Solothurn, Propsteigasse 10, Pfarrhaus St. Ursen, Fassadenrestaurierung

STEFAN BLANK

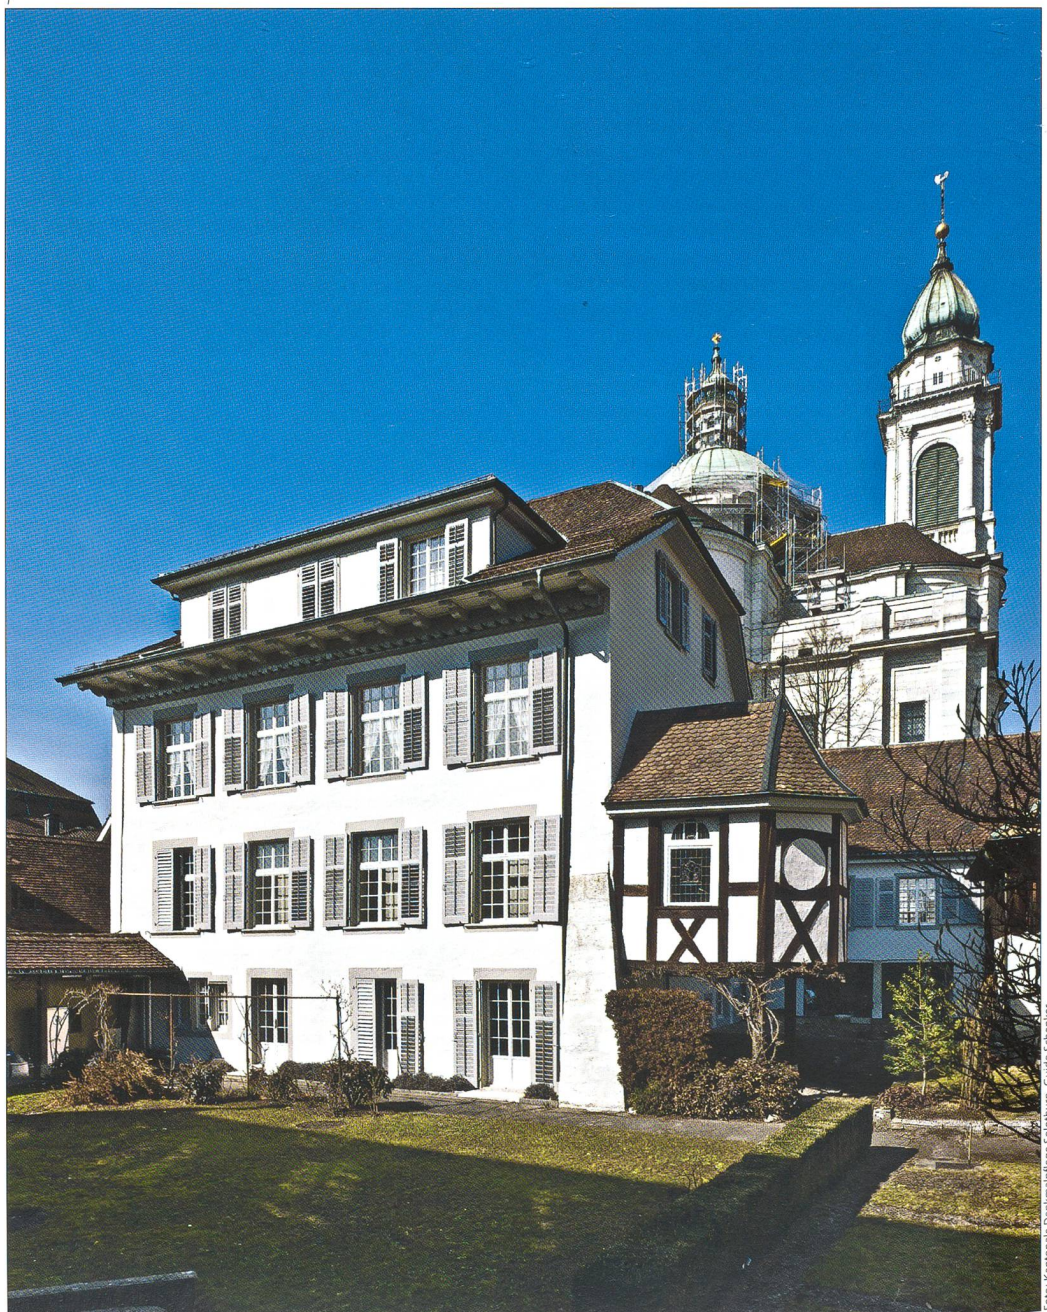
Abb. 1
Solothurn, Propsteigasse 10,
Pfarrhaus St. Ursen. Ansicht von
Südosten nach der Fassaden-
restaurierung von 2010/11.
In der Bildmitte die auf Holz-
stützen stehende und in Fach-
werk konstruierte Hauskapelle
von 1668.

Das Pfarrhaus St. Ursen steht unterhalb der Terrasse der St.-Ursen-Kathedrale und grenzt mit seinem ummauerten Garten an die Peterskapelle.¹ Es besteht aus einem gewachsenen Konglomerat von verschiedenen Bauten und Bauteilen, die im Zeitraum vom 16. bis zum 20. Jahrhundert entstanden sind (Abb. 2). Das äussere Erscheinungsbild ist geprägt vom dreigeschossigen Hauptbaukörper unter Teilwalmdach, der im Kern aus dem 16. Jahrhundert stammt und später zahlreiche Umbauten und Erweiterungen erfahren hat. Markant tritt auch die auf Holzstützen stehende und in Fachwerk konstruierte Hauskapelle von 1668 in Erscheinung (Abb. 1). Der

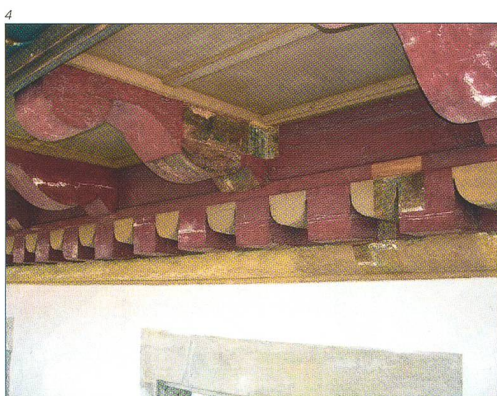
Abb. 4
Detail der südseitigen Dach-
untersicht mit Farbsondierun-
gen des Restaurators.

An der südseitigen Dachuntersicht des Hauptbaus mit ihren kräftig profilierten Kragbalken waren mehrere Bretter und Balkenköpfe wegen Feuchtigkeitsproblemen verfault und mussten ersetzt werden (Abb. 4). Wie die vorgenommene Farbuntersuchung ergab, besaßen die Kragbalken einst einen aufgemalten Akanthusblattdekor. Dieser war aber zu fragmentarisch erhalten und wurde nicht rekonstruiert. Das aus Solothurner Kalkstein bestehende Eingangsportal wird von den in Nischen stehenden Figuren der Heiligen Urs und Viktor sowie dem Wappen des St.-Ursen-Stifts bekrönt. Die Figuren wurden von Verschmutzungen und jüngeren Farbfassungen befreit und steinrestauratorisch behandelt (Abb. 8). Das Wappen erfuhr lediglich eine Oberflächenreinigung und eine Konservierung der vorhandenen rot-schwarz-gelben Fassung. Sämtliche Vergoldungen an Figuren (Bordüren, Kreuze) und Wappen (Bekrönung) wurden nach Befund neu appliziert (Abb. 5, 10).

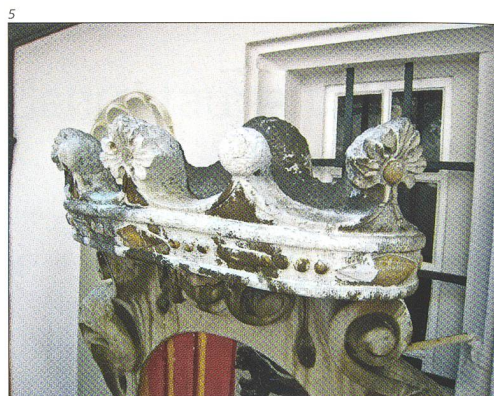
Abb. 5
Wappen der Portalbekrönung
von 1727. Zustand vor der
Restaurierung.

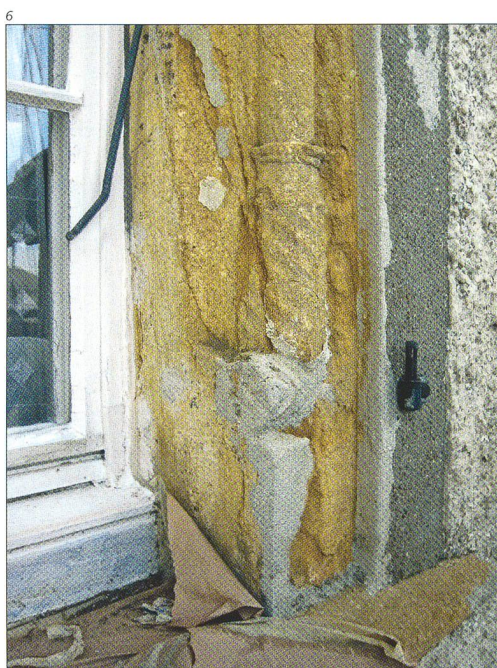
Abb. 6
Das stark beschädigte und mit
einem unschönen älteren Flick
versehene Fenstergewände
am Hauptbau besteht aus
gelbem Hauterive-Kalkstein
und zeigt die charakteristische
Formensprache der zweiten
Hälfte des 16. Jahrhunderts.

Die Natursteinelemente (Fenstergewände, Erdbebenfeiler, Hauptportal) wurden restauratorisch behandelt, das heisst, nach der Reinigung erfolgte das Schliessen von Rissen und das Aufmodellieren von groben Fehlstellen (Abb. 6). Die Fenstergewände er-

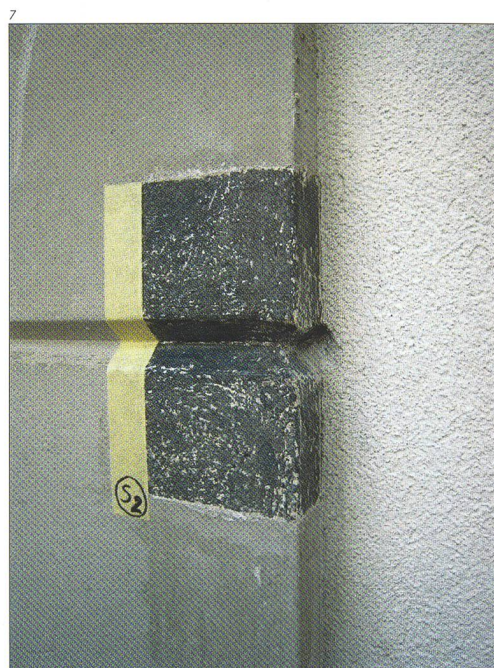
Abb. 7
Farbsondierung an einer Lisene
des Kanzleisaals. Der Befund
zeigt deutlich die dunkelgraue,
fast schwarze Originalfassung,
die wieder hergestellt wurde.

hielten darüber hinaus einen einheitlichen grauen Anstrich, um die verschiedenfarbigen Steinsorten (grauer und gelber Kalkstein, grüner Sandstein, grau gesprenkelter Kunststein) optisch zu einer einheitlichen Erscheinung zusammenzubinden. Die gefugten Lisenen und Sockel der Nordfassade (Saal und Kanzlei) erhielten nach Befund ihre originale dunkelgraue, fast schwarze Fassung zurück (Abb. 7, 9).

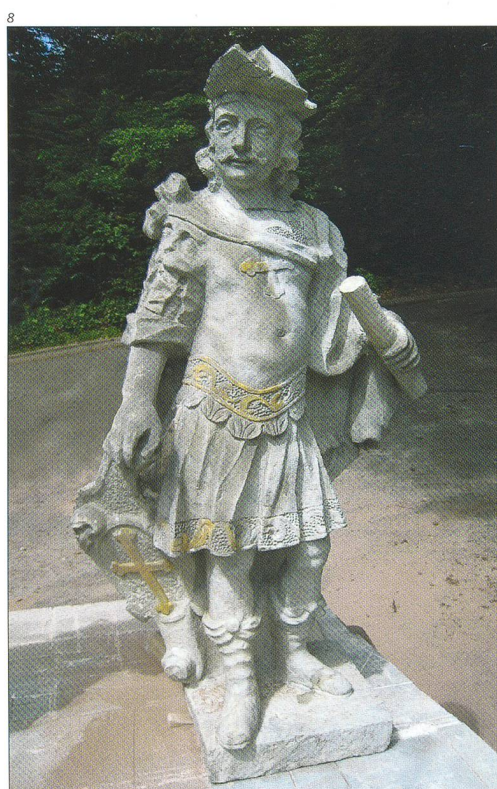
Abb. 8
Figur des St. Urs vom Eingangs-
portal während der Restaurie-
rung. Linke Figurenhälfte vor
der Reinigung, rechte Hälfte
nach der Reinigung.

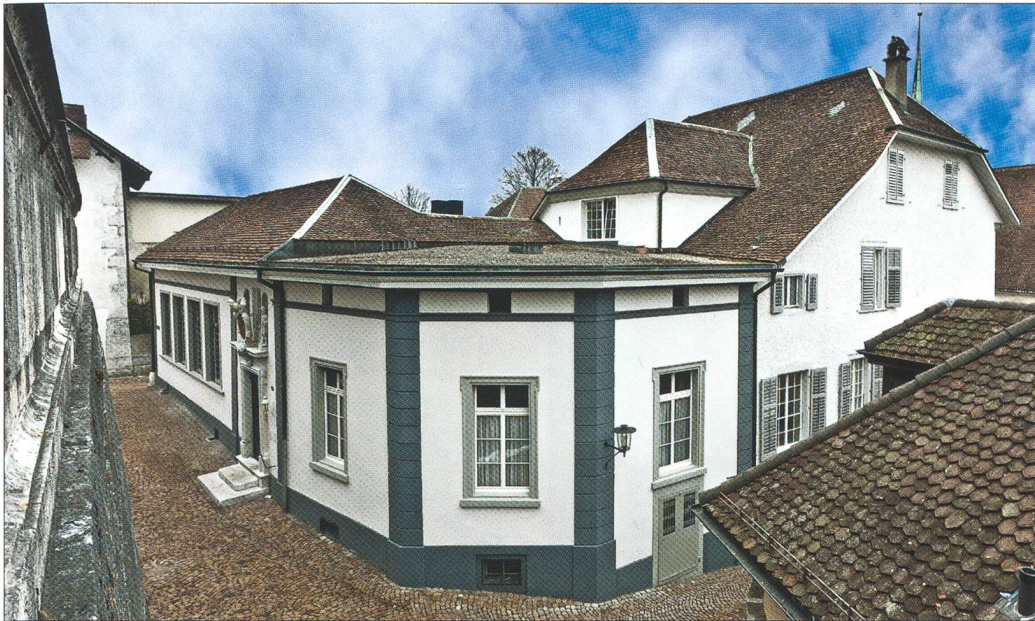
Abb. 9
Ansicht des Pfarrhauses
von Nordwesten, nach der
Restaurierung 2011.

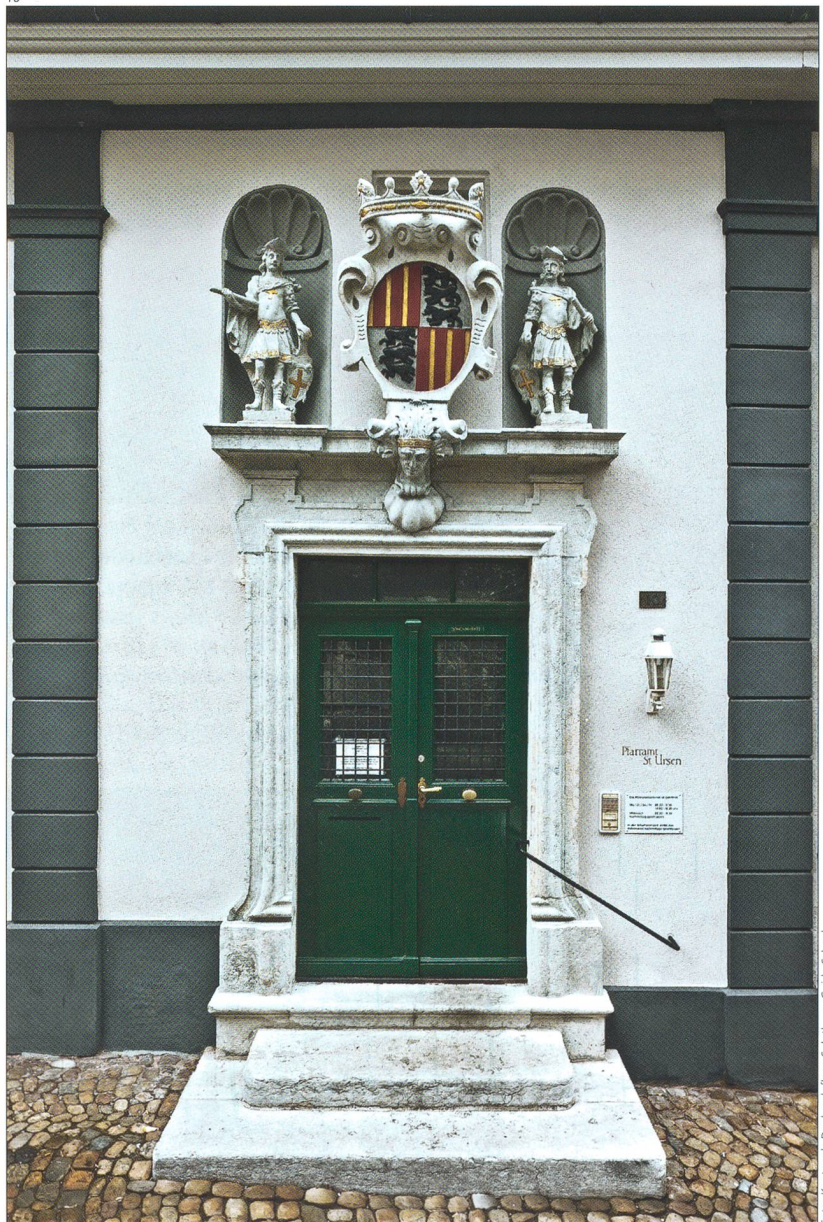
Abb. 10
Portal von 1727 nach der
Restaurierung.
