Solothurn, St.-Ursen-Kathedrale, Erneuerung der Fassung an den Figuren von Johann Baptist Babel 2010-2013

Solothurn, St.-Ursen-Kathedrale, Erneuerung der Fassung an den Figuren von Johann Baptist Babel 2010–2013

PIUS FLURY

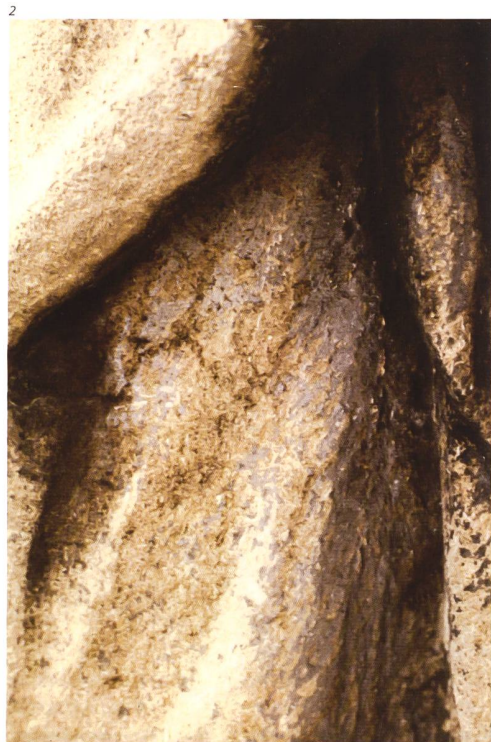
Abb. 2

Detail einer Gewandfalte: Reste der alten hellgrauen Ölfarbe mit Bleiweissanteilen waren 1979 nur mehr an geschützten Stellen der Skulpturen feststellbar.

grauen Ölfarbe gefasst. Dieser historische Anstrich hatte sich mit den Jahren fast vollständig abgebaut. In den Jahren 1977/1978 durchgeführte materialtechnologische Untersuchungen zeigten Reste von alten Ölfarbanstrichen mit Bleiweissanteilen. Solche Anstriche integrieren die Figuren und Reliefs nicht nur in die Architektur, sondern schützen die originale Steinsubstanz auch vor der Abwitterung.

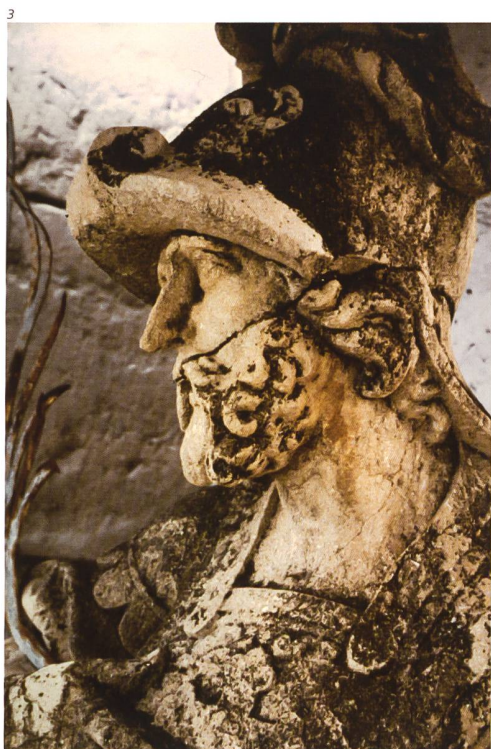
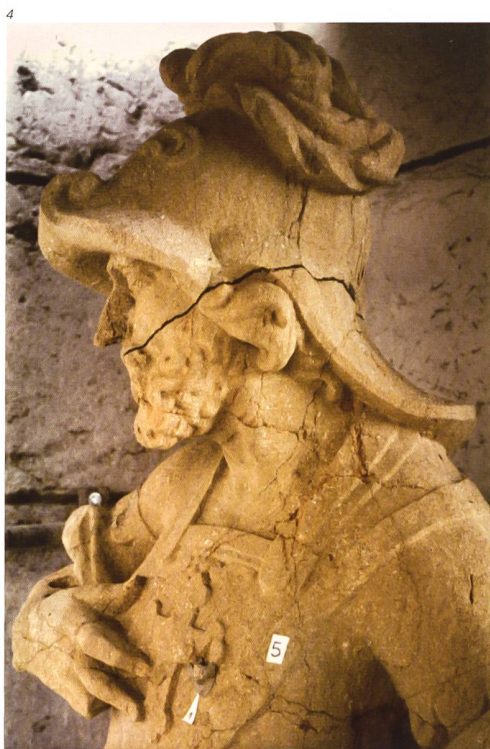
Abb. 3 und 4

Zustand der Viktorfigur im Frühjahr 1979: Unter einer Schmutzschicht tritt die Oberfläche des gelben Neuenburger Kalksteins zutage; rechts die gleiche Partie nach der Reinigung.

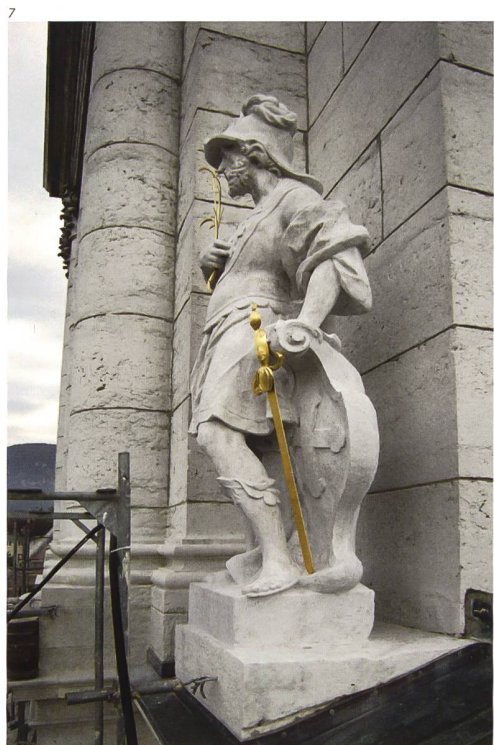
*Abb. 7
Die Viktorfigur 2010 nach dem Neuanstrich mit Kalkfarbe. Dank des hellgrauen Anstrichs und einer abschliessenden Lasur integriert sich die Skulptur wieder in die Kalksteinarchitektur der Kathedrale.*

füllen, wurde eine mit Hauterivesand, Quarzsand, Trassmehl und Kalkbinder versetzte Schlemme mit dem Pinsel in die Porenstruktur der Steinoberfläche und in die Risse einmassiert. Nach der Anrocknungszeit wurde die Oberfläche mit Schwamm oder Bürste zur Verdichtung und Sinterhautentfernung nachbearbeitet. Es folgten zwei Anstriche mit Kalkfarbe. Um den differenzierten lebendigen Ausdruck des Solothurner Kalksteins zu erreichen, wurde am Schluss eine abgetönte Kalklasur mit einem Naturschwamm aufgetupft. Zwischen den einzelnen Arbeitsgängen und nach der Lasur besprühte man die Anstriche mehrere Male mit Wasser, um eine optimale Abbildung der Kalkfarbe zu ermöglichen.
