Ein römisches Wohn- und Wirtschaftsgebäude in Erschwil

Autor(en): **Tortoli, Fabio**

Zeitschrift: **Archäologie und Denkmalpflege im Kanton Solothurn**

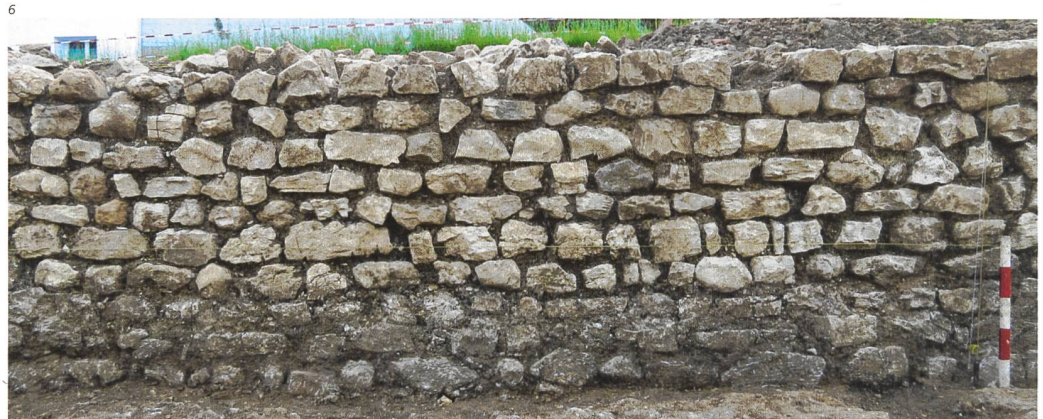
Abb. 6
Westansicht der Hangstütz-
mauer M6.

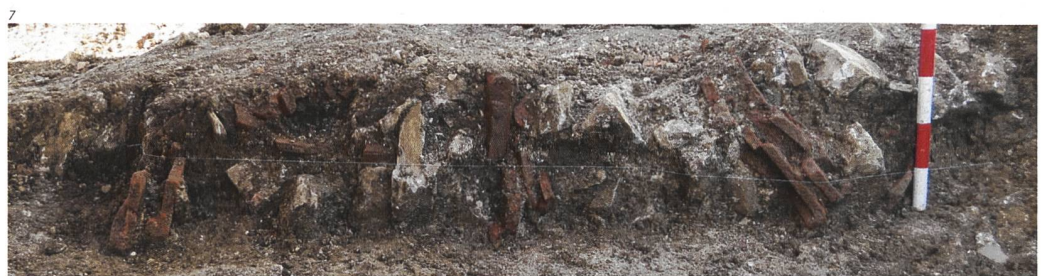
Abb. 7
Umgestürztes Mauerstück M3
mit drei Ziegelausgleichslagen.

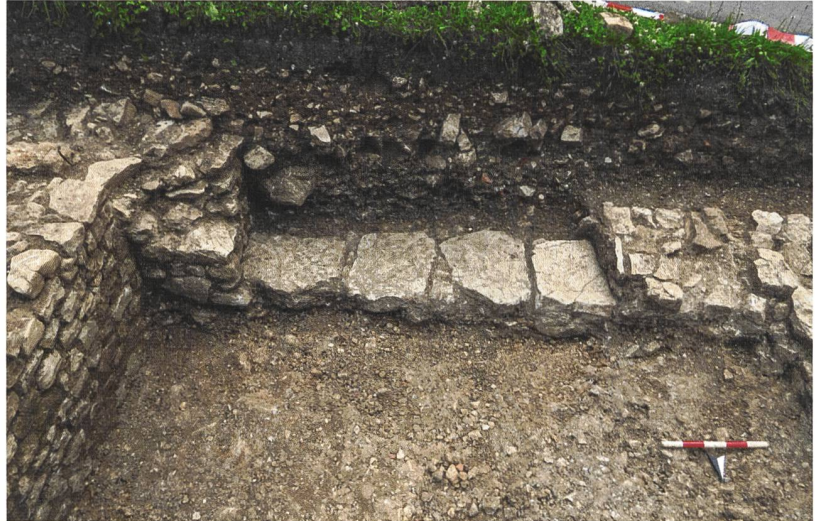
Abb. 8
Türschwelle beim Eingang zu
Raum 1. Gegen Süden.

Ein 2 Meter breiter Eingang führte auf der Südseite ebenerdig in den 17,5 Meter langen und 3,3 bis 3,6 Meter breiten Raum 1 (Abb. 8). Davon zeugten noch die vier grossen Schwellensteine sowie Aussparungen in der Mauer M5, die zur hölzernen Türkonstruktion gehört haben. Auf den beiden äusseren Schwellensteinen war je eine Vertiefung vorhanden, in die wohl die Bodenriegel der Türe eingelassen wurden. Zudem hinterliess das Öffnen und Schliessen der Türe Rillen auf den Schwellensteinen. Zu einem späteren Zeitpunkt ersetzte eine Rampe aus Mörtel und Kalkbruchsteinen die Steinschwelle. Während der Benutzung des Raums hatte sich am Boden eine bis zu 20 Zentimeter mächtige

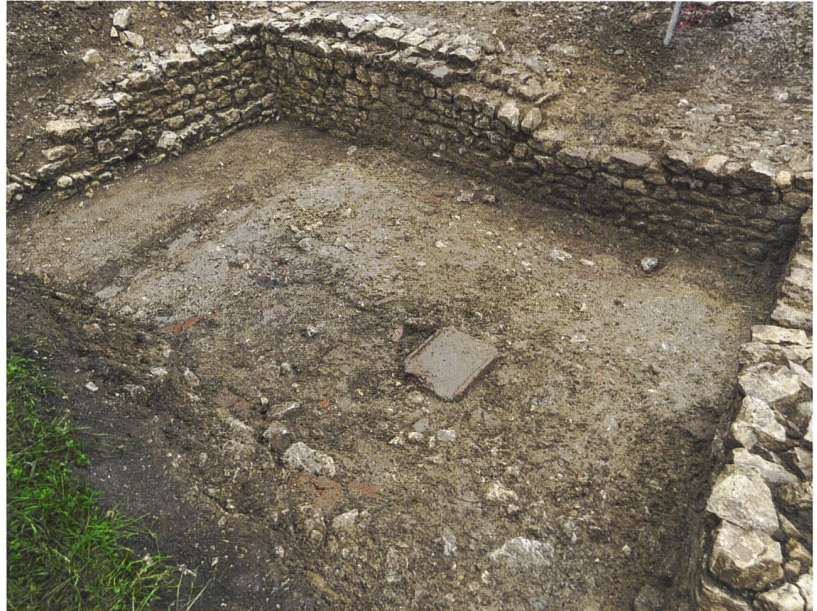
Abb. 9
Blick in Raum 2. Der Leisten-
ziegel in der Mitte diente
vermutlich als ebenerdige
Herdstelle.

Der Stampflehmboden im 4,1 Meter langen und 3,6 Meter breiten Raum 2 lag auf demselben Niveau wie der Boden in Raum 1 (Abb. 9). Woher der Raum betreten wurde, ist nicht bekannt. Die Mauer M6 wies, 80 Zentimeter über dem Boden, eine 2,2 Meter breite und 25 Zentimeter tiefe Nische auf, die als Ablage gedient haben könnte. Auf dem Lehm Boden lag ein ganzer Leistenziegel. Brandschuttreste auf und rund um den Leistenziegel deuten darauf hin, dass sich hier eine kleine Feuerstelle befand. War es vielleicht eine Kochstelle, an der Speisen zubereitet wurden?

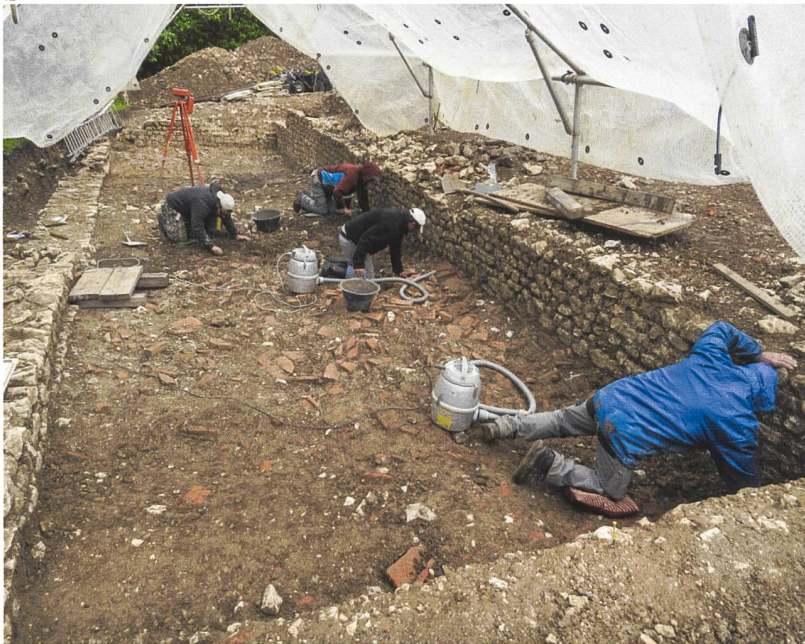
Abb. 12
Dachversturz in Raum 1 während der Freilegung.

Vom Ziegeldach, mit dem das Gebäude ursprünglich gedeckt war, zeugte ein Dachversturz im mittleren Teil von Raum 1 (Abb. 12). Hier lag über der Nutzungsschicht auf einer rund 3×8 Meter grossen Fläche eine 20 Zentimeter dicke Schicht aus grossformatigen Leisten- und Rundziegeln. Der Dachversturz weist auf einen Zerfall hin, der einsetzte, als die Bewohner das Gebäude aufgegeben hatten. Das von Wind und Wetter beschädigte Dach wurde nicht mehr repariert und brach schliesslich teilweise ein. Der nachfolgende Zerfall des Gebäudes manifestierte sich in Form einer 80 Zentimeter mächtigen Schuttschicht aus Kalkbruchsteinen.

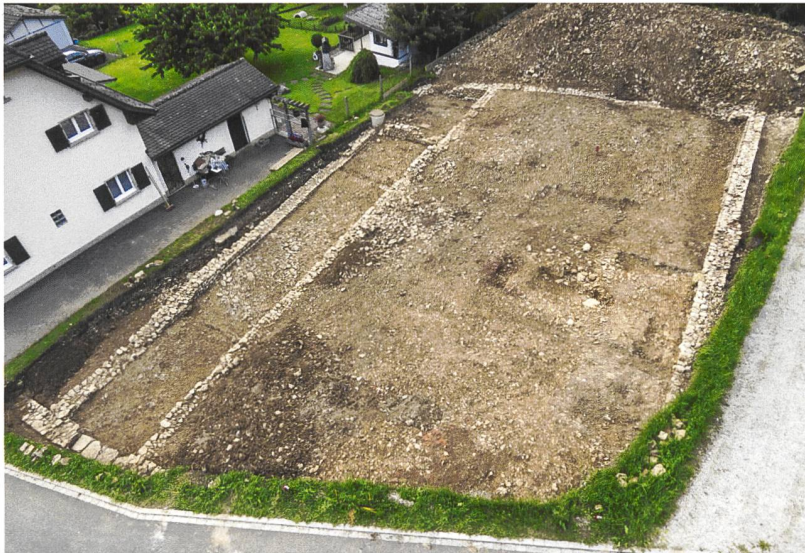
Abb. 13
Das Gebäude aus der Vogelperspektive. Von der Innereinteilung des grossen, rückwärtigen Teils waren fast keine Spuren mehr vorhanden. Gegen Nordwesten.

Der rückwärtige Teil des Gebäudes war 23,5 Meter lang und 11,5 Meter breit (Abb. 13). Es handelte sich dabei nicht um einen einzigen, ungeteilten Raum; so deuten die wenigen erhaltenen Spuren der Inneneinteilung auf unterschiedlich genutzte Areale oder Räume hin. Wie die Überreste einer Schmiedewerkstatt zeigen, befinden wir uns im Wirtschaftsteil des Gebäudes.

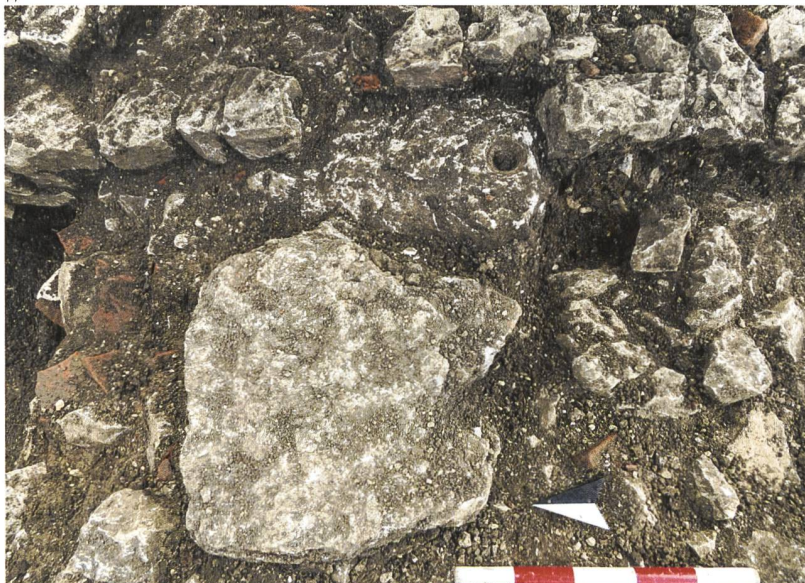
Abb. 14
Kalkstein bei M3/M4 mit Vertiefung für die Drehangel der Türe. Gegen Osten.

Beim Zusammentreffen der Mauern M3 und M4 gab es mit Sicherheit eine rechtwinklig dazu abgehende Wand M9 (Abb. 4). Ein grosser Kalkstein, der raumseitig aus der Mauerflucht hervortrat, zeigte einen Durchlass in M9 an: In der runden, 8 Zentimeter durchmessenden Vertiefung am Rand des Steins war einst die Türangel verankert (Abb. 14). Weitere flache Kalksteine setzten M9 westlich des Durchlasses fort; sie bildeten wohl die Unterlage einer Holz- und Fachwerkwand.

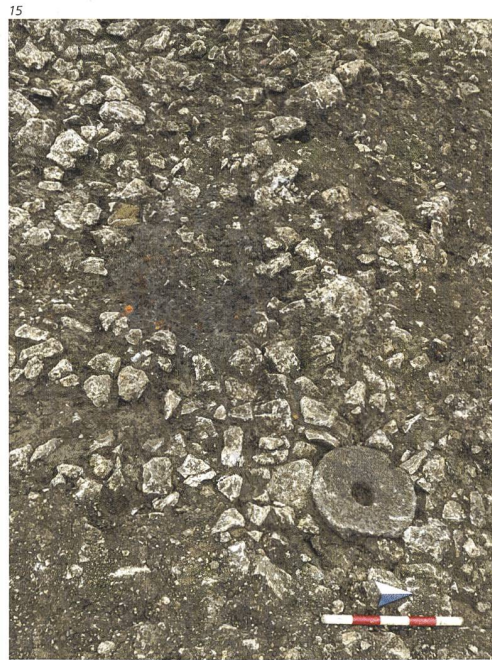
Abb. 15
Überreste der Schmiedewerkstatt mit Schmiedeesse in der Bildmitte und dem Mühlstein, der in Zweitverwendung als Ambosshalter diente. Gegen Westen.

Im mittleren Teil des rückwärtigen Bereichs, bei der Mauer M6, fanden sich die Überreste einer Schmie­dewerkstatt. Schmiedeessen befanden sich in der Regel in einem dunklen Raum, damit der Schmied die Farbe und damit die Temperatur des glühenden Eisens abschätzen konnte. Doch leider lässt sich zum Bau und der Einrichtung der Schmiede nicht mehr viel sagen, weil nur vereinzelte Befunde erhalten wa­ren. Die Ausdehnung der Werkstatt zeichnete sich anhand einer 4×5 Meter grossen Fläche aus Kalk­bruchsteinen ab, die wohl den Boden der Werkstatt bildeten. Darin eingetieft war die Schmiedeesse (Abb. 15): Die ovale, zirka 65×80 Zentimeter grosse Grube war rund 20 Zentimeter tief und mit Schla­cken, Hammerschlag und Abfallstücken verfüllt. Das Rohmaterial war als Rest eines rechteckigen Stab­barrens vorhanden (Abb. 16). Ein Mühlstein, der zirka 60 Zentimeter nordöstlich der Esse lag, diente wohl als Fundament für den Amboss. Eine derartige Verwendung von Mühlsteinen ist auch aus anderen römerzeitlichen Schmieden bekannt, beispiels­weise im römischen Gutshof von Biberist/Spitalhof (Schu­cany 2006, 132–136). Wie die wenigen, kleinen Schmiedeschlacken zeigen, wurde in Erschwil nur für den Eigenbedarf geschmiedet. Mehr oder weni­ger in der Mitte des rückwärtigen Bereichs fand sich der unterste Rest einer runden, ebenerdigen Feuer­stelle mit einem Durchmesser von 1 Meter. Sie ge­hörte entweder zur Schmiedewerkstatt oder diente als zentrale Feuerstelle des rückwärtigen Gebäu­deteils.
