# Gereinigt und in frischem Kleid – die Marienkirche in der Solothurner Weststadt

Die zu den herausragenden Kirchenbauten aus der Zeit der Nachkriegsmoderne im Kanton Solothurn zählende Marienkirche in der Solothurner Weststadt wurde in den letzten Jahren schrittweise restauriert. Mit der Turmrestaurierung konnten die Arbeiten 2018 abgeschlossen werden. Durch die zurückhaltenden Massnahmen gelang es, die charakteristischen Qualitäten dieses feingliedrig gestalteten Bauwerks wieder akzentuierter zur Geltung zu bringen.

### Restaurierungsarbeiten 2013–2018

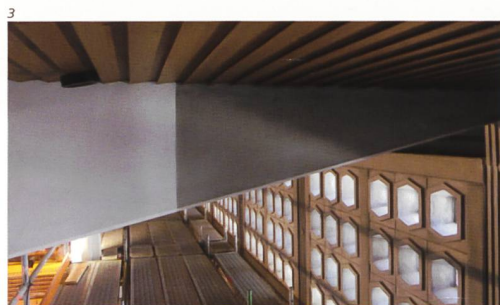
**Abb. 3**  
Detail des Betontragwerks im Innenraum nach der Restaurierung. Eindrücklich zeigt die im ungereinigten Zustand belassene Stelle rechts den Verschmutzungsgrad vor der Reinigung.

Im Innenraum der Kirche und der beiden Kapellen ging es primär um eine sanfte Reinigung der teilweise stark verschmutzten Wand-, Boden- und Deckenoberflächen (Abb. 3) sowie der Kirchenbänke und der künstlerischen Ausstattung. Die Reinigung erfolgte mit Dampfgerät, Bürste und Salmiakwasser. Die Holzdecke wurde lediglich abgestaubt und dann nass gereinigt. Die von Hans Stocker geschaffenen bunten Seitenfenster konnten zusätzlich von aussen gereinigt werden, da man die äussere Schutzverglasung entfernte. Nach der Reinigung des Betontragwerks zeigte sich der bestehende bauzeitliche Anstrich stark fleckig und mit zahlreichen Farb-abplatzungen. Deshalb fiel der einhellige Entscheid, die Stützen und die Träger neu zu streichen. Vor dem Hintergrund der dunklen Kalksandsteine der

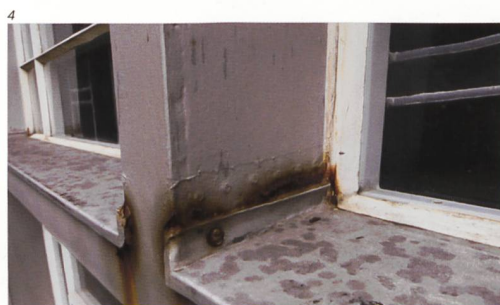
**Abb. 4**  
Schadensbild an der äusseren Schutzverglasung des Westfensters. Korrosion und spröde Kittfugen machten das Fenster undicht.

Die Restaurierung von 2013 betraf in erster Linie die äussere Schutzverglasung, die undicht geworden war (Abb. 4). Zur Behebung der Schäden war es notwendig, die Schutzverglasung auszubauen. Die spröde gewordenen und darüber hinaus asbesthaltigen Kittfugen mussten ersetzt sowie die tragende Stahlkonstruktion und die T-Stahlprofile der Fensterahmen entrostet und neu gestrichen werden. Vor dem Wiedereinsetzen der Schutzverglasung bot sich die Gelegenheit, das normalerweise von aussen unzugängliche Chorfenster zu reinigen und kleinere Schadstellen an der Bleiverglasung zu beheben.

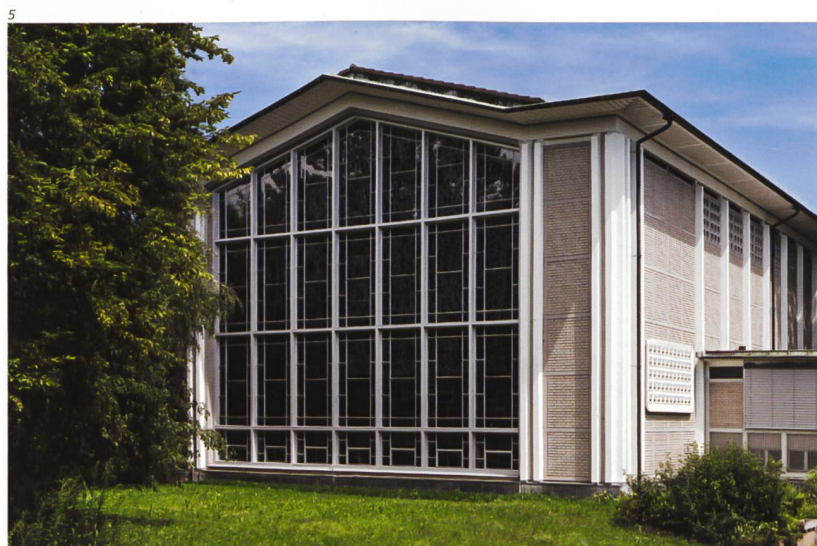
**Abb. 5**  
Ansicht der Marienkirche von Westen, nach der Instandstellung der Schutzverglasung des Westfensters, aber vor der Restaurierung der übrigen Gebäudehülle.

Das monumentale Westfenster von Hans Stocker nimmt die gesamte Chorwand ein (Abb. 1 und 5).<sup>3</sup> Es zeigt die fünfzehn Geheimnisse des Rosenkranzes und besteht aus über 7000 bunten Einzelgläsern, die durch Bleiruten miteinander verbunden sind.

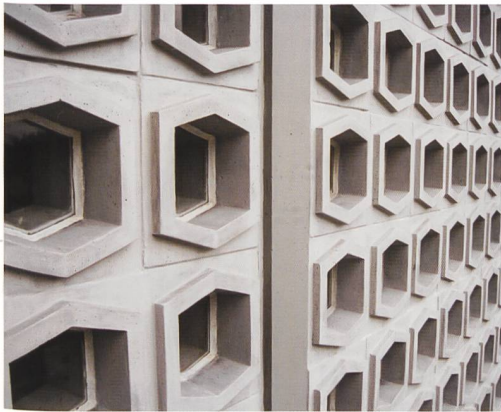
7

**Abb. 7**  
Detail der Ostfassade nach der Restaurierung 2017, mit nach Befund neu gefassten Betonwaben.

Am Aussenbau wiesen sämtliche Betonelemente einen ungeeigneten und teilweise schlecht haftenden Anstrich auf, der entfernt werden musste. Nach der Reinigung und der in gewissen Partien notwendigen Betonsanierung zeigten sich die Betonstützen sehr fleckig, sodass sie wieder weiss gestrichen wurden. Ebenfalls nach Befund neu gefasst wurden die Betonwaben (hellgrau) und die horizontalen und vertikalen Betonriegel (dunkelgrau) (Abb. 7). Die gerillten Kalksandsteine blieben weiterhin ungestrichen. So erhielten die Fassaden ihre ursprüngliche differenzierte Farbigkeit, die das feingliedrige System von konstruktivem Traggerüst mit Ausfachungen betont, wieder zurück (Abb. 8).

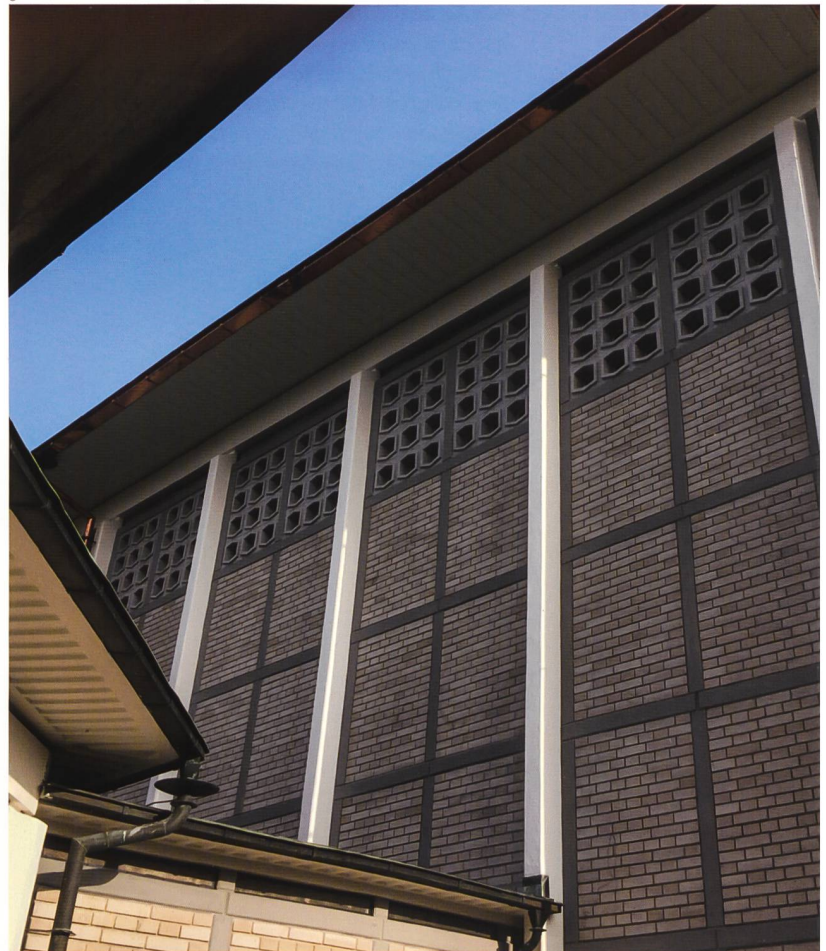
8

**Abb. 8**  
Blick auf die Südfassade nach der Restaurierung 2017. Die differenzierte Farbigkeit von Traggerüst und Ausfachungen kommt wieder ausdrucksstark zur Geltung.

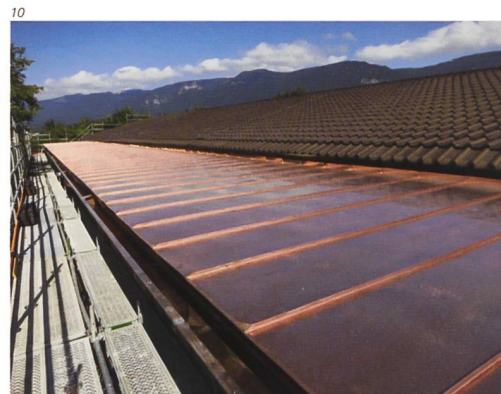
Abb. 10  
Ansicht des neu mit Kupferblech eingedeckten Teils des Kirchendachs. Foto 2017.

zusätzlich auf die bautechnisch übliche Holzunterkonstruktion montiert. Die Spengler ersetzten ausserdem die kantig geformten Dachrinnen und die Fallrohre. Spezielle Elemente wie beispielsweise die tellerförmigen Wasserfangkästen verwendeten sie wieder (Abb. 9 und 10).
