Stadt- und Hausgeschichte auf kleinstem Raum am Friedhofplatz in Solothurn

Das unscheinbare Altstadtthaus am Friedhofplatz 1 wurde 2018/19 sanft renoviert. Durch baubegleitende Untersuchungen konnte die Entstehungsgeschichte des Gebäudes bis in die erste Hälfte des 16. Jahrhunderts zurückverfolgt werden. Befunde zeigten auch den Verlauf der spätrömischen Castrumsmauer. Ihr Erhalt an diesem Ort kann nun bis in die Mitte des 17. Jahrhunderts nachgewiesen werden.

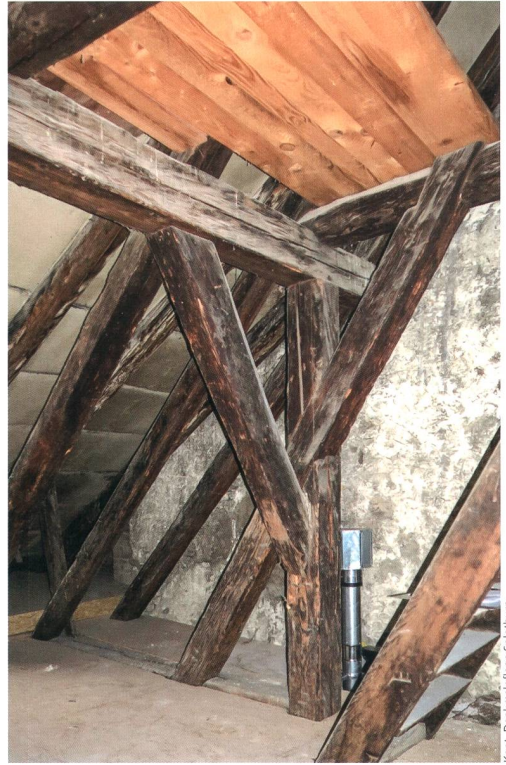
Abb. 12
Detail des stehenden Dachstuhls von 1643/44.

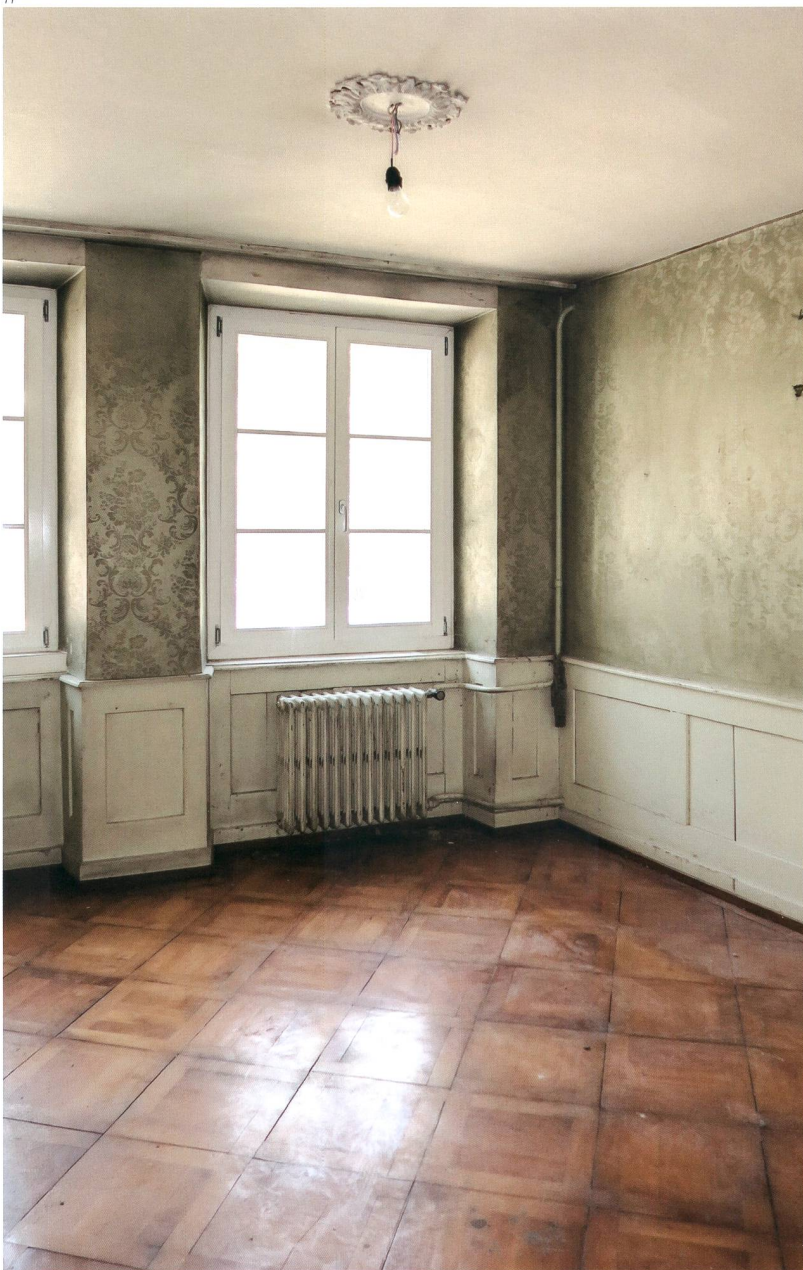
Abb. 11
Hinterzimmer im ersten Obergeschoss, vor dem Umbau 2018/19.

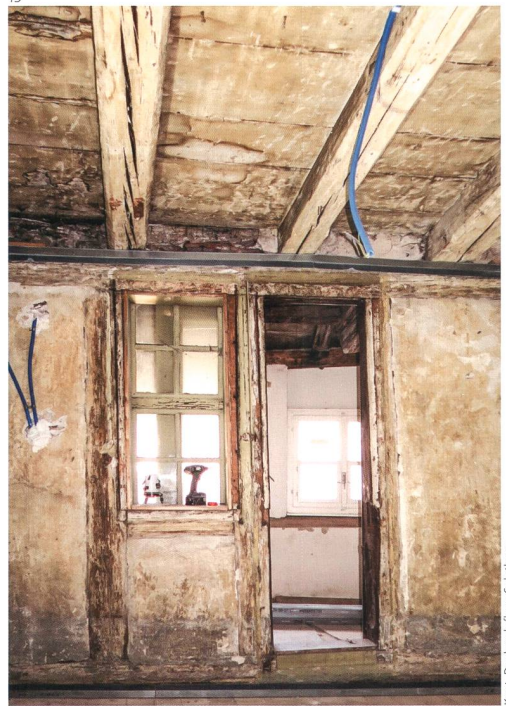
Abb. 13
Hinterzimmer im dritten Obergeschoss, mit Blick auf die ehemalige Laube. Die Balkendecke und die Riegelfassade sind Teil der Aufstockung von 1643/44.

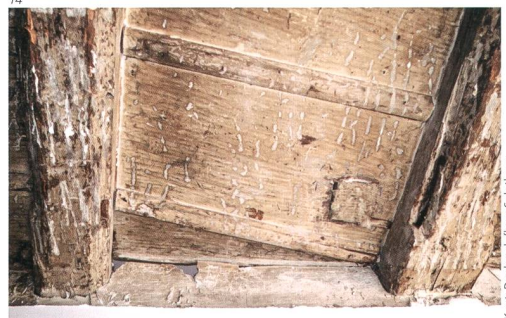
Abb. 14
Balkendecke mit Abfasung, diagonal eingeschobenen Brettern und Deckleisten von 1549/50, über dem vorderen Teil des Erdgeschosses. Sie war ursprünglich holzsichtig.
