Von Fäden und Farben : die Indienne- Ausstattung im Sommerhaus Vigier in Solothurn

Von Fäden und Farben – die Indienne-Ausstattung im Sommerhaus Vigier in Solothurn

Solothurn, Sommerhaus Vigier, Untere Steingrubenstrasse 21

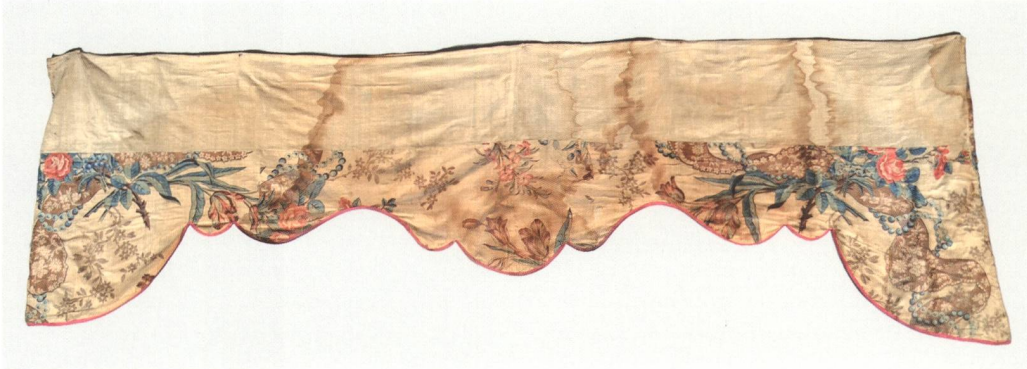
Abb. 10
Detailaufnahme von einem der
zwei Vorhänge. Die Eisenringe
und die Befestigung werden im
Alkoven durch den Lambrequin
verdeckt.

Die beiden Vorhänge sind in der Breite aus mehreren Bahnen des Indiennes zusammengenäht, zur Hälfte mit grünem Seidentaft gefüttert und mittels an der oberen Kante aufgenähter Metallringe an einer Eisenstange aufgehängt (Abb. 10). Diese Stange wurde im Inneren des Alkovens auf zwei gebogenen Eisennägeln befestigt. Der grosse Lambrequin, der wie die Vorhänge an den Rändern mit einem roten Seidenbändchen eingefasst ist, wurde auf der Alkoveninnenseite aufgenagelt.

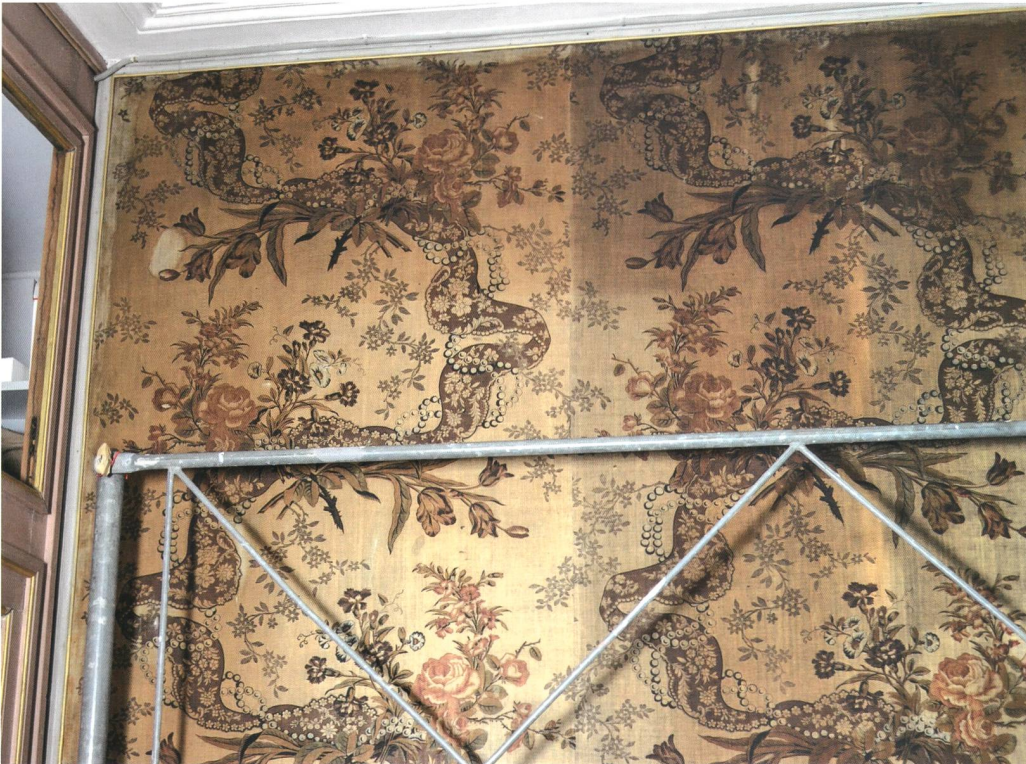
Abb. 16
Der linke Teil der Wandspannung ist mit dem Latexschwamm gereinigt worden, rechts zum Vergleich der noch verschwärzte Bereich.

abrasiven Schwamm konnten wir die Verschwärzungen entfernen (vgl. Abb. 16). Das Zurechtschneiden der Schwämme in kleine Würfel ermöglichte es uns, den Druck und die Intensität der Reinigung jederzeit genau zu kontrollieren und anzupassen. Anschliessend saugten wir die zuvor gereinigten Oberflächen mit einem Restaurierungsstaubsauger und geeigneten Aufsätzen ab.

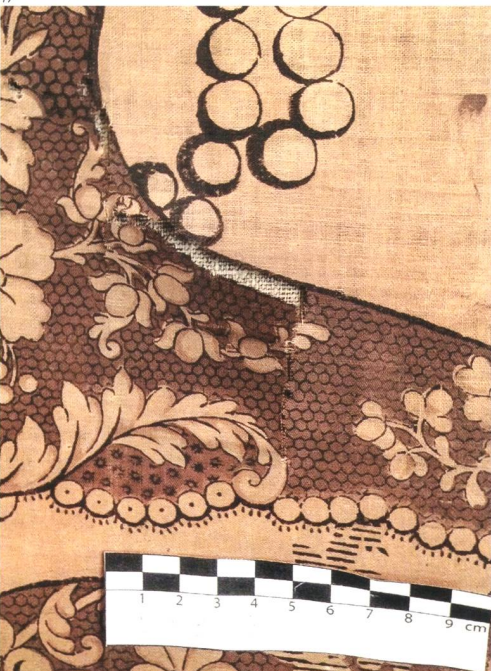
Abb. 17
Fehlstelle im Indienne und darunter hervorscheinende Unterbespannung.

Wir unterlegten die Fehlstellen erst ab einer bestimmten Grösse. Bei weit geöffneten Rissen und Fehlstellen war das Einführen grösserer Unterlagsstoffe möglich. Dadurch konnten wir auch kleine Löcher in der nahen Umgebung grösserer Fehlstellen unterlegen und sichern. Alleinstehende, kleine Fehlstellen oder Löcher sicherten wir nicht, da die Gefahr bestand, die kleine Fehlstelle durch das Einführen des Unterlagsstoffes zu vergrössern.

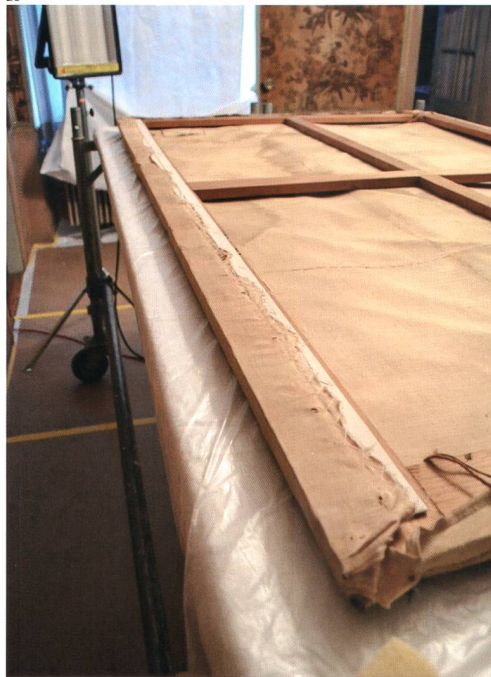
Abb. 20

Oberseite des Baldachins nach der Restaurierung.

auf dem Holzrahmen. Bevor wir den Baldachinrand wieder anbrachten, unterlegten wir die Risse und Löcher und sicherten sie nähtechnisch. Mit dem sogenannten «Hexenstich» nähten wir den Baldachin auf den Nähstreifen (vgl. Abb. 20). Diese Vorgehensweise ermöglichte es, trotz minimaler Eingriffe im Holz einen gleichmässigen Halt des Textils zu erreichen. Der originale Stoff musste hierfür weder beschnitten noch verändert werden. Die originalen Nägel befinden sich in den Nagellöchern, halten aber das Gewebe an dieser Kante nicht mehr.
