«Pour ceux qui trouveront ce document un mot de verité» – zum Krummturm in Solothurn

STEFAN BLANK, CHRISTOPH RÖSCH

Abb. 1
Solothurn, Krummturm,
Krummturmstrasse 4. Ansicht
nach der Restaurierung 2020.

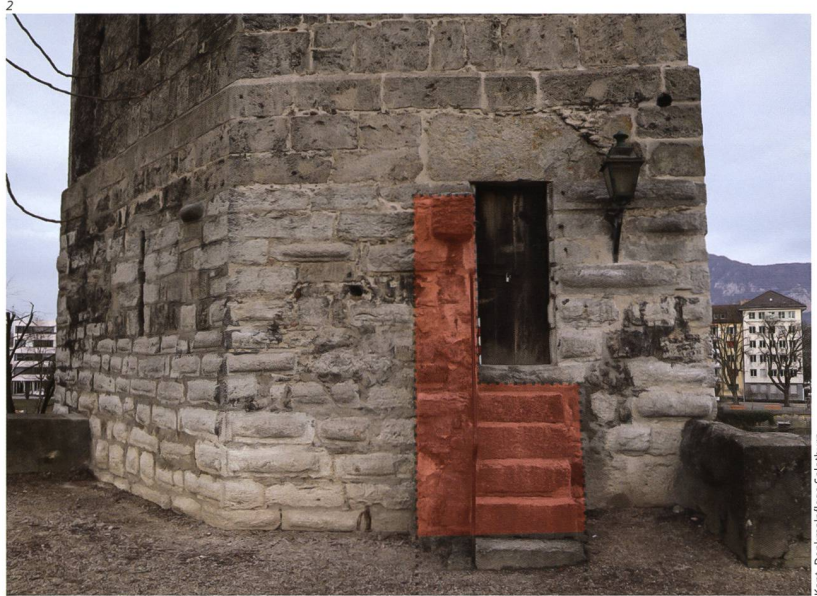
Abb. 2 Südostseite mit Türöffnung und eingezeichnetem Umriss der ehemaligen Stadtmauer.

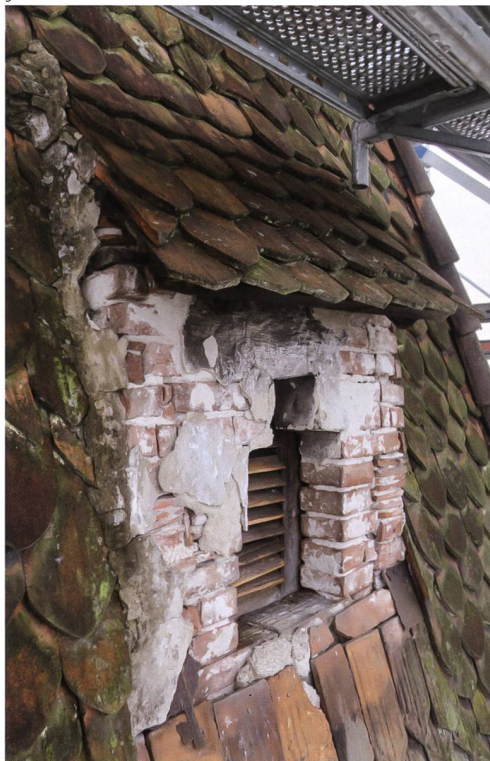
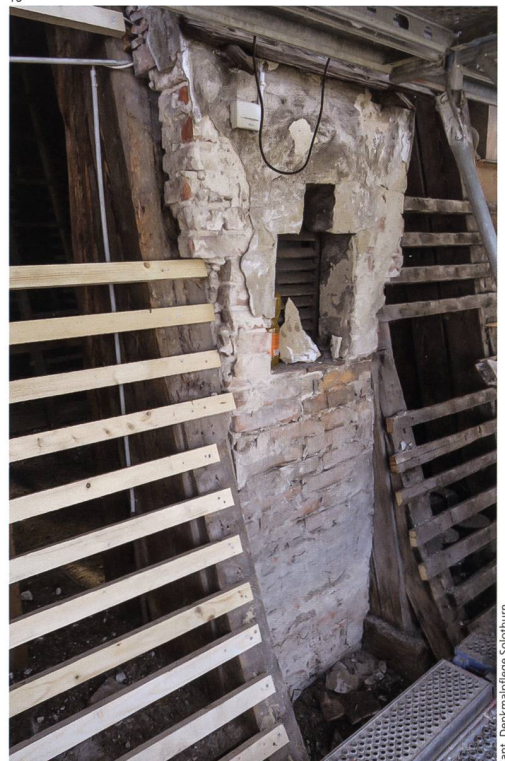
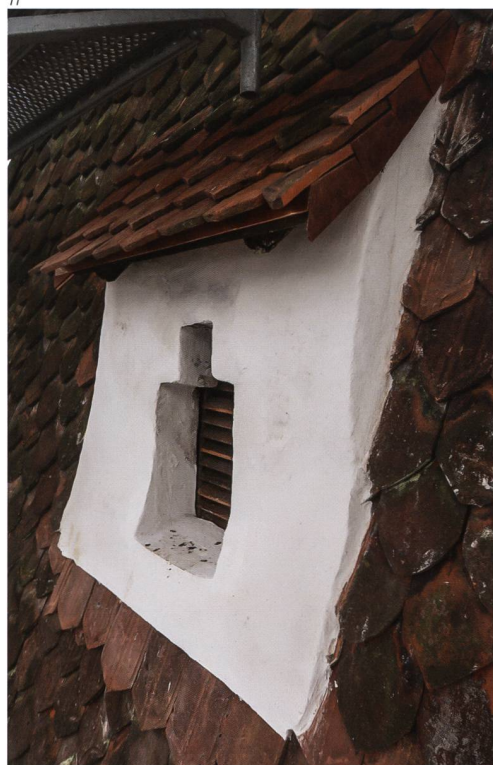
Abb. 9–11
Eine der drei Dachgauben im
Zustand vor, während und nach
der Restaurierung.

Die drei aus Backsteinen gemauerten und verputzten Dachgauben befanden sich in einem schlechten Zustand (Abb. 9–11). Reparaturbedürftig waren vor allem die Anschlüsse ans Steildach, die alle komplett erneuert werden mussten. Da die zu ersetzende Ziegellattung unter den Backsteinen des Gaubenmauerwerks lag, musste dieses teilweise rückgebaut und nach dem Ersetzen der Latten wieder aufgemauert werden. Abschliessend wurden die Gauben neu verputzt und mit einem weissen Kalkanstrich versehen. Sie treten zurzeit noch auffällig in Erscheinung, was sich aber relativ schnell wieder ändern wird, da sie sehr wetterexponiert sind und schon bald wieder eine Patina erhalten werden.

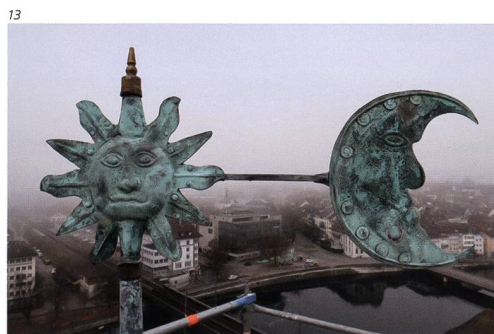
Abb. 13
Die Turmspitze nach der
Wiederherstellung.

ten (Abb. 13 und 15). Damals war der Mond wegen des durchgerosteten Verbindungsstücks zur Sonne abgebrochen und nach unten gestürzt. Der beschädigte Mond wurde seither im Depot der Denkmalpflege aufbewahrt und konnte nun nach den notwendigen Reparaturarbeiten wiederverwendet werden. Instand gestellt werden mussten auch die Sonne, die Trägerkonstruktion, die Drehvorrichtung
