# Das Haus Dolf in Mathon : ein Bau mit Vergangenheit

Autor(en): **Seifert, Mathias**

Zeitschrift: **Bündner Monatsblatt : Zeitschrift für Bündner Geschichte, Landeskunde und Baukultur**

## Das Haus Dolf in Mathon – ein Bau mit Vergangenheit

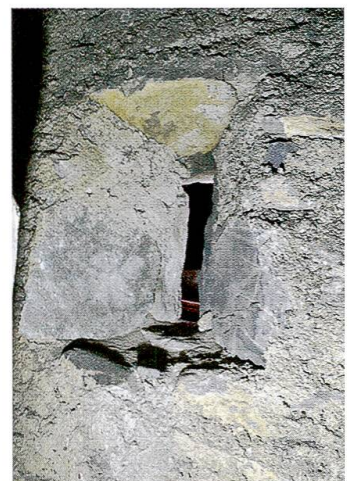
Schartenfenster im Keller des Kernbaus aus dem Jahre 1463 (Foto: Archäologischer Dienst Graubünden).

Den ältesten Bestand stellt der bergseitige Keller dar, dessen Mauern im Grundriss ein unregelmässiges Rechteck bilden. Seine Deckenbalken samt der darauf verlegten Bohlenlage, die als Unterbau für den Mörtelboden des Obergeschosses dient, stammen aus dem Jahr 1463. Zwei schmale Fensterschlitze in der Süd- und der Ostmauer bestätigen das hohe Alter dieses Baus. Der mit einem Gewölbe überdeckte Eingang in den Keller ist in der ursprünglichen Form erhalten. Zum Obergeschoss dieses Kernbaus aus dem 15. Jahrhundert lassen sich keine Angaben machen. Da nur das Kellergeschoss gemauert war, ist von einem in Holz ausgeführten Obergeschoss auszugehen. Ob es sich dabei um einen Wohn- oder einen Ökonomiebau gehandelt hat, ist mangels eindeutiger Befunde nicht zu entscheiden.
