Les fouilles "Sur St-Martin"

Zeitschrift: **Bulletin de l'Association Pro Aventico**

2. LES FOUILLES « SUR ST-MARTIN »

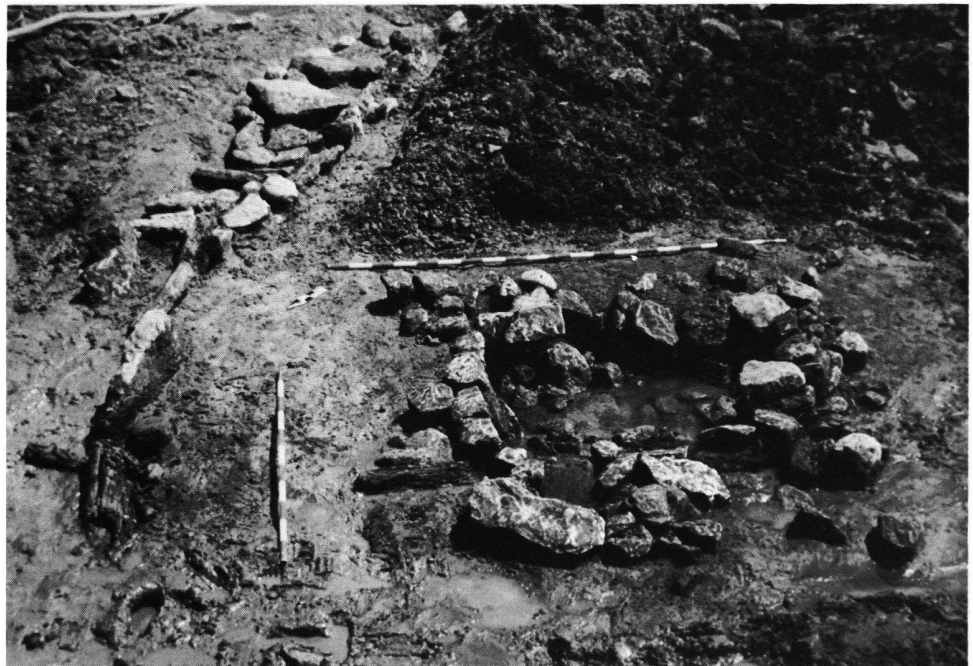
*Fig. 6.
«Sur St-Martin»: drain
St.2 et puits St.6;
vue Sud.*

tion du site. Leur point de captage se situe en amont du puits St. 6, en bordure de la dépression du banc molassique où s'accumulent les eaux de source arrivant du haut de la colline et qui ont été canalisées par les drains St. 2 et St. 4. La divergence d'orientation de ces deux drains s'explique par la présence du puits en contrebas qu'il fallait contourner (fig. 6).

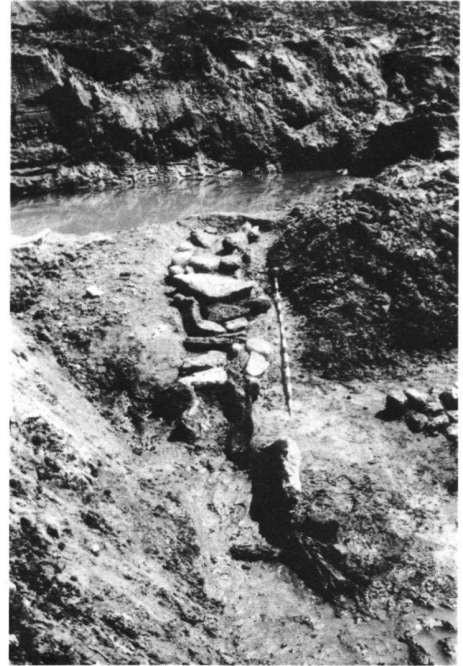
Fig. 7. «Sur St-Martin»: drain St.2; vue Sud.

Ce drain a été mis en évidence à l'Est du puits St. 6 (fig. 7), en bordure de la limite des fouilles, au sommet du substrat molassique. Son premier tronçon d'axe Sud-Nord est parallèle à St. 3 à une distance de 4 m; il suit le plan incliné du banc creusé pour la circonstance à une profondeur variant entre 0.15 m au Sud et 0.40 m au Nord, sur le tracé de St. 2 pour lui donner le pendage nécessaire à l'écoulement de ses eaux. Ce fossé dont la partie inférieure a servi de fond à St. 2, présente un profil curviligne accentué par l'érosion, à la base duquel s'est fixé un mince dépôt de sables jaunes-ocres oxydés renfermant quelques nodules de terre cuite. De son état fonctionnel, St. 2 n'a conservé que peu d'éléments en place: ses parois ont été montées à l'aide de dalles de grès et de calcaire jaune et blanc (0.55 × 0.40 × 0.05-0.10 m); la plupart se sont affaissées et leur largeur donne la hauteur initiale du conduit.

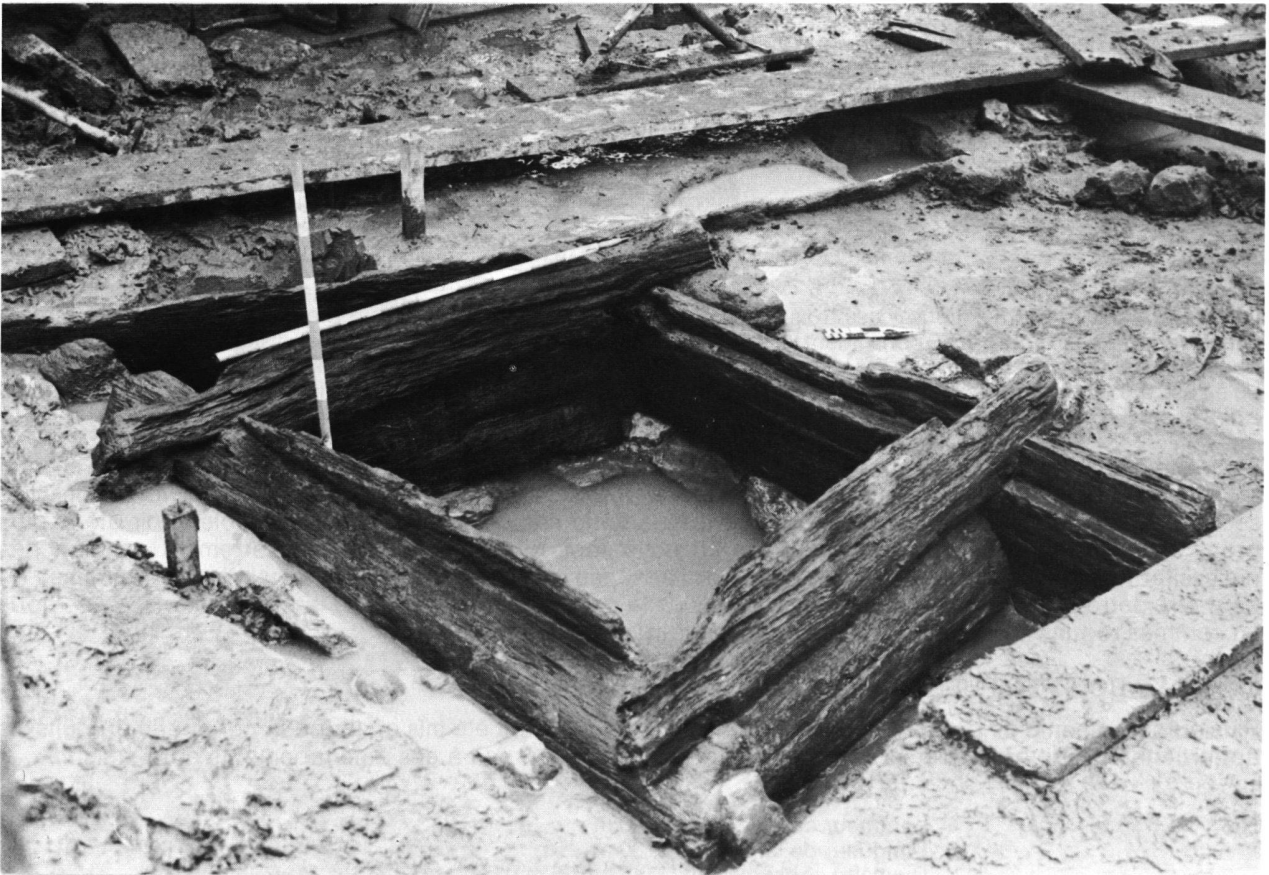
Fig. 8. Cuvelage du puits St.6 et son étayage St.7; vue Est.

2.6.2. LE PUIITS St. 6 (fig. 8)

Le dispositif de drainage délimitait un secteur extrêmement humide où a été mise en évidence l'infrastructure du puits. Sous un amas quadrangulaire de pierres d'une surface de 5 m² correspondant à l'effondrement de sa maçonnerie, est apparu un cuvelage en bois de chêne (*Quercus*). Son parfait état de conservation résulte de son immersion par les eaux de la source pérenne dont il a capté le griffon. Ce caisson présente d'importan-

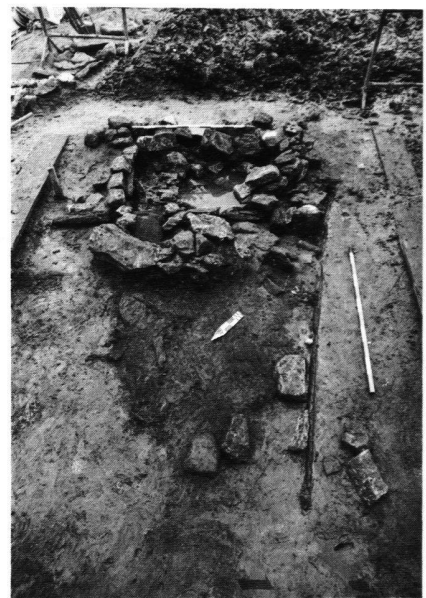
Fig. 14. Vestiges de la couronne effondrée du puits et l'aire de travail St.8; vue Sud.

Les rares éléments des fondations de la chemise du deuxième état ainsi que les matériaux provenant de sa démolition permettent de restituer un appareil en moellons de calcaire et de grès montés à sec.

La paroi inférieure se compose de blocs agencés en assises rectilignes sur le pourtour du cuvelage, sur une largeur de 0.40 m. L'assise inférieure comprend deux rangées de blocs de calcaire jaune quadrangulaires de 0.20 m de côté; ils prennent appui sur la face convexe des demi-troncs du cadre, bloqués entre la paroi de la fosse de construction et le rebord du caisson formé par les traverses supérieures et les parties sommitales équarries des bois longitudinaux.

L'intérieur du cuvelage a été remblayé dans sa partie supérieure par les blocs de la chemise effondrée, tandis que le comblement inférieur a été transformé en véritable bournier par les eaux de la source pérenne. Un tel contexte a oblitéré l'éventuelle stratification des dépôts et l'essentiel du mobilier détritique (N° inv. 86/6111) a été extirpé sans discernement de cette masse boueuse. Parmi ce matériel figurent quelques pièces présentant des défauts de fabrication ou de cuisson (chap. 5.3.2.) qui sous-entendent que ce puits a desservi un ou plusieurs ateliers de poterie installés dans le voisinage de ce point d'eau.

Le dégagement de la berge Nord du puits a fait apparaître l'aire de travail pour la construction du cuvelage (St. 8), conservée sous la forme d'une plaque limoneuse fortement organique renfermant les déchets de taille des bois du cadre (fig. 9: B10).

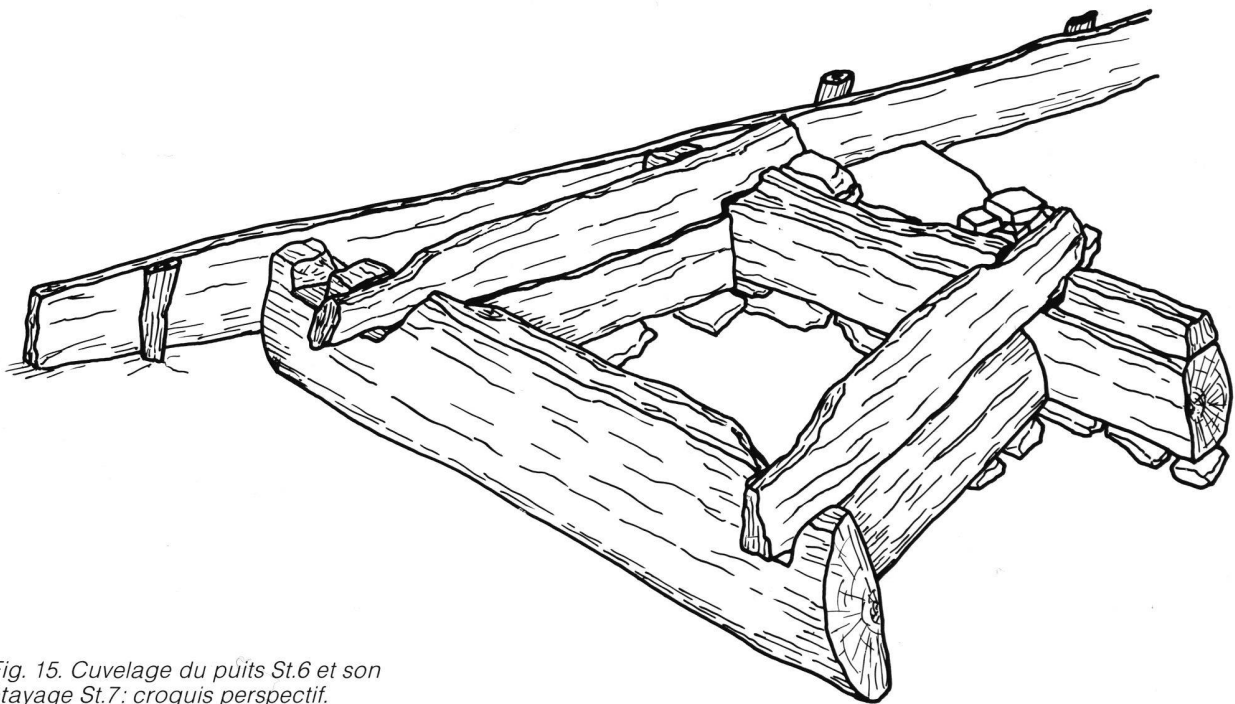
Fig. 15. Cuvelage du puits St.6 et son étayage St.7: croquis perspectif.

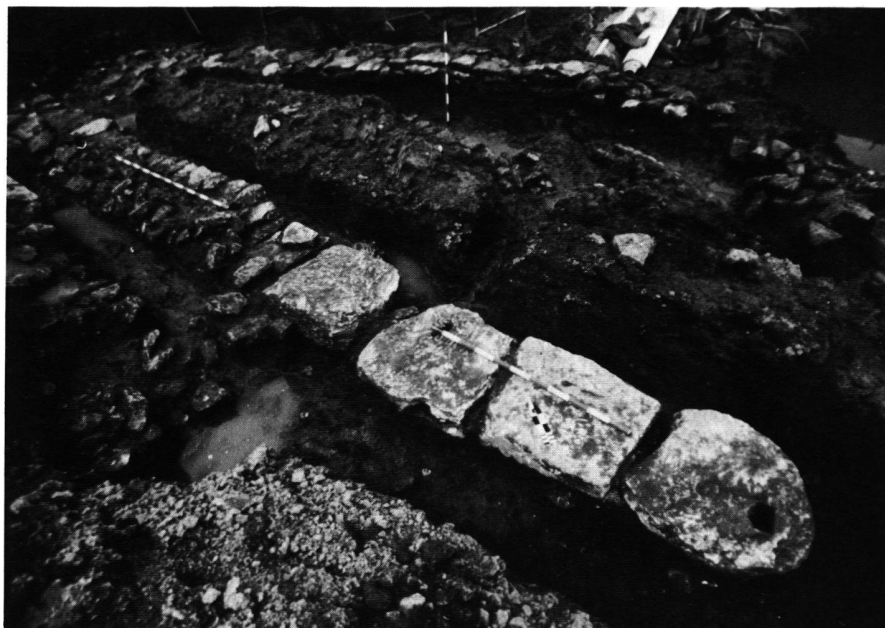
Fig. 19.
Local tardif Ouest: au premier plan, le dallage St.1; vue Nord.
