Fortifications médiévales et amphithéâtre : les fouilles à la porte de Morat

Zeitschrift: **Bulletin de l'Association Pro Aventico**

FORTIFICATIONS MÉDIÉVALES ET AMPHITHÉÂTRE: LES FOUILLES À LA PORTE DE MORAT

Jacques MOREL

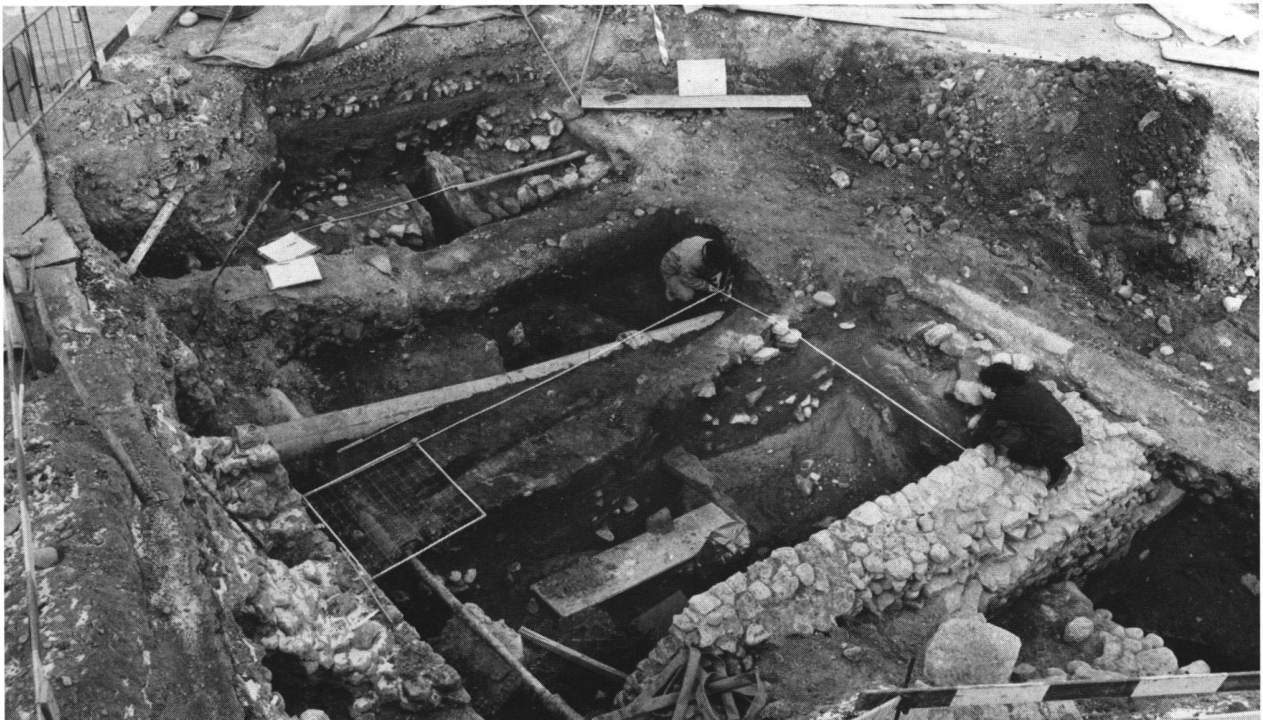
Fig. 2. Porte de Morat. Le fossé défensif en cours de fouille.

- La partie amont, correspondant à l'emplacement du dispositif de défense de la ville médiévale, a d'abord été traitée sur une surface de 100 m². La mise en évidence d'une portion du fossé défensif, inscrite entre deux murs d'étang situés de part et d'autre de la Porte de Morat, a donné lieu à l'ouverture d'un sondage à la pelle mécanique, suivi d'une série de décapages successifs dans les sédiments inférieurs du fossé³ (fig. 2). La fouille a abouti au

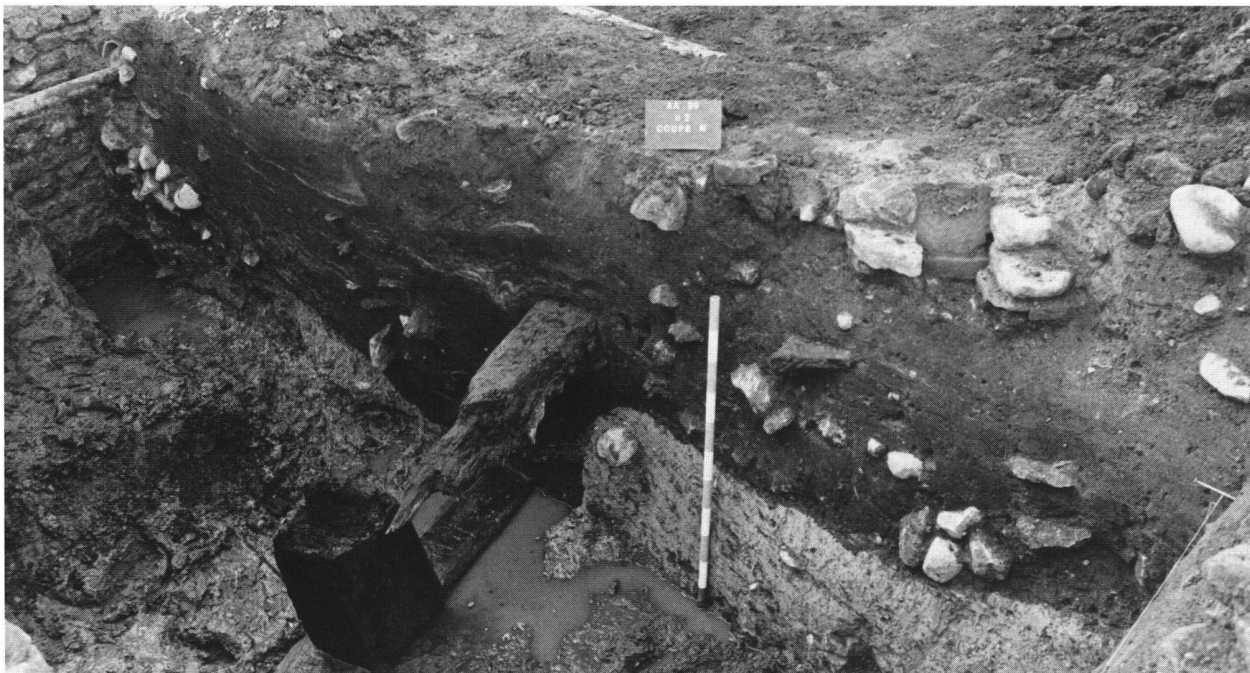
Fig. 3. Coupe transversale du fond du fossé de défense de la tour-porte. Au centre, les restes de l'ossature des ponts en bois.

dégagement de plusieurs éléments de bois appartenant à l'infrastructure d'un pont (fig. 3). Leur insertion stratigraphique les rattache à deux phases distinctes qui témoignent des réfections apportées à cet ouvrage. L'établissement de coupes transversales et longitudinales a été complété par le dégagement en surface d'un réseau de canalisations en bois et en pierres, aménagé dans les remblais désaffectant le fossé. Des sondages complémentaires ont permis de relever le conduit de vidange au travers du mur de l'étang nord ainsi que le pavage de l'étang sud.

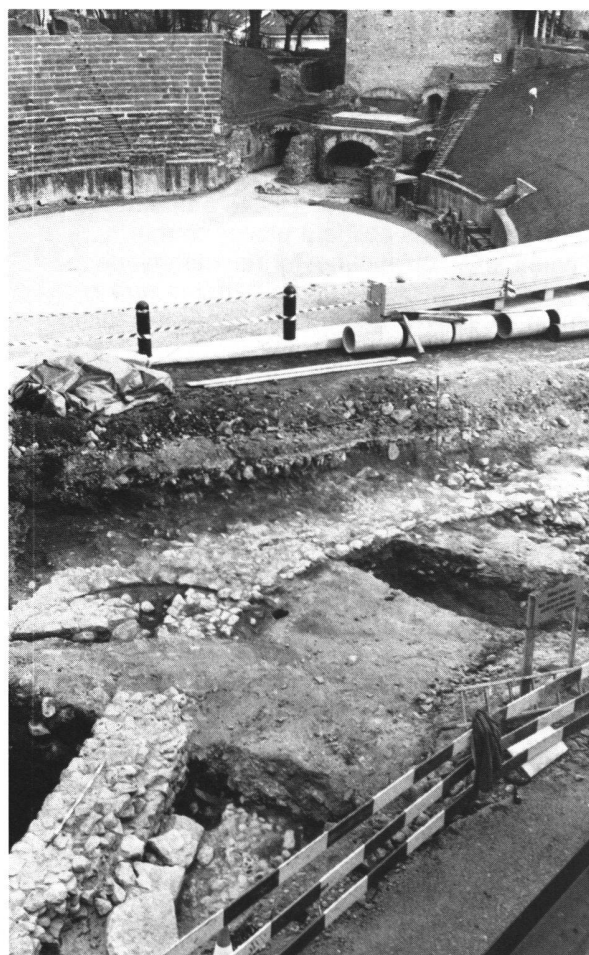
Fig. 4. Amphithéâtre. Vestiges des contreforts du deuxième état. Au premier plan à gauche, le mur de l'étang sud (M3).

- La deuxième étape a concerné le tronçon aval des canalisations, dans la tranchée desquelles ont été mis au jour les vestiges mal conservés de l'amphithéâtre. Néanmoins, le dégagement d'une partie des contreforts du deuxième état a fait apparaître les traces de leur réutilisation aux époques médiévale et bernoise (fig. 4).

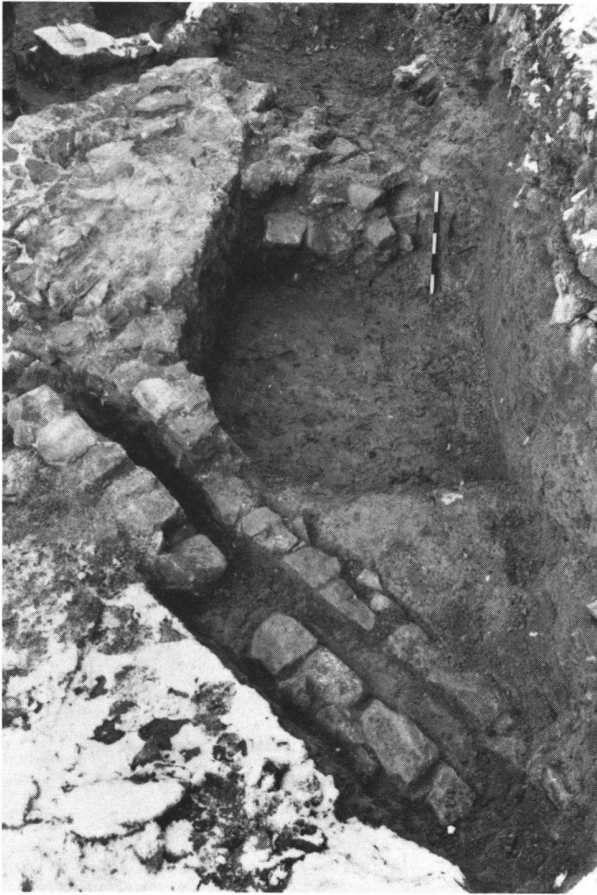
Fig. 8. Amphithéâtre. A droite, le fossé de récupération du mur du premier état (St.9). Au premier plan, l'une des canalisations du XVII^e s. (St.5) recoupant les contreforts du deuxième état (M1).

La mise au jour de cette partie de l'amphithéâtre encore méconnue des archéologues ne nous renseigne guère sur sa datation. Elle nous apprend cependant qu'une partie de ses contreforts a servi tour à tour de contrescarpe pour le fossé médiéval (fig. 5-6, M1W), moyennant quelques réaménagements sous la forme d'un blocage maçonné à l'intérieur de l'une des alvéoles (fig. 5, M6), puis d'assise au pavage d'un étang (St.2) et à son mur de fermeture (M3). Ils ont encore servi d'assiette au radier de la route de 1831, après avoir été recoupés par le passage d'une des canalisations (St.5) aménagées lors de la première correction du tracé de la route en 1750-1751⁹ (fig. 8).

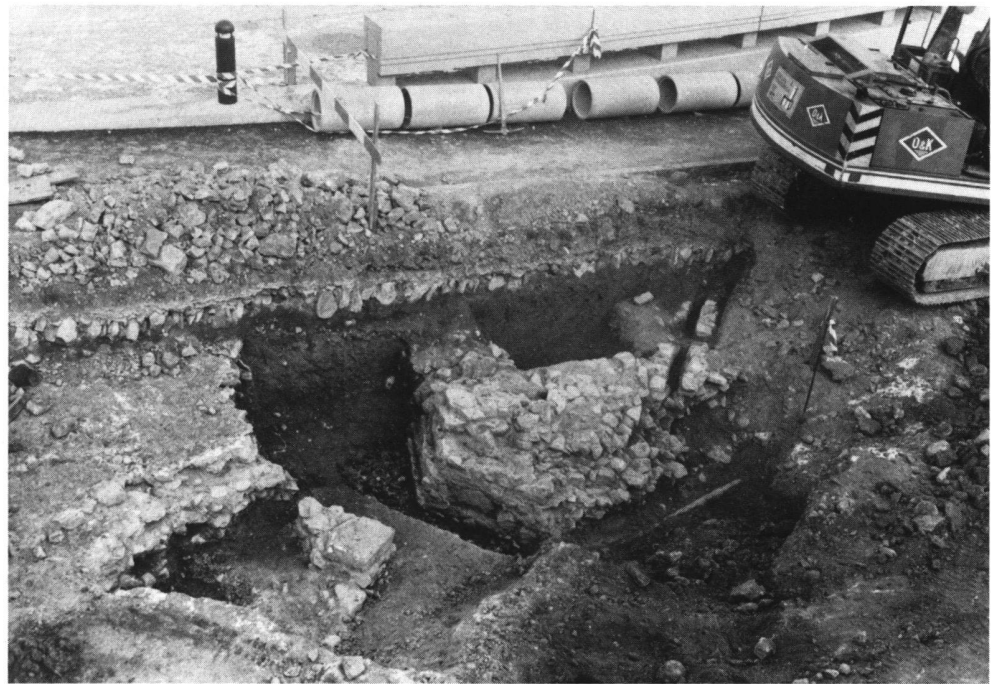
Fig. 10. Amphithéâtre. Le mur M8 hors-état au centre de l'hémicycle des contreforts du douzième vomitoire.

La présence d'un segment de mur dégagé à l'intérieur de l'un des contreforts de l'amphithéâtre (fig. 10) est problématique : orienté suivant le sens de la pente, son extension sud-ouest a été détruite par la pose d'un câble électrique (fig. 5), tandis que sa tête au nord-est ne présente aucune amorce de retour. Bien que d'aspect analogue aux maçonneries des contreforts, il se trouve sans relation aucune avec celles-ci :

- Ce mur a été repéré sur une longueur de 2 m, une largeur de 0,70 m et une hauteur de 0,40 m, sa base n'ayant pu être atteinte par la fouille. Il s'interrompt net à 0,50 m du parement interne de l'hémicycle où ses fondations de boulets et moellons de calcaire hauterivien incluent un bloc de molasse quadrangulaire en réemploi qui marque la tête de ce mur. Le liant est un mortier de chaux grisâtre à blanc, très dur, proche de la facture romaine.

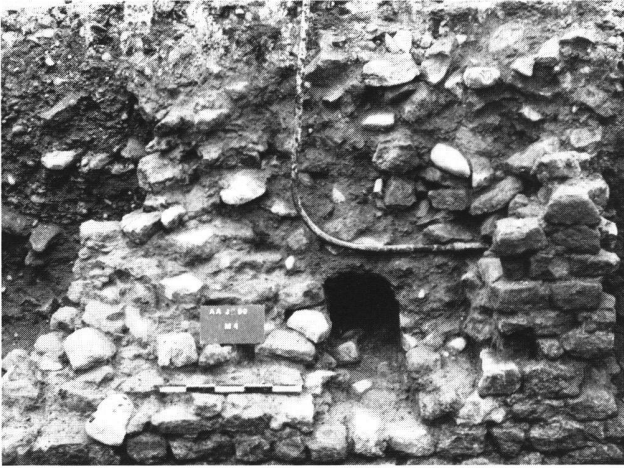
Fig. 15. Porte de Morat. Les soubassements du mur de front de la tour-porte (M4).

En dépit de ses nombreuses mutilations par les conduites modernes (fig. 15-16), ce mur a conservé une ouverture étroite (St.4), de 0,30 m de largeur, percée au tiers de sa hauteur, pour permettre l'écoulement des eaux d'infiltration de la colline dans le fossé en contrebas. Cette sorte de chantepleure semble être demeurée longtemps en service, même après la désaffectation du fossé¹⁴, au travers duquel elle a été prolongée par une coulisse en bois dont l'empreinte (St.11) a été relevée dans les remblais supérieurs (fig. 16).

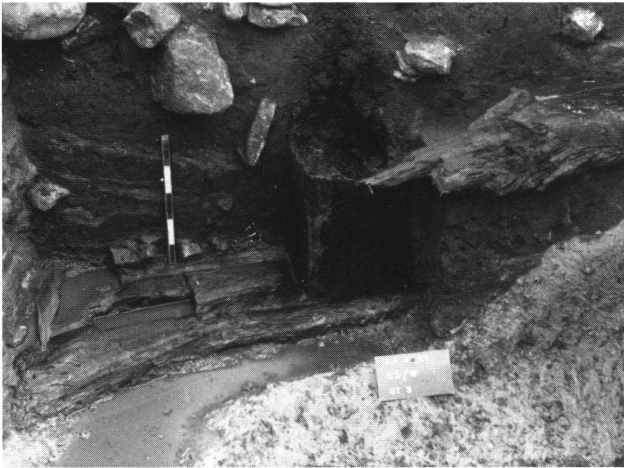
Fig. 17. Porte de Morat. L'extrémité sud de la solive du premier pont (St.3) prise sous le mur de l'étang sud.

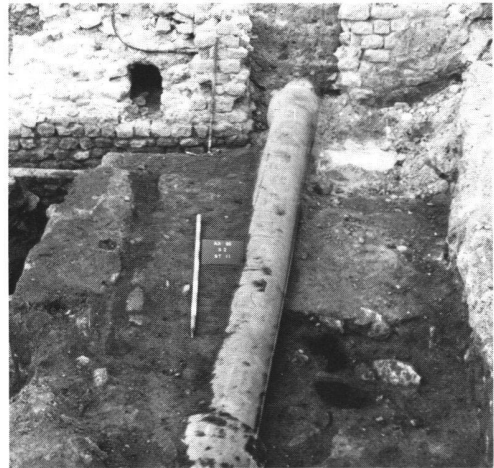
Fig. 16. Porte de Morat. Remblais supérieurs du fossé. A gauche, l'empreinte de la coulisse St.11 dans l'axe de la chantepleure St.4.

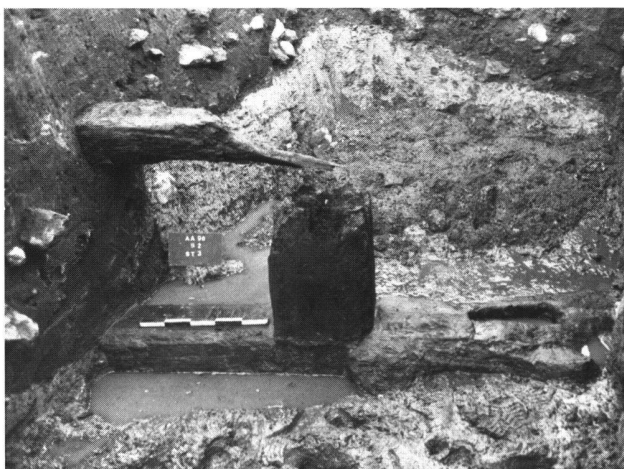
Fig. 18. Porte de Morat. La solive de fondation B6 et le pilier B7 apparus au fond du fossé. A droite, la mortaise libre (St.17) signalant l'emplacement originel du poteau sud. En haut à gauche, les vestiges de la solive du deuxième pont (St.13).

d'origine (St.17) pour être déplacé de 0,35 m en retrait sur la solive, dans une nouvelle encoche ébauchée et plus étroite, moyennant la résection partielle de son tenon (fig. 21-23). Ainsi réajusté, ce montant en chêne, de 0,32 x 0,35 m de section, a pu être réutilisé comme tel dans la nouvelle charpente. La partie inférieure de son homologue nord (B4) a été retrouvée en place malgré les nombreux remaniements de cette partie du fossé. Son prélèvement a permis de s'assurer de son assemblage en T sur la solive B6, avec tenon et mortaise de meilleure facture que ceux du poteau nord (fig. 24). L'analyse de ce bois¹⁹ place son abattage vers 1392, soit quelque 80 ans plus tard que la date avancée pour les deux autres pièces du pont. Cette différence chronologique tendrait à prouver que ce montant est un nouvel élément assemblé lors de la réfection, en remplacement d'un premier support²⁰.

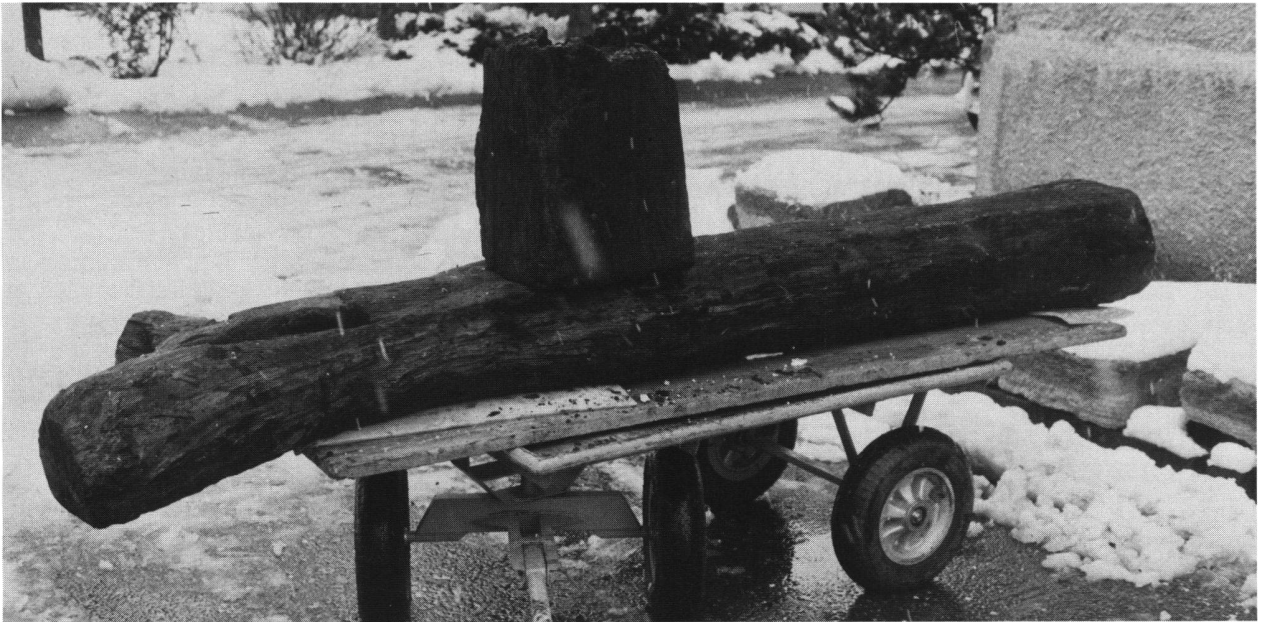
Fig. 22. Porte de Morat. Prélèvement de la charpente inférieure du premier pont (XIV^e s.).

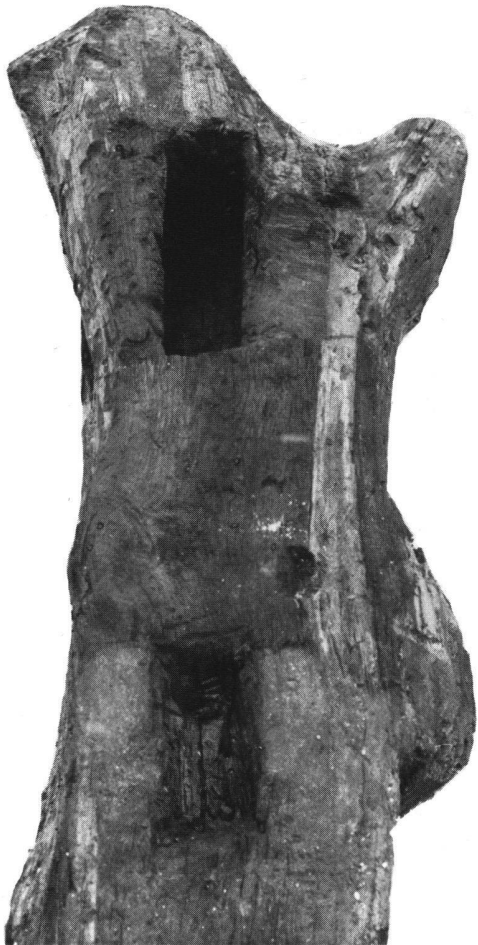
Fig. 23. Porte de Morat. Mortaises à l'extrémité sud de la solive B6.

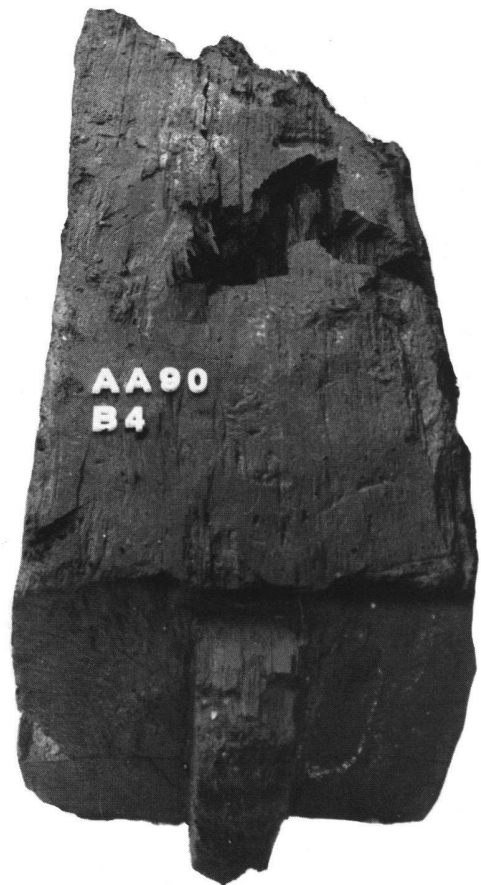
Fig. 24. Porte de Morat. Le pilier nord du premier pont.

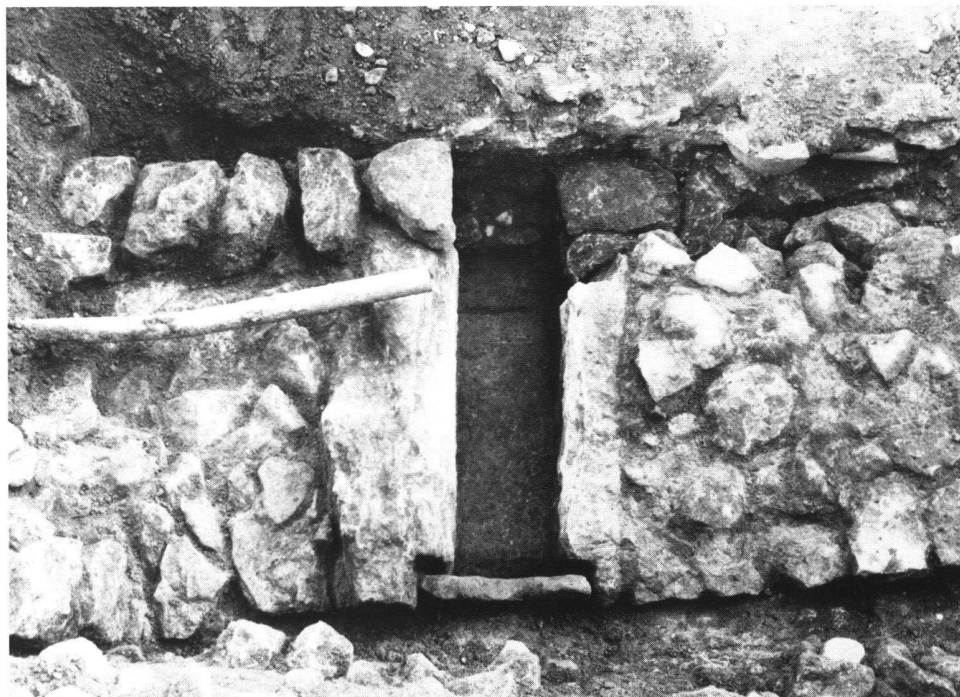
Fig. 25. Porte de Morat.
Le conduit de vidange
(St. 6) du mur de l'étang
nord.

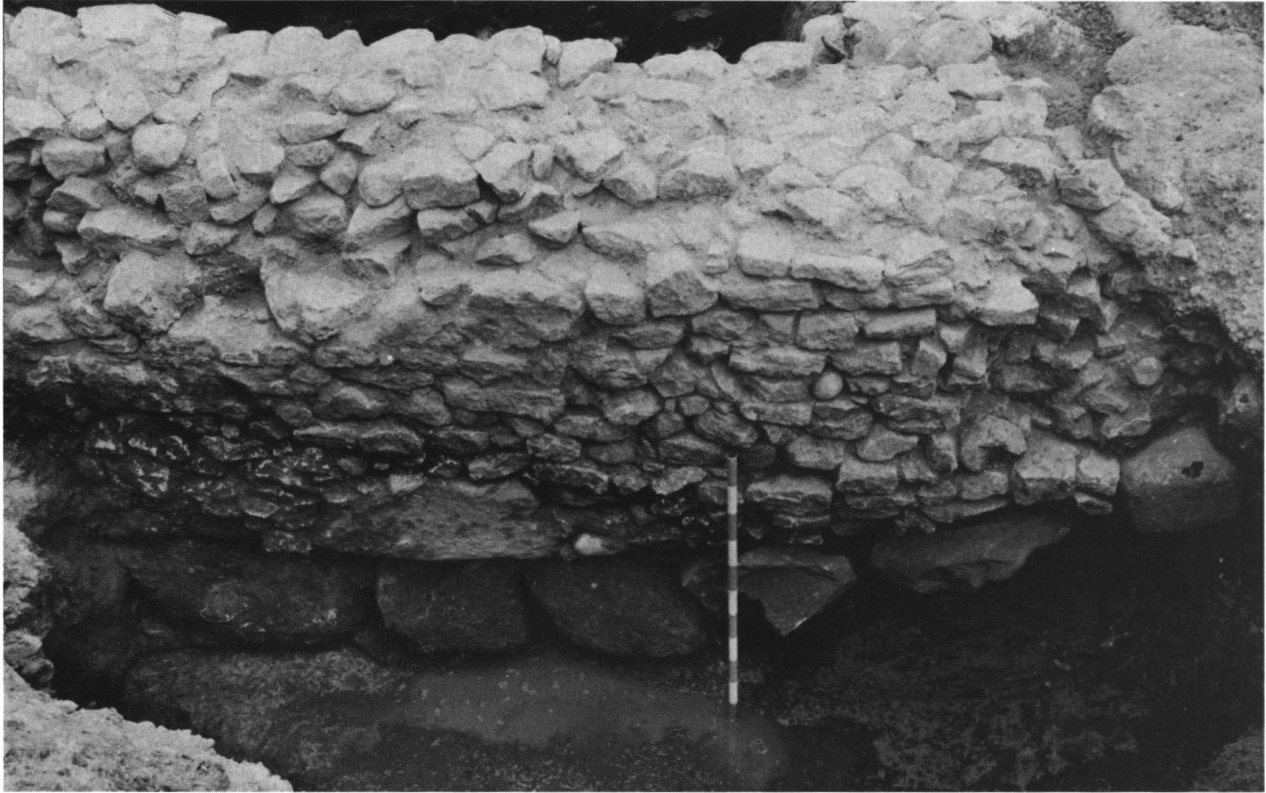
Fig. 26. Porte de Morat. Fondations du mur de l'étang sud (M 3) implantées dans les sédiments inférieurs du fossé.

Sur sa portion occidentale, le mur de limite nord de cet étang, large de 0,90 m, coupe de part en part le fossé sur une longueur de 7 m. Conservé sur une hauteur de 1,85 m, il a subi plusieurs dégradations, notamment lors de l'aménagement des canalisations de la phase ultérieure (fig. 26) :

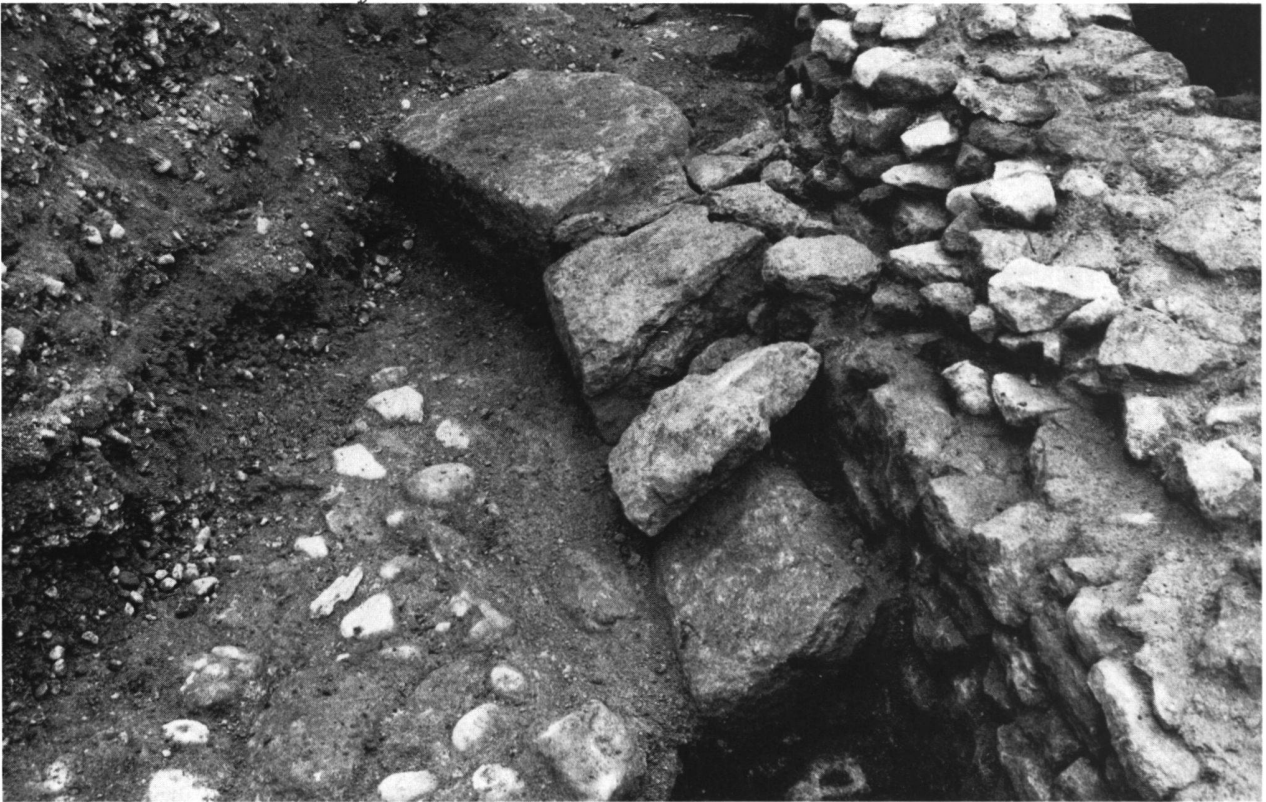
Fig. 27. Porte de Morat. Vue partielle du pavage de l'étang sud (St. 2) coupé par le réseau de canalisations du XVIII^e s. (St. 1).

L'aménagement de cet étang a nécessité l'arasement d'une partie des contreforts romains pour permettre la mise à niveau de son fond pavé (fig. 27) :

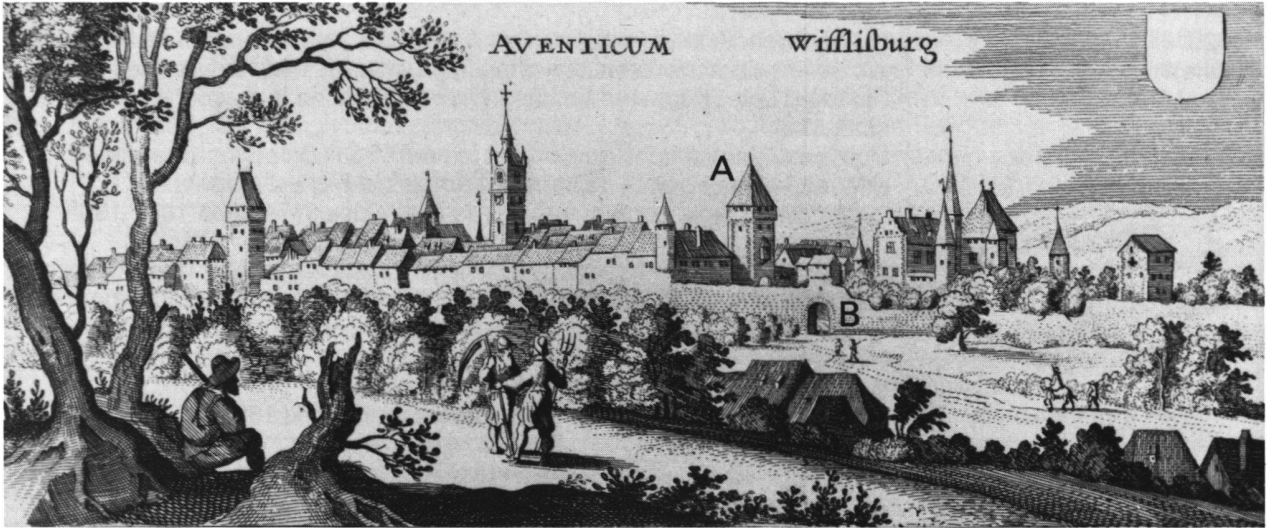
Fig. 29. M. Merian, 1642, gravure sur cuivre. Coll. H. Bögli. A : tour-porte de Morat. B : porte de la Grande Poya ou Fausse Porte.

- Son existence nous est essentiellement connue par l'iconographie ancienne, en particulier la gravure de Merian de 1642 et le plan cavalier du XVIII^e siècle (fig. 29 et 31). Le premier document la montre jointive à l'angle de l'enceinte de la ville, doté d'une tourelle en surplomb. Sa partie supérieure est dégradée de part et d'autre de la Fausse Porte. Son tronçon ouest comporte une rangée d'ouvertures (meurtrières ?) placées à mi-hauteur environ et très probablement desservies par une coursière⁵⁶. La Fausse Porte se trouve intégrée au mur d'enceinte et surmontée d'un mâchicoulis couvert. Elle est flanquée d'une portette intérieure donnant accès à la Tour du Musée, réparée en 1732 et bien visible sur le plan cavalier (fig. 31). Le décrochement de l'enceinte à hauteur de l'aile est de la Fausse Porte, qui figure sur la gravure d'Herrliberger (fig. 32) et le plan Ritter de 1786 (fig. 35), correspond au soutènement de l'actuelle terrasse du musée, créée en 1750-51 lors de l'établissement du Chemin Royal⁵⁷.
