Autor(en): **Perrotet, Nathalie / Iorgulescu, Ion**

Zeitschrift: **Ingénieurs et architectes suisses**

Band (Jahr): **127 (2001)**

# Étude sur la **revitalisation** de cours d'eau dans le canton de Fribourg

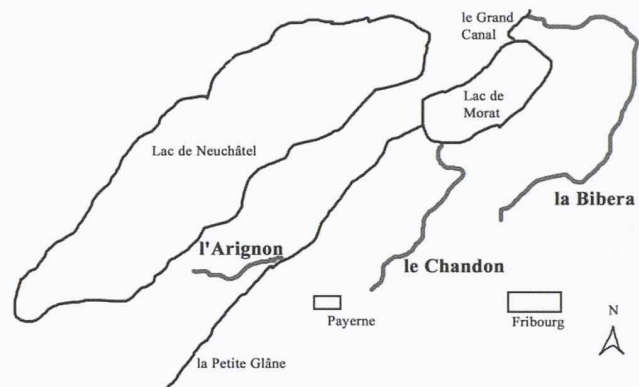
Le principe de la méthode d'évaluation est basé sur la brochure de l'OFEG/OFEP [7] qui propose des méthodes d'analyse partielles (modules) au moyen de paramètres abiotiques et biotiques. Parmi les différentes possibilités, les modules suivants ont été choisis (fig. 2).

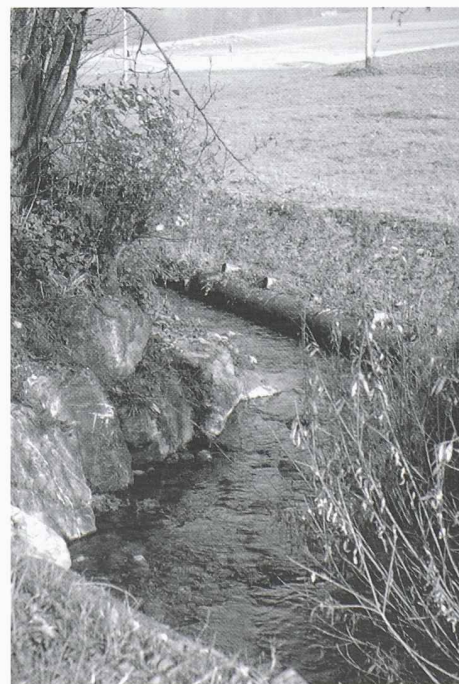
9

avant aménagement	après aménagement
Largeur moyenne [m]	1 m	1.5 m
Variabilité largeur et profondeur	nulle	limitée/moyenne
Constitution du lit	limon ou sablon	pierres + graviers
Renforcement pied de berge	non mais canal rectiligne	longrines, fascines de saules, pierres
Largeur des rives	env. 3 m	env. 3 m
Nature des rives	dégagée, quelques arbres et arbustes	atypique à typique, cordon boisé pratiquement en continu

Sur la Bibera (fig. 8 & 9) on observe aussi une amélioration des qualités écomorphologiques de tous les tronçons étudiés. De plus, on peut observer sur cette rivière une évolution dans le temps vers un état de plus en plus naturel. En effet, les deux tronçons les plus anciens sont dans un état «peu atteint», critère qui correspond à un état assez naturel (tableau IV), alors que les deux tronçons les plus récents (tableau V) sont dans un état «très atteint» (décomposition avec le temps des renforcements de berge en matière végétale).

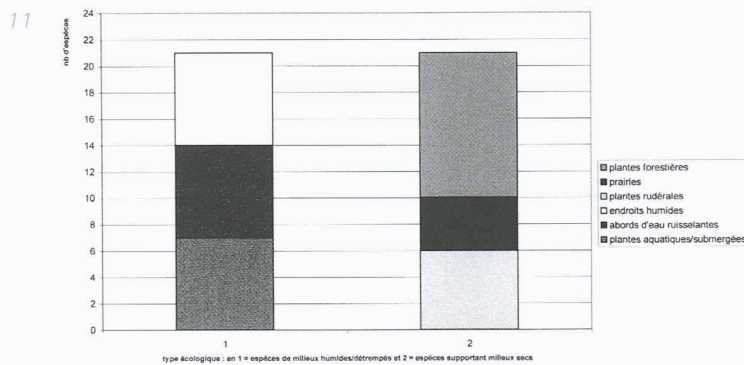
Pour la Bibera, les tronçons étudiés présentent une végétation égale en espèces humides et espèces supportant les milieux secs (fig. 11). Les espèces présentes ne sont donc pas typiques d'un milieu riverain.

Fig. 11: Nombre d'espèces différentes et types écologiques présents sur le total des tronçons de la Bibera

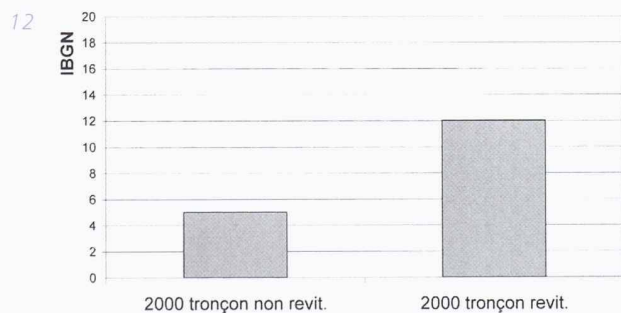
L'IBGN (indice biologique global normalisé) est de 12 sur le tronçon revitalisé et de 5 sur celui qui n'a pas été touché en amont (fig. 12). On observe donc une amélioration de la qualité du cours d'eau sur le tronçon revitalisé.

Fig. 12: Comparaison de l'IBGN (indice biologique global normalisé) pour le Chandon entre les tronçons non revitalisé et revitalisé

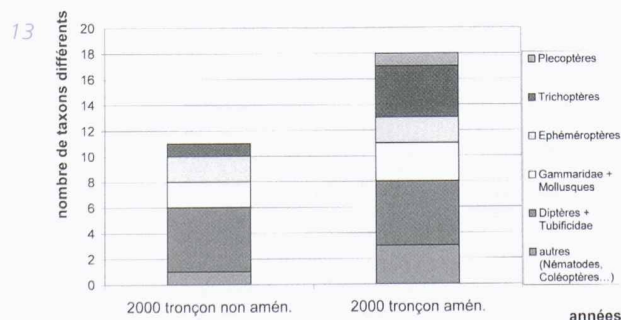
Le nombre de taxons (fig. 13) est plus élevé sur le tronçon revitalisé (dix-huit familles différentes, contre onze sur le tronçon non revitalisé). Deux familles indicatrices - les *Taeniopterygidae* (Plécoptères) et les *Ecnomidae* (Trichoptères) - sont observées sur le tronçon revitalisé qui n'apparaissent pas sur celui en amont. Des taxons indicateurs de pollution humaine - les *Gammaridae* et les *Simuliidae* (Diptères) - sont présents sur les deux tronçons.

Fig. 13: Comparaison des taxons présents sur le Chandon entre les tronçons non revitalisé et revitalisé

Une explication possible réside dans la plus grande diversité des substrats sur le tronçon revitalisé, amenant une richesse accrue en macroinvertébrés qui y sont très sensibles. En effet, certaines familles sont spécialisées sur certains substrats spécifiques (par exemple certains Trichoptères attachés à des pierres ou certains Ephéméroptères vivant dans le sable).
