Plangrabungen

D. Plangrabungen

Die Ausgrabungen in der Barfüßerkirche

Vorbericht von D. Rippmann

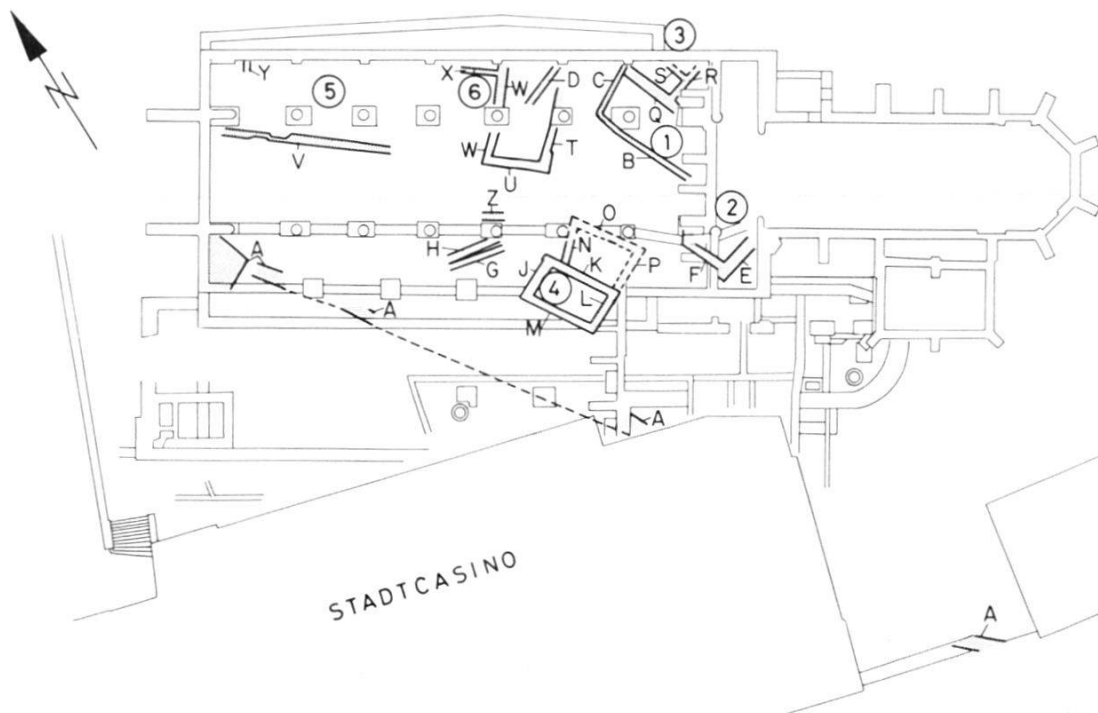
Abb. 6. Barfüßerkirche: Übersichtsplan der Mauerreste der Siedlung vor 1250. Die Numerierung bezieht sich auf das entsprechende Textkapitel. - Zeichnung: H.J. Eichin. - Maßstab 1:1000.

Die Stadtbefestigung (Abb. 6):

Noch bevor man im westlichen Teil des Langhauses der Barfüßerkirche II auf bauliche Reste stieß, ließen dunkle, fette Kulturschichten mit Knochen- und Keramikfunden auf die Existenz einer städtischen Siedlung schließen. Überraschenderweise stieß man dann beim Ausheben des Liftschachts und beim Bau eines Leitungsgrabens in den beiden ersten Jochen des südlichen Seitenschiffs auf die untersten Fundamentlagen einer breiten Mauer A (Abb. 6), die R. Moosbrugger sogleich als Stadtmauer erkannte⁵⁴. Sie verlief

gegenüber der Kirchenachse schräg, von Südost nach Nordwest, zog also gegen den Birsig zu stadteinwärts. Für die Fundamentpartie wurden riesige Quaderblöcke aus Degerfelder Sandstein verwendet. Beim Birsig erweiterte sich das Fundament zu einer breiten «Plattform», die durch einen modernen Ausbruch von der übrigen Mauer abgetrennt wurde. Von diesem Turmfundament, auf dem Fundamente der Barfüßerkirche I auflagen, war leider nur die nordöstliche Flucht erhalten; der Gesamtgrundriß bleibt unbekannt⁵⁵.

Die Siedlung aus der Zeit vor 1250 (Abb. 6):

Die Siedlungsstrukturen können in folgende Elemente aufgegliedert werden (Abb. 6):

1. *Der Mauerwinkel B/C* mit der mindestens 11,5 Meter langen Wackenmauer B und dem durch spätere Bautätigkeit in größere Brocken zerrissenen Kieselfundament C, das im Norden von der Nordfassade der Kirche abgeschnitten wurde.

2. *Der Mauerwinkel E/F* blieb glücklicherweise unter den Fundamenten des jüngeren Lettners fragmentarisch erhalten. Der Kern aus Kieseln war mit Kalkbruchsteinen verblendet, die sich nur noch bei E nachweisen ließen. Der östliche Teil von Mauer F wurde beim Bau der Lettnerrückwand herausgerissen, so daß sich der Anschluß an Mauer E nur noch als wenig tiefe, mit Mörtelsand gefüllte Mauergrube darbot.

3. *Das Mauergeviert Q/R/S* bestand aus der breiten Mauer Q und zwei dünneren, etwas weniger tief fundamentierten Mauerästen R und S, sämtliche geplündert, so daß nur noch die mit Schutt gefüllten Fundamentgruben faßbar waren.
