Gruyères/Bourg 30 : une maison rescapée de l'exploitation touristique

Zeitschrift: **Cahiers d'archéologie fribourgeoise = Freiburger Hefte für Archäologie**

Gilles Bourgarel

Gruyères/Bourg 30. Une maison rescapée de l'exploitation touristique

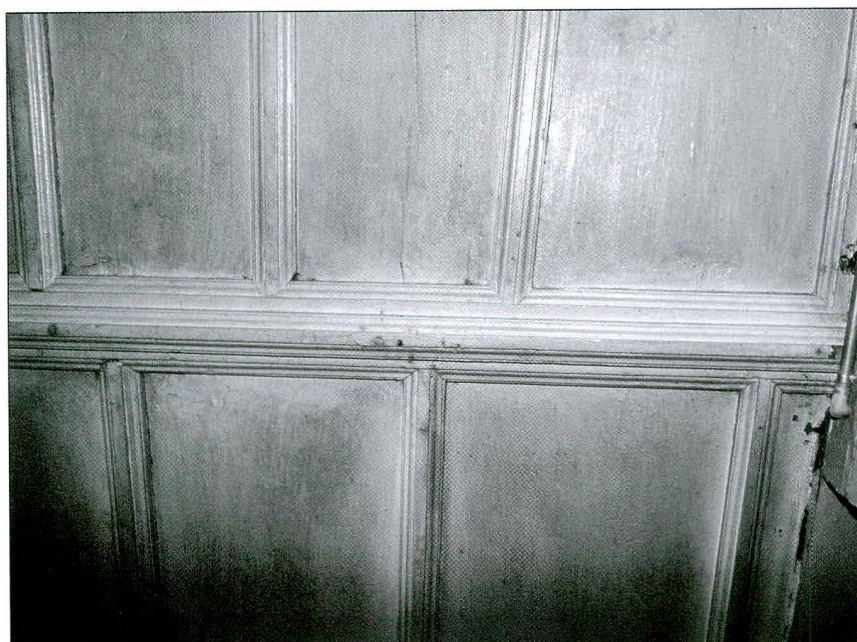
Fig. / Abb. 11
Deuxième étage, détail du plafond à
couvre-joint (XVII^e siècle)
Zweites Stockwerk: Detail von der
Decke mit Abdeckleisten (17. Jahr-
hundert)
