Le couvent des Cordeliers de Fribourg : 750 ans d'architecture franciscaine

Autor(en): **Bujard, Jacques**

Zeitschrift: **Cahiers d'archéologie fribourgeoise = Freiburger Hefte für Archäologie**

L'étude archéologique menée au cours de la restauration de l'église des Cordeliers a permis d'identifier les étapes du long chantier de construction entrepris dès 1256, les modifications subies par le projet ainsi que les reconstructions et adaptations effectuées par la suite dans l'édifice.

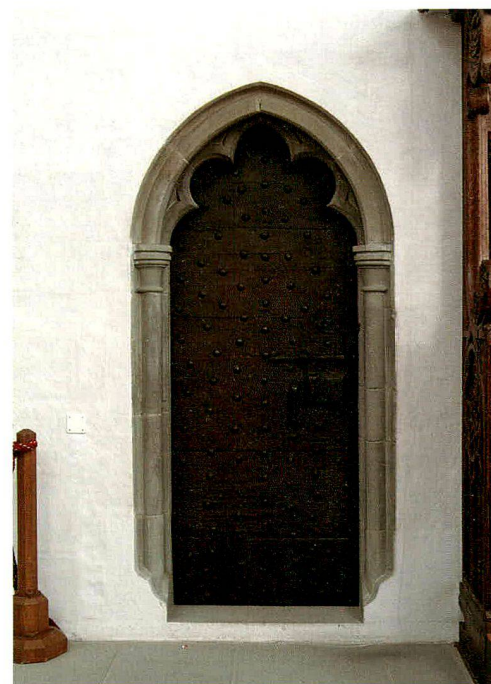
Fig. / Abb. 18

Porte de la sacristie gothique vue du chœur, vers 1300
Tür zur gotischen Sakristei vom Chor aus gesehen, um 1300
