# La conservation et l'aménagement du site

Zeitschrift: **Cahiers d'archéologie romande**

## LA CONSERVATION ET L'AMÉNAGEMENT DU SITE

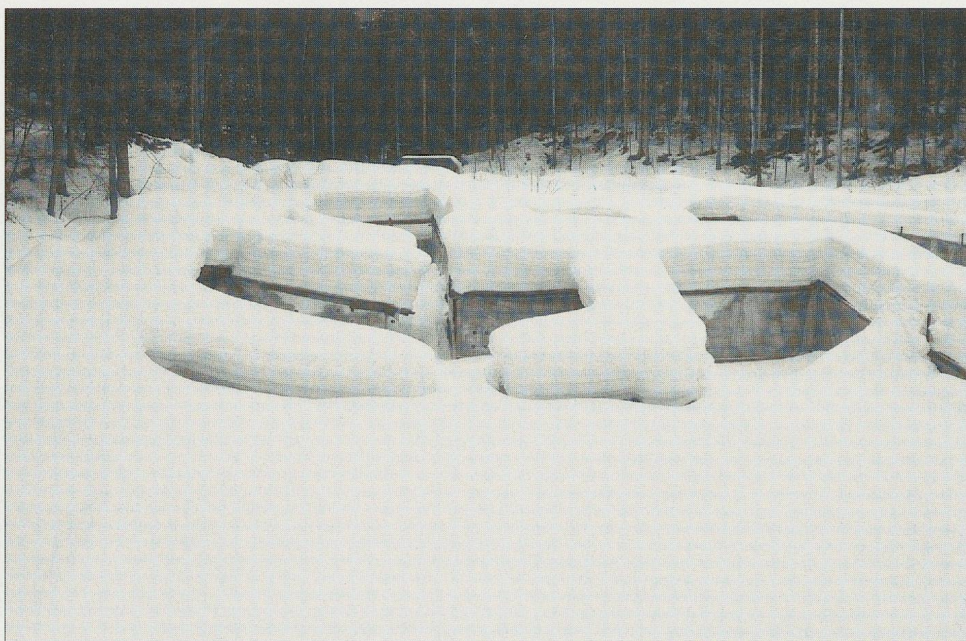
Fig. 195. Des couvertures provisoires protègent les maçonneries de l'épaisse couche de neige tombée pendant l'hiver 1980-81

Les cavités des maçonneries partiellement restaurées, gorgées d'eau, ont permis la formation de coins de glace qui ont progressivement décollé les parements du noyau du mur et dégradé les liants subsistants. L'intervention qui a débuté en 1973 avait donc pour but premier la suppression des causes des dégradations en cours. Les déblais des fouilles récentes et les comblements laissés en place dans les espaces du petit cloître ont donc été évacués à la machine, de manière à permettre un nettoyage général, une documentation photographique et un relevé archéologique d'ensemble. L'étayage de nombreux murs en voie d'effondrement s'est avéré nécessaire. Tous les tronçons de mur furent ensuite protégés individuellement par des abris construits en éléments tubulaires métalliques et en bois, recouverts de carton goudronné ; des bâches en matière synthétique empêchaient les accumulations de neige de venir au contact des parements, tout en assurant la ventilation et le séchage des structures protégées (fig. 195 et 196). Un réseau d'écoulement et d'évacuation provisoire des eaux pluviales, comme des eaux de fonte, a été mis en place.

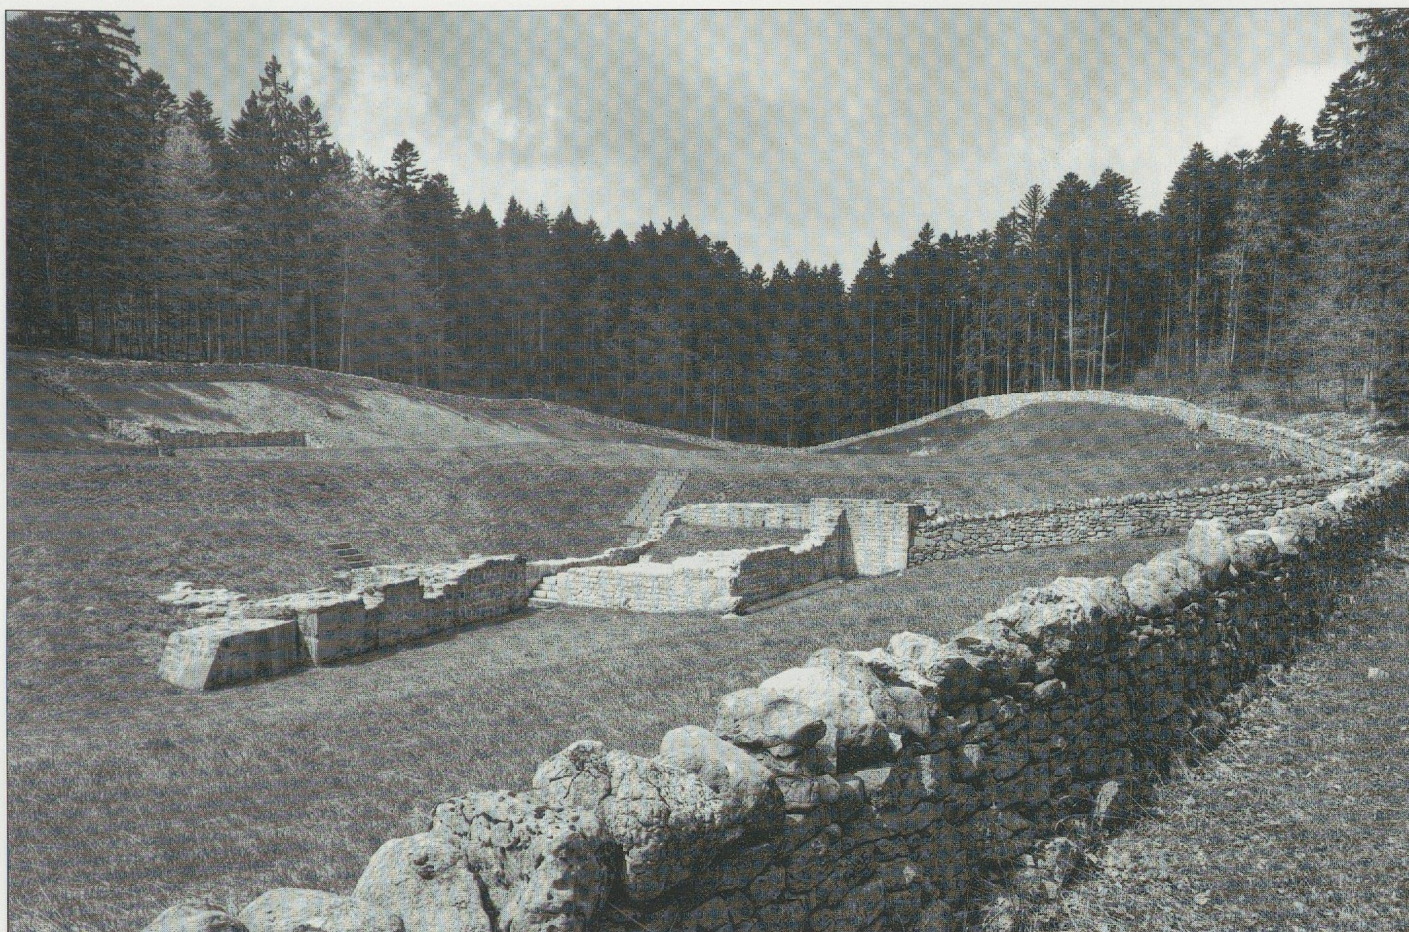
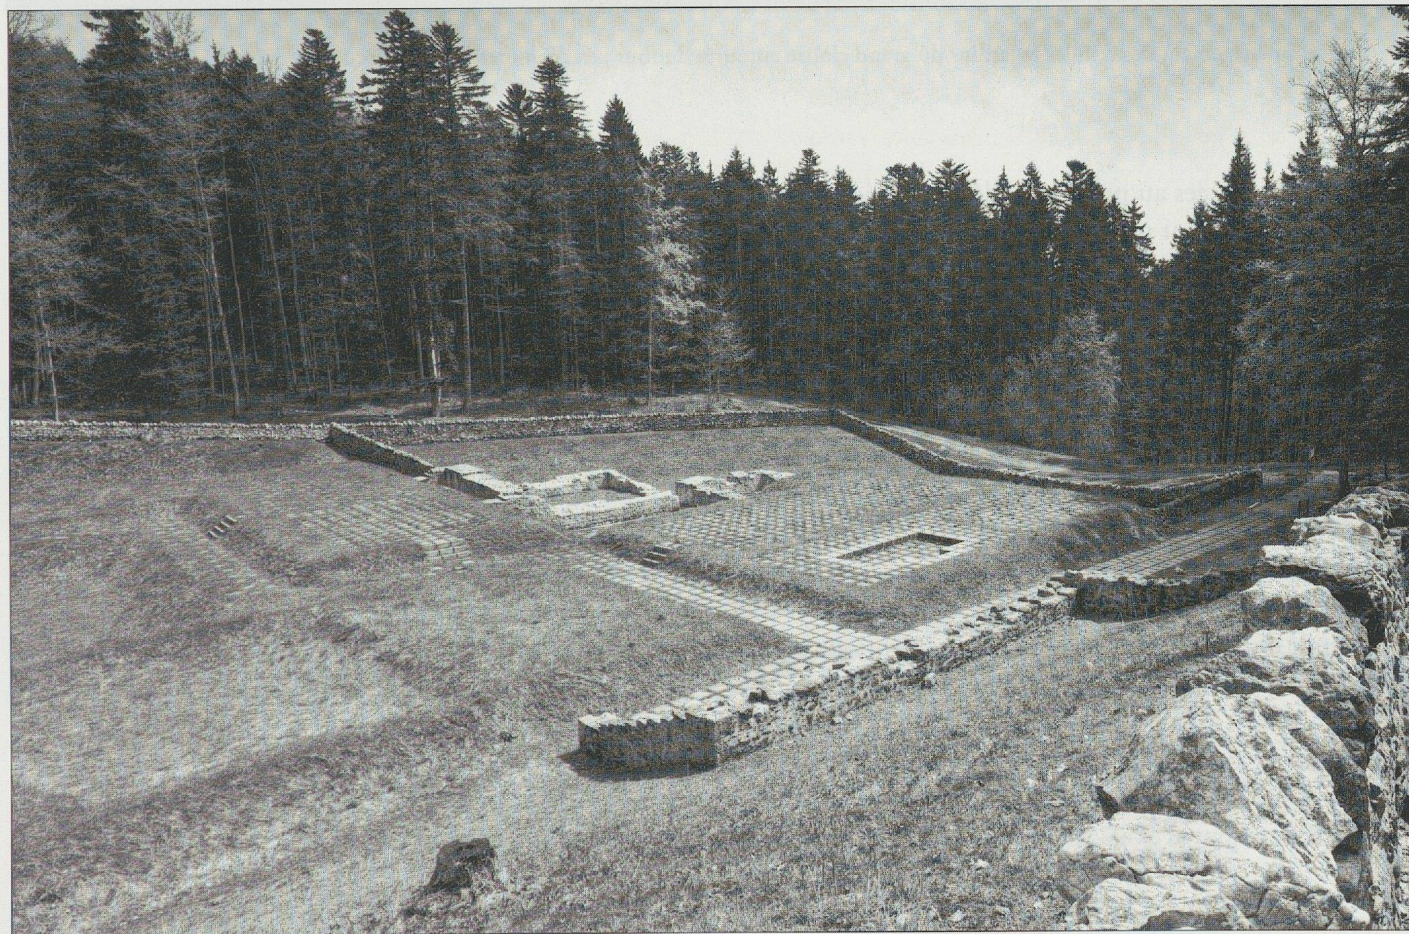
Fig. 198. La clairière de la chartreuse, vue du nord-est, délimitée par le mur jurassien de la clôture. Au centre, les murs de la salle du chapitre, consolidés, sont maintenus en plein air devant la butte de l'église Fig. 199. Vue du sud-ouest sur l'aménagement de l'église, du petit cloître et du bâtiment des services et cuisine. Les dallages marquent les espaces intérieurs et les aires de circulation du couvent

(français, allemand et anglais) gravées dans les matériaux modernes (dalles et escaliers) identifient les divers corps de bâtiments. Dans le grand cloître, la surface du jardin de chaque cellule a été également marquée en relief engazonné. Cette intervention a permis de supprimer les déblais de fouilles accumulés en aval du site, qui a retrouvé sa juste insertion dans la topographie du vallon (fig. 198, 199 et 200).

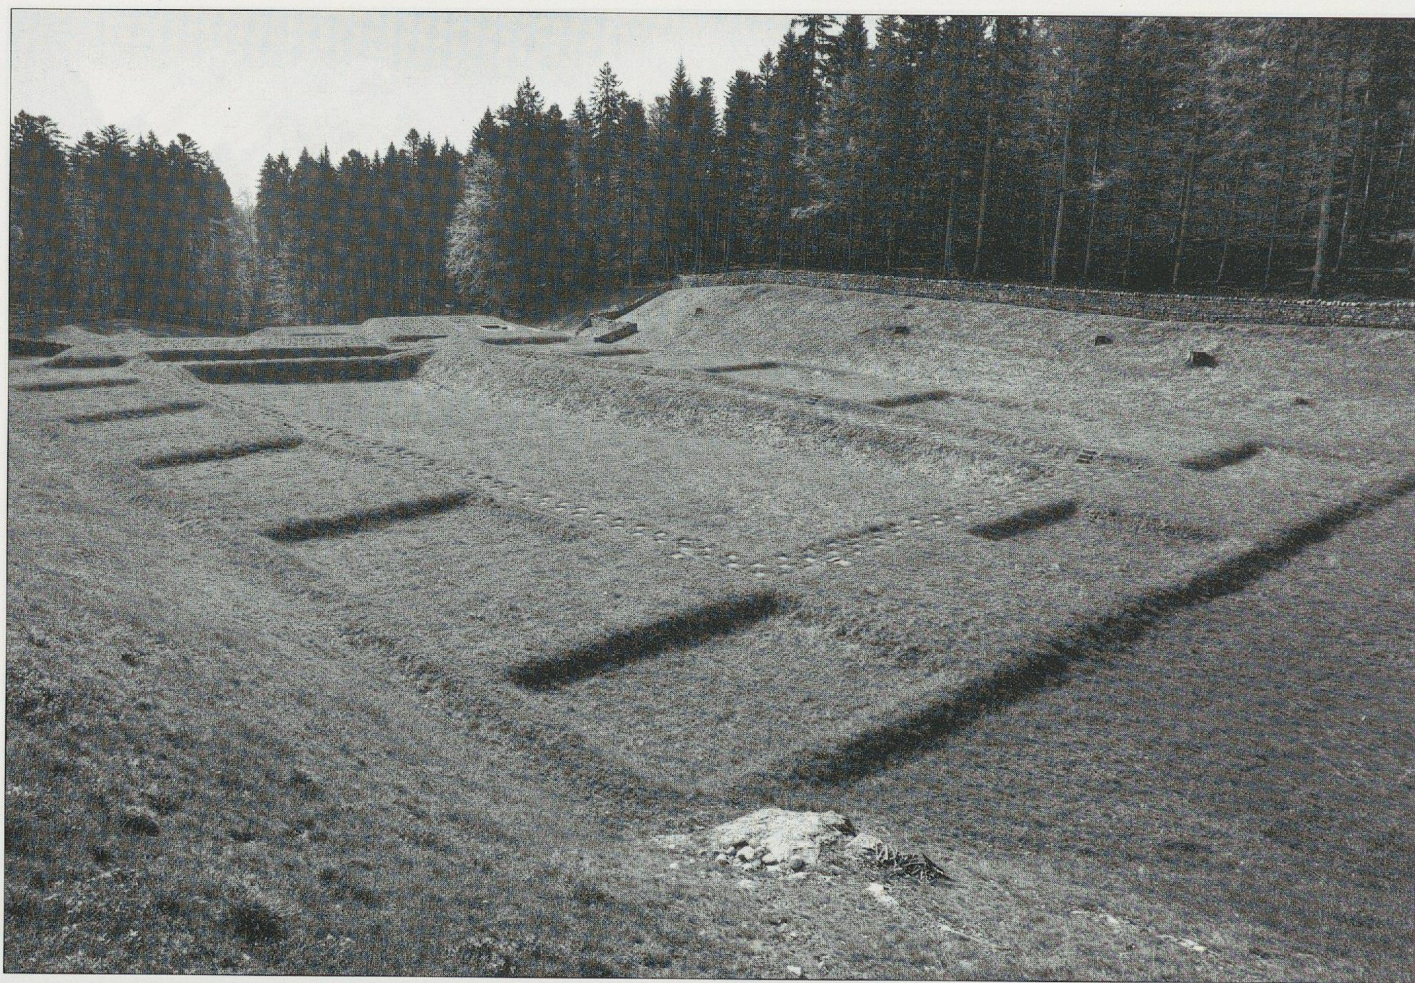
Fig. 200. L'aménagement des cellules et jardins du grand cloître entourés du mur jurassien marquant la clôture médiévale
