# Cuarny-Valaprin : un bisse d'époque moderne (?) (situation fig. 2, H)

Zeitschrift: **Cahiers d'archéologie romande**

Band (Jahr): **82 (2001)**

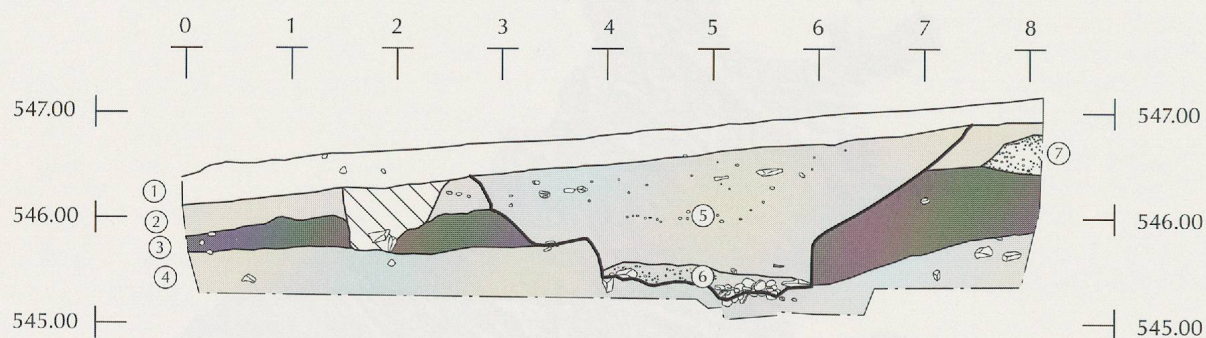
Fig. 180. Cuarny-Valaprin : coupe stratigraphique (situation fig. 181; description des couches fig. 179).

Fig. 179. Cuarny-Valaprin: description stratigraphique. Stratigraphie (fig. 180); situation de la coupe (fig. 181)

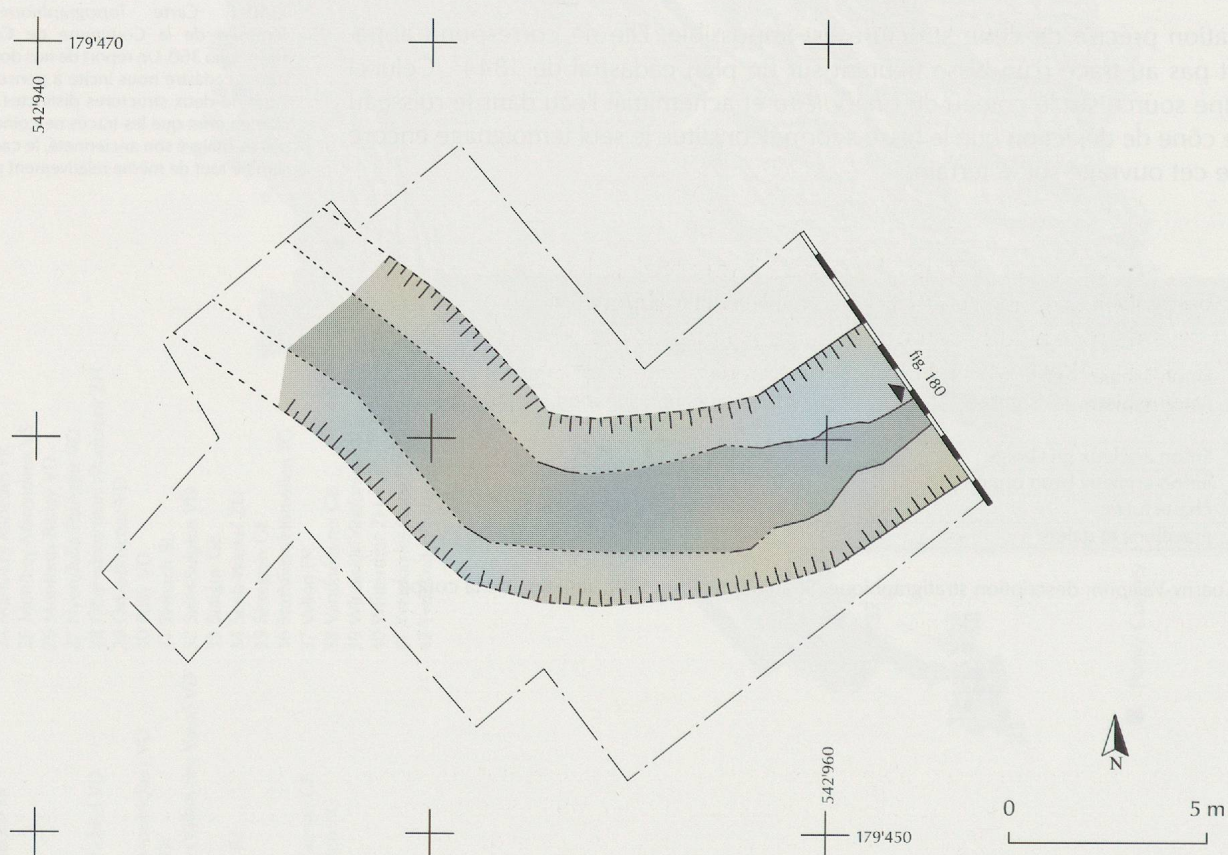
Fig. 181. Cuarny-Valaprin, le plan du bisse (époque moderne).

Un bisse (fig. 181) a été mis en évidence sur le flanc est du vallon de Cuarny, au lieu-dit *Valaprin*, au pied de la côte de *Chaboleire*<sup>1</sup>. Il a été dégagé sur une vingtaine de mètres et présente une largeur approximative de 2 m à son niveau de fonctionnement. Il est orienté est-ouest et suit une pente de 5-6 %. Lors de son aménagement, le bisse a coupé la couche colluvionnée (c. 3), qui contenait du mobilier d'époque romaine précoce (julio-claudienne) et des II<sup>e</sup>-III<sup>e</sup> s, provenant sans doute du site de *Cuarny-Eschat de la Gauze* (chap. IV), situé en contre-haut (situation fig. 2). Le fond de la structure était comblé de galets et boulets mêlés à du mortier de chaux, qui proviennent peut-être d'un muret bâti du côté amont, et destiné à retenir les poussées du talus.
