# ...à l'architecture

Zeitschrift: **Cahiers d'archéologie romande**

# ÉVOLUTION DE L'HABITAT

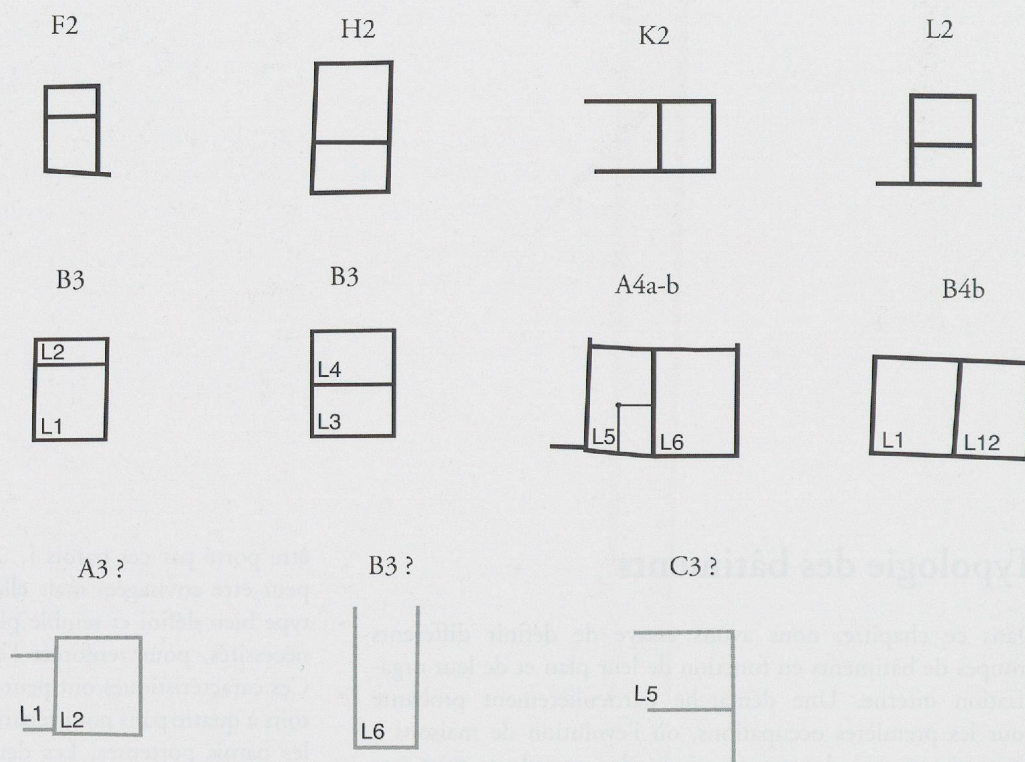
Fig. 207. Plans comparés des bâtiments rattachés à ce groupe. En grisé, les bâtiments dont le rattachement à la catégorie est incertain. Les limites de fouille ont été indiquées lorsque le plan est incomplet et/ou lorsqu'il a été partiellement restitué.

### Bâtiments à deux pièces (fig. 207)

Ce type regroupe des maisons constituées de deux pièces en enfilade, présentant leur pignon ou leur grande façade sur la rue. L'état de conservation des vestiges ne permet généralement pas de déterminer si les locaux communiquent entre eux et/ou s'ils sont tous ouverts en façade. Dans certains cas, la circulation se déduit en fonction de l'utilisation des espaces.

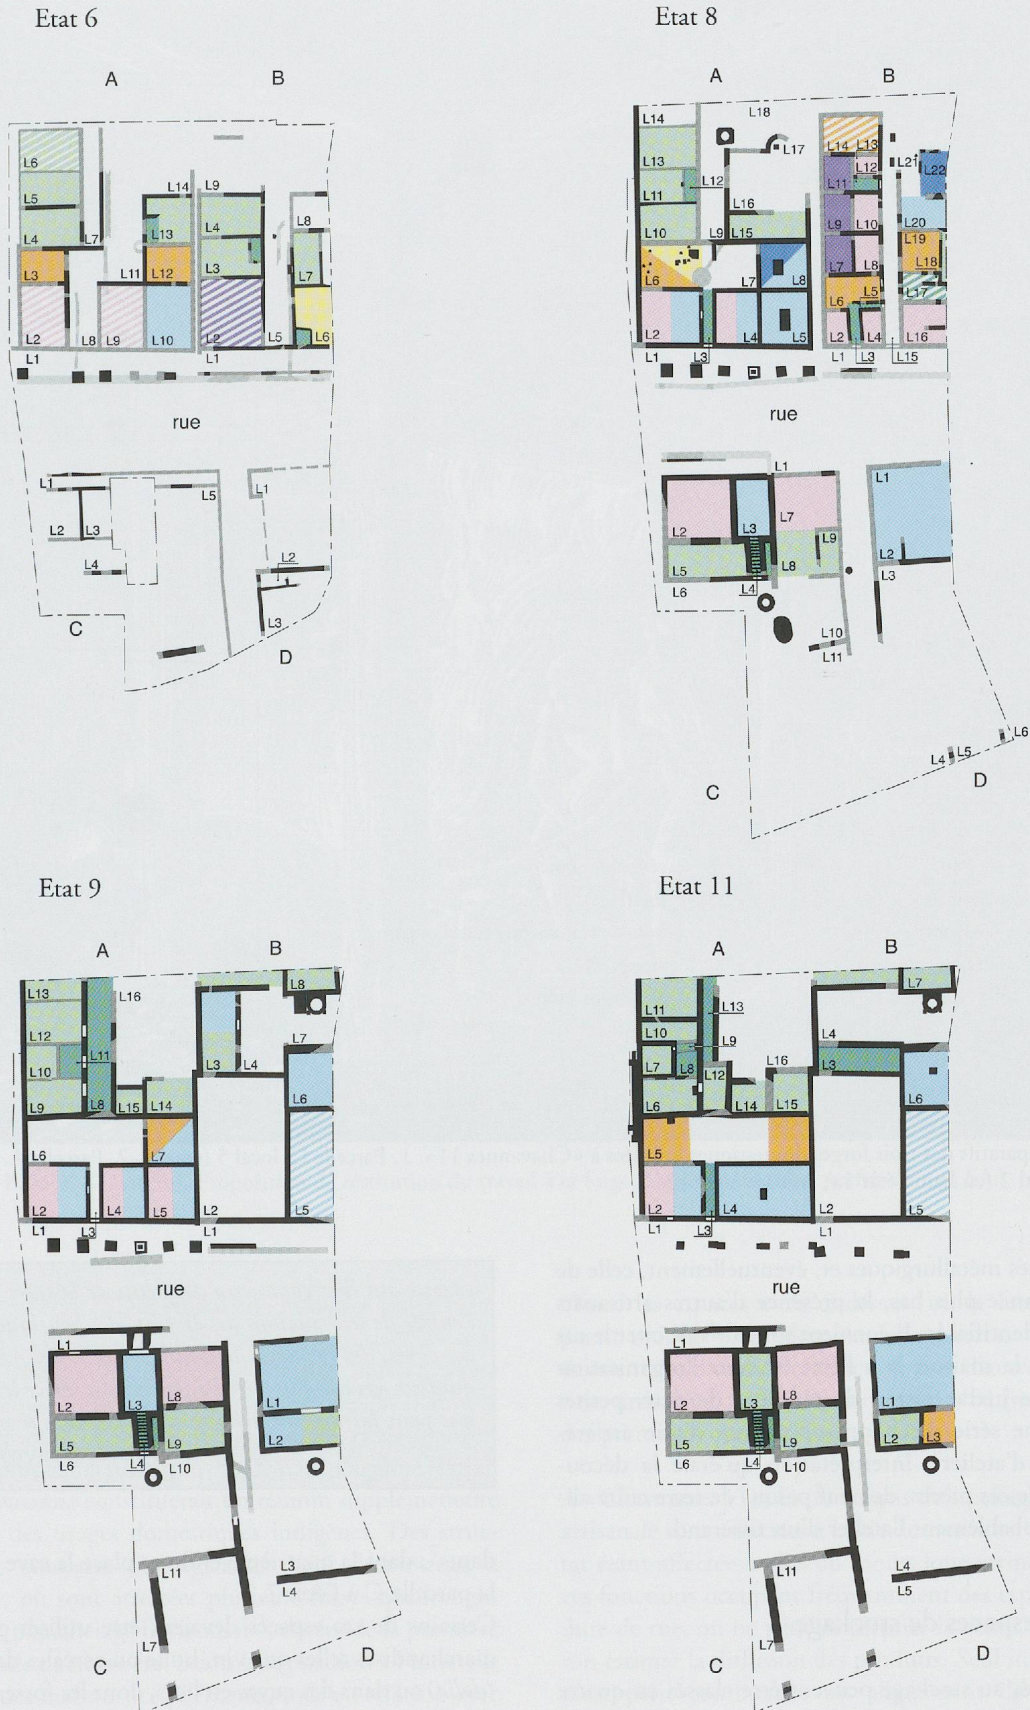
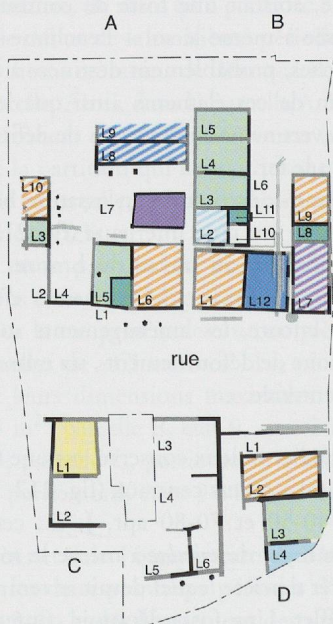
Fig. 211. « Chavannes 11 », parcelles A-D. Plans comparatifs de l'évolution fonctionnelle des espaces, de l'époque augustéenne au début du 2<sup>e</sup> siècle de notre ère.
