Les défenses de l'agglomération [IVe s. av. J.-C. (?) - 80 av. J.-C.]

Zeitschrift: **Cahiers d'archéologie romande**

Band (Jahr): **107 (2007)**

LES DÉFENSES DE L'AGGLOMÉRATION

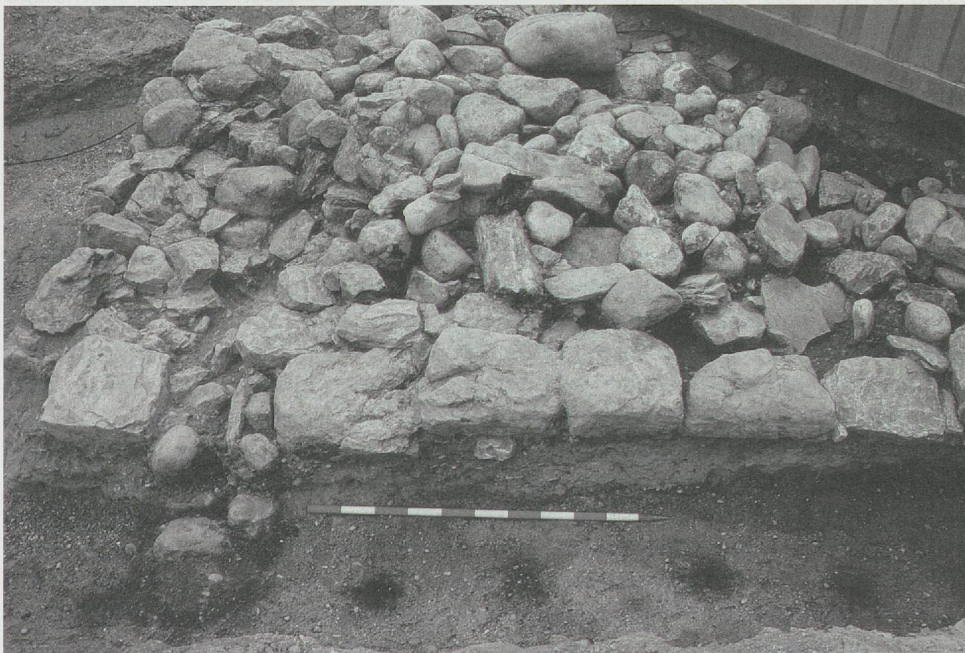
Fig. 56. Secteur oriental, Philosophes 13. Assise conservée du parement de la fortification; à gauche, la fosse d'implantation de l'un des poteaux du rempart, recoupant la tranchée d'installation de la palissade A, au premier plan négatifs des piquets de cette palissade.

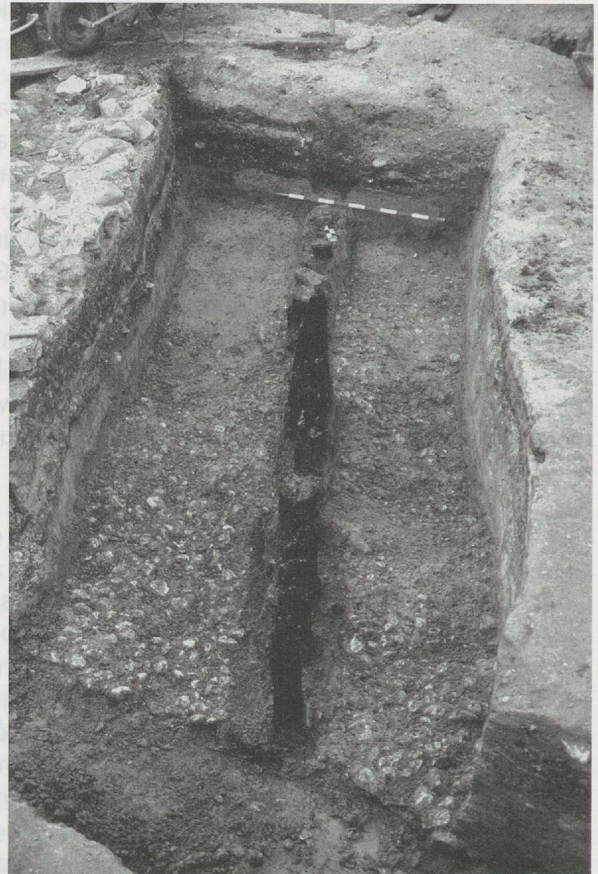
Fig. 57. Secteur oriental, Philosophes 13. Vue de la palissade B, datée par dendrochronologie de la fin du IV^e s. avant notre ère. On distingue clairement sa tranchée d'implantation.

sont également implantés dans une tranchée, dont la largeur varie entre 0.30 et 0.40 m pour une profondeur de 0.70-0.80 m. L'analyse dendrochronologique pratiquée sur les bois conservés en milieu humide a permis de dater, avec réserves, l'abattage de 4 piquets sur les 13 analysés : la coupe de ces bois se répartit sur trois ans, soit entre 308 et 305 av. J.-C.¹¹⁰ Cette datation, nettement antérieure à celle de la fortification, témoigne de l'existence d'un premier système défensif, remplacé par le rempart. Les implications et les hypothèses relatives à cette datation seront reprises dans le chapitre concernant l'ordre de succession des structures défensives dans ce secteur de l'oppidum (voir *infra*).

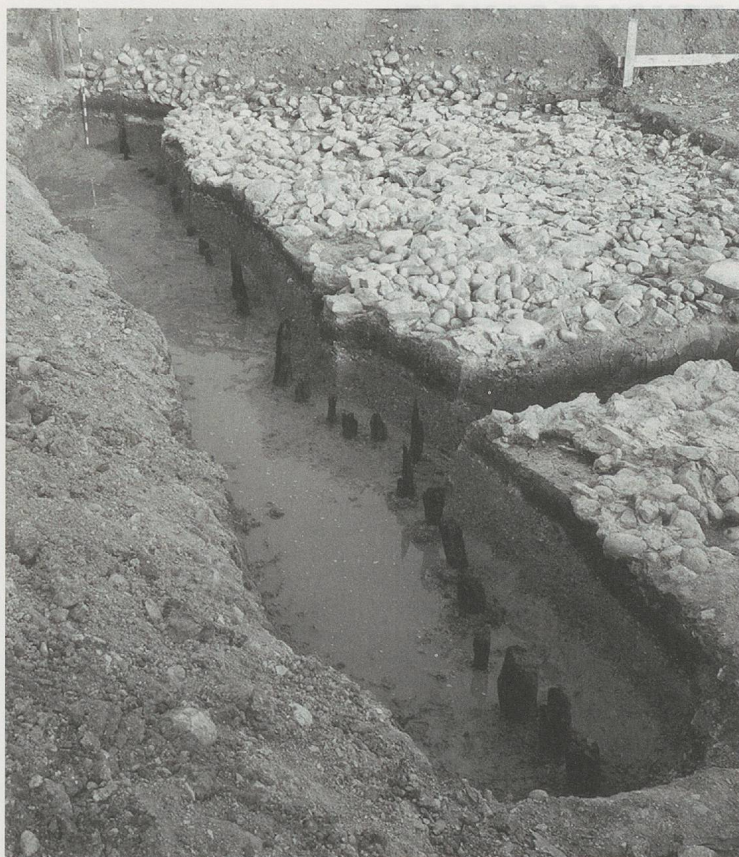
Fig. 60. Secteur sud, Philosophes 21. La palissade F en cours de dégagement.

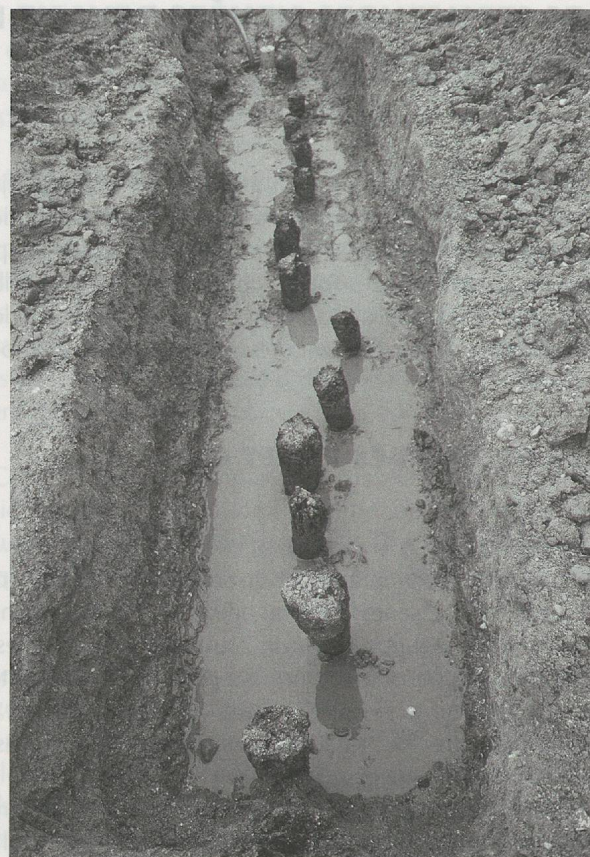
Fig. 61. Secteur sud, Philosophes 27. La palissade E en cours de dégagement.

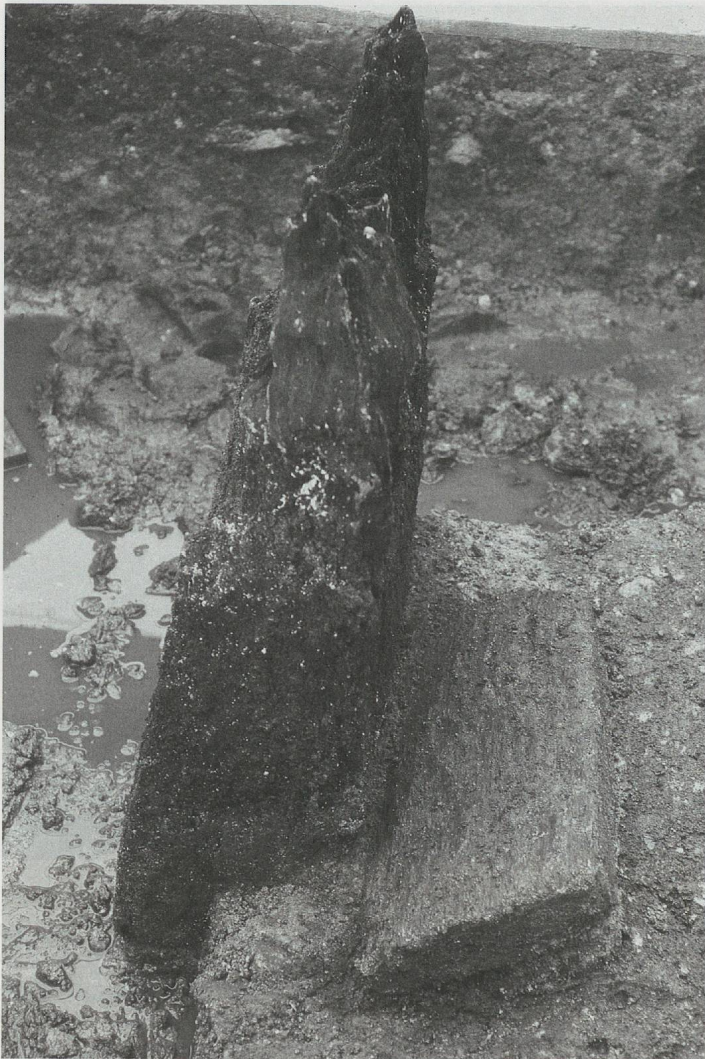
Fig. 63. Secteur sud, Philosophes 27. Vue du poteau ST 26 de la structure médiane D en cours de dégagement, calé à l'aide d'une planchette.

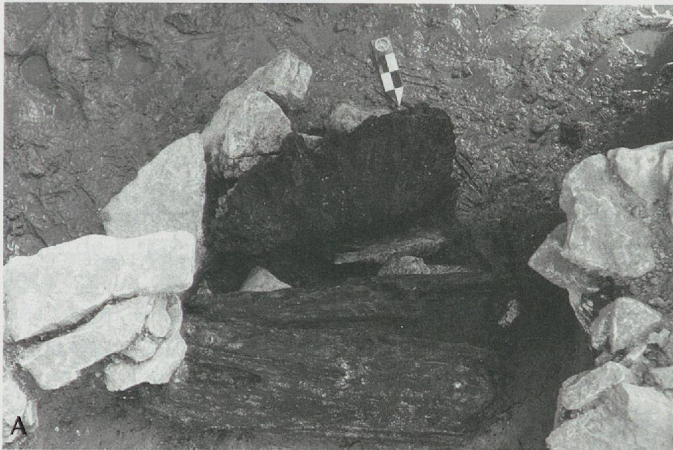
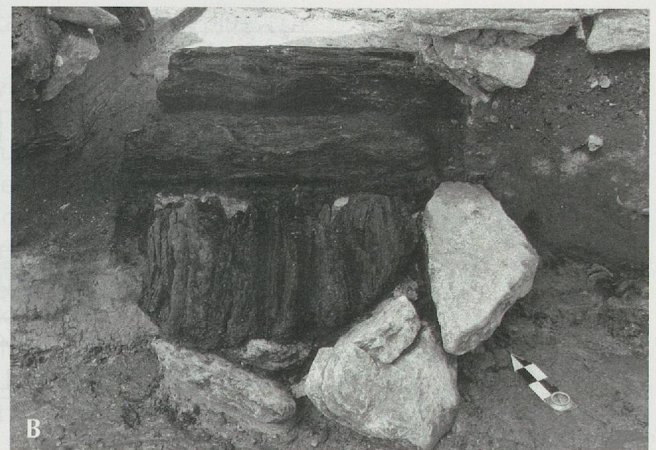
Fig. 82. Secteur sud, Philosophes 21, tronçon 5. Présentation des différents modes de calage des poteaux du rempart. **A et B:** Poteau avant P 116 : calage à l'aide de pierres et de deux planchettes de bois. **A.** Vue nord, **B.** Vue d'en dessus. **C.** Poteau avant P 103 : pierres de calage sous le bois.

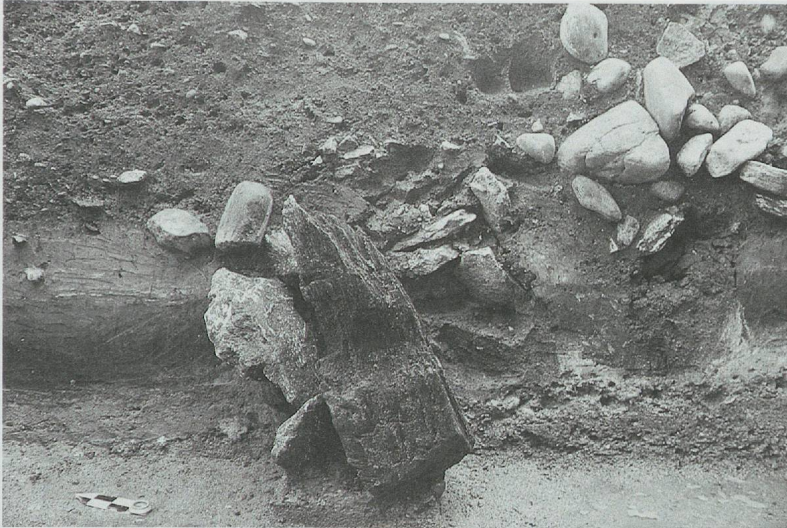
Fig. 84. Secteur sud, Philosophes 21. Vue latérale du poteau avant P 38 en cours de dégagement.

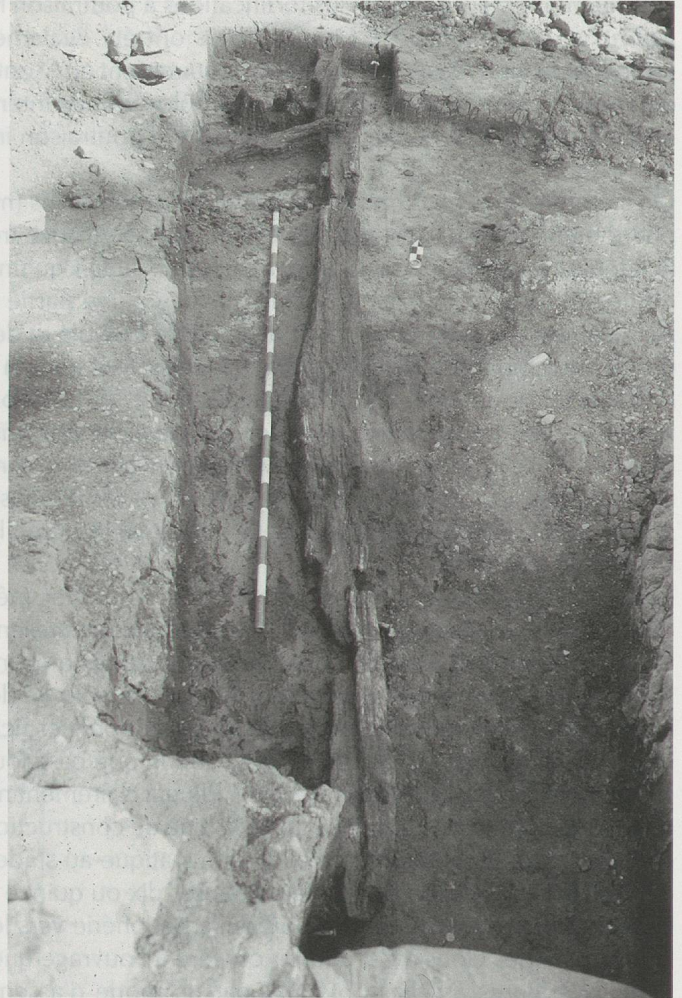
Fig. 102. Secteur sud, Philosophes 21. Vue de la planche ST 55
