# Études et conservation-restauration des décors peints et sculptés

Autor(en): **Favre-Bulle, Éric. J. / Stähli, Marc**

Zeitschrift: **Cahiers d'archéologie romande**

Band (Jahr): **145 (2014)**

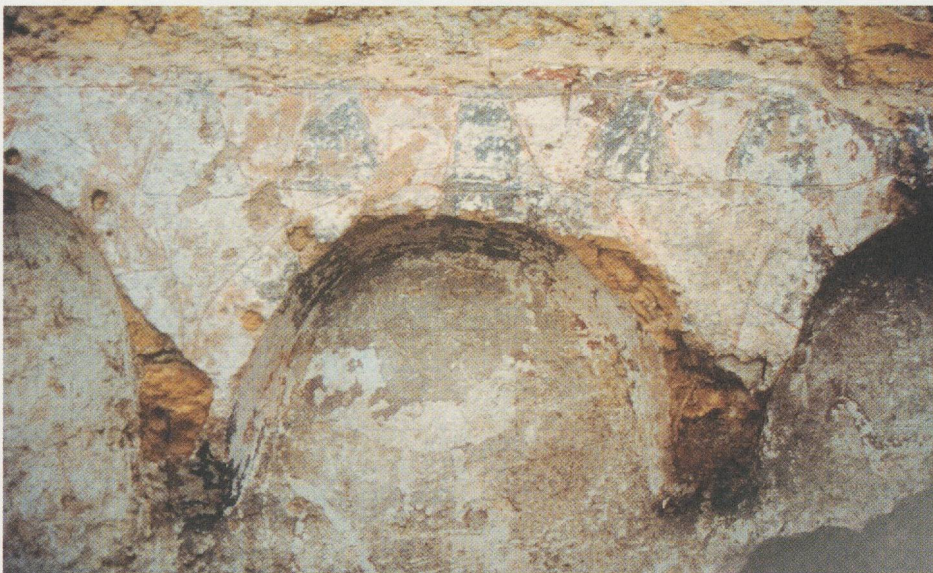
FIG. 171

Clocher, façade est, 4<sup>e</sup> arcature aveugle depuis le sud. Décors peints incisés et polychromes, premier tiers du XI<sup>e</sup> siècle:

imitation de claveaux alternés en oxyde rouge (chaux carbonatée + ocre rouge) et gris foncé, représentations zoomorphes et

anthropomorphes peintes sur un fond gris clair (chaux carbonatée + noir de charbon)

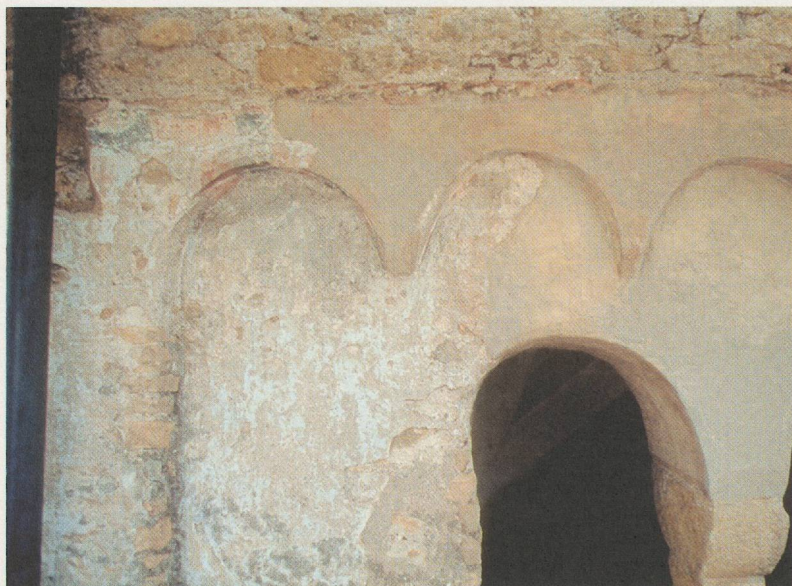
FIG. 173

Enduits avec badigeons, vestiges de décors peints polychromes de la période romane, vers 1050. À droite, réfection exécutée à la

période Naef-Correvon (1899-1915): l'enduit mis en œuvre pour combler la lacune est chargé en liant hydraulique, rehaussé d'une

préparation d'aspect blanc et intégré pour imiter les décors peints polychromes du XI<sup>e</sup> siècle. Contrairement aux vestiges d'enduits

et de décors peints conservés de la période romane, l'intervention effectuée au début du XX<sup>e</sup> siècle n'a pas résisté aux outrages du temps

Les traitements des lacunes et les restitutions des décors peints anciens entrepris en 1907 sur la face nord du clocher n'ont pas résisté aux intempéries du siècle écoulé alors que les décors peints du XI<sup>e</sup> siècle sont toujours conservés; ce constat nous donne aujourd'hui une belle leçon d'humilité (FIG. 173).

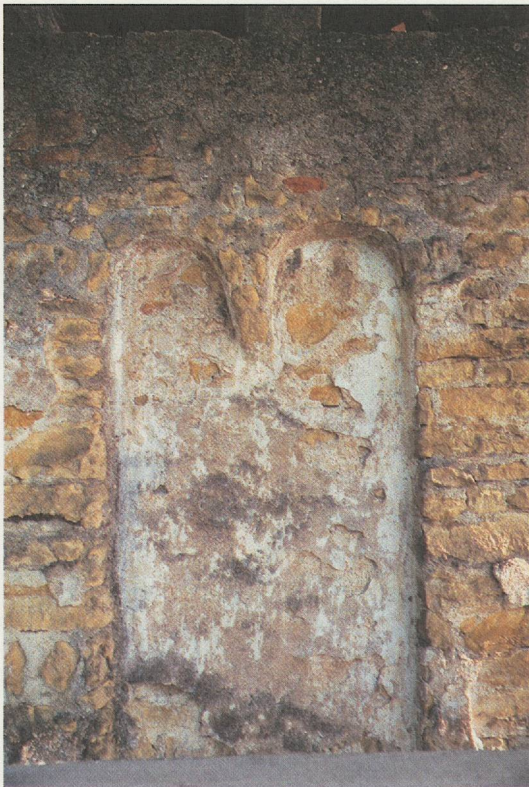
FIG. 175

Clocher, façade nord, 1<sup>er</sup> niveau.  
2<sup>e</sup> paire d'arcatures aveugles et  
lésées depuis l'est, 25 mai 1994,  
avant les travaux de sauvegarde.

La plupart des enduits présentaient un état de conservation préoccupant avant notre intervention (FIG. 175-176). Les divers mortiers, badigeons et pellicules picturales conservés montraient

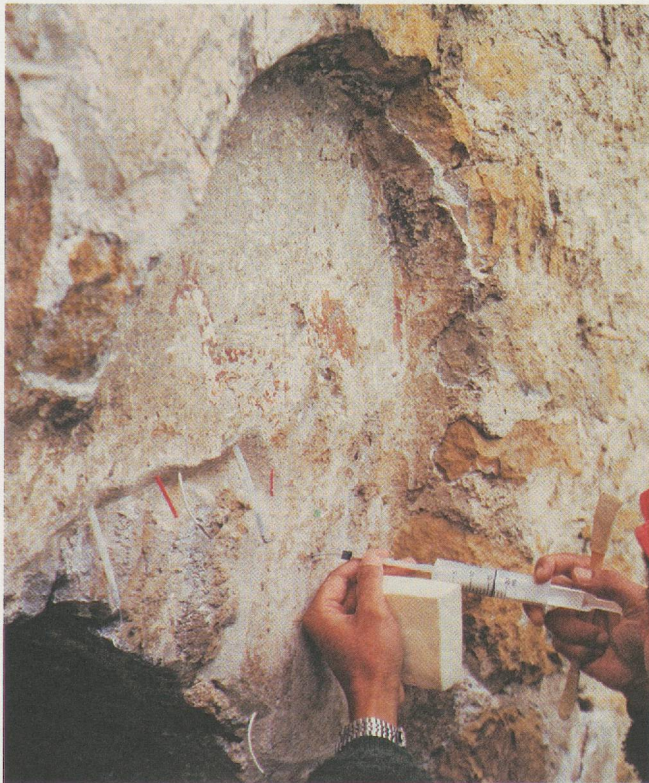
FIG. 176

Clocher, façade est, 5<sup>e</sup> arcature aveugle depuis le sud. Travaux en cours. 31 août 1994, conservation des décors peints du XI<sup>e</sup> siècle.

En 1994, les travaux de conservation des anciens enduits et des décors peints concernèrent les façades est, ouest, nord et sud du clocher (FIG. 176), et, en 1995, les façades du bas-côté sud de l'avant-chœur, le bas-côté sud du transept, le mur gouttereau sud de la nef, le bas-côté sud, les façades sud, nord et ouest de l'avant-nef ainsi que les éléments sculptés du porche.

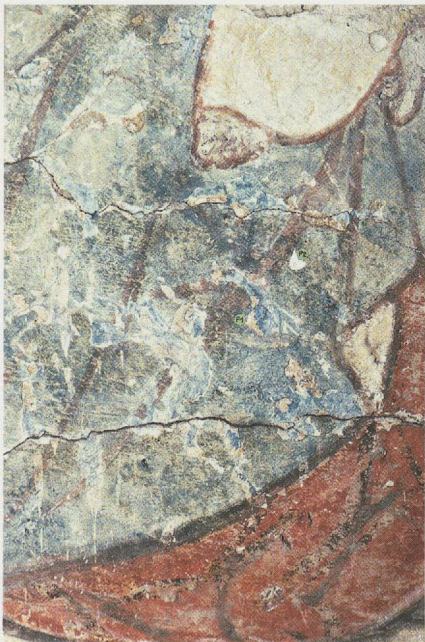
FIG. 185

Nef, vaisseau central, paroi est, détail de la Vierge à l'Enfant, observation en lumière frontale. Zone altérée par les fixatifs et les colles appliqués par Correvon (bleu = outremer

artificiel + liant à base de protéine, caséine) Altérations: jaunissement et soulèvement de la couche et pellicule picturales médiévales

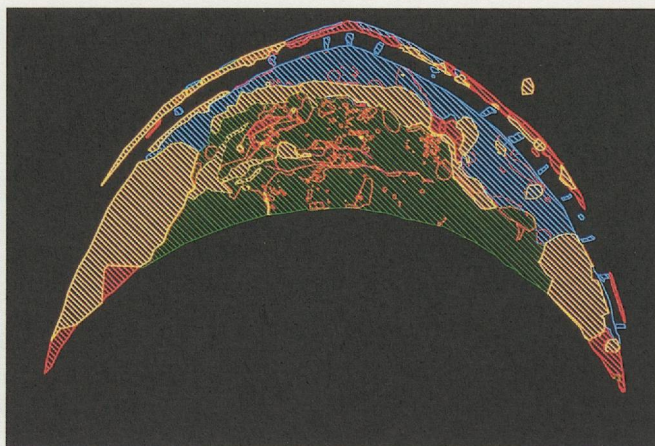
FIG. 194 ET 195

Nef, vaisseau central, travée IV, arc triomphal, paroi est. Les motifs décoratifs et les peintures figurées sont contemporains, premier quart

surpeints de la période bernoise (XVI<sup>e</sup> siècle). En bleu : enduit, fragments, vestiges de décors peints de la période gothique

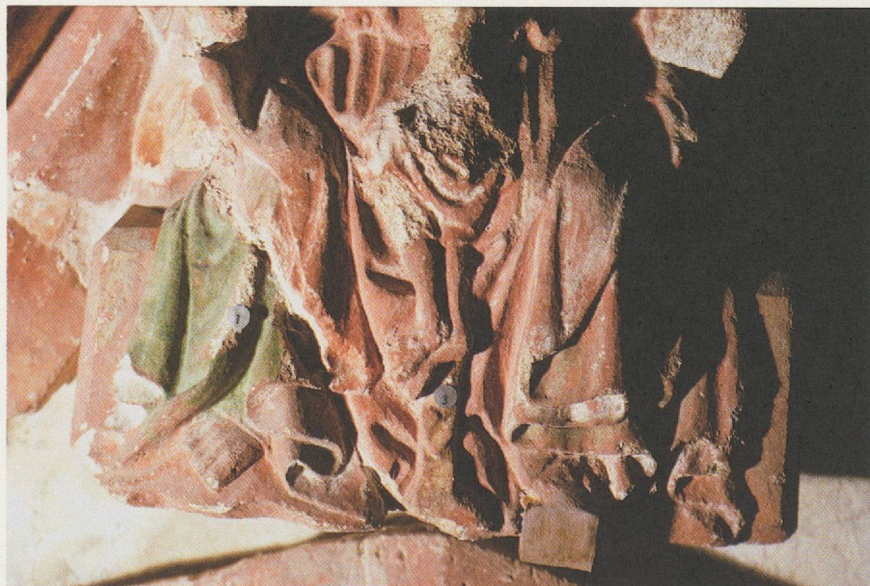
FIG. 202

Fragments d'un élément du monument de Sévery. Prélèvements: vert sur rouge orangé; ocre jaune brun sur une préparation

rouge: oxyde de plomb jaune (massicot) avec présence de silicate, sur une préparation de minium avec traces d'oxyde de fer
