# Rekultivierung der Überschwemmungsgebiete nach den Unwettern 1987 im Kanton Uri

Zeitschrift: **Vermessung, Photogrammetrie, Kulturtechnik : VPK = Mensuration, photogrammétrie, génie rural**

Band (Jahr): **87 (1989)**

H.-P. Berger, U. Müller

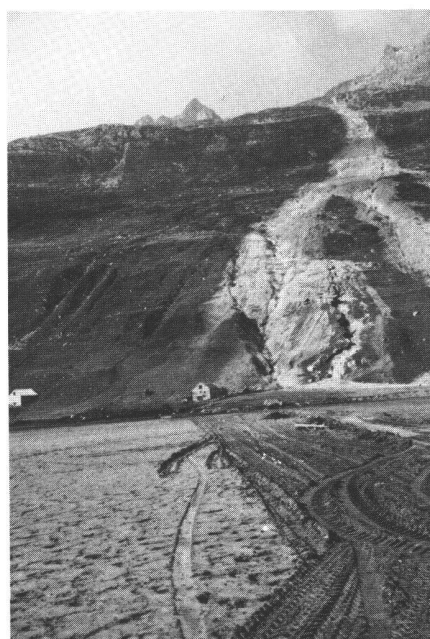
rerer Dezimetern überdeckt. Zusätzlich zu den Überschwemmungsschäden der Reuss, die vorwiegend Sand und Schluff ablagerte, brachen auch verschiedene Wildbäche aus und hinterliessen umfangreiche Schwemmkegel aus Schlamm und Geröll (Abb. 1). So auch der Ruessdili-

Abb. 1: Andermatt, im Vordergrund Ablagerungen der Reuss, im Hintergrund die Runsen des Ruessdilibach.

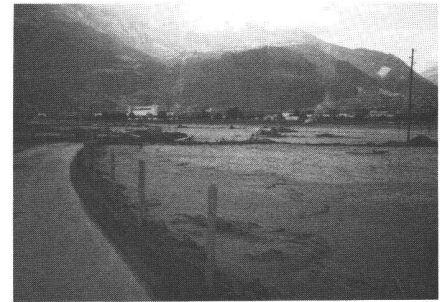
Abb. 2: Geräumter Verbindungsweg in Attinghausen.

In *Attinghausen* durchbrach die Reuss im Bereich der letzten Häuser den Damm und das Wasser staute sich in einer 60 ha grossen Geländekammer um mehrere Meter, da der Reussdamm das Rückfliessen ins Flussbett verhinderte. Neben den Verwüstungen durch 250 000 m<sup>3</sup> Material waren grosse Schäden an Gebäuden, Maschinen und Infrastrukturanlagen sowie an ertrunkenen Tieren zu beklagen (Abb. 2).

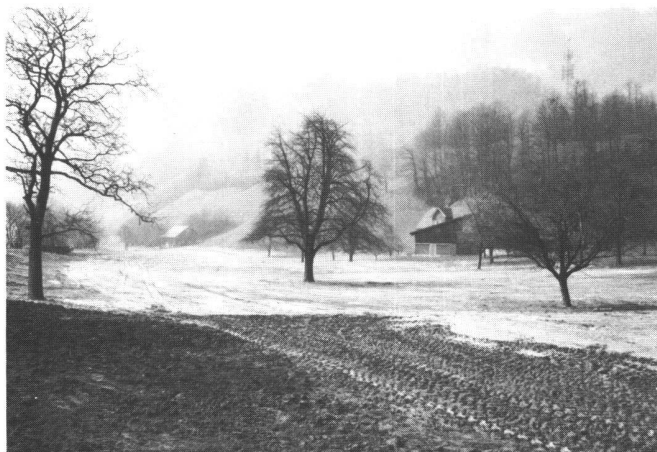
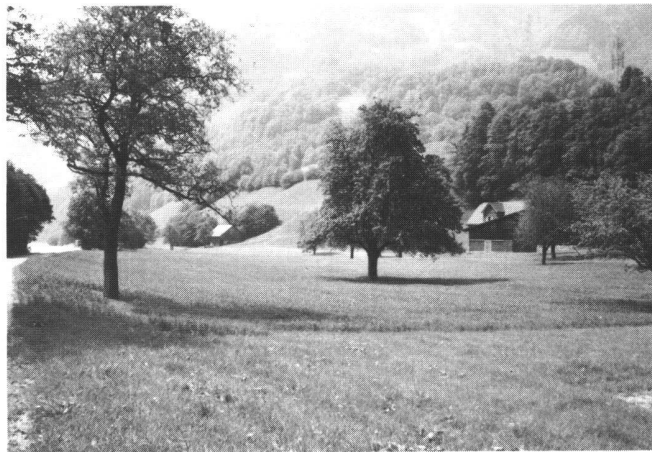
Abb. 9: Gebiet in Attinghausen nach Rekultivierung und drei Monate nach Ansaat.

Zusammenfassend darf gesagt werden, dass die Einschränkungen für die Bewirtschaftung der landwirtschaftlichen Nutzflächen gering waren dank der schnell einsetzenden und gezielten kulturtechnischen wie ackerbaulichen Massnahmen (Abb. 9 und 10).

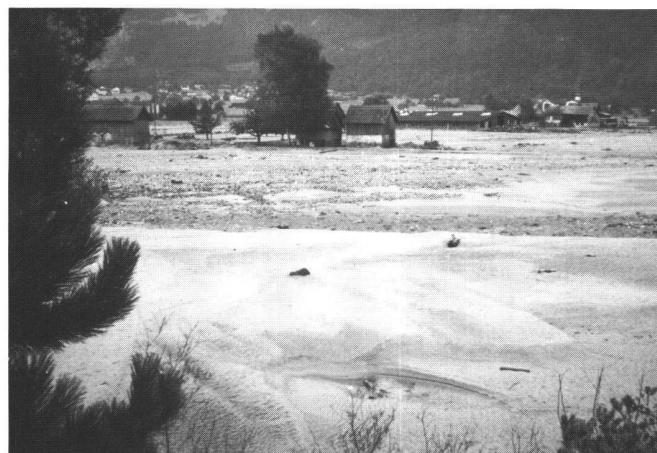
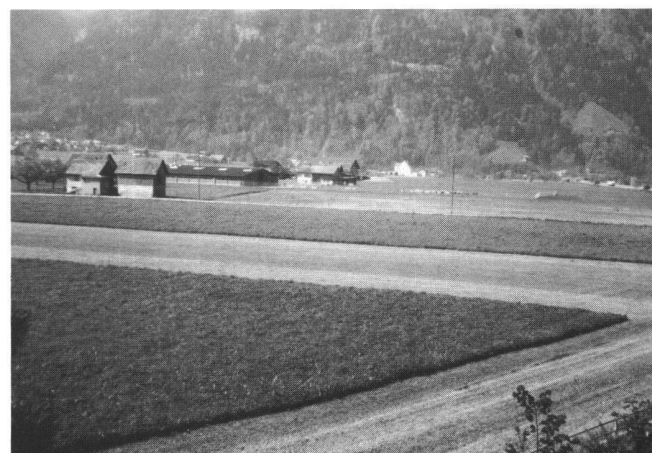
Abb. 10: Zustand nach Überschwemmung und im Frühjahr 1989.
