# Staumauerüberwachung : der Aufwand hat sich gelohnt

# DER AUFWAND HAT SICH GELOHNT

10 **Im Dreieck Oberalppass-Lukmanierpass-Disentis unterquert der Gotthard-Basistunnel die drei Staumauern Curnera, Nalps und Santa Maria.**

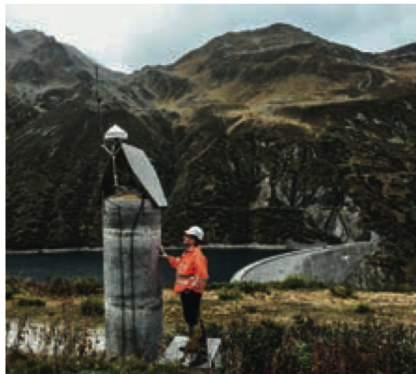
Zehn GPS-Geräte überwachten während 14 Jahren das Gelände um Sedrun. Heute sind es noch zwei.

Bei den drei Staumauern und im Gelände über dem Gotthard-Basistunnel waren insgesamt zehn Tachymeter in Häuschen mit Fenstern aus Spezialglas platziert. Das Spezialglas ist sehr präzise geschliffen, damit der Messstrahl nicht abgelenkt wird. Im Gelände standen zudem zehn GPS-Geräte. Zusammen mit einem jährlichen Nivellement konnten wir Veränderungen im Gelände millimetergenau messen. Im Frühling 2014 wurde die Messanlage auf vier Tachymeter und zwei GPS-Geräte verkleinert.
