# Zur relativen Chronologie der Bauteile der Südostecke von Insula 29, Augst 1979

Autor(en): **Müller, Urs**

Zeitschrift: **Jahresberichte aus Augst und Kaiseraugst**

Band (Jahr): **5 (1985)**

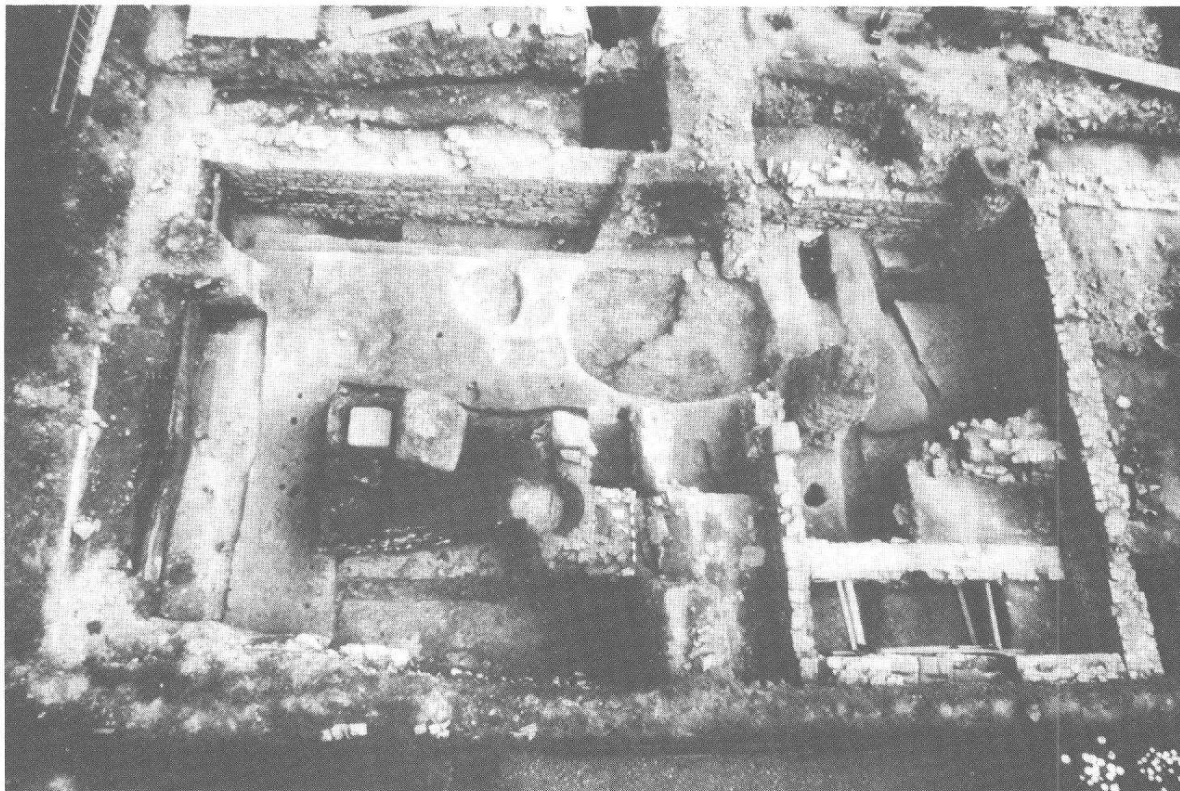
*Abb. 2* Grabungs-Nordhälfte von W.

Gegen O wird dieser Gebäudeteil durch die mehrphasige Gebäudeaussenmauer MR 8 und gegen S durch MR 7, wohl eine Brandmauer auf einer antiken Parzellengrenze (?), eingefasst. Die untersuchte Innenfläche beträgt 14,90 × 8,80 m.

*Nordhälfte (Abb. 2)*

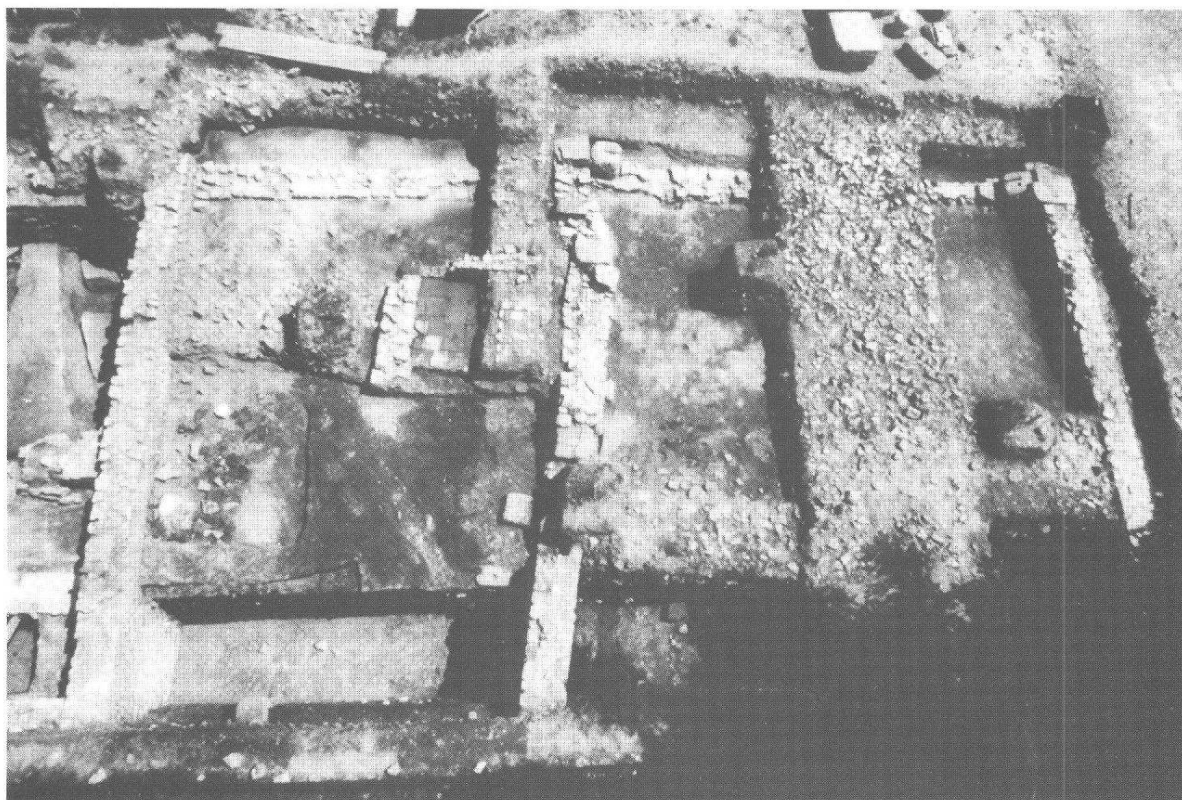
*Abb. 3* Grabungs-Südhälfte von W.

Gegen N wird dieser Gebäudeteil durch die mehrphasige «Brandmauer» MR 7, gegen O durch die Aussenmauer MR 29 und gegen S durch die Aussenmauer MR 15 begrenzt. Die untersuchte Innenfläche beträgt 15,50×8,40 m.

*Südhälfte (Abb. 3)*

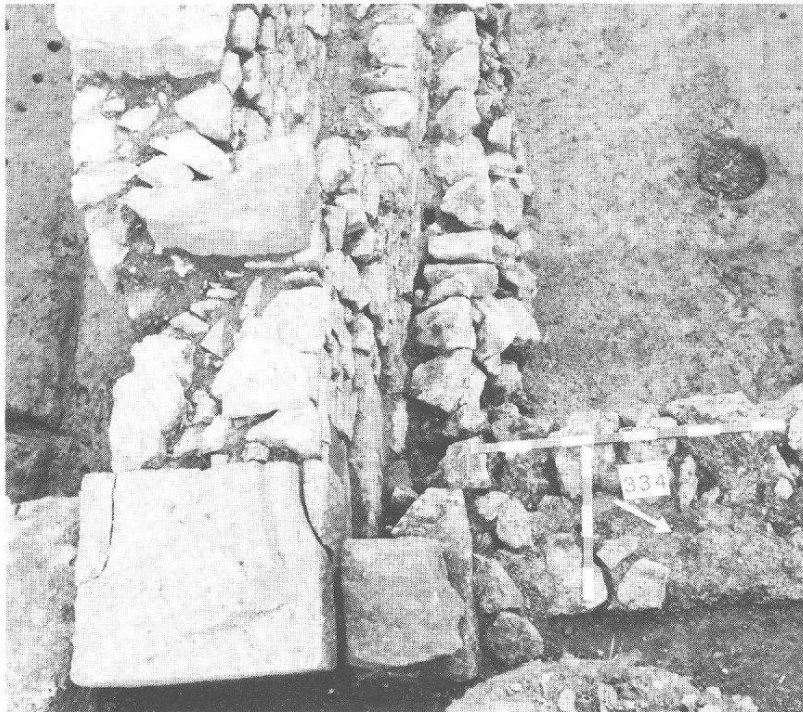
Abb. 4 Wiederaufgebaute Trennmauer MR 14 (links) und Gebäudeaussenmauer MR 29 (vorn) von O.

Nach W ist der Raum im Grabungsbereich nicht unterteilt. Von der Grabungsgrenze West führt 9 m nördlich von MR 15 die wiederhergestellte MR 14 etwa 8,50 m nördlich der SO-Gebäudeecke zu MR 29. MR 14 scheint umgestürzt und wieder aufgebaut worden zu sein. (Abb. 4, 5). MR 29 ist von schlechter Konstruktionsart. Ansätze einer späteren Nachfolgemauer MR 10 sind südlich MR 7 vorhanden.

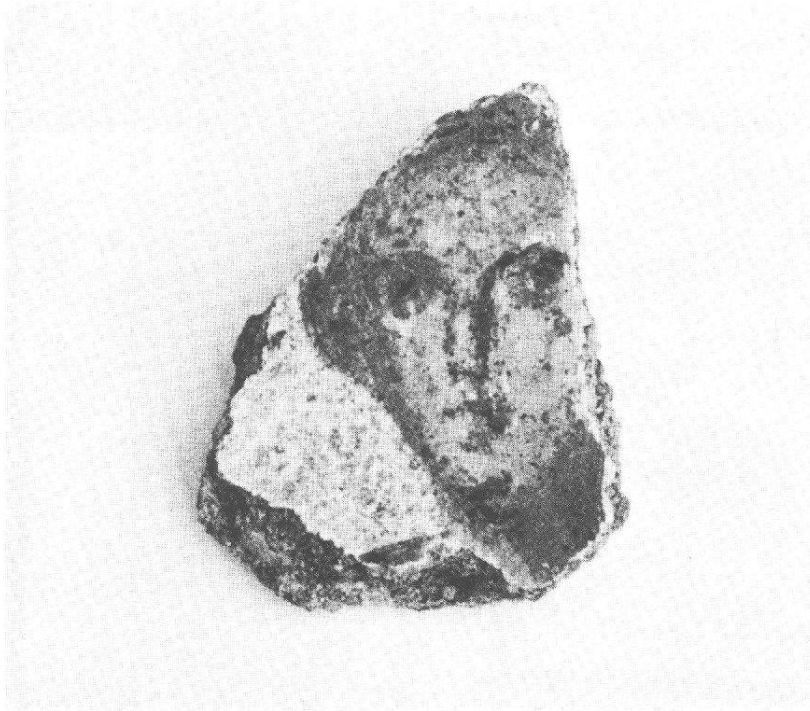
Abb. 15 Bemaltes Wandverputzstück aus der Planierschicht 4a.

In dieser Planierschicht aus Bauschutt, gelbem Lehm und Wandverputz wurde das mit einem Frauengesicht bemalte Fragment gefunden (Abb. 15).
