Ausgrabungen in Kaiseraugst im Jahre 1983

Autor(en): **Müller, Urs**

Zeitschrift: **Jahresberichte aus Augst und Kaiseraugst**

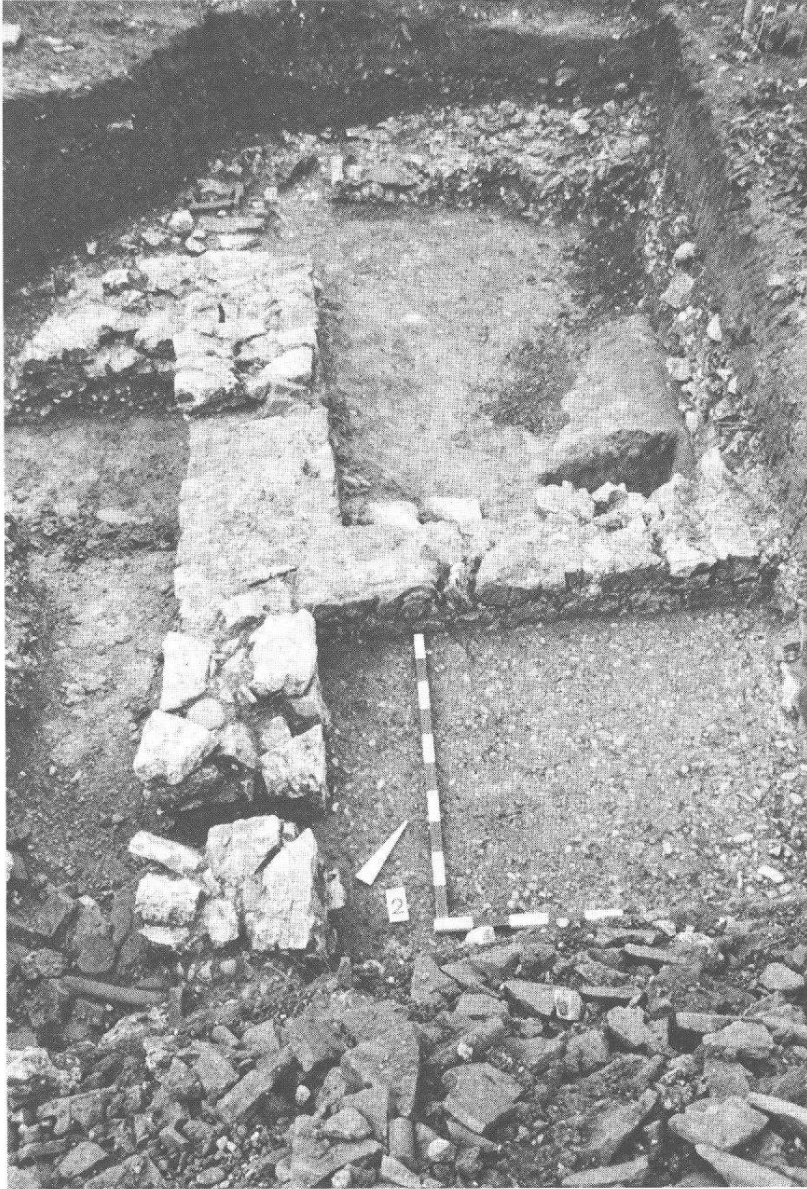
Abb. 21 Kaiseraugst, Parz. 222, C. Fächter, Äussere Reben. Kalksteingussmauerwinkel mit Kiesboden vorne rechts. Aufsicht von SSO.

Neben der westlichen Längsachse der Unterstadt-Arealüberbauungen (Abb. 1,3) konnten beim Bau einer Garage ein Mauerwinkel (Abb. 20) und ein Kiesboden (Abb. 21) auf Kalksteinunterkonstruktion mit Ziegelversturz freigelegt werden.

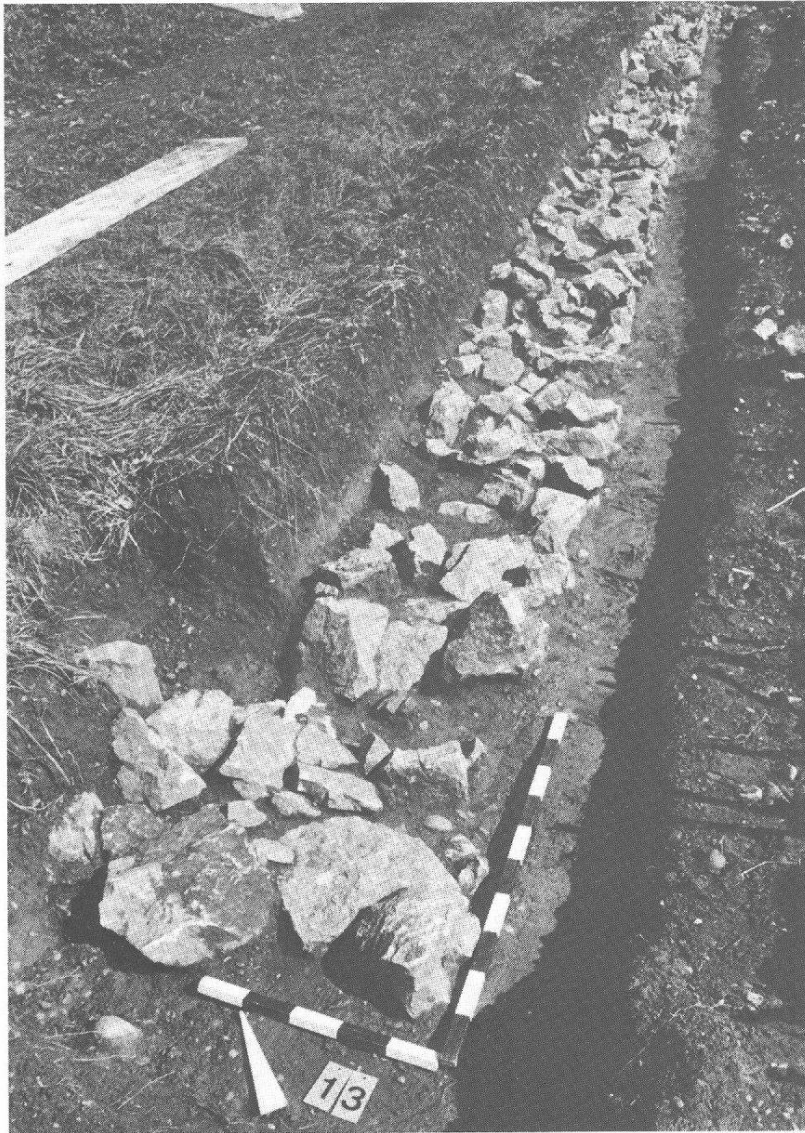
Abb. 24 Kaiseraugst, Parz. 270, Dorenbach AG, Auf der Schanz. Scharfkantiges Kalksteinfundament – wohl neuzeitlich. Blick von SSW.
