Zeitschrift: **Jahresberichte aus Augst und Kaiseraugst**

Band (Jahr): **9 (1988)**

- Augst BL., schematisches Längsprofil Süd-Nord durch die Grabung von 1980/81 (von Osten gesehen) M. 1:40.
- 1 nach von hoch erhaltene, konservierte Teil der Bausubstanz

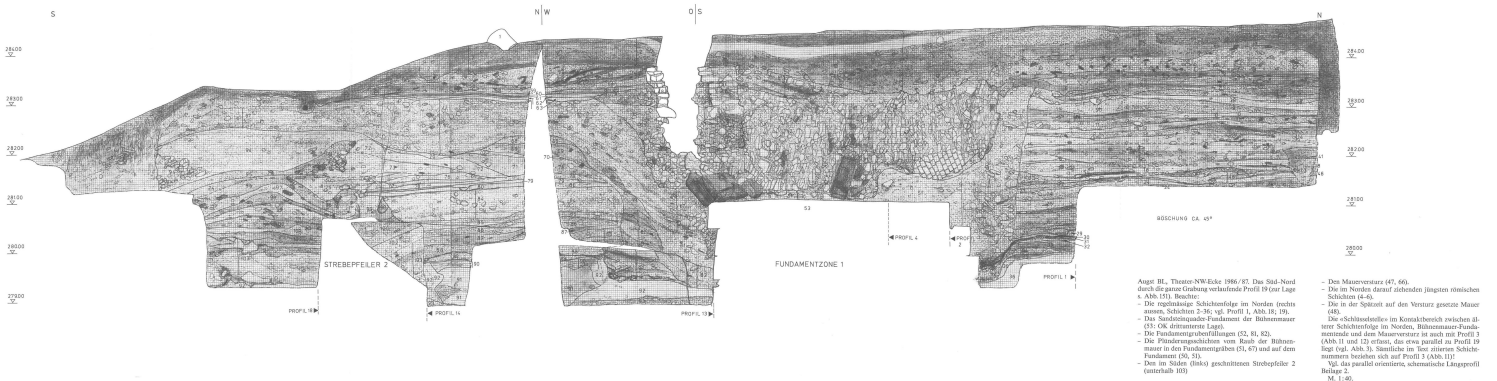
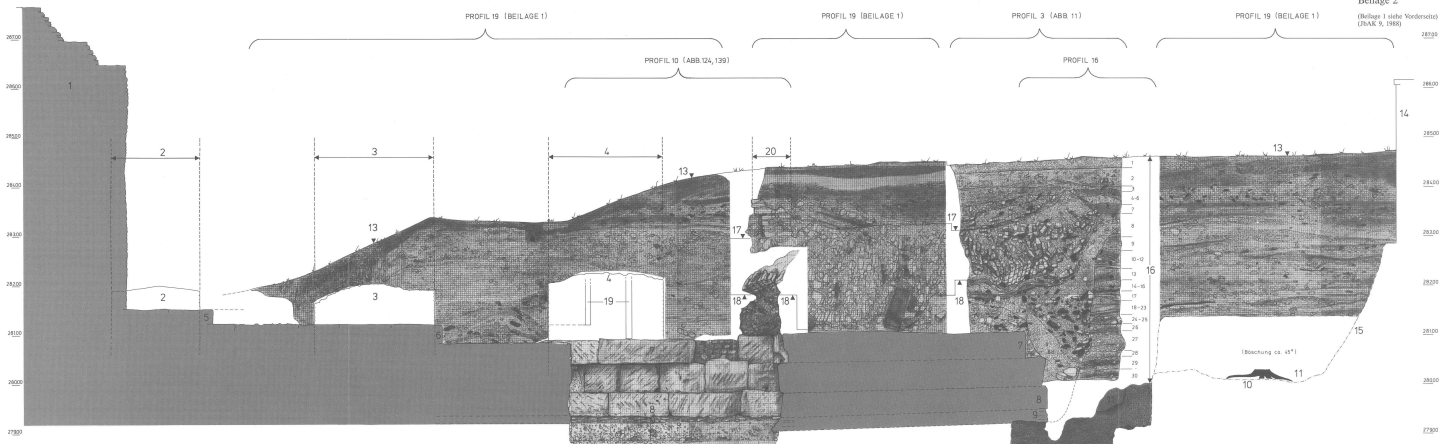
- 2 Steinpfeiler 4 (vgl. Abb. 5 und 127)
- 3 Steinpfeiler 3
- 4 Steinpfeiler 2 (Abb. 146-149)
- 5 oberste erhaltene Fundamentquader-Lage, direkt unter dem aufgehenden Wandquader-Mauerwerk (NK: 1)

- 6 zweitoberste Fundamentquader-Lage
- 7 drittoberste Fundamentquader-Lage (Abb. 149)
- 8 viertoberste Fundamentquader-Lage
- 9 Mauerwerk mit zierlichem, ritzartigem Kieselputz (sog. Stuckputz; Abb. 156)

- 10 Reststück an der Basis der vierten Kulturschicht (Abb. 20-22)
- 11 restlicher grauer Lehm
- 12 anstehender Glimmerschiefer
- 13 OK Terrain bis 1986
- 14 WC-Gebäude (1989)

- 15 Grabungsrand, schräg angebaut (Einstranggrube; siehe die Seiten-Profildarstellung)
- 16 Stratigraphie: Schichtennummern nach Profil 1
- 17 OK Mauerwerk (Abb. 162)

- 18 LK Mauerwerk (Abb. 171, 176)
- 19 Balkenverankerung in Steinpfeiler 2 (Abb. 148; 149)
- 20 spätmittelalterliche Mauer auf dem Vorwerk
