Zeitschrift: **Jahresberichte aus Augst und Kaiseraugst**

# Zur Baustruktur der Strassen von Augusta Rauricorum\*

## Mit einem Exkurs zu den Latrinen

René Hänggi

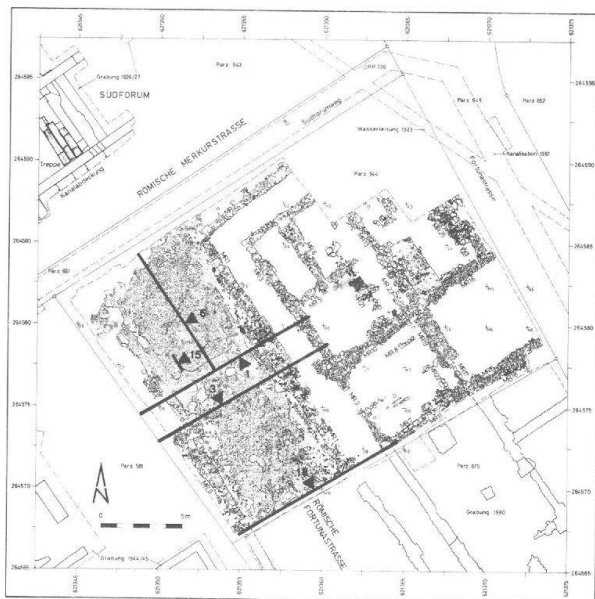
Abb. 1 Augst, Insula 22 (Grabung 1988.51): Steinbauten, Strassenoberfläche der Fortunastrasse und Verlauf der abgebildeten Profile; im Norden, am oberen Bildrand, kreuzt die Merkurstrasse. Ansichtsseite der nummerierten Profile mit Pfeil markiert. M. ca. 1:450.

Die Grabungsfläche von 1988<sup>7</sup> (Grabungsnummer 1988.51; Abb. 1 und 2) erlaubte, 18 Meter der römischen Fortunastrasse schichtmässig abzutragen und zu dokumentieren. Vieles, was über die Strassenbauweise von Augusta Rauricorum bekannt war, bestätigte sich in der Fläche. Einige Detailbefunde werfen jedoch Fragen zum Bau der Stadtstrassen auf, die bisher weniger beachtet wurden.

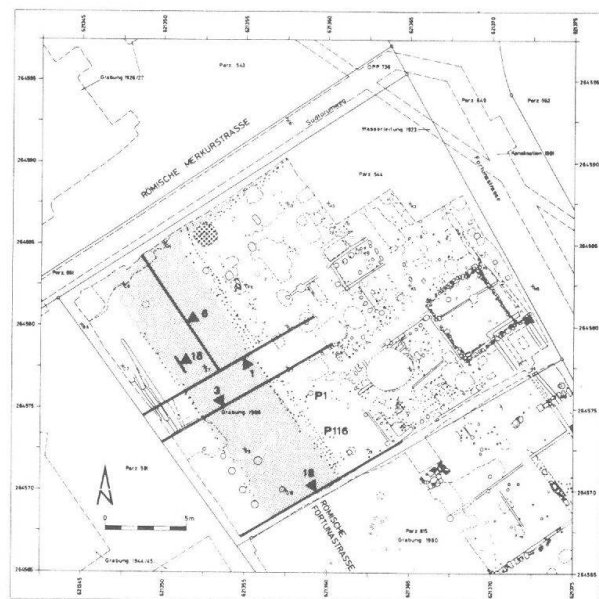
Abb. 2 Augst, Insula 22 (Grabung 1988.51): Wandspuren der Holzbauten mit eingezeichneter Lage der Profile; römische Strassen gestrichelt. Ansichtsseite der nummerierten Profile mit Pfeil markiert. M. ca. 1:450.

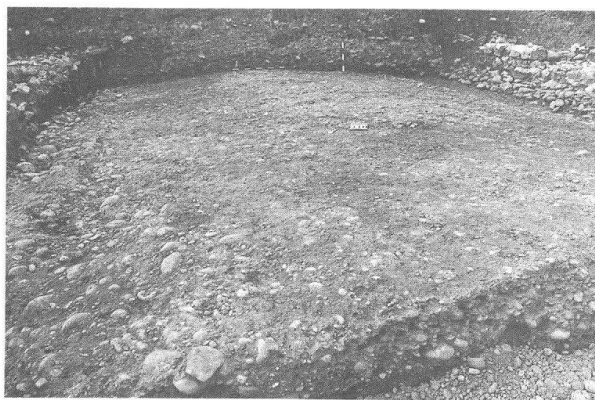
Abb. 7 Augst, Insula 22 (Grabung 1988.51), Strasse S16: befahrene, «steinharte» Kiesoberfläche; Zustand unmittelbar vor der Erneuerung.

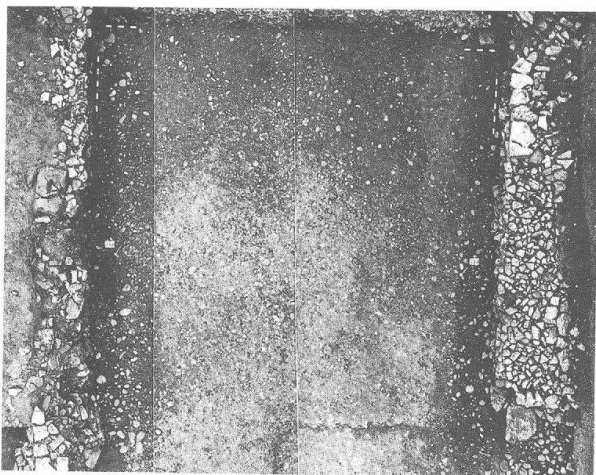
Abb. 10 Augst, Insula 22 (Grabung 1988.51), Strasse S17 zwischen Profil 3 und 18 (im Hintergrund): Fahrspuren der Karren sind nicht eindeutig zu erkennen. Die beiden verfüllten Strassengräben zeichnen sich als dunkle Streifen ab. Beim auffallend siltigen Streifen knapp 1 m vom Porticusfundament entfernt, könnte es sich vielleicht um ein Balkenlager handeln.

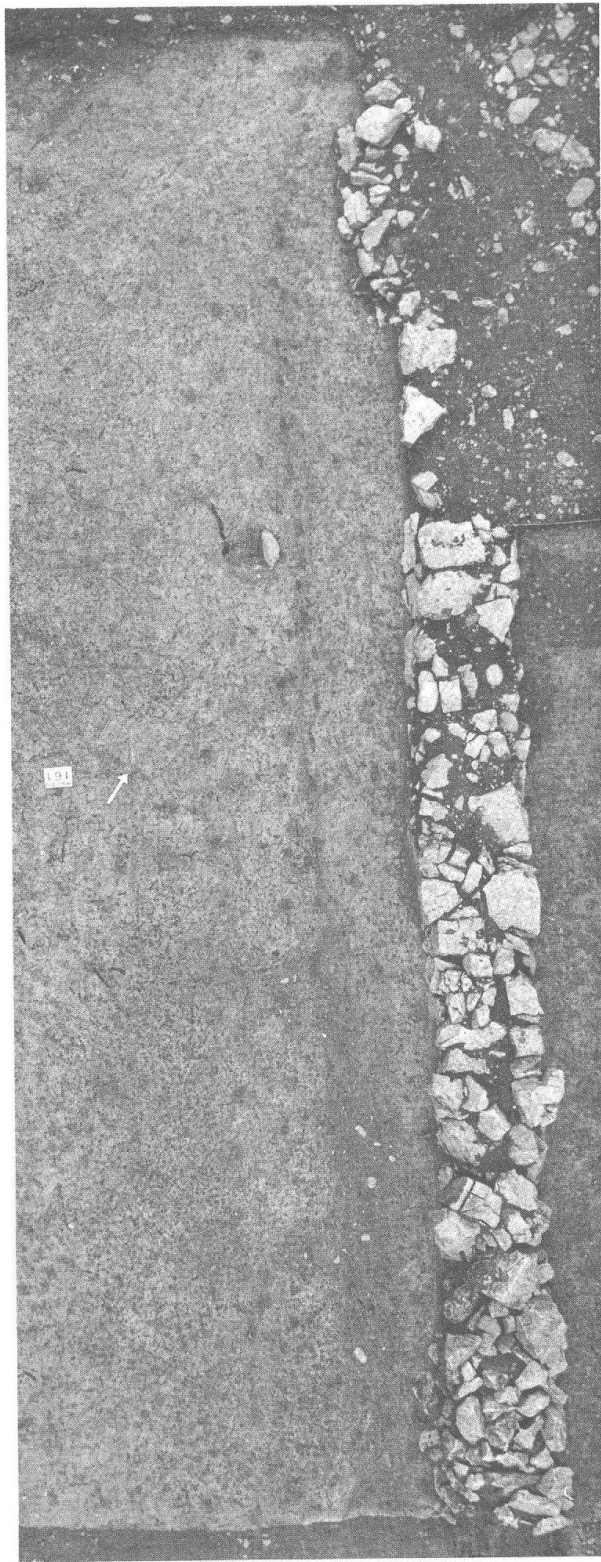
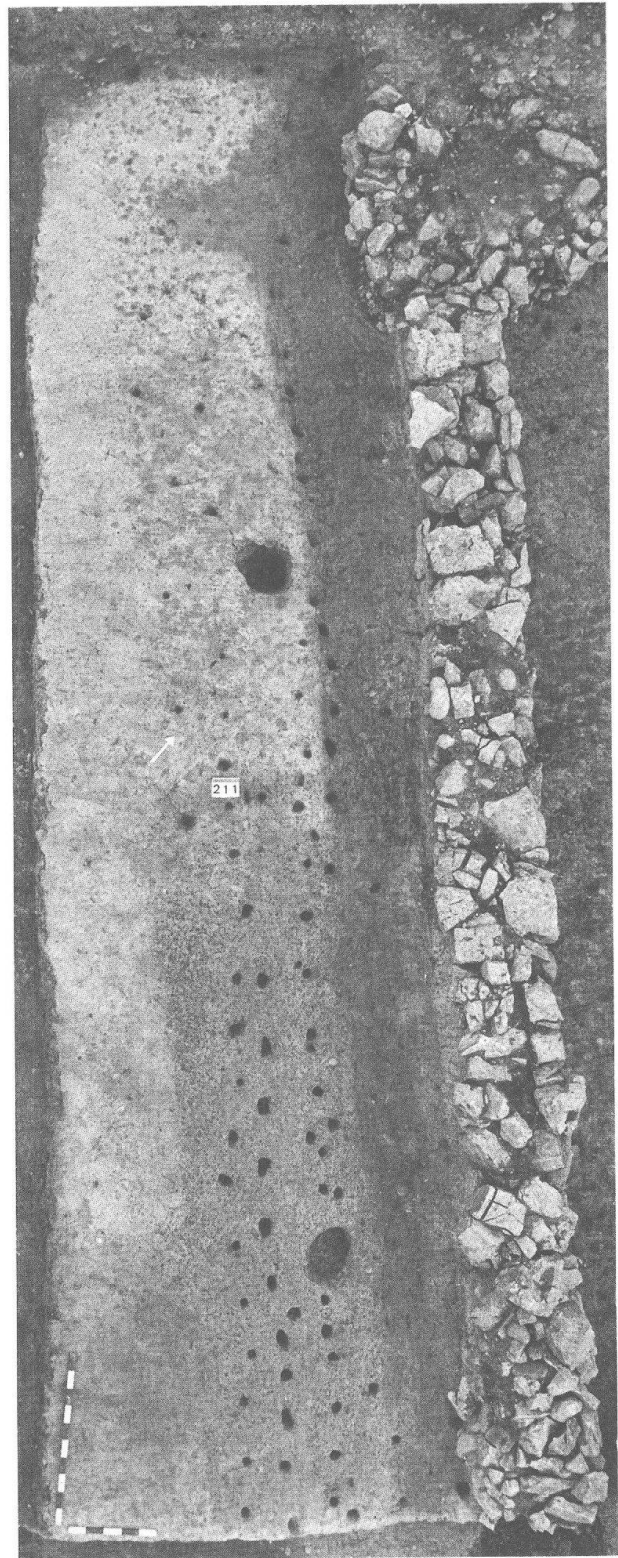
Abb. 11 Augst, Insula 22 (Grabung 1988.51), Pföstchen P116 am östlichen Strassenrand zwischen Profil 1 und römischer Merkurstrasse: linkes Bild als Verfärbungen im gewachsenen Boden (S43), rechtes Bild mit für die Fotodokumentation ausgenommenen Pfostenfüllungen. Porticusstreifenfundament MR 1 am rechten Bildrand.

Das ältere Strassenniveau S66 wurde, nach Ausweis von Profil 18, durch eine Reihe von kleinen Pföstchen P116 (Abb. 11) gegen Osten und wohl auch gegen Westen begrenzt. Der Strassenrand im Westen scheint zunächst (Profil 18) in dieser frühen Zeit keinen deutlichen Graben gekannt zu haben. Der an Profil 1 ablesbare Befund der frühen Strassenphase gibt weitere Aufschlüsse zur Randgestaltung: Der westliche Strassengraben S18, schrägwandig, knapp 10 cm tief, aber etwa 50 cm breit und anscheinend mit einer horizontalen Grabensohle ausgestattet<sup>17</sup>, findet an der östlichen Strassenseite eine gleichbreite Entsprechung (Abb. 12). Die Einfüllung S19 (Profil 1) oder S194 (Profil 18), kiesig und von gräulicher Farbe, konnte punktuell, unter späteren Porticusfundationen (P1), gefasst werden (vgl. Abb. 2). Diese Konstruktion war bei der folgenden Kiesschüttung S17 von einer überlagernden, gräbchenartigen Vertiefung S68 und – auf etwas höherem Niveau – von einer flachen Rinne abgelöst worden.

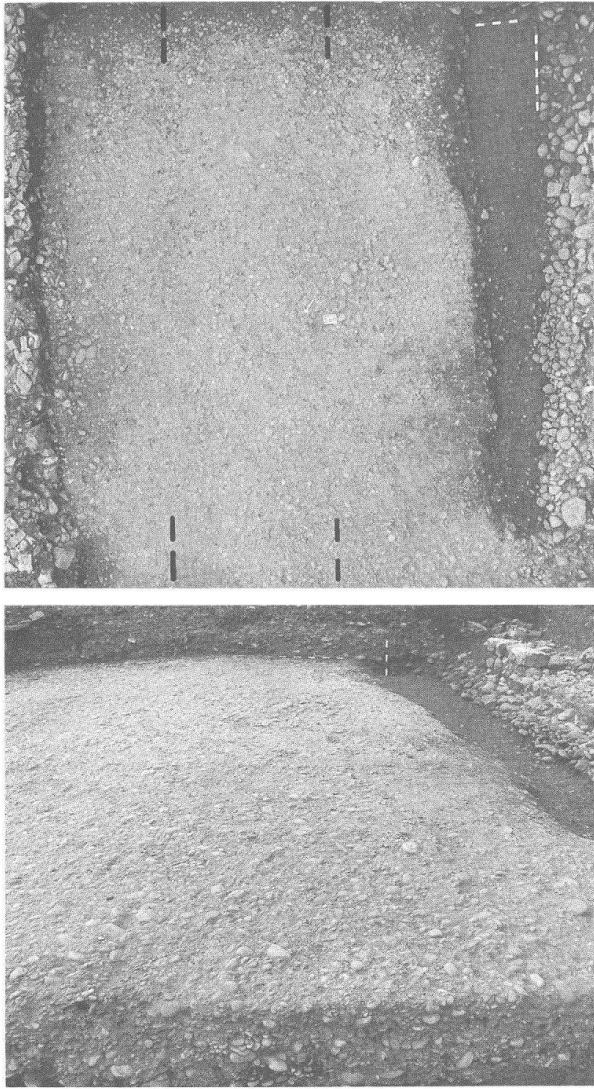
Abb. 13 Augst, Insula 22 (Grabung 1988.51), Strasse S16 zwischen Profil 3 und Profil 18 im Hintergrund: unten Ansicht mit westlichem Strassengraben; oben Aufsicht. Nur in der Aufsicht sind die schattenartigen Verfärbungen der Karrenspuren zu erkennen.

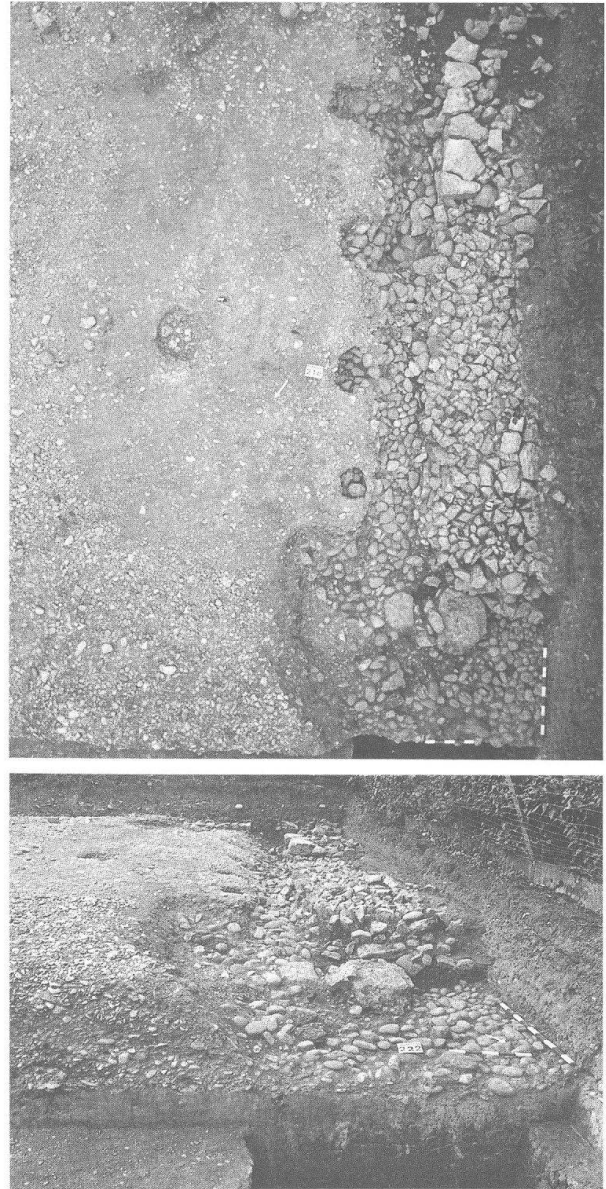
Abb. 14 Augst, Insula 22 (Grabung 1988.51), unten Schrägansicht, oben senkrechte Aufsicht: im Vordergrund rechts, sich als Vertiefung abzeichnend: mit Flusskieseln ausgelegte Fläche. Im Hintergrund Pfostenlöcher am Strassenrand einer vermuteten jüngeren Strassenrandbegrenzung. Strassengraben vor dem Streifenfundament MR 9 der Porticus vor Insula 21.

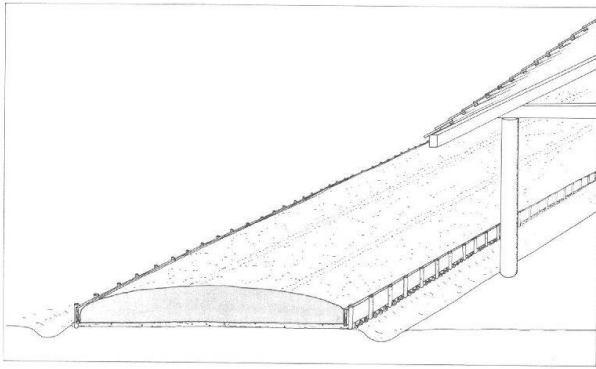
Abb. 19 Strassenaufbau in Augst: Rekonstruktionsversuch mit Prügellager und Pföstchen, die Bohlen gegen Seitendruck stützen.

Diese *Kasten-Hypothese* vermittelt zwar eine Vorstellung einer frühen Strassenrandgestaltung in Augusta Rauricorum, ist jedoch mit dem Mangel behaftet, dem Strassenkörper zuviel und dem Baugrund zu wenig Beachtung zu schenken. Der hier anstehende, gelbe Lehm wird nämlich im Sommer bei Trockenheit steinhart und im Regen zu einem glitschigen, aufgeweichten Boden. Der Baugrund für stark beanspruchte römische Stadtstrassen ist deshalb zu weich und bedurfte einer Stabilisierung. Diese war einst sicher vorhanden, denn der erste Strassenkies konnte sich nie mit dem gelben (S43) oder dem blauen Lehm S20 vermischen. In römischer Zeit gab es also ein heute nicht mehr erkenntliches Element im Strassenkörper, das – stark genug – die Vermischung von Kies und Lehm verhinderte. Es ist kaum anzunehmen, dass die Römer den einen unsicheren Baugrund von gelblicher Farbe durch einen gleichartigen, aber blauen ersetzten. Auch dammartig festgestampfter, blauer Lehm hätte sich im Regen aufgelöst, und eine Materialvermischung wäre unvermeidbar gewesen. Sieht man in der Schicht mit den organischen Spuren S20 sichere Anhaltspunkte für eine Art Holzlager, dann bietet sich die wahrscheinliche Lösung an: Der erste Kies wurde auf ein tragendes *Holzbett* geschüttet. Weil sich die fraglichen Pföstchen an der Schichtgrenze zum blauen Lehm S20 vermehrt abzeichneten, standen sie wohl in einem Funktionszusammenhang mit der postulierten Zwischenschicht aus Holz, die als Prügellager (vgl. Abb. 19 und 20), viel-

Die Rekonstruktion (Abb. 19 und 20) einer frühen Stadtstrasse (S17) zeigt Strassengraben und Stützkasten (Bohlen oder Flechtzaun) über einem Prügel-lager sowie eine bombierte Kiesaufschüttung. Der Strassengraben wird die Kastenfundation nicht gestört haben und war, aus konstruktiven Gründen, seitlich weiter nach aussen versetzt. Die geleiseartigen Balken-lager für den Prügelrost sind hier zwar nicht eindeutig nachweisbar, aber auch nicht auszuschliessen (vgl. Abb. 8). Bei einer Strassenerneuerung (Abb. 21) wurde der alte Strassenrand, sofern noch vorhanden, entfernt und im Randbereich wohl etwas planiert. Anschliessend müssen wieder Seitenbegrenzungen errichtet und frischer Kies eingefüllt worden sein. Nach der Planie der Strassenoberfläche dürfte der Strassengraben ebenfalls den neuen Gegebenheiten angepasst worden sein. Sicher befand sich das Niveau der seitlichen Fussgängerzonen unterhalb der Fahrbahnoberfläche.

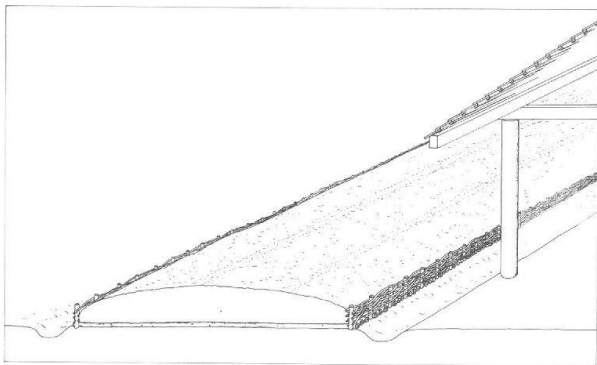
Abb. 20 Strassenaufbau in Augst: Rekonstruktionsversuch mit Prügellager und seitlich stützendem Flechtwerk.

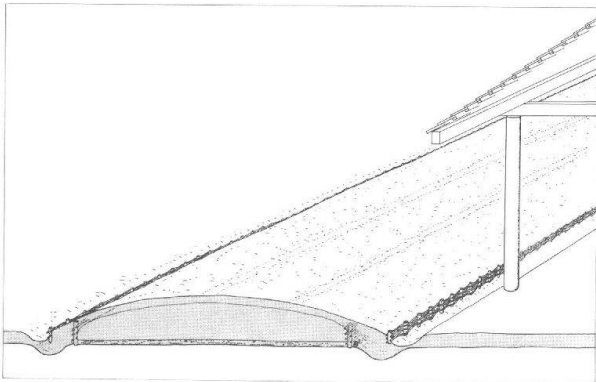
Abb. 21 Darstellungsversuch einer Strassenerneuerung in Augst: Variante Flechtwerk.

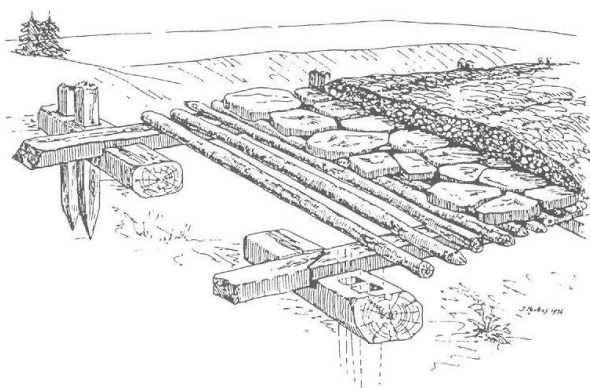
Abb. 22 Via Mansuerisca: Rekonstruktionszeichnung nach J. Mertens (wie Anm. 26).

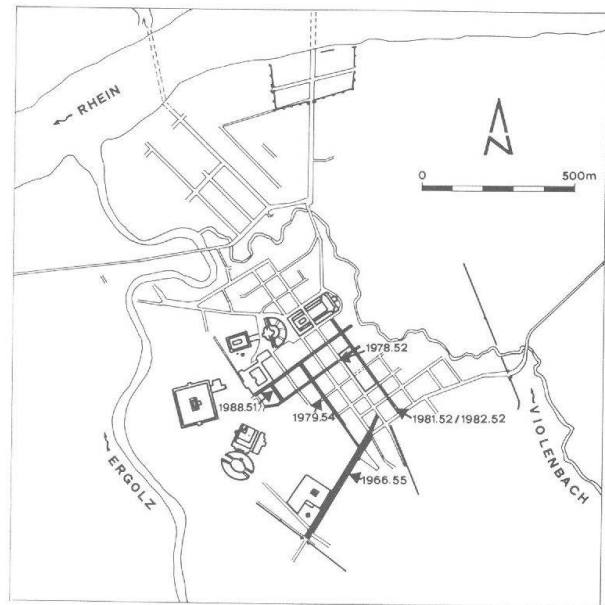
Abb. 23 Verbreitung der Augster Stadtstrassen mit Prügellager: Minervastrasse (Grabung 1978.52) und Westtorstrasse (Grabung 1966.55); mit seitlichen Pföstchen: Basilicastrasse (Grabung 1981.52/1982.52), Fortuna- und Merkurstrasse (Grabung 1988.51), Steinlerstrasse (Grabung 1979.54). Pfeile bezeichnen das gesicherte Vorkommen der Pföstchen oder Prügellager; die betreffenden Strassen sind zur Verdeutlichung schwarz ausgezogen.

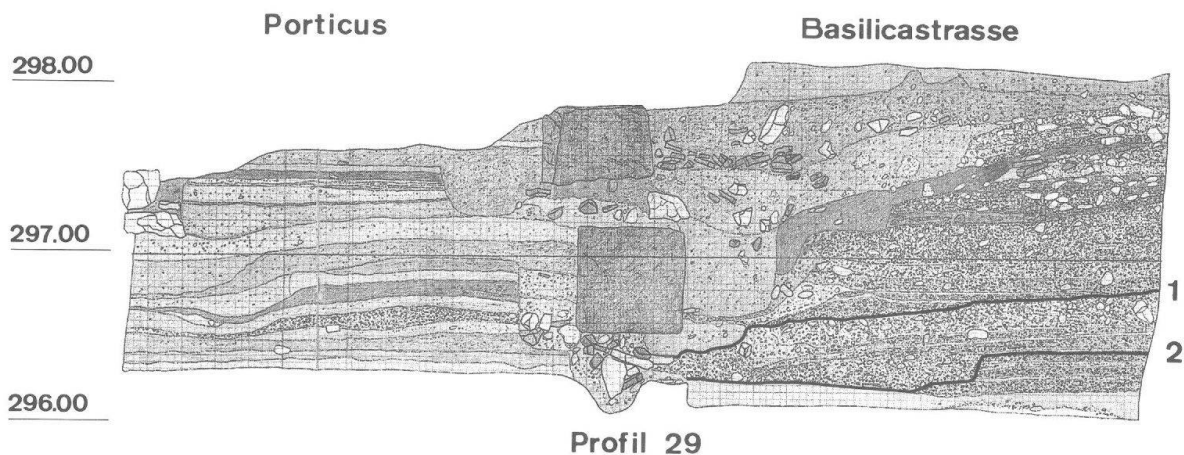
Abb. 24 Augst, Insula 50 (Grabungen 1981.52/1982.52): Profil in der Basilicastrasse: Das hervorgehobene tiefere Strassenniveau (2), das senkrecht abbricht und dessen Randgebiet später mit jüngerer Auffüllung geplant ist, zeigt, dass diese Strassenrandgestaltung nicht durch einen jüngeren Strassengraben entstanden sein kann; in ähnlicher Form, weniger ausgeprägt, ein jüngeres Stratum (1). Vgl. dazu die auffälligen Parallelen in Abb. 12.

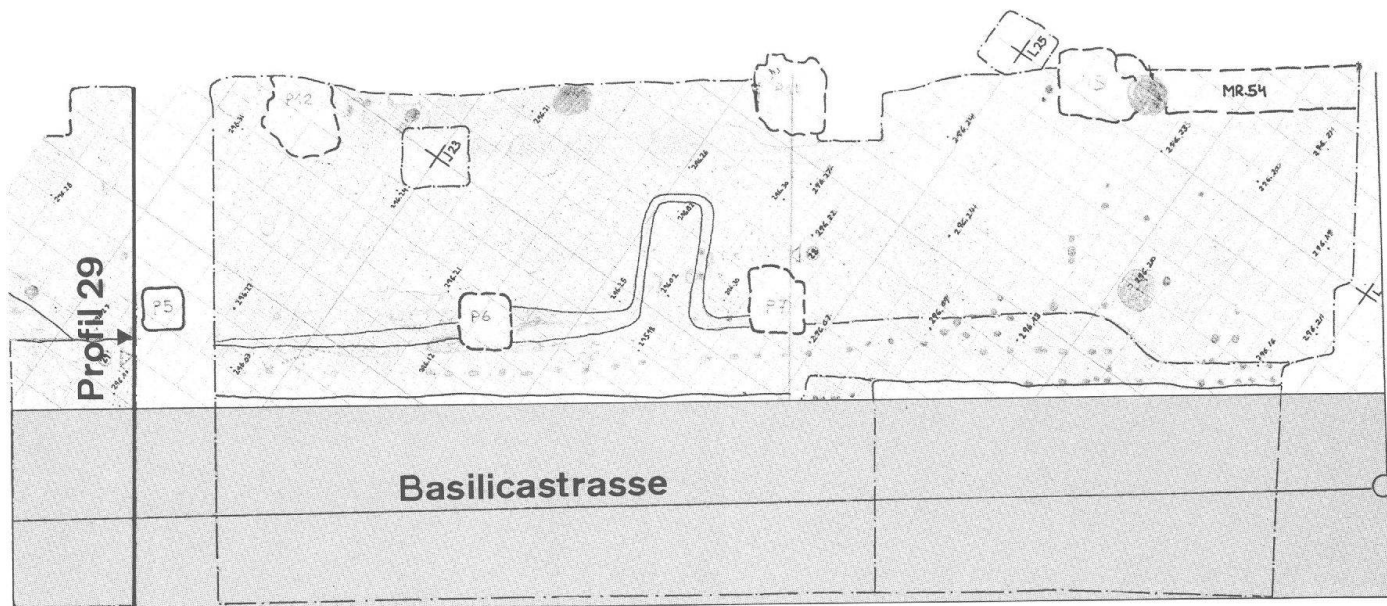
Abb. 25 Augusta, Insula 50 (Grabungen 1981.52/1982.52): Grabungsaufnahme: Oberfläche des gelben, gewachsenen Bodens. Pföstchen unter dem Strassenkies der Basilicastrasse: vgl. Profil 29, Abb. 24.

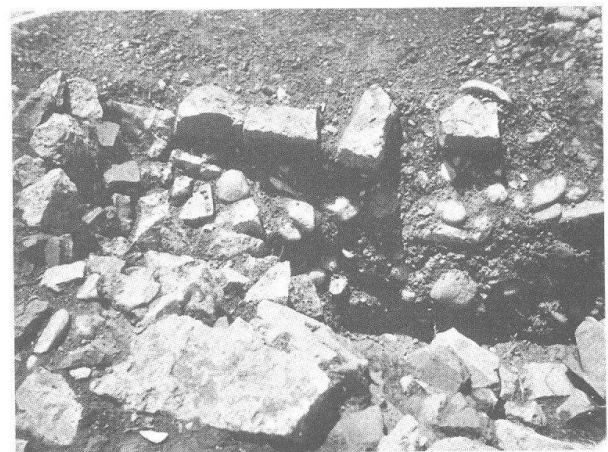
Abb. 28 August, Insula 22 (Grabung 1988.51): Ausgenommenen Strassengraben mit vermuteter Fundation für eine Latrinenanlage oder eine Zufahrtsbrücke.

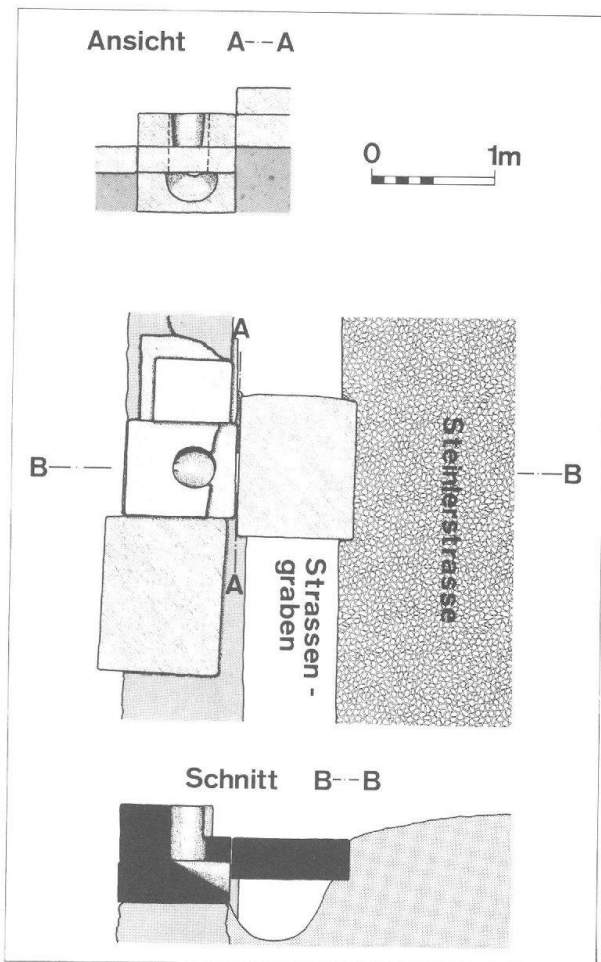
Abb. 30 Strassenlatrine an der Westporticus von Augst, Insula 30. Mitte Aufsicht, oben Ansicht von der Strasse her (A--A), unten Schnitt durch Latrinenanlage; Strassengraben und Strassenkoffer (B--B) zur Veranschaulichung ergänzt. M. 1:60.

einer Zugangsplatte im Westen über dem Strassengraben, einem Unterlagsstein mit schräg in den Strassengraben gerichteter Abflussrinne und einem beschädigten Aufsatzblock mit senkrechtem Schacht. Die in körnigem, rauhen Buntsandstein errichtete Konstruktion ist ohne Wasserspülung undenkbar – zu schnell wäre sie verstopft gewesen. Ihr auffälliger Standort auf einem Porticustreifenfundament erforderte die schräge Abflussrinne, wobei die strassenorientierte Zugangsplatte darauf hindeutet, dass «Kunden» von der Strasse her erwartet wurden.
