# Ausgrabungen in Kaiseraugst im Jahre 1988

Zeitschrift: **Jahresberichte aus Augst und Kaiseraugst**

Urs Müller

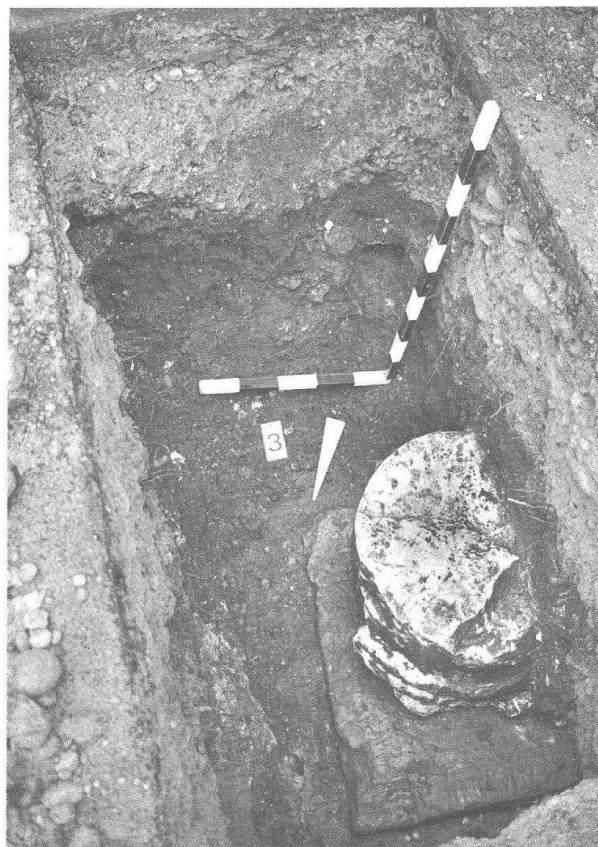
Abb. 4 Kaiseraugst – Dorfstrasse/Verteilung Blockheizwerk (20). Säulenbasis der Porticus nördlich der Kastell-W-E-Hauptachse. Schrägaufsicht von N.

*Befund:* Säulenbasis der Porticus (Abb. 4) und drei Mauerzüge der nördlichen Randbebauung der Kastell-W-O-Hauptachse wurden freigelegt.

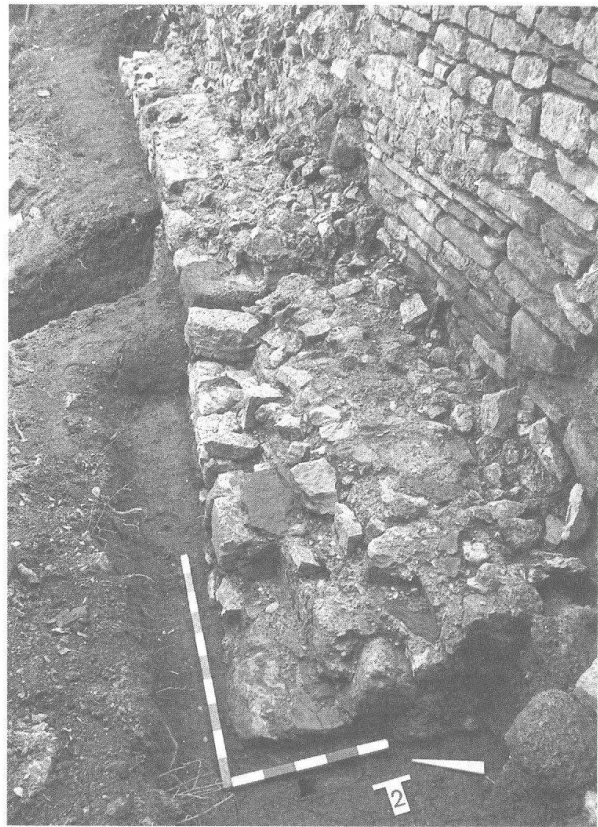
Abb. 16 Kaiseraugst – Rheinuferweg/Kirchgartenstützmauer (06). Aufsicht auf die neuzeitliche Unterfangungsmauer von W.

Im Zusammenhang mit der Sanierung der Kirchgartenstützmauer (Abb. 14 und 15) wurde ein Sondierschnitt an die vorgebaute Unterfangungsmauer (Abb. 16 und 17) gezogen. In der Einfüllung davor wurde ein einseitiger Silberrappen der Fürstabtei Murbach-Lüders aus dem 17. Jahrhundert (Abb. 18) gefunden. Auch der Charakter dieser Unterfangungsmauer ist nicht römisch.

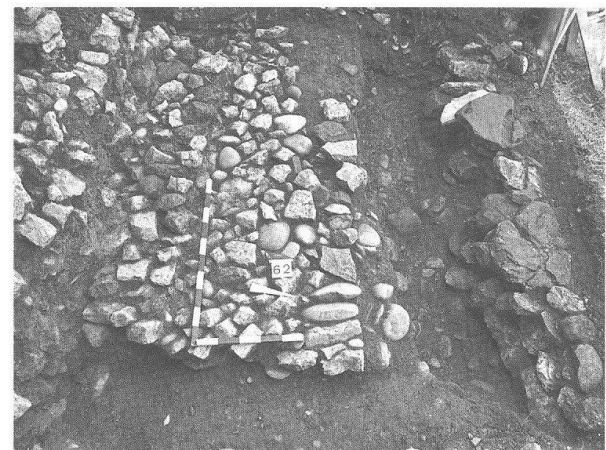
Abb. 21 Kaiseraugst – Rheinuferweg/Kirchgartenstützmauer (06). Unterste Fundationslage. Die Nord-Begrenzung der Kastellmauer ist klar erkennbar. Rechts verstürzter Bauschutt. Aufsicht von ENE.

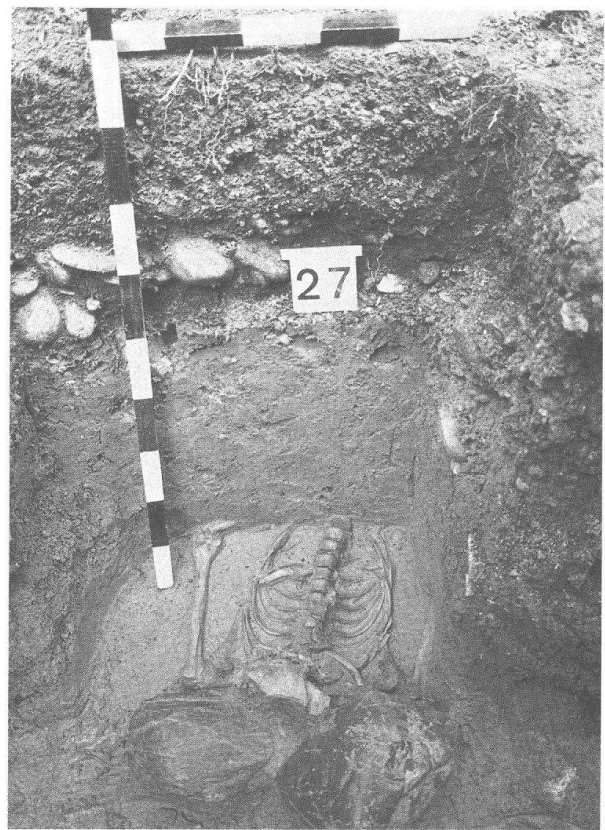
Abb. 25 Kaiseraugst – Fabrikstrasse/Altersheim Rinau (08). Stratigraphischer Aufbau bei Grab 2: Grasnarbe, schlackenhaltige Schicht, Schuttschicht, siltiges Material, Rheinschotter. Keine erkennbare Grabgrube. Ansicht von SW.

Abbildung 25 zeigt die stratigraphische Situation bei Grab 2: Unter der Grasnarbe befindet sich eine schwarze Schicht, die viel moderne Schlacken enthält; darunter etwas Schutt über graubeigem bis ockerfarbenem siltigem Material auf Rheinschotter. Eine Grabgrube im siltigen Material ist nicht erkennbar.

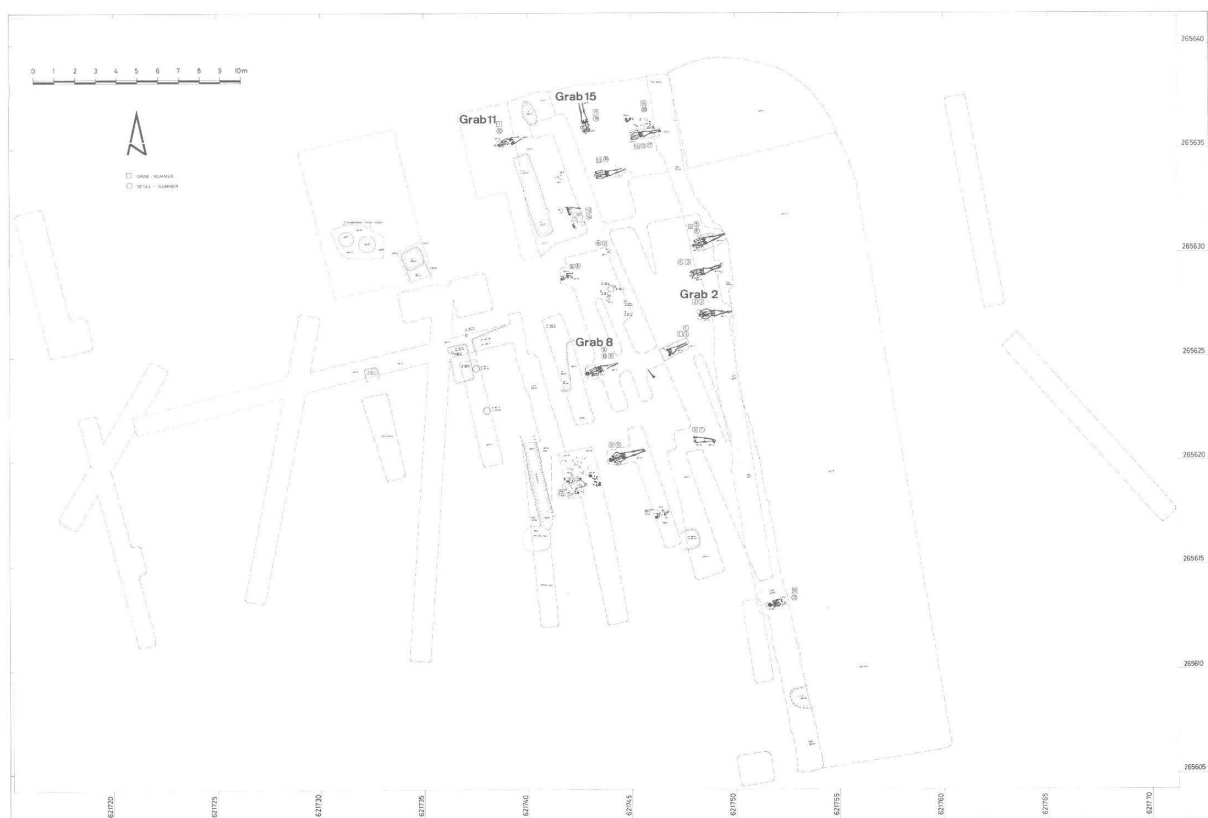
Abb. 23 Kaiseraugst – Fabrikstrasse/Altersheim Rinau (08). Grundriss M. 1:250. Gräber 2, 8, 11 und 15.

Im Juli und Oktober/November 1987 wurden weitere Sondierschnitte im Hinterhof der Arbeiterunterkünfte gezogen (Abb. 23 und 24). Nun konnten acht nach Osten gerichtete beigabenlose Körperbestattungen freigelegt werden. Ein Gräberfeld war hier bisher unbekannt. Einzig eine Notiz in alten Plänen erwähnt ein 'Grab 1917' in diesem Areal<sup>2</sup>.

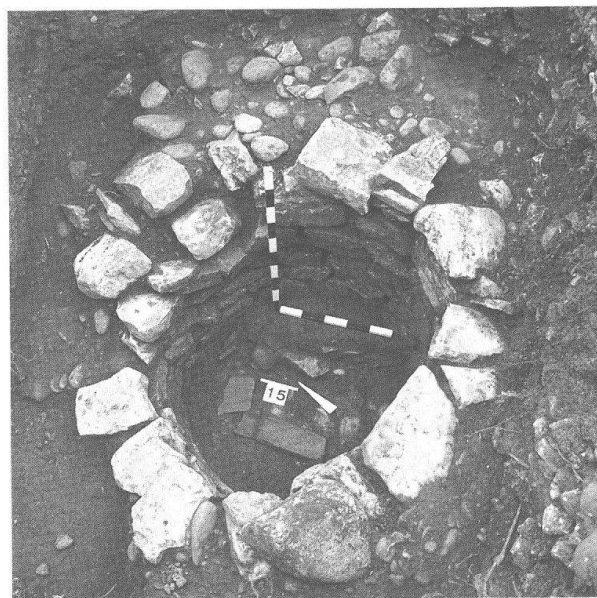
Abb. 30 Kaiseraugst – Äussere Reben/F. Schmid-Zopf (09). Schacht. Tiefe: 2,20 m, Dm.: 1,05 m. Blick von SW.

In einer ersten Sondierung (Abb. 29) konnten am Hang ein 2,20 m tiefer Schacht (Abb. 30) mit einem Durchmesser von 1,05 m, der in den gewachsenen Kies stösst, und 2,50 m weiter südlich die Parzellentrennmauer eines Unterstadtareals gefasst werden.

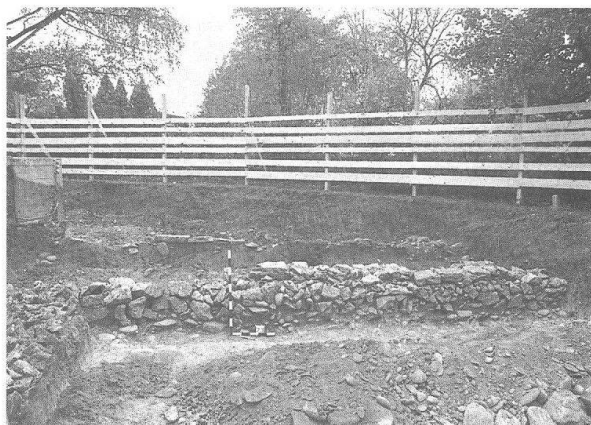
Abb. 37 Kaiseraugst – Ziegelhofweg/H. Berger Muth (16). Vorne: Parzellentrennmauer MR 1. Rechts: Gebäudeaussenmauer MR 2. Hinten: Porticusmauer MR 3. Blick von NE.

Drei Kalksteinmauerfundamente eines NW-Unterstadtareals (Abb. 36 und 37) – wahrscheinlich mit Portikus-Zone und Gebäudeaussenmauer – östlich der «Höllochstrasse» konnten freigelegt werden.
