# Altes und Neues zur Augster Curia : zwei neue Inchriftenfunde aus dem Forumsbereich von Augusta Raurica (Grabung Curia-Schutzdach 1998.51)

# Altes und Neues zur Augster Curia

## Zwei neue Inschriftenfunde aus dem Forumsbereich von Augusta Raurica (Grabung Curia-Schutzdach 1998.51)

Hans Sütterlin

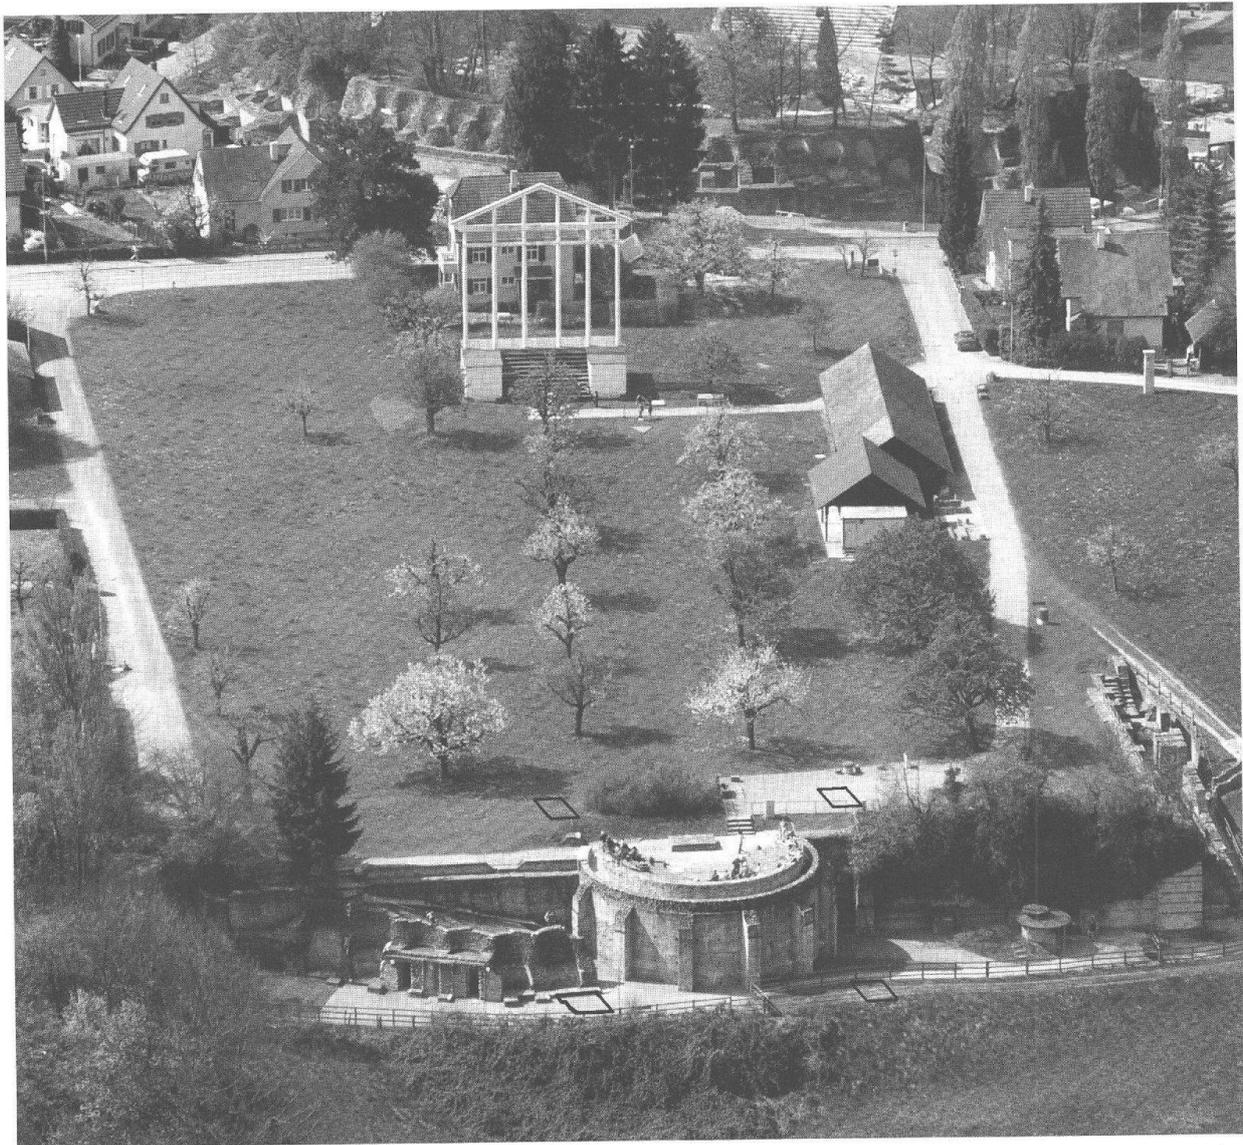
Abb. 1: Augst BL, Forum/Curia-Schutzdach (Grabung 1998.51). Blick von Osten auf das Gebiet des Hauptforums mit der Lage der einzelnen Fundamentgruben (zur Nummerierung der Gruben vgl. Abb. 2, F1–F4). Im Vordergrund sind die rundtürmähnliche Curia sowie die jüngere Basilicastützmauer zu erkennen, dahinter das Forum mit der modernen Markierung der Tempelfassade, zuhinterst das Theater.

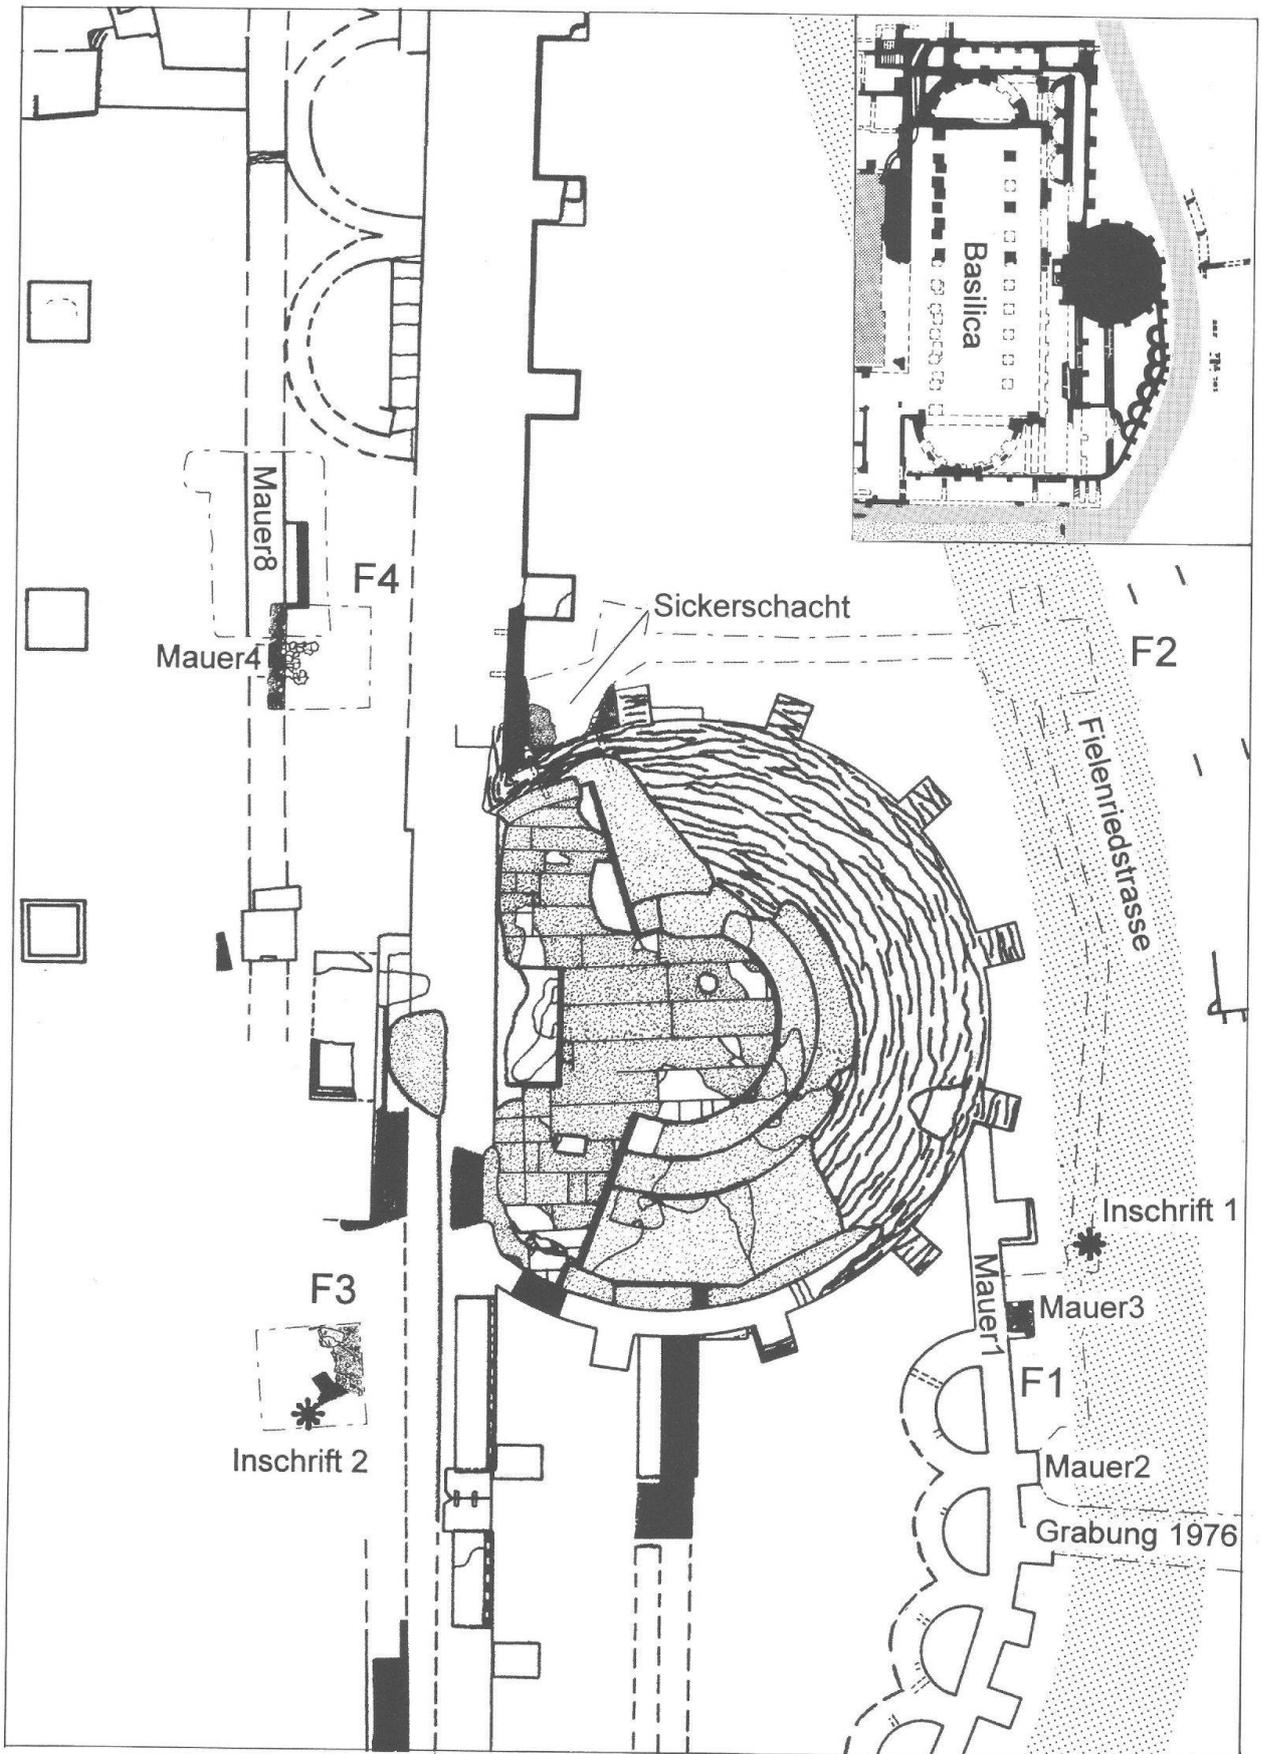
Abb. 2: Augst BL, Curia Schutzdach (Grabung 1998.51). Übersichtsplan mit der Lage der Grabungsflächen (Fundamentgruben F1–F4). Die Fundorte der beiden Inschriftenfragmente sind mit einem Stern (\*) gekennzeichnet. M. 1:200.

Für die Stützpfiler dieser Dachkonstruktion mussten vier Fundamentgruben (Abb. 2, F1–F4) – zwei im Bereich des Forums (Basilica) und zwei auf der Ostseite am rund 6 Meter tiefer gelegenen Fuss der Curia – sowie zugehörige Gräben für das Dachwasser ausgehoben werden<sup>9</sup>. Dabei ist besonders im Bereich der Basilica darauf geachtet worden, dass es zu einer möglichst geringen Beeinträchtigung der archäologischen Substanz kam, indem die Betonfundamente so konzipiert waren, dass die statisch

Die Fundamentgrube für die südöstlichste Dachstütze (Abb. 2, F1) kam knapp vor der mit halbrunden Entlastungsbögen und auf der Aussenseite mit Strebepfeilern verstärkten Stützmauer, welche die Forumsanlage im Südosten abschliesst, zu liegen<sup>10</sup>. Im Rahmen der Baugeschichte des Forums von Augusta Raurica handelt es sich bei dieser Stützmauer, so die *communis opinio*, um das jüngste Elemente der gesamten Anlage<sup>11</sup>. Karl Stehlin, der wohl beste Kenner der Forumsanlage, ging in seinem Manuskript<sup>12</sup> sogar so weit, dass die Erweiterung des Plateaus nach Osten durch den Bau der Stützmauer erst erfolgte, nachdem die Jüngere Curia ihre Funktion verloren und ihr Obergeschoss, der Sitzungssaal der Decurionen, durch «planmässige Abtragung» nicht mehr bestanden hatte.

Die nordöstliche Fundamentgrube 2 (Abb. 2, F2) tangierte grösstenteils nur Auffüllschichten bzw. kam in die durch Überschüttungen nach Osten erweiterte Böschungskante zu liegen. Woher das ganze Erdmaterial stammt, lässt sich nicht mehr mit Sicherheit eruieren. Ein Grossteil dürfte aber aus den Grabungen Karl Stehlins stammen. So findet sich in den Grabungsakten von K. Stehlin ein Plan, in dem auf vorbildliche Weise eingetragen ist, wo der Abraum der Grabungen von 1910, wahrscheinlich aber auch der zwei vorangegangenen Jahre, deponiert worden

Die im Innenbereich der Jüngeren Basilica liegende südliche Fundamentgrube des modernen Curia-Schutzdaches (Abb. 2, F3) hat ein weiteres Inschriftenfragment 2 geliefert (Abb. 2, \*Inschrift 2; Abb. 14). Dem Befund nach zu urteilen, stammt das Bruchstück aus dem unter einer humosen Deckschicht liegenden Zerstörungsschutt der Jüngeren Basilica. Einschränkend muss an dieser Stelle aber erwähnt werden, dass sich in den tieferen Schichten im Zentrum der Fläche eine grubenartige Störung abzeichnete, die in den Zerstörungsschutt sowie den aus Kalksteinabfällen bestehenden Bauhorizont für die Jüngere Basilica eingetieft und mit verschiedenen Architekturfragmenten verfüllt war. Bei der Störung kann es sich um eine alte, nicht aktenkundig gewordene Grabung oder um ein Schatzgräberloch handeln. Obwohl das Inschriftenfragment eingemessen wurde, kann nicht mit letzter Sicherheit ausgeschlossen werden, ob das am Rand der Fläche zum Vorschein gekommene Fundstück aus dieser Störung stammt, da an der Oberkante des fraglichen Abtrages die Konturen der Grube noch nicht zu erkennen waren.

Die nordwestliche Fundamentgrube (Abb. 2, F4) lag zum Teil im Bereich einer Sondierung, die im Rahmen der von K. Stehlin durchgeführten Ausgrabungen in der Basilica

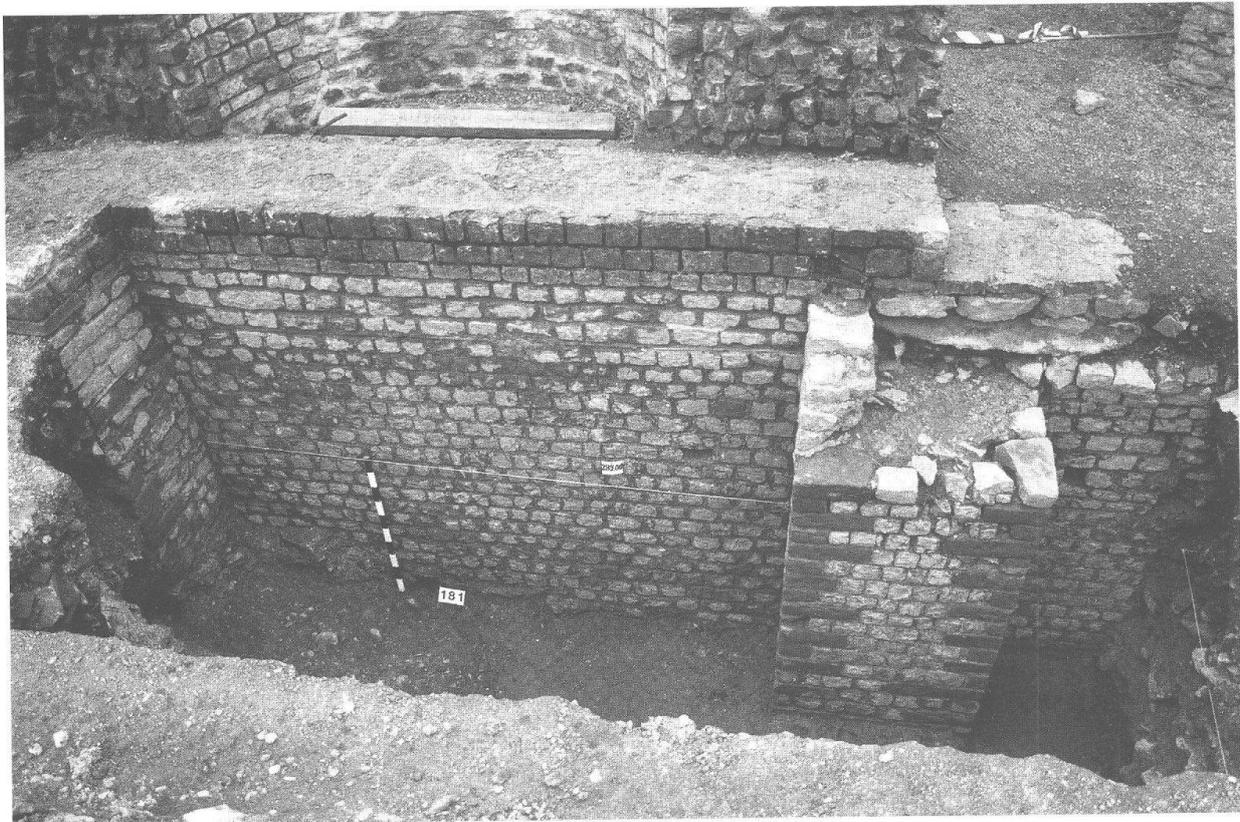
Abb. 3: Augst BL, Curia Schutzdach (Grabung 1998.51). Fundamentgrube 1: Ansicht der Mauern 1–3 von Osten. Die oberen Bereiche der Mauern sind 1973 restauriert und neu aufgemauert worden.

Bei den 1998 vorgenommenen Ausschachtungsarbeiten wurden auf einer Länge von etwa 5 Metern die Ostseite der Stützmauer 1 sowie zwei Stützpfiler (Mauern 2 und 3) freigelegt (Abb. 2 und 3). Das erstaunlicherweise nur sehr schwach ausgeführte Fundament der Stützmauer 1 fällt analog dem Gelände von Süden nach Norden ab<sup>13</sup>. Die Mauer ist zwischen den beiden Stützpfilern

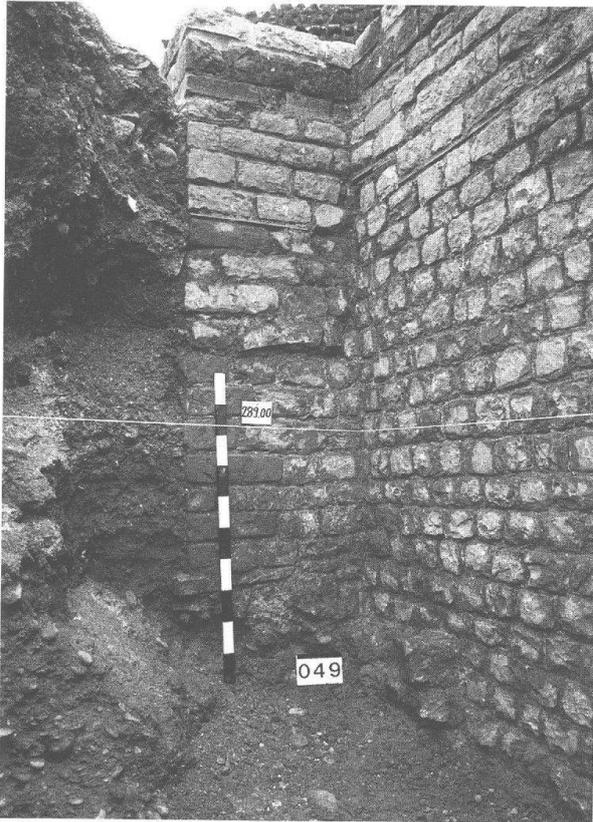
Abb. 4: Augst BL, Curia-Schutzdach (Grabung 1998.51). Fundamentgrube 1: Ansicht an die Nordseite des Stützpfählers (Mauer 2) mit der Baufuge. Links des Stützpfählers zeichnet sich die Verfüllung der Grabung von 1908 ab.

(Mauern 2 und 3) aus einem Guss gemauert. Eine Umbauphase, wie im Sondierschnitt von 1976 auf der Südseite des Stützpfilers (Mauer 2; Abb. 2) beobachtet, konnte im jetzt freigelegten Mauerabschnitt nicht festgestellt werden<sup>14</sup>. Wahrscheinlich steht damit aber ein sich durch eine Mauerfuge deutlich abzeichnender Umbau (Abb. 4) am südlichen Stützpfiler (Mauer 2) in Zusammenhang<sup>15</sup>.

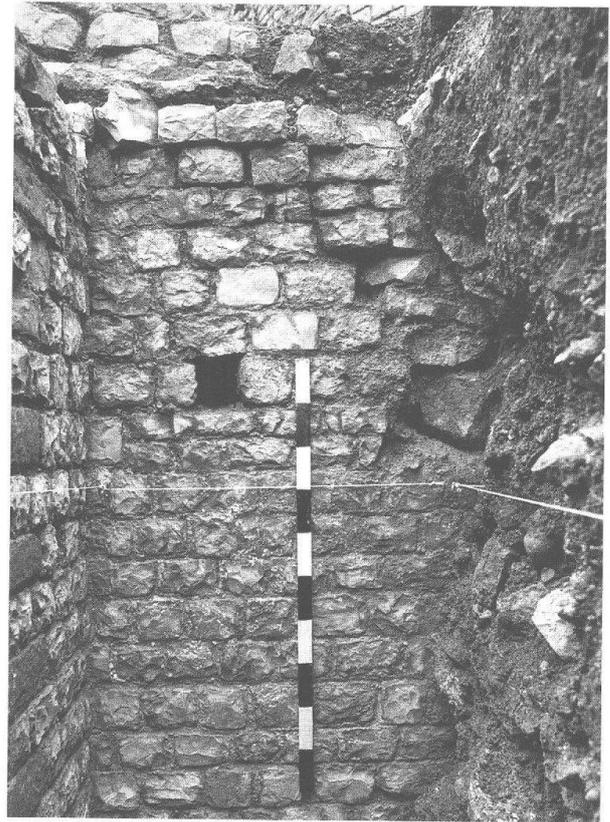
Abb. 5: Augst BL, Curia-Schutzdach (Grabung 1998.51). Fundamentgrube 1: Blick auf die im unteren Teil aus grob zugehauenen Kalksteinen ausgeführte Reparaturstelle in Mauer 1.

Dagegen zeichnete sich am nördlichen Ende der Grabungsfläche noch knapp eine Reparatur in der Stützmauer 1 ab, die besonders im unteren Teil sehr unsorgfältig mit grob zugehauenen Kalksteinblöcken ausgeführt

worden ist (Abb. 5). Möglicherweise ist die Mauer an dieser Stelle durch den Handdruck beschädigt worden und musste in römischer Zeit erneuert werden<sup>16</sup>.

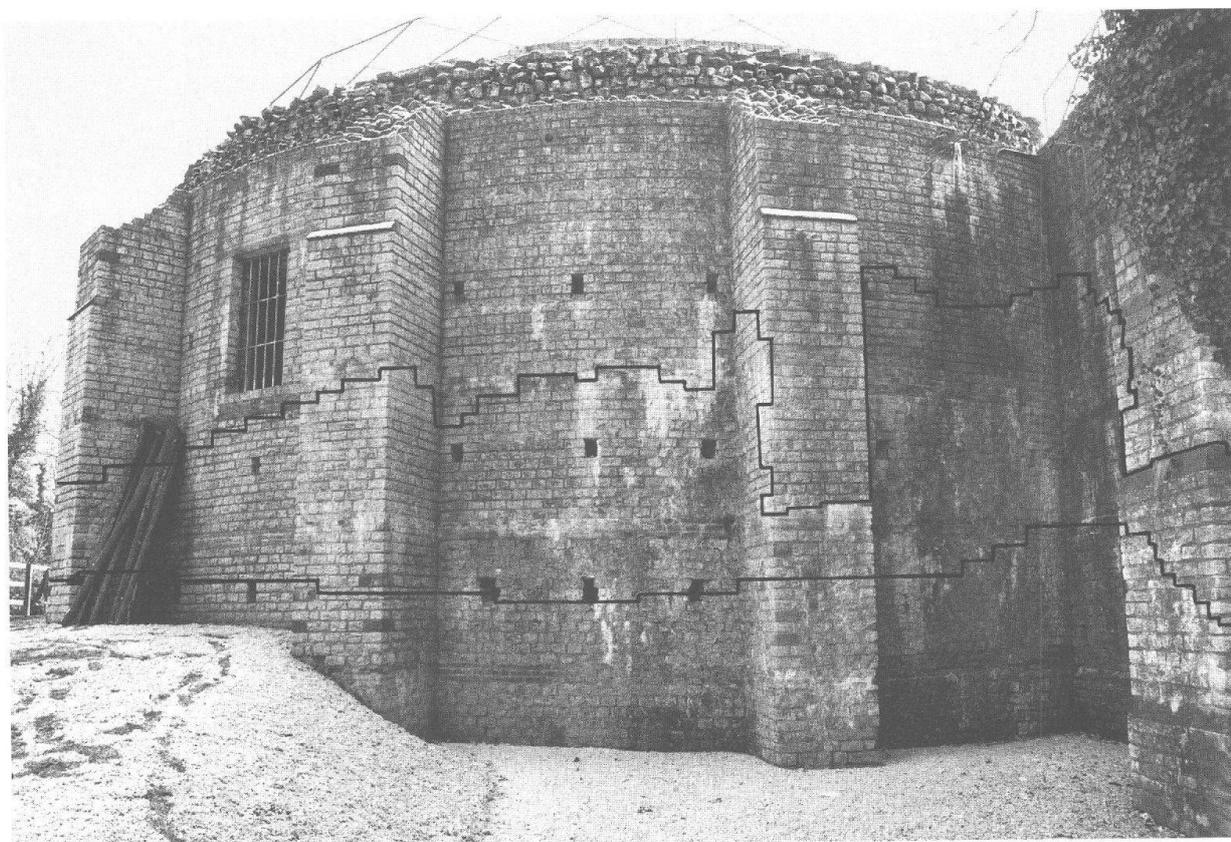
Abb. 6: Augst BL, Curia-Schutzdach (Grabung 1998.51). Ansicht der Curia von Norden nach der Wiederherstellung der Umgebung zum Schluss der Arbeiten. Die untere Linie markiert die Terrainoberfläche im Jahr 1941 vor den Abgrabungen durch R. Laur-Belart. Die obere Linie bezeichnet den ungefähren Höhenverlauf, ab der die Mauerschale erneuert wurde.

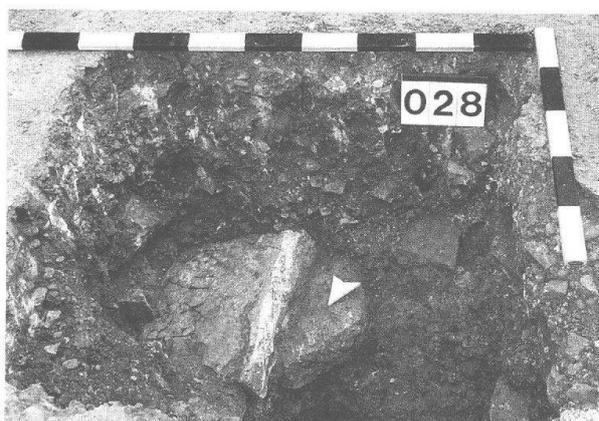
Abb. 7: Augst BL, Curia-Schutzdach (Grabung 1998.51), Fundamentgrube 1. Das beim Grabenaushub zum Vorschein gekommene Inschriftenfragment 1 in situ (Abb. 2, Inschrift 1).

und M. Trunk ausgegrabenen Fläche zu liegen kam<sup>22</sup>. Beim maschinell durchgeführten Aushub des Grabens wurde südöstlich der Curia im Grabenprofil das Inschriftenfragment 1 angeschnitten und anschliessend freigelegt (Abb. 2, \*Inscript 1; Abb. 7 und 13)<sup>23</sup>. Das Fragment fand sich 30 cm unter der Terrainoberkante in einer nach Osten abfallenden humosen Schuttschicht aus Kalksteinen, Ziegelfragmenten und Mörtelresten. Bei dem Material handelt es sich höchstwahrscheinlich um den Zerstörungsschutt der Jüngeren Basilica respektive der Jüngeren Curia<sup>24</sup>.

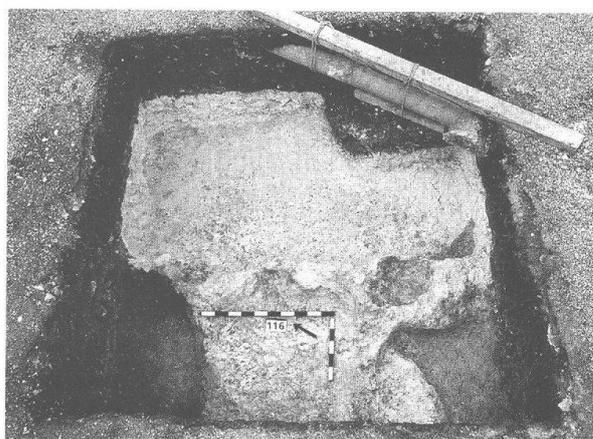
Abb. 8: Augst BL, Curia-Schutzdach (Grabung 1998.51), Fundamentgrube 4. Aufsicht auf den aus Kalksteintrümmern bestehenden Bauhorizont der Jüngeren Basilica.

angelegt worden ist. Wie bei dieser Grabung von 1928 stiessen wir etwa 60 cm unter der Humuskante auf eine sehr markante, schneeweisse Kalkschicht (Abb. 8), die ausser an den Stellen, wo sie durch alte Sondierungen gestört war, in der ganzen Fläche anzutreffen war. Beim weiteren Abgraben zeigte sich, dass die Schicht mindestens 60 cm mächtig war<sup>25</sup>. Sie bestand ausschliesslich aus Kalksteinfragmenten unterschiedlichster Grössen<sup>26</sup>. Das Spektrum der Fragmente reichte von mehllartigem Staub bis zu Handtellergrösse<sup>27</sup>. Das Gros der Stücke bestand aus Kalksteinabschlägen, an denen sich keine regelmässigen Flächen erkennen liessen. Daneben fanden sich aber auch Stücke, die klare Spuren einer Bearbeitung zeigten (Abb. 9). Da es sich dabei vor allem um Bearbeitungsspuren handelt, die aus dem Arbeitsablauf bei der Zurichtung von Architekturteilen stammen, gehen wir davon aus, dass es sich bei dieser mächtigen Kalksteinschicht um *Werkabfälle* respektive den Bauhorizont für die Jüngere Basilica handelt<sup>28</sup>. Sowohl bei einem Neufund mit Dreh-

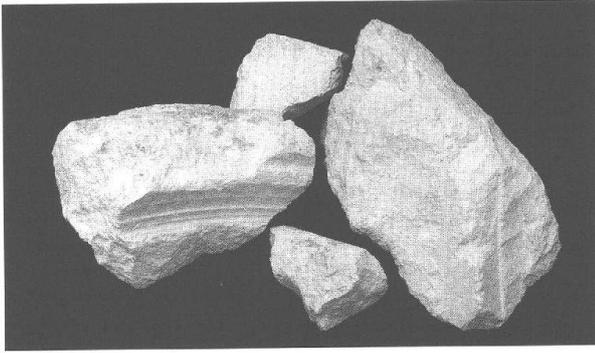
Abb. 9: Augst BL, Curia-Schutzdach (Grabung 1998.51), Fundamentgrube 4. Auswahl von Werkstücken, die aus dem Bauhorizont für die jüngere Basilica ausgelesen wurden. M. ca. 1:4.

spuren<sup>29</sup>, vermutlich Teil einer Basis (Abb. 9, links), als auch bei einem bei K. Stehlin aufgeführten, aus derselben Schicht stammenden Kapitellfragment<sup>30</sup> wird es sich demnach um Zeugen von verunglückten Werkstücken handeln.

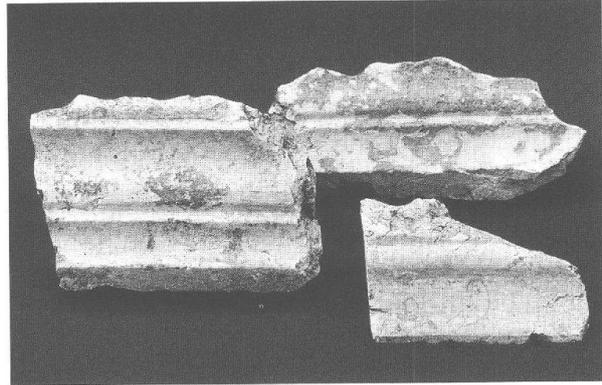
Abb. 10: Augst BL, Curia-Schutzdach (Grabung 1998.51), Fundamentgruben 2 und 3. Gesimsfragmente von Sockeleinfassungen aus «Solothurner Marmor». M. ca. 1:5.

Ausser den beiden Inschriftenfragmenten 1 und 2 (Abb. 13 und 14, s. unten) hat die Grabung zahlreiche Architekturfragmente geliefert, die von der Curia, zur Hauptsache aber von der Basilica stammen dürften. Erwähnenswert ist das Bruchstück eines Kapitells<sup>34</sup> und vier profilierte Gesimsfragmente aus «Solothurner Marmor» (Abb. 10), die wahrscheinlich als Sockeleinfassungen gedient haben<sup>35</sup>.

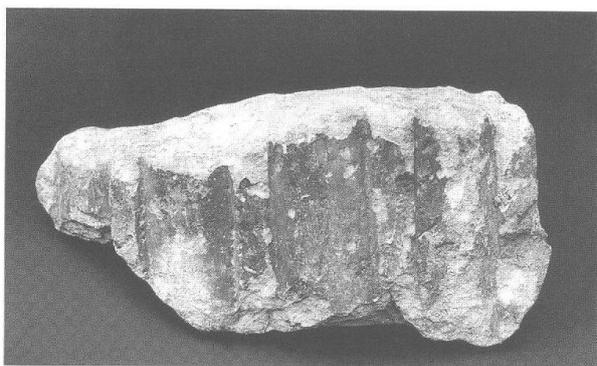
Abb. 11: Augst BL, Curia-Schutzdach (Grabung 1998.51), Fundamentgrube 1. Säulentrommelfragment mit Farbresten, Inv. 1998.51.D04926.5. M. ca. 1:4.

Unter mehreren Fragmenten von mit Pfeifen versehenen Säulentrommeln erregte ein Stück aus der Fundamentgrube 1 aufgrund seines rostbraunen «Farbüberzuges» auf der Säulenoberfläche unser besonderes Interesse (Abb. 11)<sup>36</sup>. Die «Farbe» kann nicht durch die Lagerung im Boden entstanden sein, sondern muss in noch intaktem Zustand der Säule, also in römischer Zeit, auf das Stück gekommen sein, da auf allen Bruchkanten

des Fragmentes keine solche Verfärbung sichtbar ist<sup>37</sup>. Eine Begutachtung des Stückes durch Restaurator Detlef Liebel ergab, dass es sich bei der rostbraunen Farbe um gefärbten Kalksinter handelt, der entstehen kann, wenn das Stück mit Kalkwasserfarbe, in dem ein Farbpigment gelöst ist, bemalt wird. Wir gehen davon aus, dass hier eine intentionelle Farbgebung vorliegt<sup>38</sup>. Dafür würden auch zwei weitere aus dem Bereich der Basilica stammende und Farbreste aufweisende Architekturfragmente sprechen, die 1927 und 1928 gefunden wurden<sup>39</sup>.

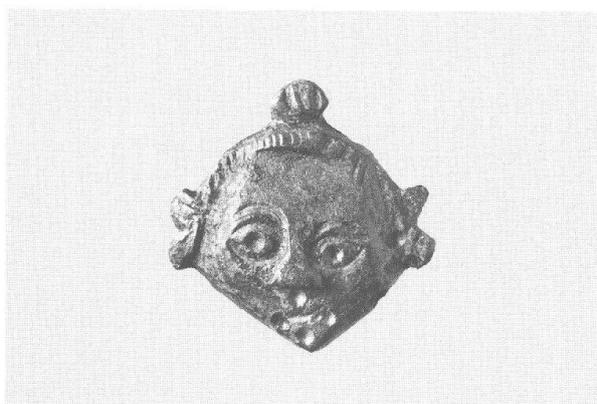
Abb. 12: Augst BL, Curia-Schutzdach (Grabung 1998.51), Fundamentgrube 1. Bronzeniet, Inv. 1998.51.D04885.4. M. 2:1.

Neben kleinen Bronzefragmenten, die wahrscheinlich von Grossbronzen und möglicherweise von Inschriftenplatten stammen<sup>40</sup>, verdient vor allem ein figürlich verzierter Bronzeniet Erwähnung. Es handelt sich um einen Zierniet in Form eines Amorköpfchens mit hochgebundenem Haarschopf (Abb. 12). Ein sehr ähnliches Stück liegt aus Baden vor<sup>41</sup>. Der 1,8 cm grosse Niet stammt vermutlich vom zentralen Teil eines Beschlages oder einer Phalera<sup>42</sup>.

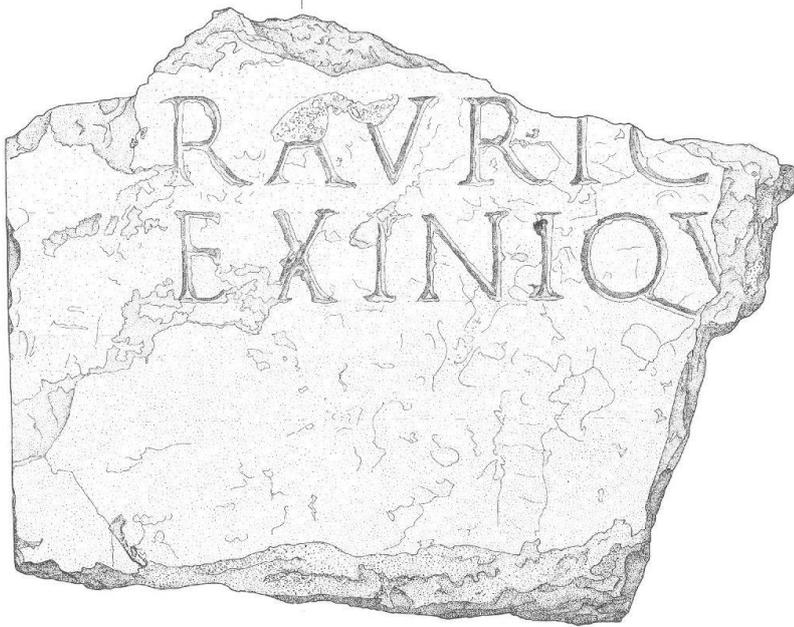
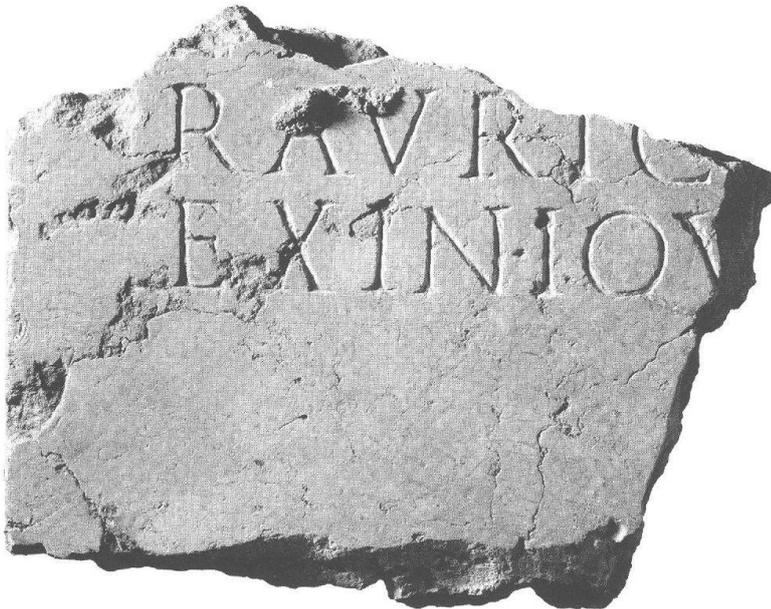
Abb. 13: Augst BL, Curia-Schutzdach (Grabung 1998.51), Dachentwässerungsgraben Ost. Inschrift 1. Ansicht und Schnitt. M. 1:4.

durch den Kleinbagger leicht beschädigt worden. Ein grosser Teil von der Rückseite ist versintert. Das Vorhandensein von Sinterspuren auf Teilen der Bruchkanten belegt, dass die Versinterung erst nachträglich, also während der Verwendung als Spolie oder aber erst während der Lagerung im Boden, entstanden sein muss.

steines, haften noch auf der rechten Bruchkante, was belegt, dass das Inschriftenfragment sekundär als Spolie verbaut war.

In der linken unteren Ecke finden sich Rostspuren vom Abdruck eines Eisenstückes, die eventuell von einer Haltevorrichtung stammen könnten.

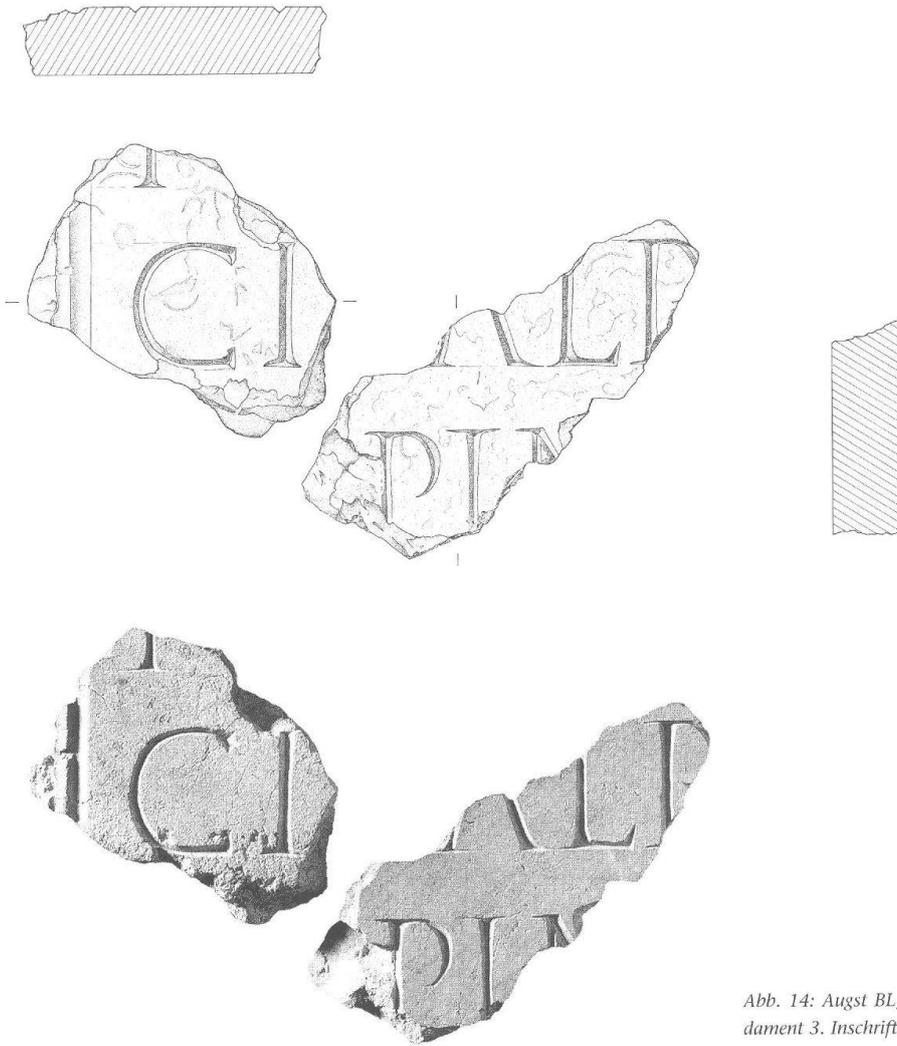
Abb. 14: Augst BL, Curia-Schutzdach (Grabung 1998.51), Fundament 3. Inschrift 2. Ansicht und Schnitt. M. 1:3.

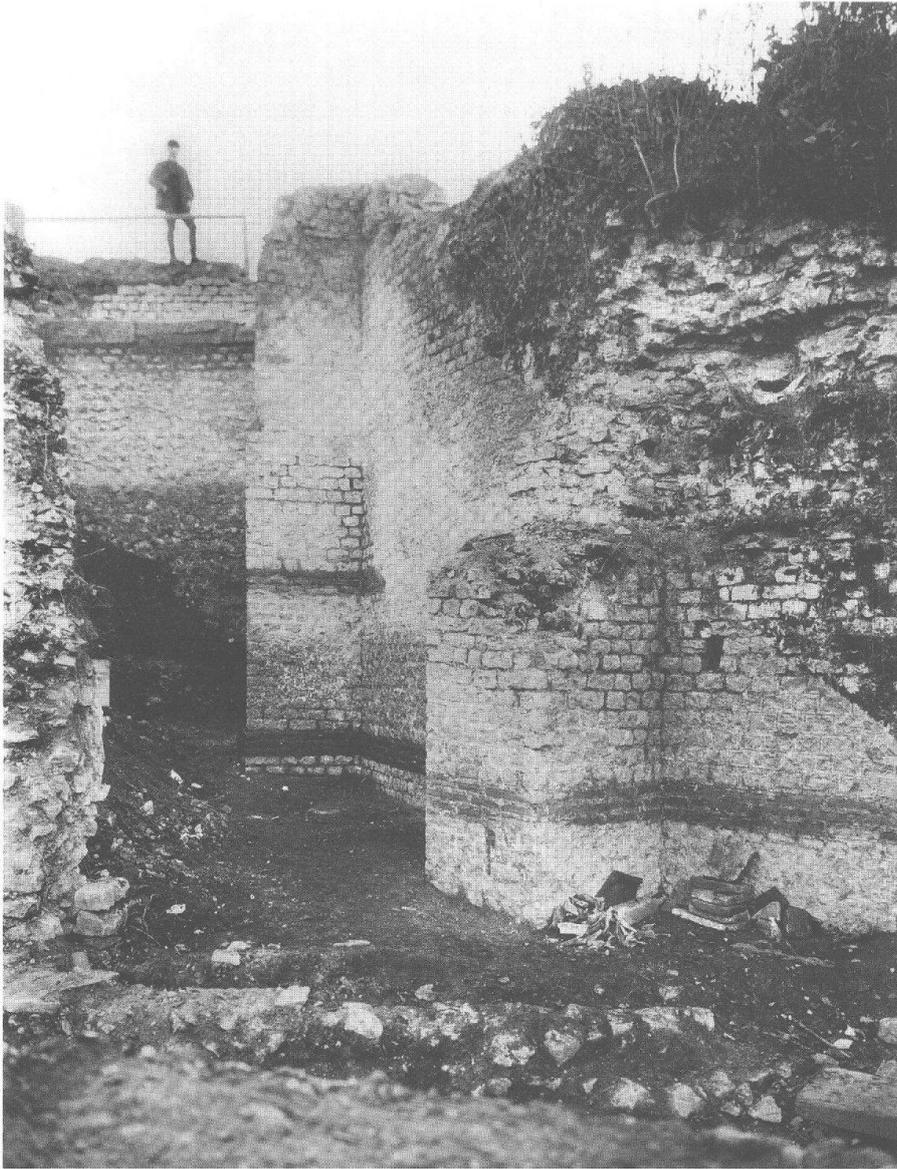
Abb. 15: Augst BL, Curia (Grabung 1907/1908.60). Ansicht von Osten an die Curia mit den beiden Stützpfeilern 2 und 3. Im Vordergrund ist noch die Krone von Mauer U/Mauer 1 zu erkennen. Unterhalb der stehenden Person im Hintergrund befindet sich die mit Buntsandsteinquademern abgedeckte Mauer E (vgl. Abb. 16).

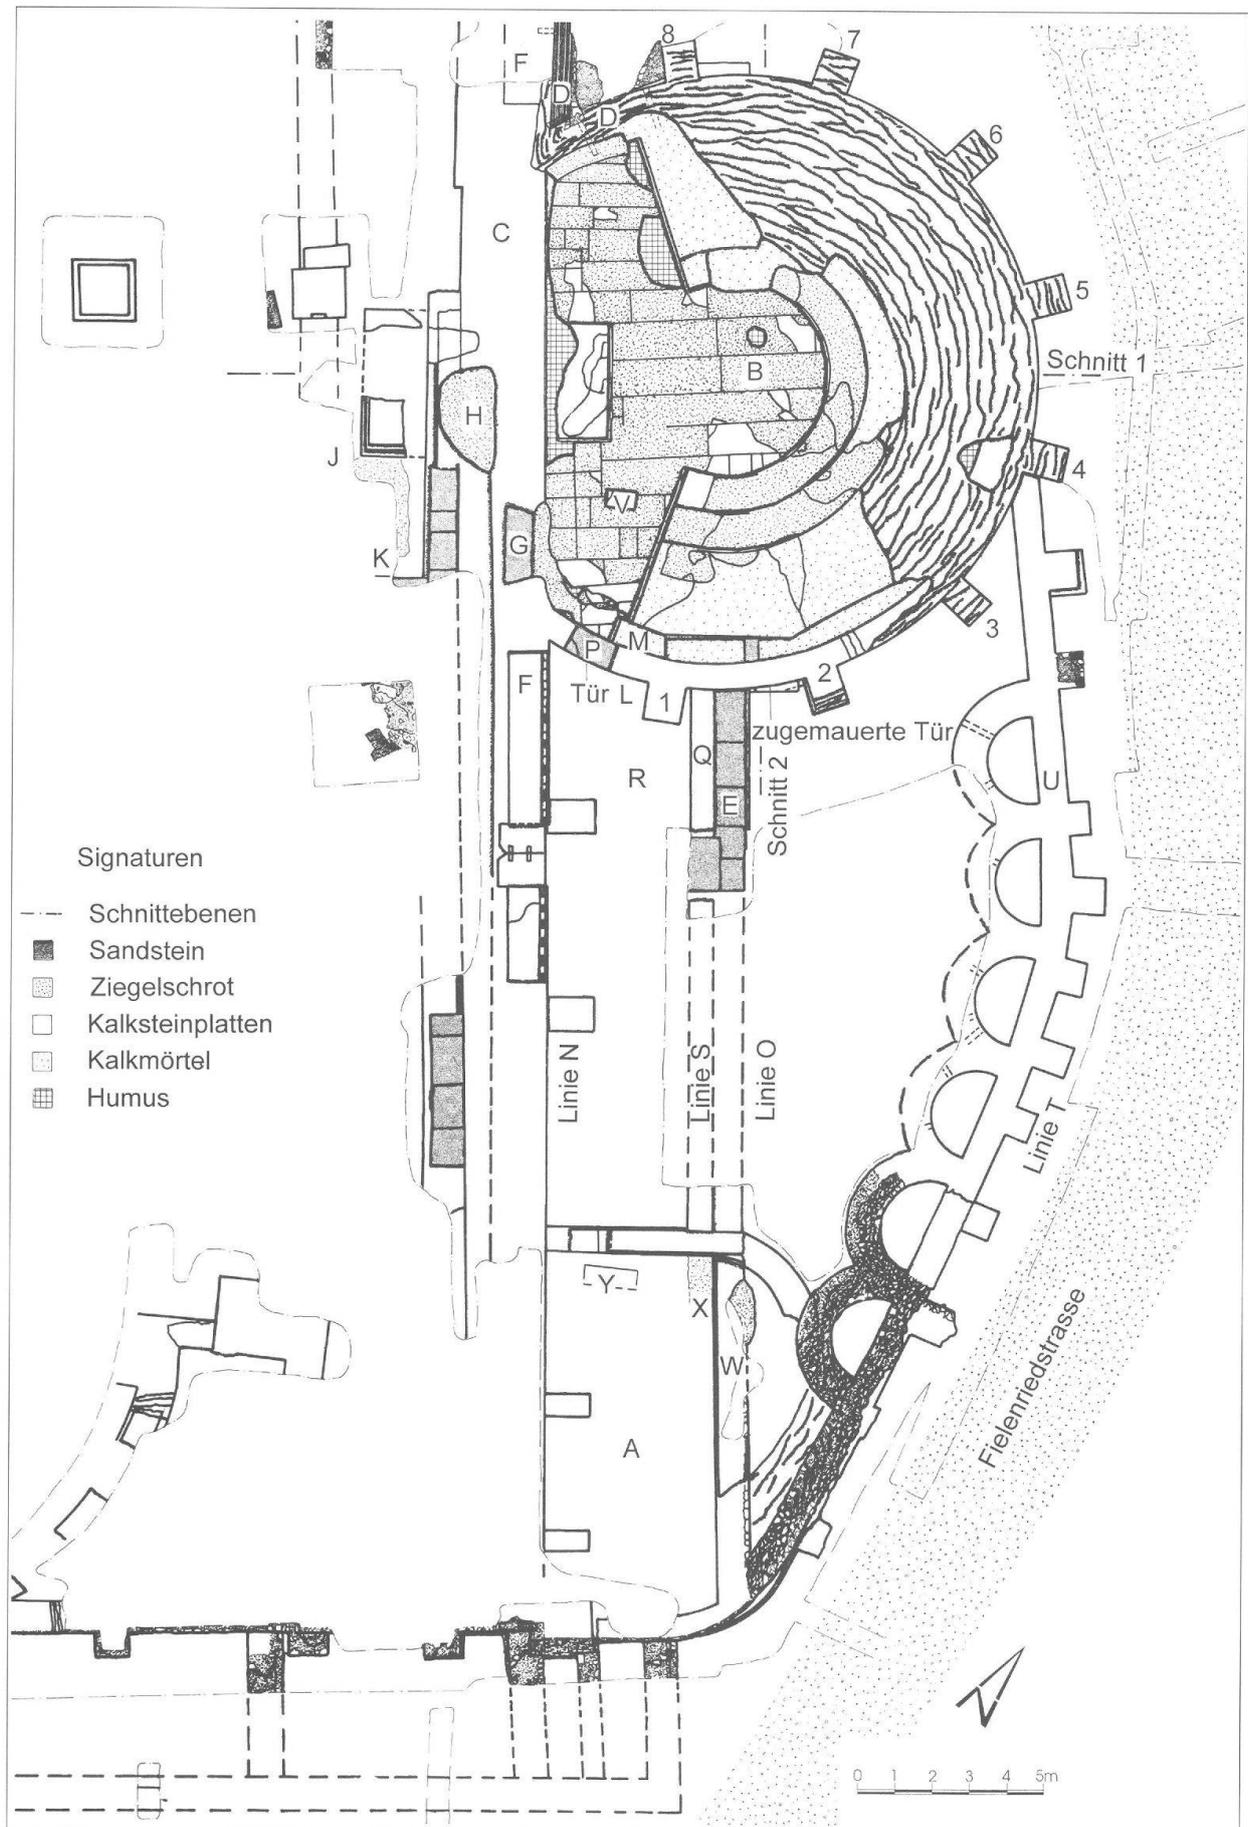
Abb. 16: Übersichtsplan der Curia mit den im Süden angrenzenden Räumen. Die Bezeichnungen nehmen Bezug auf Strukturen, die im Text von Karl Stehlin erwähnt sind (Konkordanz im Text in eckigen Klammern [...]). M. 1:200.

Gegenüber, an der geraden Mauer ist ein viereckiger Mauerkörper errichtet, den wir der Kürze halber gleich von Anfang an als Tribüne bezeichnen wollen [Abb. 16 und 17, Schnitt 1]. Boden, Sitzstufen und Tribüne zeigen die Reste einer Verkleidung aus feinen, weissen Kalksteinplatten, welche mittelst eines roten Ziegelmörtels aufgesetzt sind. Die Deutung der Anlage kann kaum zweifelhaft sein: es ist augenscheinlich der Sitzungssaal einer Behörde. Bevor wir die Einzelheiten der Ausstattung betrachten, wollen wir noch untersuchen, wie der Abschluss des Saales an der geraden Seite und die Zugänge beschaffen waren. Die Oberfläche der dicken Mauer AA [Abb. 16,C] liegt z[um] gr[össten] Teil unter dem Niveau des Saalbodens im Rundturm. Höher erhebt sich die aufgesetzte schmalere Mauer g [Abb. 16,F], aber sie setzt sich nicht als Abschlusswand des Sitzungssaales fort, sondern ist gerade auf der Strecke, wo der Rundturm anstösst, unterbrochen; sie endigt in einem Haupt nahe beim südlichen Ende der Kreismauer und beginnt wieder mit einem ebensolchen in der Nähe des nördlichen Endes. Zwischen die beiden Mauerhäupter war eine noch schmalere Abschlussmauer eingebaut, von welcher als einziger Rest die Sandsteinschwelle F [Abb. 16,G] erhalten geblieben ist; (dieser Rest reicht aber hin, um uns über die Lage) der Mauer und ihrer Öffnungen zu orientieren. Die Schwelle liegt obwohl etwas schief gerichtet, doch sicher

Wir kehren zu den Einzelheiten des Sitzungssaales zurück. Von der Plattenverkleidung des Bodens sind einige ansehnliche Reste erhalten [Abb. 16 und 20]. Die Platten bestehen aus einem feinen weissen Kalk und sind 2,5 bis 3 cm dick. Ihre Fugen laufen nicht ganz parallel, waren aber an der Oberfläche augenscheinlich so dicht geschlossen, dass man sie kaum bemerkte. An der Unterseite waren die Fugen breiter und haben sich in den

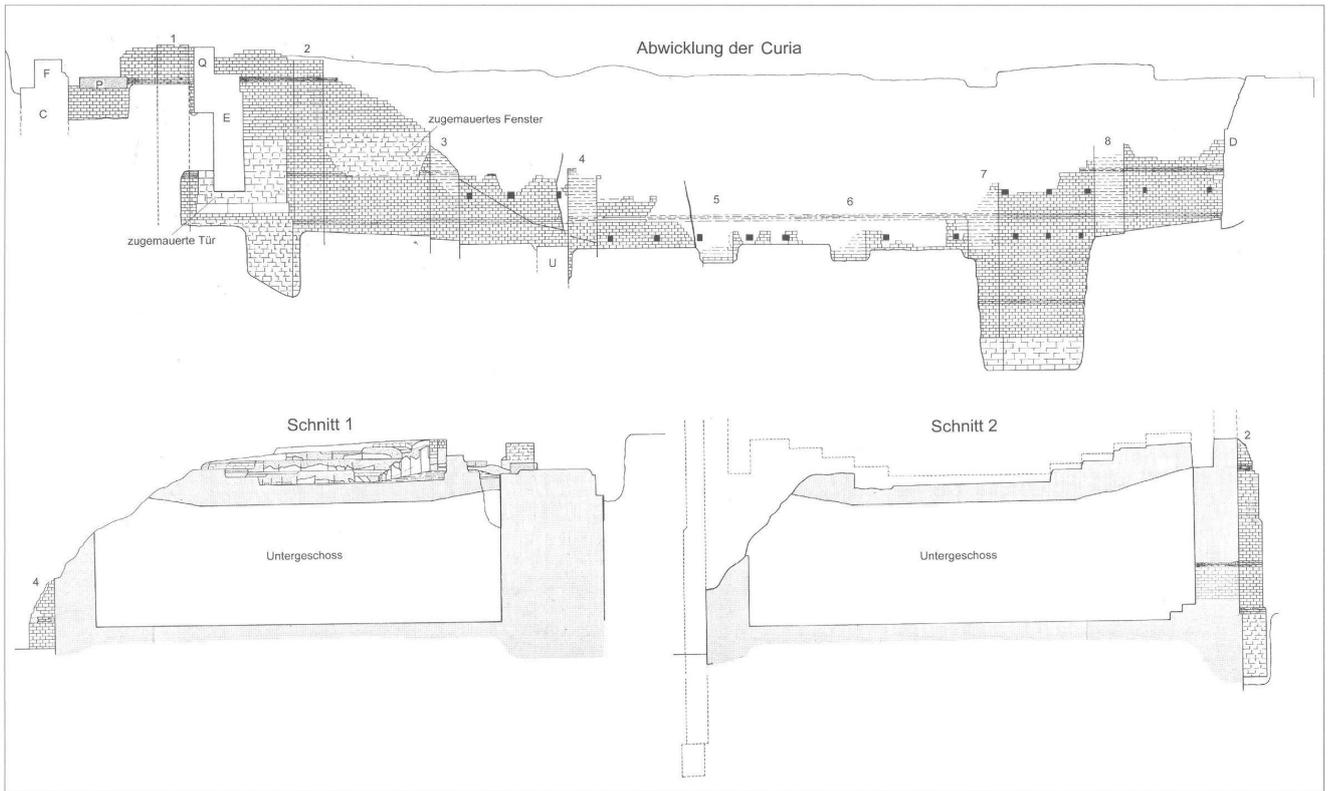
Abb. 17: Augst BL, Curia (Grabung 1907/1908.60). Abwicklung der Curiamauer nach den Grabungen 1907/1908 sowie Schnitte durch das Gebäude (zur Lage der Schnitte vgl. Abb. 16). Die Bezeichnungen der Stützpfiler (Zahlen) und einzelner Mauern (Buchstaben) korrespondieren mit denjenigen von Abbildung 16. Bei den Schnitten ist zu beachten, dass das Untergeschoss damals noch nicht ausgegraben wurde und dass die Ansichten einzelner Strukturen wie Stützpfiler, Sitzstufen oder des Podestes in den Schnitt hineinprojiziert sind. M. 1:160.

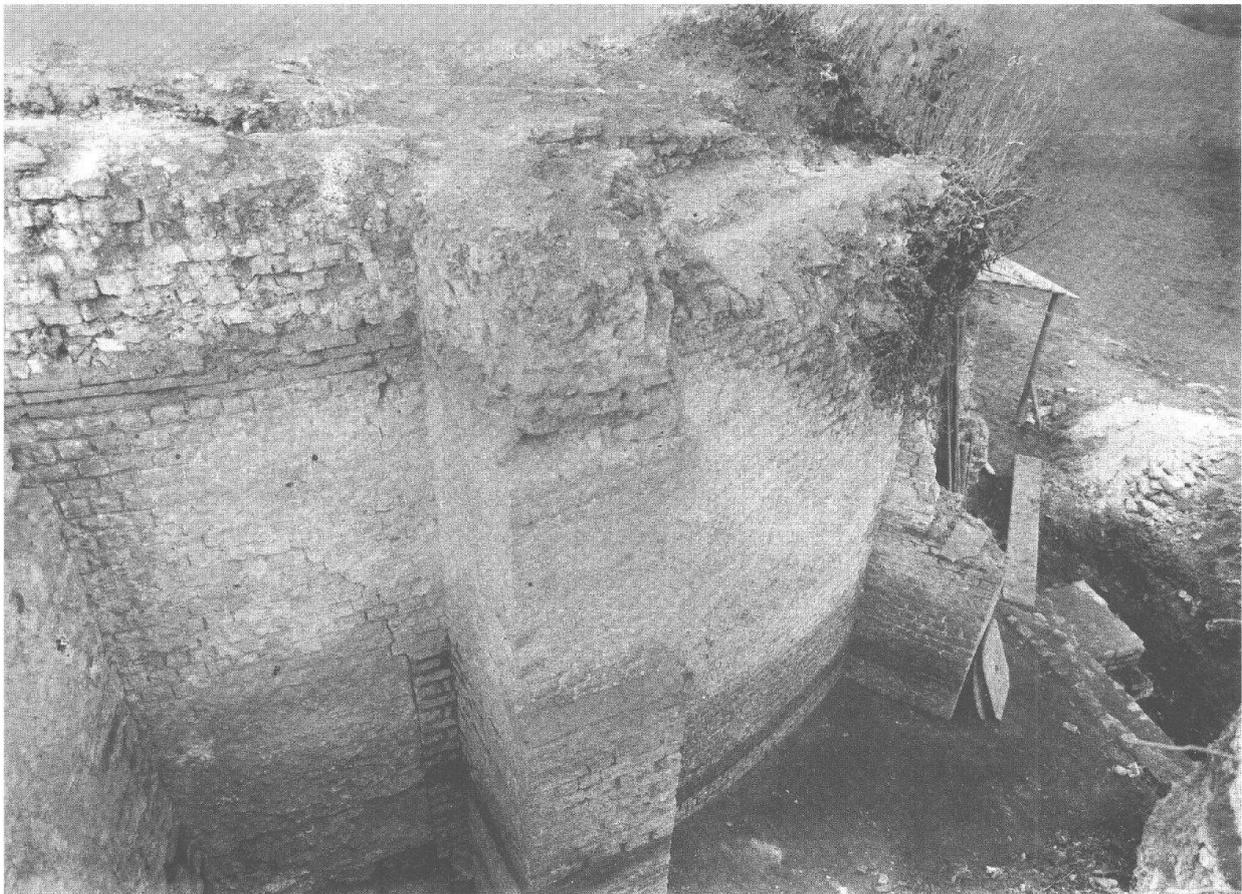
Abb. 18: Augst BL, Curia (Grabung 1907/1908.60). Blick nach Osten von der Höhe der Basilica an den Fuss der Curia. Links im Bild die zugemauerte Türöffnung und der am besten erhaltene Stützpfiler Nr. 1. Rechts im Bild verläuft die Stützmauer U (vgl. Abb. 16).

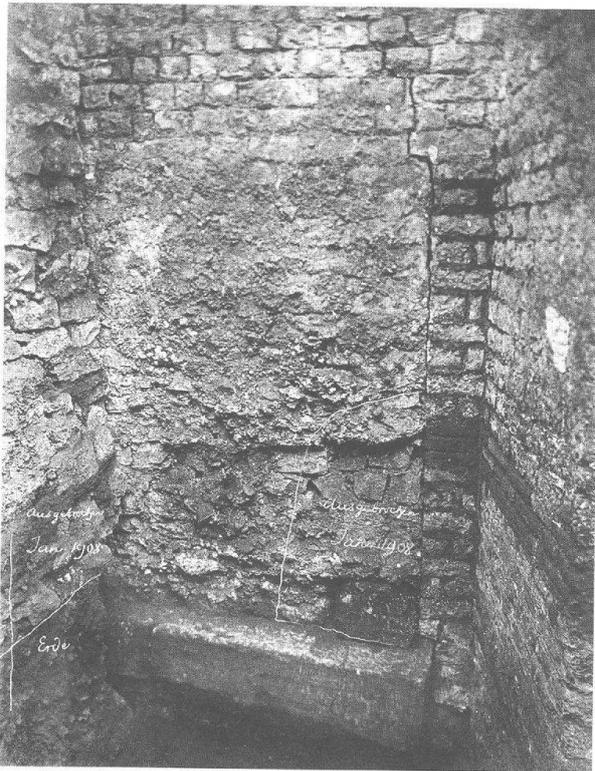
Abb. 19: Augst BL, Curia (Grabung 1907/1908.60). Ansicht der ursprünglich in das Untergeschoss der Curia führenden und später zugemauerten Türe. Von links stösst Mauer U direkt an die zugemauerte Türöffnung; rechts befindet sich der Stützpfiler Nr. 2 (vgl. Abb. 16). Am unteren Bildrand ist die Schwelle aus Kalkstein zu erkennen.

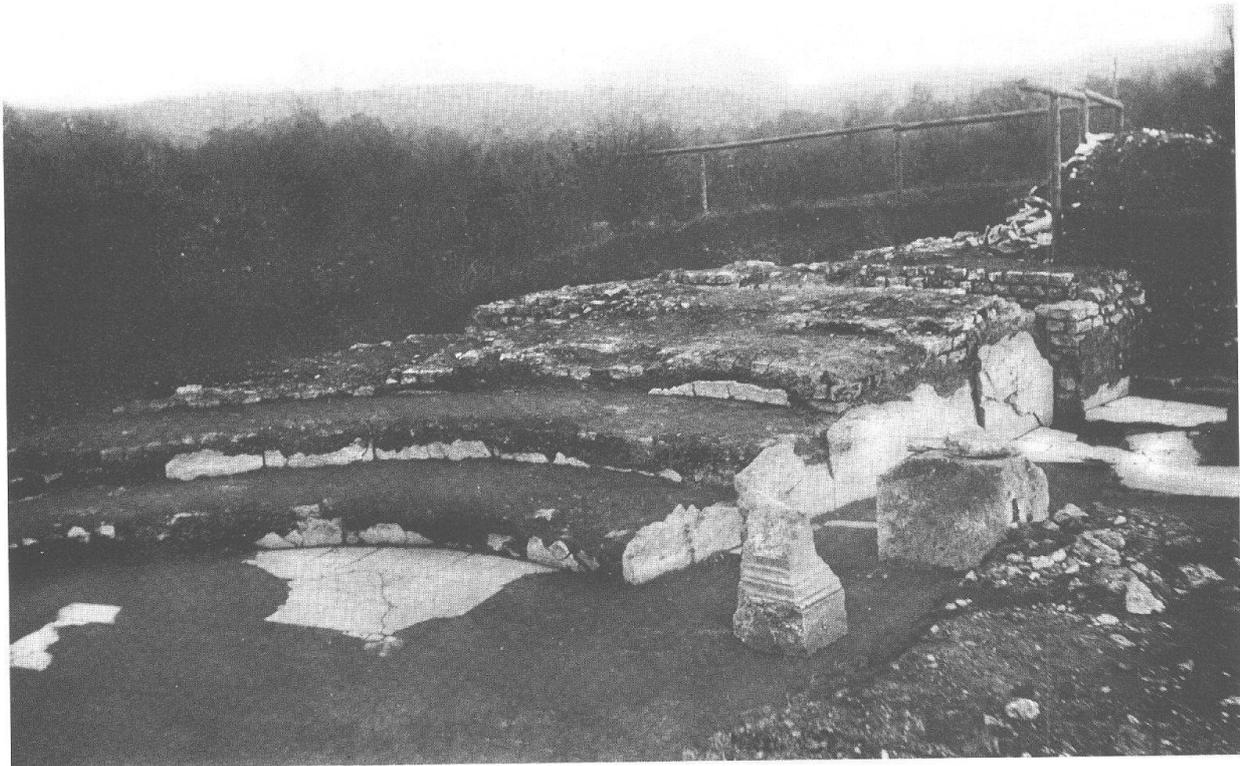
Abb. 20: Augst BL, Curia (Grabung 1907/1908.60). Ansicht der am besten erhaltenen Partie der Sitzstufen im südöstlichen Teil. Gut zu erkennen sind die sich gegenüber dem Hintergrund hell abzeichnenden Überreste der Verkleidungen aus Kalksteinplatten. Der Blickwinkel entspricht etwa demjenigen in der Rekonstruktionszeichnung (Abb. 21).

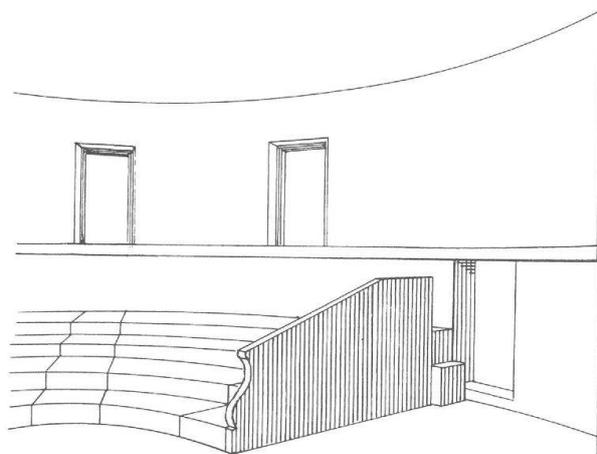
Abb. 21: Augst BL, Curia (Grabung 1907/1908.60). Rekonstruktion des Curiasaales nach K. Stehlin. Ansicht der südöstlichen Partie mit der Türe L (vgl. Abb. 16).

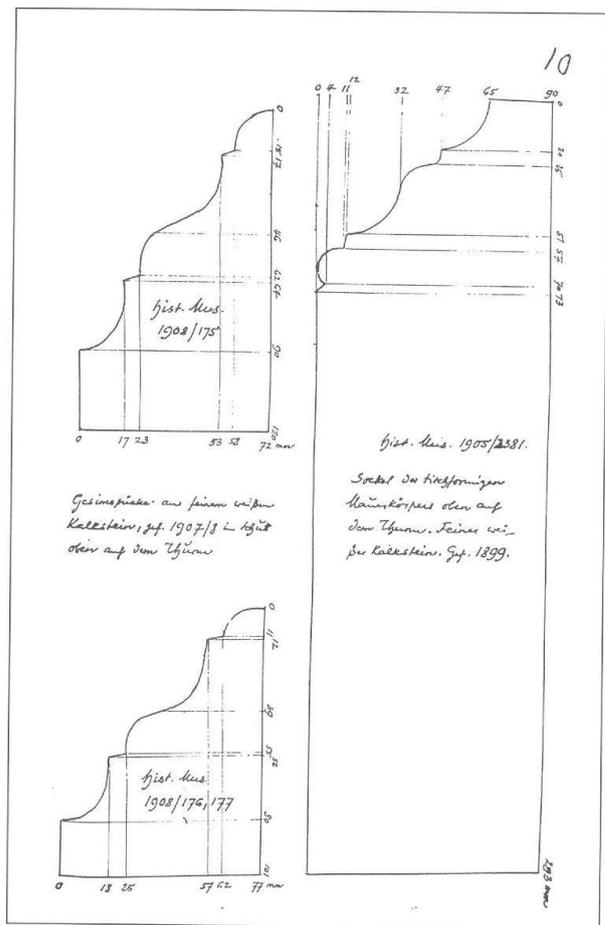
Abb. 22: Augst BL, Curia (Grabung 1907/1908.60). Profile von Gesimsfragmenten aus Kalkstein. Bei dem im Text erwähnten Sockelstück handelt es sich wahrscheinlich um das Fragment rechts im Bild, das schon 1899 gefunden wurde. M. 1:3.
