# Ausgrabungen im Areal der E. Frey AG (Grabung 1999.60) – Dritte Kampagne: Begegnung mit zwei «Unterwelten» der Römerstadt

Jürg Rychener

## Zusammenfassung

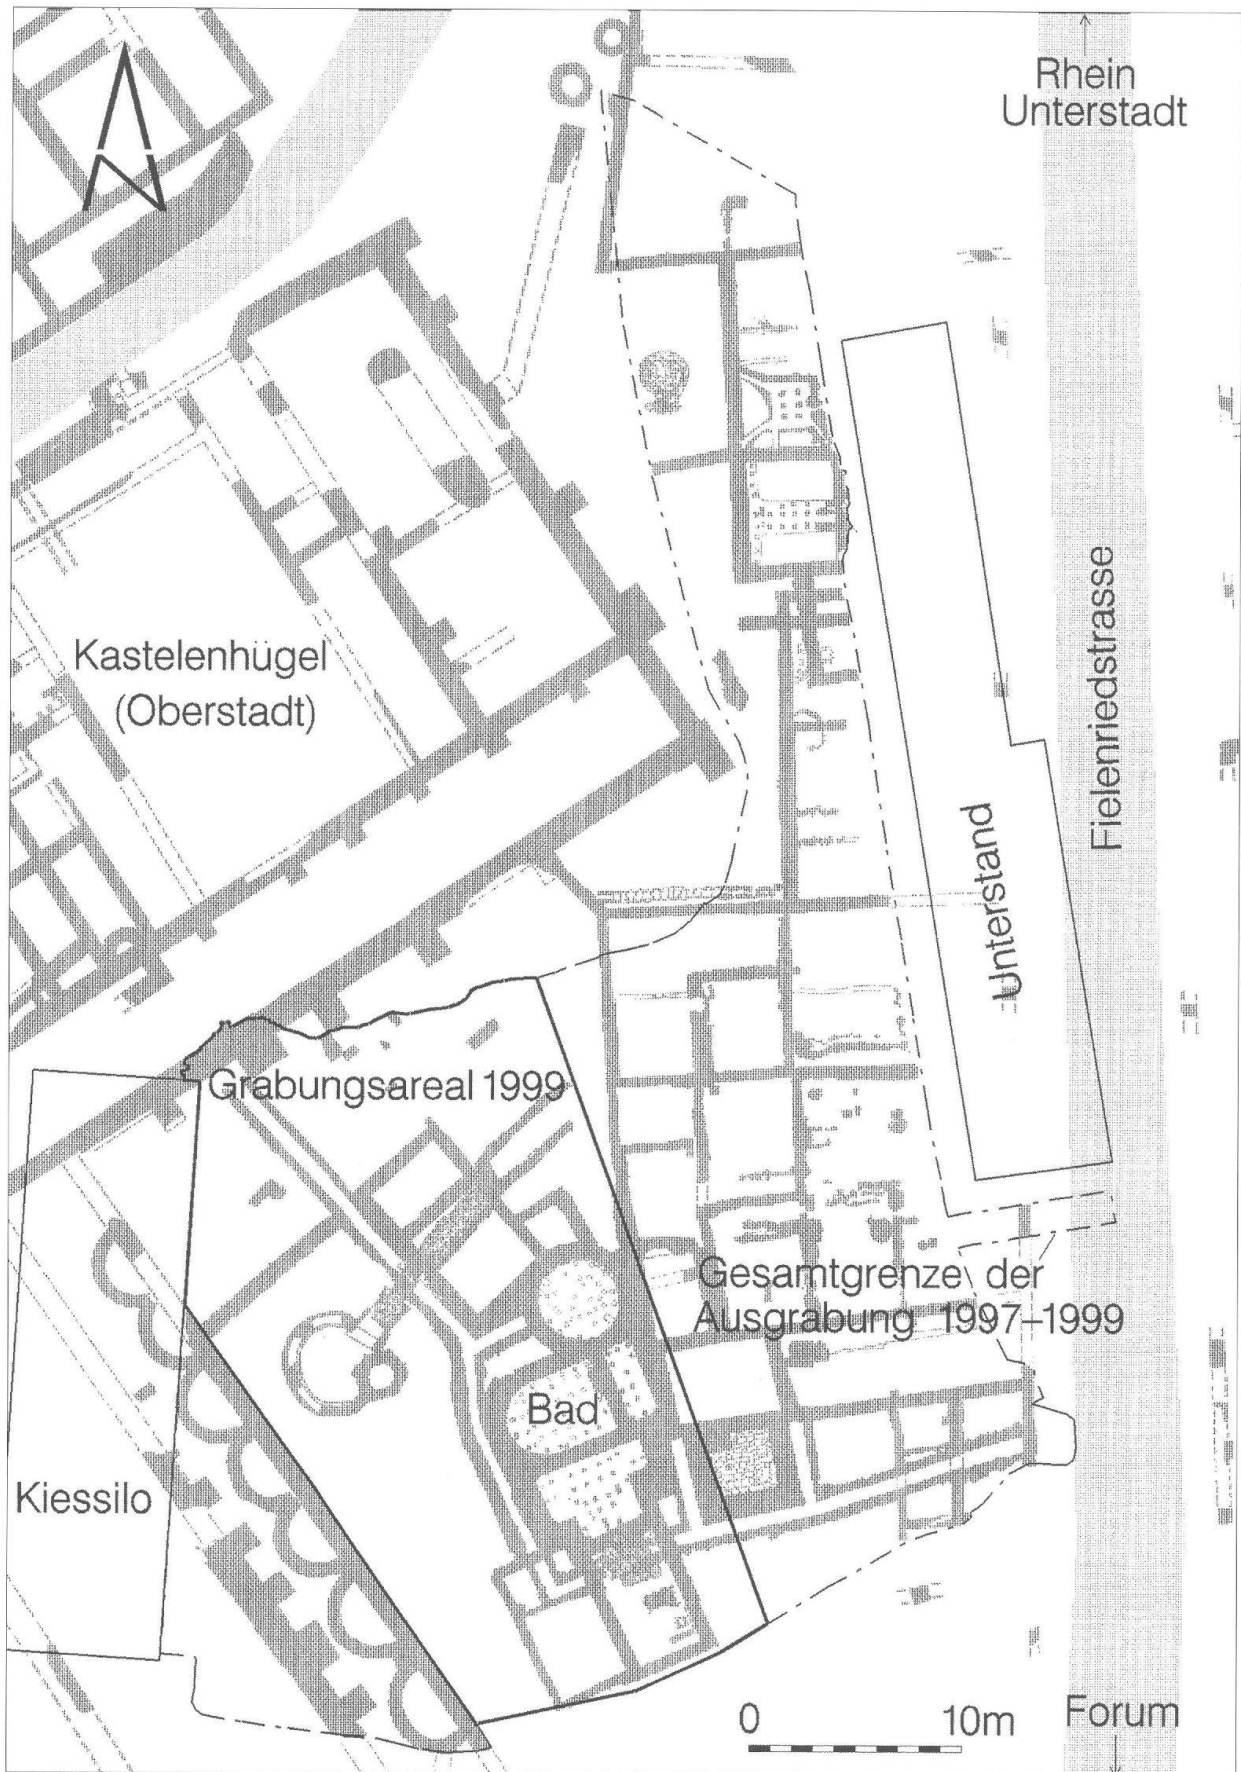
Abb. 1: Augst BL, Grabung E. Frey AG (Grabung 1999.60). Schematischer Gesamtplan mit den Grabungsgrenzen, den Mauerzügen und dem Grabungsareal 1999 (kräftige Umrandung). M. 1:350.

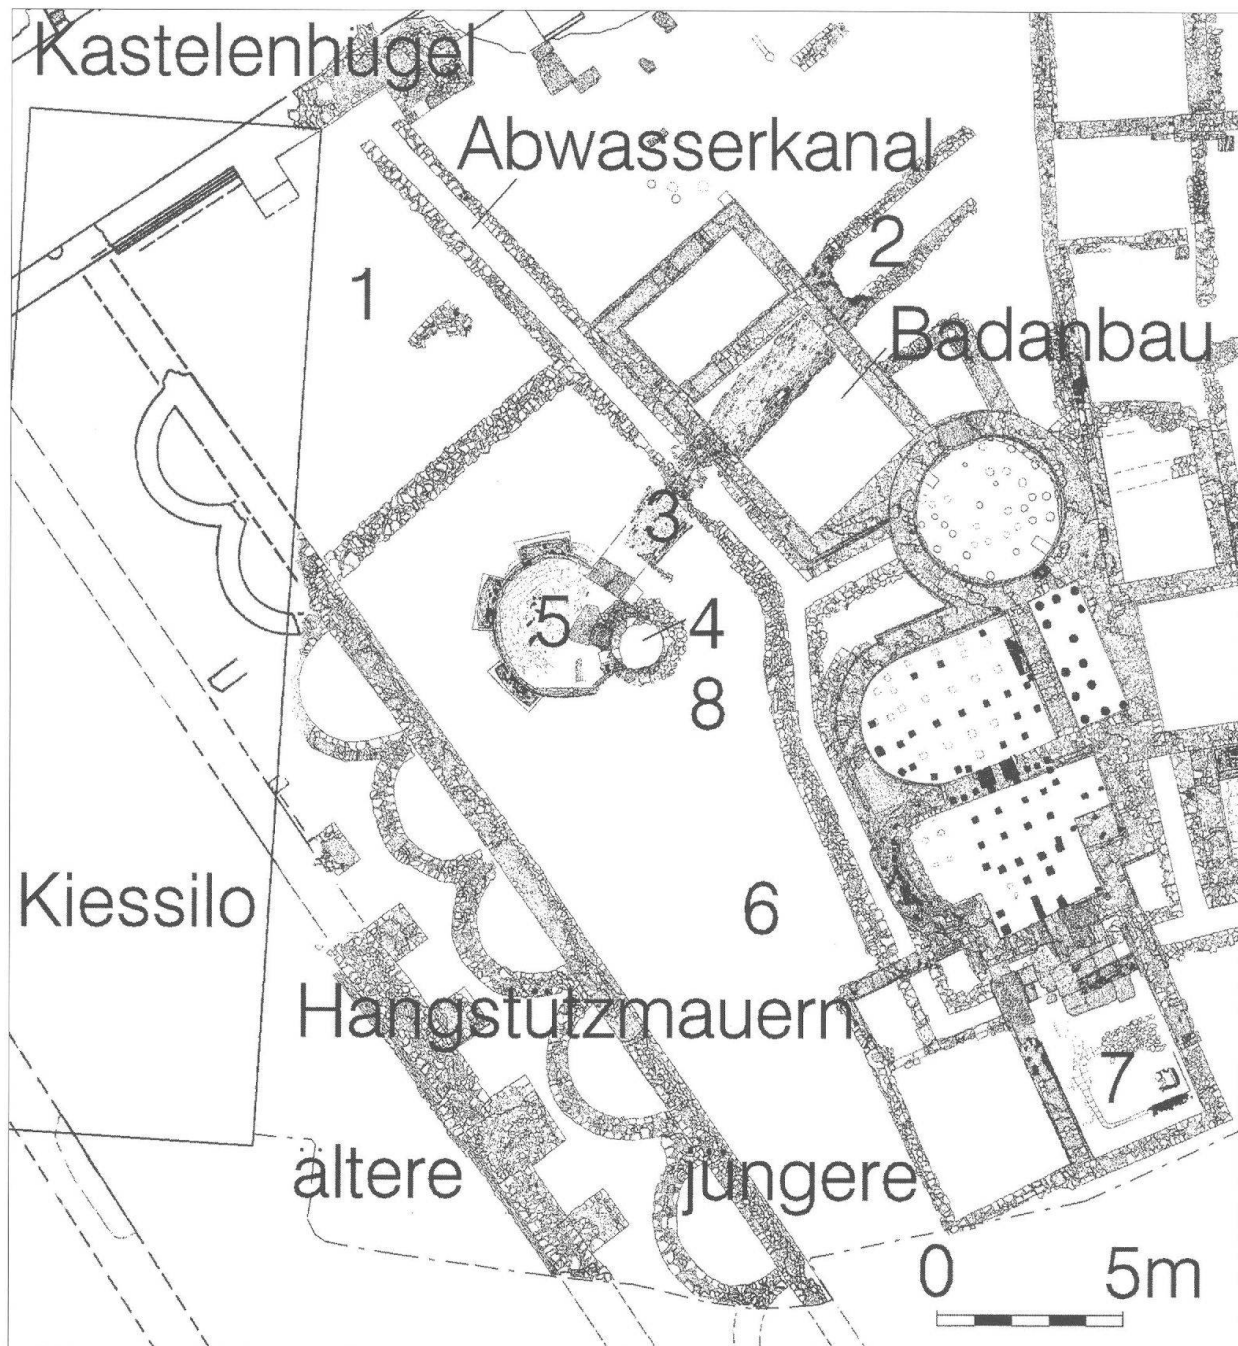
Abb. 2: Augst (BL), E. Frey AG (Grabung 1999.60). Arbeitszonen 1999 und Hauptstrukturen. Zu den Zahlen siehe im Text. M. 1:200.

Wir arbeiteten in folgenden Flächen (Abb. 2):

- Zone 1: Abtrag von grossflächigen Aufschüttungen im inneren Winkel der Hangstützmauern.
- Zone 2: Freilegung der Tunnelmündung und anschliessend Abbau des ersten Schuttkegels im Tunnel.

- Zone 3: Freilegung der Einbruchzone über dem Tunnel von oben.
- Zone 4: Aushub der Schachtfüllung bis zur Spitze des im Gewölbe liegenden Schuttkegels.

- Zone 5: Nach Abschluss der Arbeiten in den Zonen 2 und 3 konnte der Schuttkegel im Innern des Gewölbes in vier Etappen abgetragen werden.
- Zone 6: Abtrag von Flächen zwischen Badegebäude und Stützmauer zur Abklärung der relativchronologischen Verhältnisse.

In Zone 1 (Abb. 2) lagen massive Auffüll- und Schuttschichten, deren Abbau im Zusammenhang mit den Arbeiten in Zone 3 erforderlich war (Entlastung der Grabenwände). Dabei wurde auch der am Fuss der nördlichen Hangstützmauer beginnende Abwasserkanal freigelegt und teilweise abgebaut.

Bei den Arbeiten in Zone 3 (Abb. 2 und 3) konnte die schon 1998 randlich angegrabene Baugrube des Brunnen-

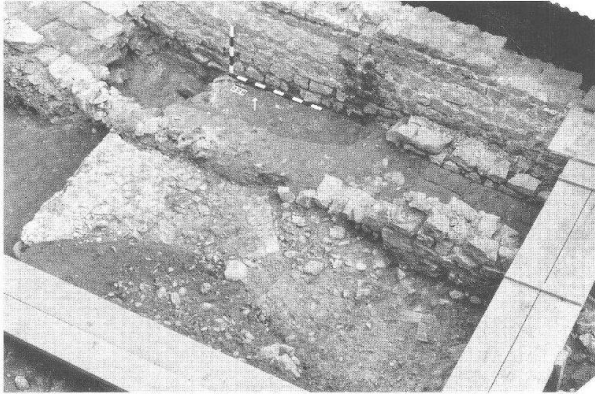
Abb. 3: Augst BL, E. Frey AG (Grabung 1999.60). Befunde in Zone 3. Hinten die Westmauer des Badanbaus, davor (bei den Jalons) der Einbruchtrichter über dem Tunnel zum Gewölbe und die dadurch verursachte Lücke im Abwasserkanal, im Mittelgrund die OK des Bauhorizonts zum Badegebäude, vorn kreissegmentförmig durchbrochen von der Baugrube des Brunnenschachtes, der links hinter dem Kamerastandort liegt. Von Südwesten.

schachtes teilweise freigelegt werden. Sie gehört zur zweiten Bauphase des unterirdischen Bauwerks. Späteste Struktur in diesem Areal war aber der Einbruchtrichter über dem Tunnel. Beide Vertikalstrukturen schränkten die ungestörten Flächen in dieser Zone stark ein, doch konnten Benützungsschichten zum Badegebäude gefasst werden. Darunter kam ein weiträumig fassbarer Bauhorizont zum Vorschein, der auch in Zone 5 und 6 gut beobachtet werden konnte. Der Bauhorizont besteht aus unterschiedlichen Komponenten, sowohl vertikal wie horizontal; dazu gehören: eine fast kompakte Schicht aus violetten Sandstein-Abschlägen, stellenweise massive Ablagerungen von Tuffmehl und -abschlägen, Aushubmaterial der Fundamentgräben und von der umfangreichen und tiefen Baugrube für das Bad. Nach einem Gehhorizont aus der Zeit vor dem Bad folgte darunter in den Zonen 3 und 6 wiederum ein Bauhorizont, der sich mit der Konstruktion des Tunnels in Verbindung bringen lässt. Darunter liegt die Baugrube für den Tunnel, die an der Nordseite in die Schuttschichten des Kastelen-Hügels eingetieft worden ist.

dass der hier an der Westseite des Badanbaus verlaufende Abwasserkanal auf eine Distanz von gut anderthalb Metern fehlte (Abb. 3). Nach dem Abtrag der darüber liegenden Schuttschicht machte sich der Einbruch zunächst nur als kleine Grube bemerkbar. Darin lag zuoberst eine grosse Anzahl Scherben von schwarzen Glanztonbechern mit und ohne Falten (Niederbieber 31/33) von unterschiedlicher Qualität (mind. 10 Gefässe). Beim weiteren Abbau zeigte sich, dass der Einbruch sich gegen unten immer mehr vergrösserte; im Querschnitt gleicht er einer Doline, den typischen, von unten wachsenden Einbruchstellen im Kalksteingebirge. Durch den sich von unten ständig aufweitenden Einbruchtrichter wurde der massive Abwasserkanal förmlich «verschlungen» (Abb. 5). Schon bald erwies sich auch, dass der Einbruch in zwei Etappen vor sich gegangen ist: zunächst gab ein Teil der nördlichen Tunneldecke nach, dann ein grosses Stück der südlichen. Ein schmales Steinband in der Mitte des Tunnelgewölbes blieb jedoch (frei schwebend!) seit römischer Zeit erhalten (Abb. 6).

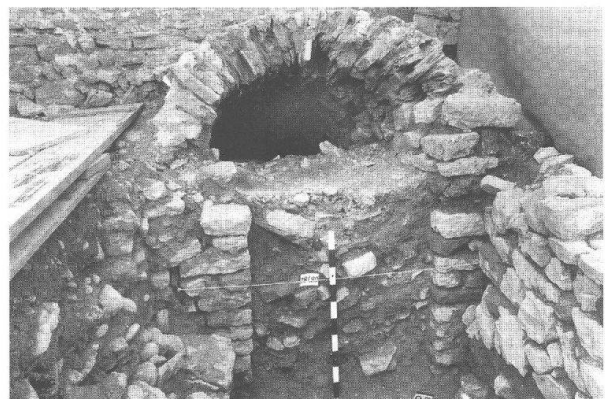
Abb. 4: Augst BL, E. Frey AG (Grabung 1999.60). Profil durch den Schuttkegel innerhalb des Tunnelportals. Rechts die trocken gesetzte nördliche Flankenmauer der Zugangsrampe. Die sauber abgeschlossenen Tunnel-Flankenmauern sind gut erkennbar. Von Osten.

Nach einem ersten Profilschnitt durch den Schuttkegel an der Tunnelmündung (Abb. 4) begann dessen weiterer Abtrag in Schritten von gut einem Meter. Gleich zuerst wurde von Heide Hüster-Plogmann und Karlheinz Stephan (Seminar für Ur- und Frühgeschichte, Universität Basel) ein unmittelbar hinter der Schuttkegelspitze liegendes *Hundeskelett* geborgen, das noch teilweise im Sehnenverband lag. Beim weiteren Vordringen kam noch ein zweites, allerdings weniger gut erhaltenes Skelett eines Hundes zutage<sup>4</sup>. Der Schuttkegel bestand erwartungsgemäss fast

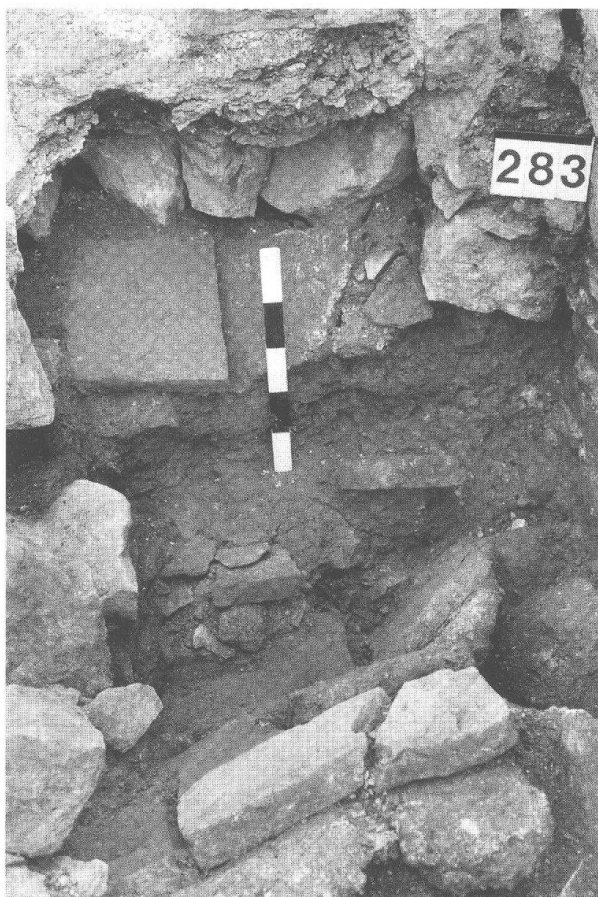
Abb. 5: Augst BL, E. Frey AG (Grabung 1999.60). Der Abwasserkanal an der Westseite des Badanbaus ist vom sich von unten her ausweitenden Einbruchtrichter förmlich «verschlungen» worden. Blick von Süden auf die zentrale Einbruchsstelle (zur Orientierung vgl. Abb. 3). Der Jalon steht ungefähr senkrecht!.

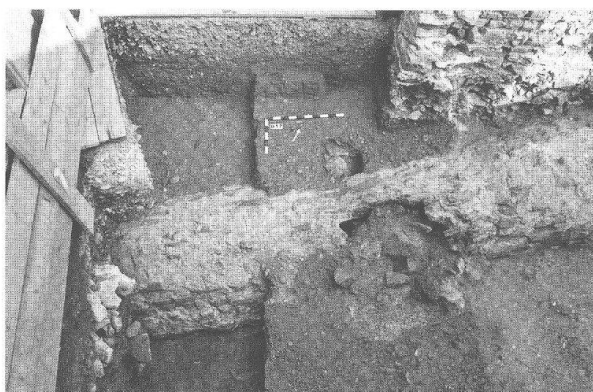
Abb. 6: Augst BL, E. Frey AG (Grabung 1999.60). Nach dem vollständigen Abbau der Schichten in Zone 3 liegt die Oberseite des Tunnels frei. In der Bildmitte die beiden Einbruchstellen und das mittig frei schwebend erhaltene Steinband des Tunnelgewölbes. Ganz links die untersten Steine des Brunnenschachtes. Von Süden und oben.

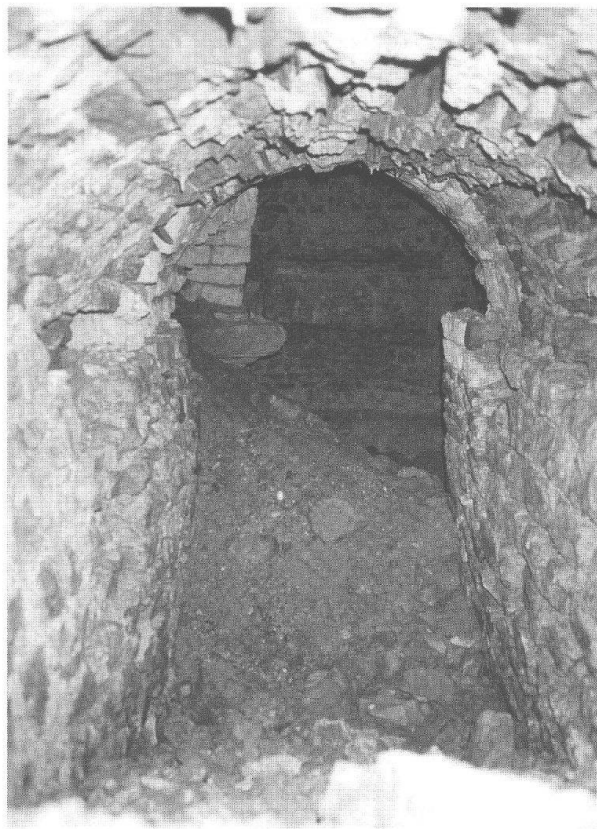
Abb. 7: Augst BL, E. Frey AG (Grabung 1999.60). Blick vom Scheitel des Schuttkegels unter der Einbruchstelle des Tunnels in das Gewölbe. Gut erkennbar ist im Mittelgrund der Schuttkegel, der sich von links aus dem Brunnenschacht in das Gewölbe hinein erstreckt. Von Osten.

Der Schuttkegel des südlichen Einbruchs enthielt, in kleine und grosse Partien zerbrochen, den oben fehlenden Teil des Abwasserkanals, Bauschutt vom Bad und nachge-rutschtes feineres Sediment. Bis in die untersten Schichten fanden sich Fragmente der für das hiesige Bad typischen Schuppenziegel<sup>6</sup>, die ein willkommenes «Leitfossil» darstellen. Nachdem die Einbruchstellen bis unter die Tunneldecke freigelegt waren, wurde der Rest des Schuttkegels, der sich bis an die Schwelle des Gewölbes erstreckte, vom Tunnel aus abgebaut (Abb. 7).

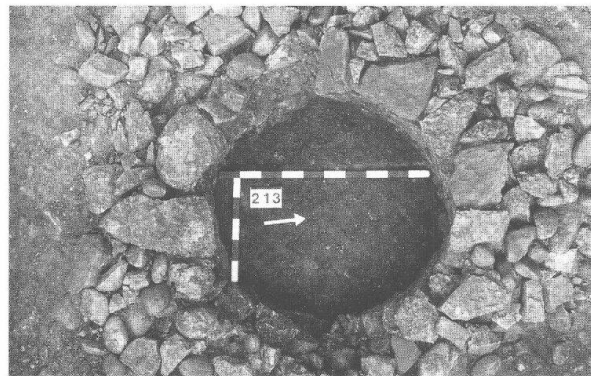
Abb. 8: Augst BL, E. Frey AG (Grabung 1999.60). Der Brunnenschacht nach einem ersten Abbau der Schachtfüllung. Deutlich erkennbar die Steinpackung rund um die Schachtmündung, die wohl eine Art Sickerpackung bildet. Von Osten und oben.

Dritter Angriffspunkt war der schon 1998 oberflächlich freigelegte Brunnenschacht (Zone 4, Abb. 2). Nach dem Abbau der sehr lockeren Steine der obersten Umrandung wurde in Schritten von jeweils gut 50 cm die Schachtfüllung ausgehoben (Abb. 8). Nach der dritten Etappe wurde als Schutz für die im Schacht Arbeitenden ein verstellbarer, selbstspannender Stahlblechzylinder eingebaut. Nach Erreichen der Unterkanten der Bögen, mit denen der Schacht vom Gewölbe her zugänglich ist, wurde der Abbau zunächst eingestellt. Die Schachtverfüllung erwies sich als feines, ziemlich homogenes, stark humoses Material fast ohne Funde. Es ist wahrscheinlich in nachrömischer Zeit auf natürlichem Weg in den Schacht gelangt.

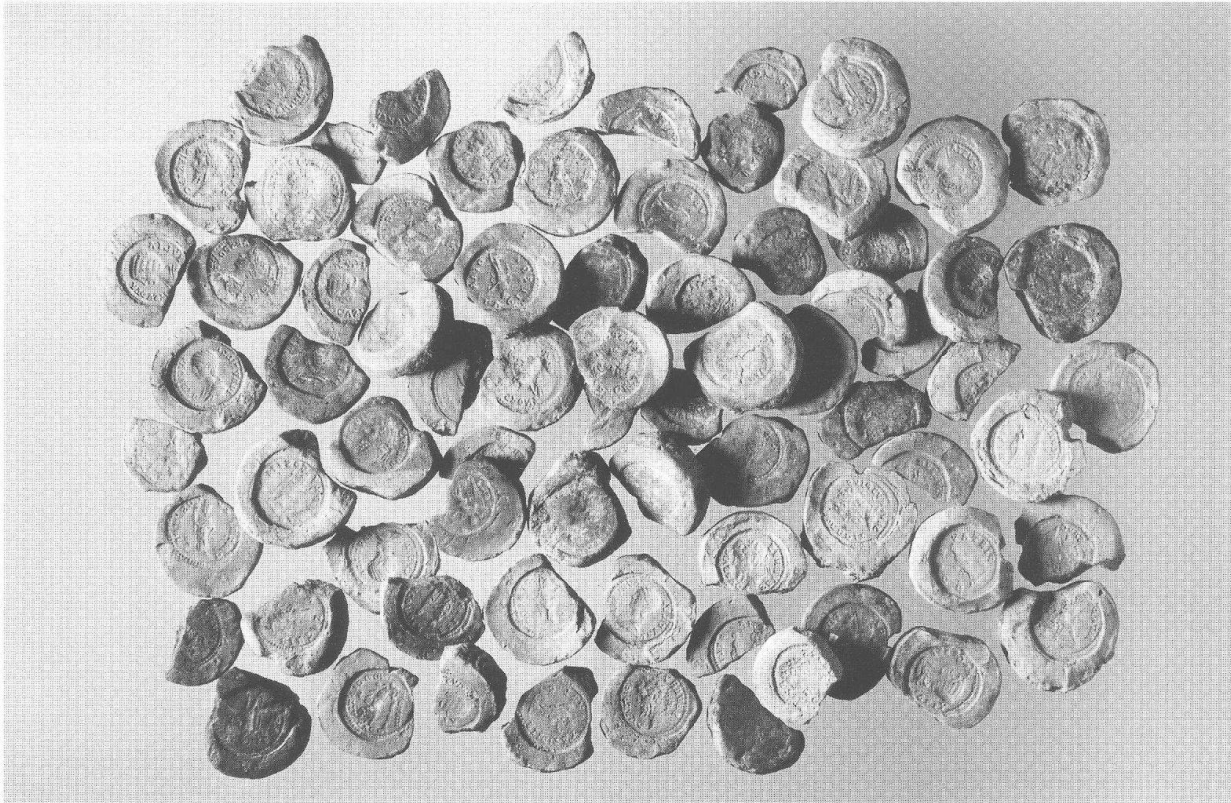
Abb. 9: Augst BL, E. Frey AG (Grabung 1999.60). Eine Auswahl von Münzgussförmchen aus dem Schuttkegel im Gewölbe.

Umso grösser war die Überraschung, als beim ersten Abtrag zwischen dem Bauschutt *menschliche Knochen* zum Vorschein kamen. Sie lagen durcheinander, und gegen eine reguläre Bestattung spricht auch der Fundort. Nach dieser Entdeckung wurde entschieden, das gesamte Material aus dem Gewölbe zu *schlämmen*, was zur zweiten Überraschung führte, denn schon in den ersten Schlämm-partien kam eine Anzahl von *Gussförmchen für Münzen* zutage (Abb. 9).

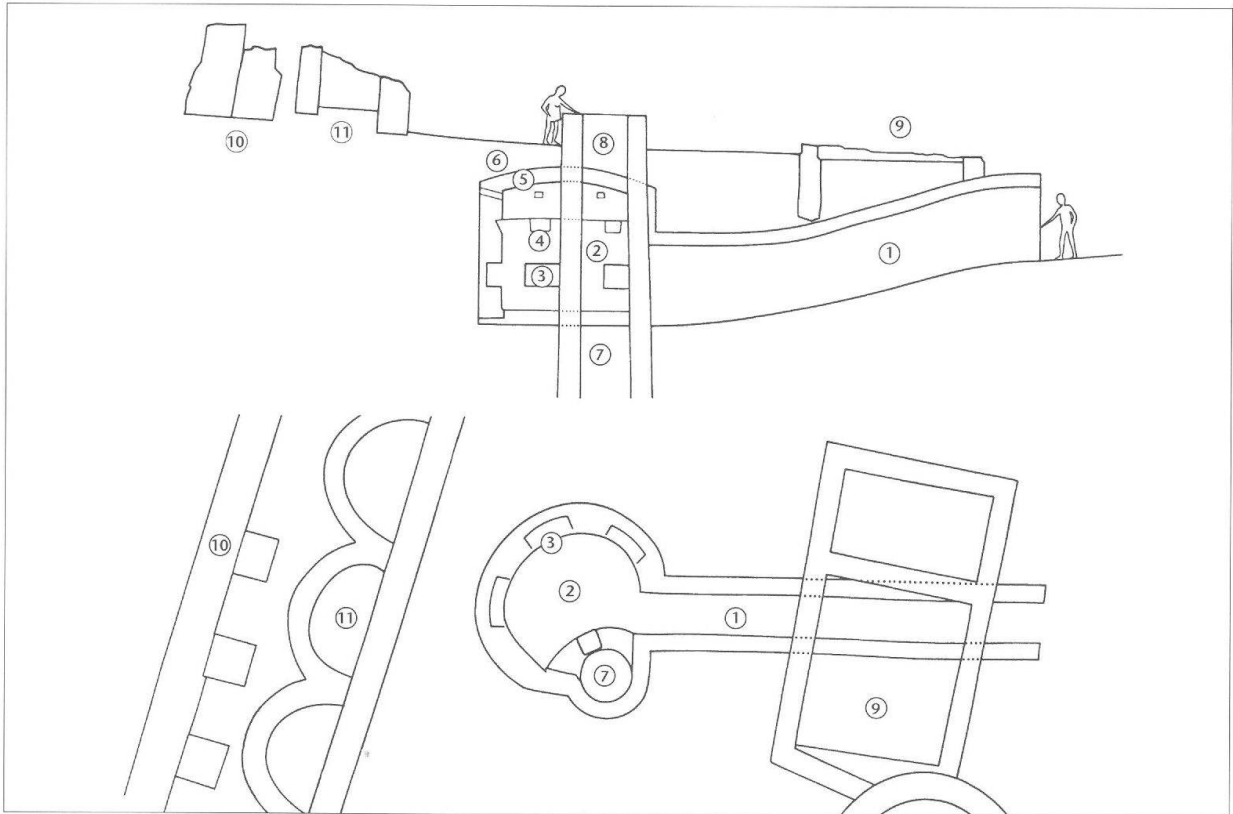
Abb. 10: Augst BL, E. Frey AG (Grabung 1999.60). Grundriss und Querschnitt durch die unterirdische Anlage, etwas schematisiert. (1) Tunnel, (2) unterirdischer Raum mit Nischen (3) und darüber eingebauten (jetzt gekappten) Licht- und Luftschächten (4) der ersten Bauphase, Einwölbung (5) der zweiten Bauphase mit Lehmabdichtung (6), (7) unterer Teil des Brunnenschachtes (Tiefe gemäss Stand von Oktober 1999), (8) oberer Teil des Brunnenschachtes. Umgebung: Badanbau (9), ältere Stützmauer des Kastelen-Hügels mit sekundär vorgeblendeten Stützpfälern (10), jüngere Stützmauer mit «Entlastungsbögen» (11). Der Schnitt verläuft generell in der Mittelachse des Bauwerkes, zeigt es aber auch teilweise in der Ansicht. M 1:200.

Der Grundriss des Raumes ist eiförmig (Durchmesser maximal 3,6 m, inklusive Brunnen 4,7 m); der Brunnenschacht liegt an der «spitzen» Seite (Abb. 10,7). Wie der ursprüngliche Anschluss zwischen Gewölbe und Brunnenschacht ausgesehen hat, lässt sich wegen der Veränderungen durch den Umbau nicht mehr feststellen. Möglicherweise war der Grundriss vor dem Umbau einer Ellipse ähnlicher. Auf einem breiten, aber wenig mächtigen Vorfundament wurden Mauern aus Kalkbruchsteinen aufgeführt. In der Mauer sind drei Nischen (Lichtmasse 110 cm × 65 cm × 30 cm) mit je zwei Holzbohlen als Sturz und einem Brett als Sims eingelassen, wie sie für römische Keller typisch sind (Abb. 15). Vom Holz konnten sich kalzinierte Reste erhalten. Deren Untersuchung ergab, dass die Bohlen der Stürze aus Eiche bestanden, die Simsbretter aus Weissstanne<sup>15</sup>. Welche Funktion die Nischen in diesem Fall gehabt haben, muss offen bleiben. Über den Nischen wurde das Mauerwerk schräg ansteigend gegen aussen geschwächt (Abb. 15 und 16, unter dem gut erkennbaren Ansatz zur Überwölbung). Es handelt sich um die bei römischen Kellern ebenfalls geläufigen, bis an das äussere Gehniveau heraufgeführten Licht- und Luftschächte. Beim Umbau sind die drei Schächte gekappt worden. Der Boden des Raumes wurde gegen den Brunnenschacht mit grossen Sandsteinplatten abgeschlossen. Ein fester Bodenbelag fehlt, und der Boden selbst ist uneben und zeigte noch deutliche Bauspuren in Form von Mörtelfladen, die sowohl vom ursprünglichen Bauvorgang wie vom Umbau stammen (Abb. 12). Eventuell wurden solche Mörtelfladen auch zu einem dünnen Estrich verteilt.

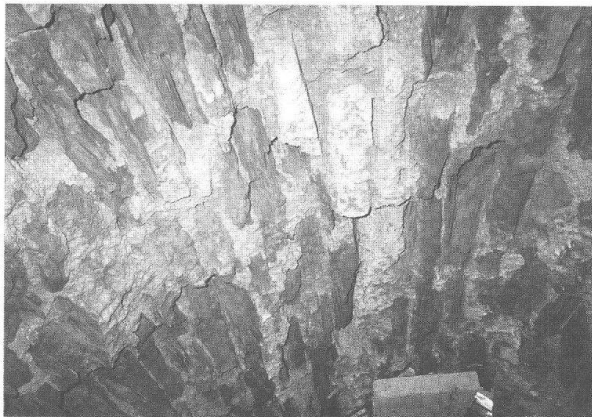
Abb. 11: Augst BL, E. Frey AG (Grabung 1999.60). Blick an die Innenseite der Tunneldecke. Im Westteil der Tunneldecke wurden als Schlusssteine des Gewölbes Tuffstein-Platten eingefügt (in Bildmitte). Blick von Westen gegen den Tunnelausgang.

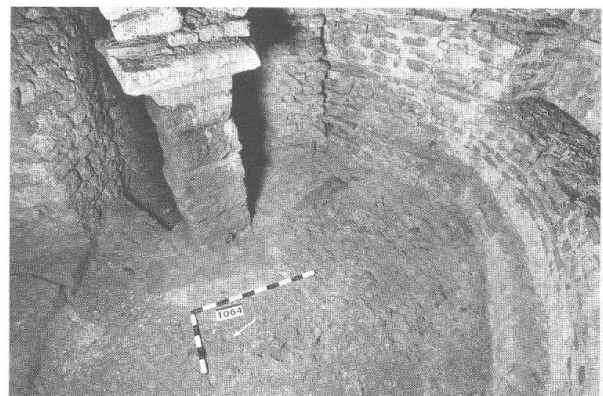
Abb. 12: Augst BL, E. Frey AG (Grabung 1999.60). Blick auf den Boden des unterirdischen Raumes. Der teils grobkiesige gewachsene Boden (grauer Rheinschotter) ist durch einen flüchtigen Mörtelstrich gefestigt worden. Gut erkennbar ist das mit einer Verputzschicht verkleidete Vorfundament für die Wandungen. Hinten links der Pfeiler, auf den sich die Bögen der zweiten Bauphase abstützen, links unten der (zerbrochene) Sandsteinblock, der als Schwelle zum Tunnel eingebaut wurde.

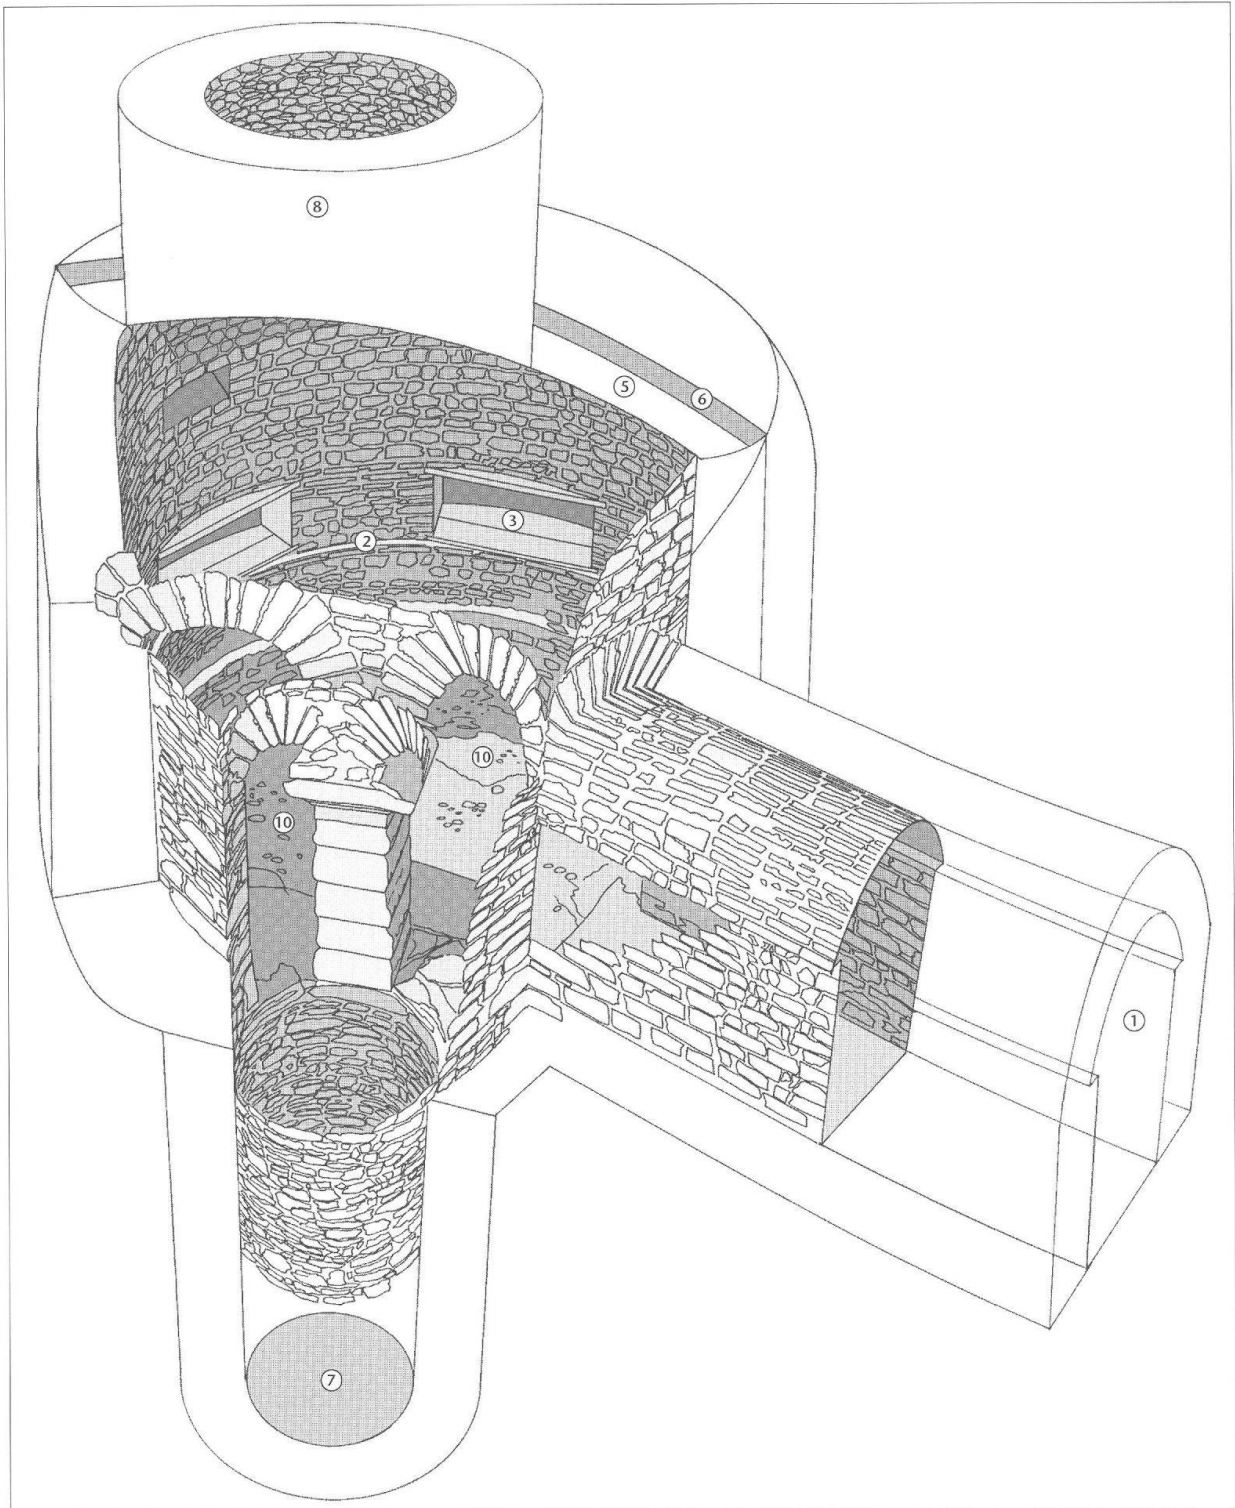
Abb. 13: Augst BL, E. Frey AG (Grabung 1999.60). Dreidimensionale Zeichnung des unterirdischen Befundes, nach einem Modell, das auf Grund der Plan-  
aufnahmen erstellt wurde. Der Blick fällt von Südosten auf und in das Bauwerk. Steingerecht dargestellt sind die Innenseiten der Mauern! (1) Zugangstunnel,  
(2) unterirdischer Raum mit den Nischen (3), dem Gewölbe der zweiten Bauphase (5) mit der Lehmabdichtung (6); (7) unterer Teil des Brunnenschachtes,  
(8) oberer Teil des Brunnenschachtes. Die Bögen (10) gegen den Brunnenschacht sind nur teilweise eingetragen, der obere Teil des Brunnenschachtes ist zum  
grössten Teil weggelassen (zu fehlenden Ziffern siehe Abb. 10). M. 1:50.

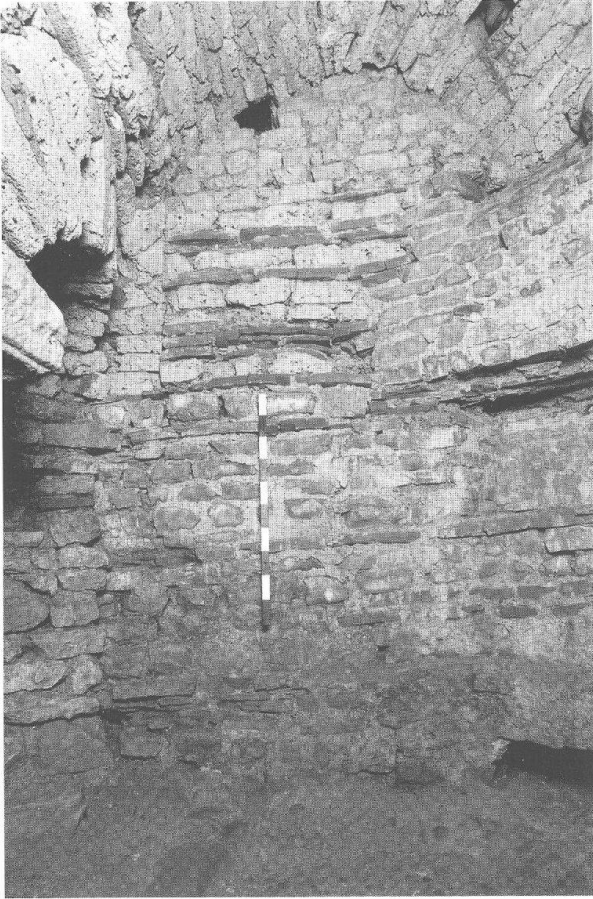
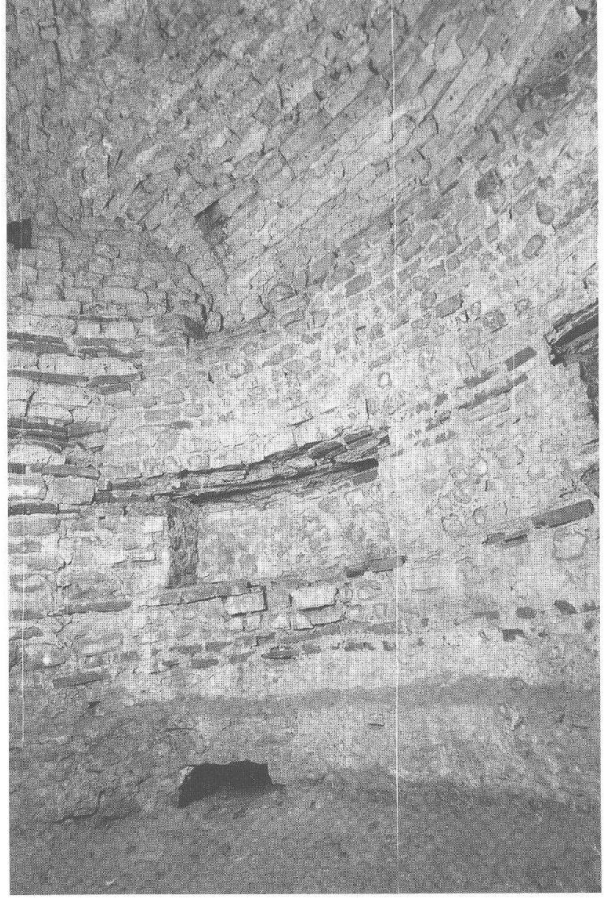
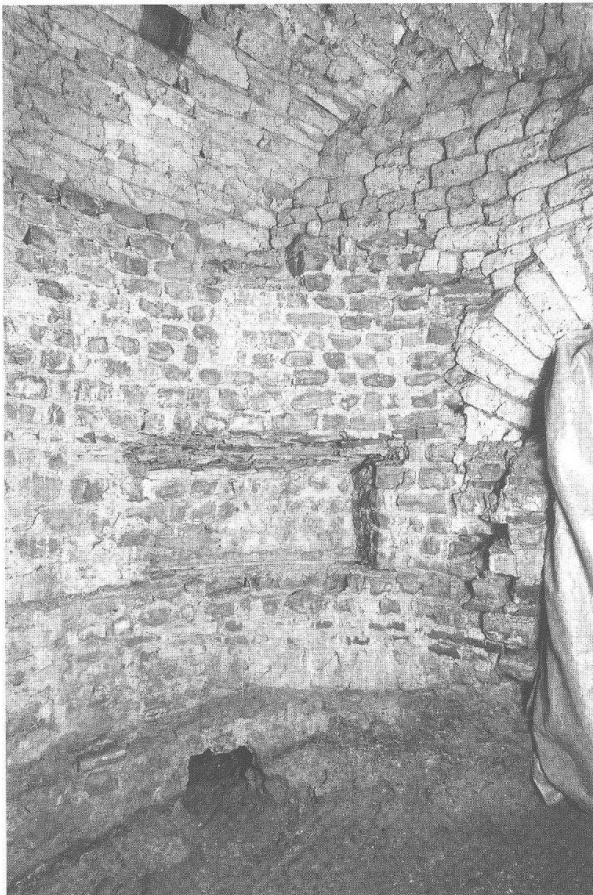
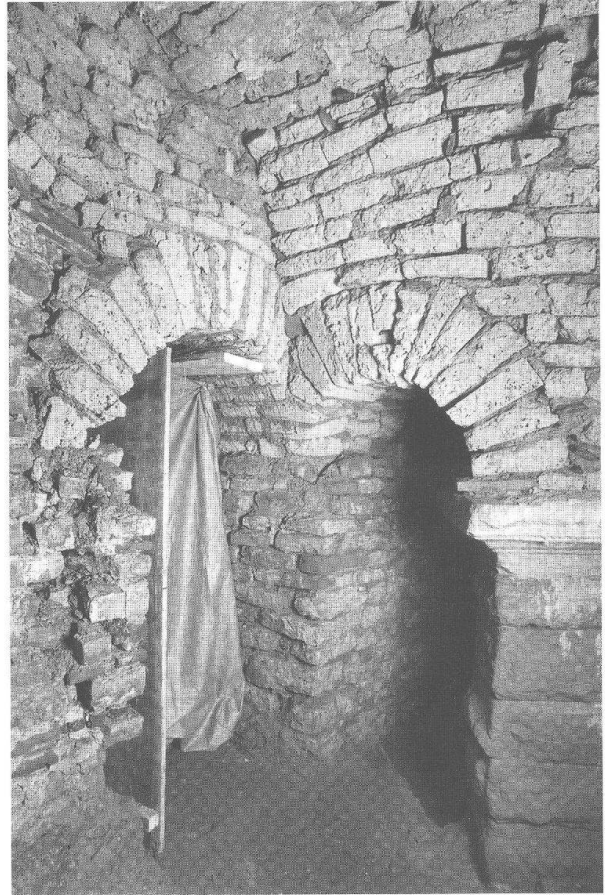
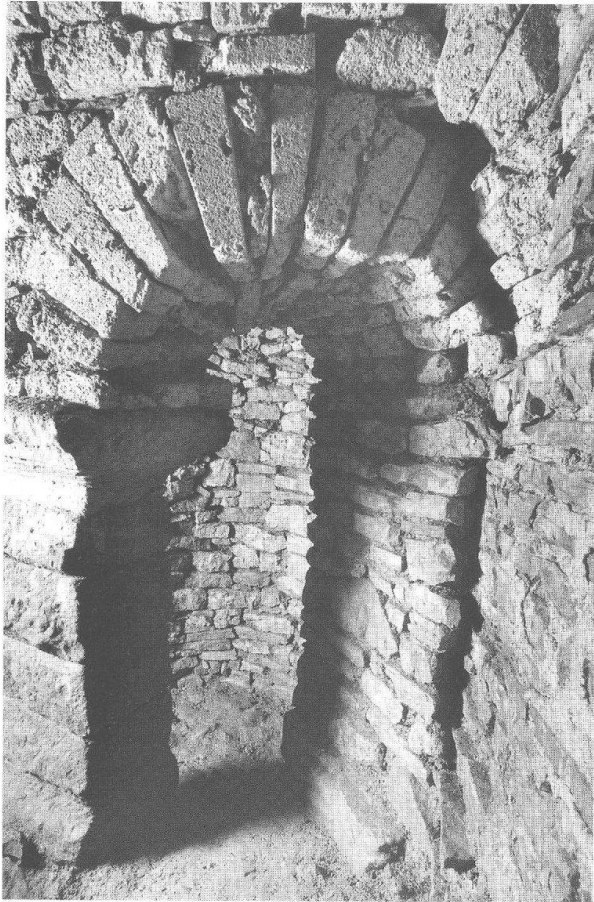
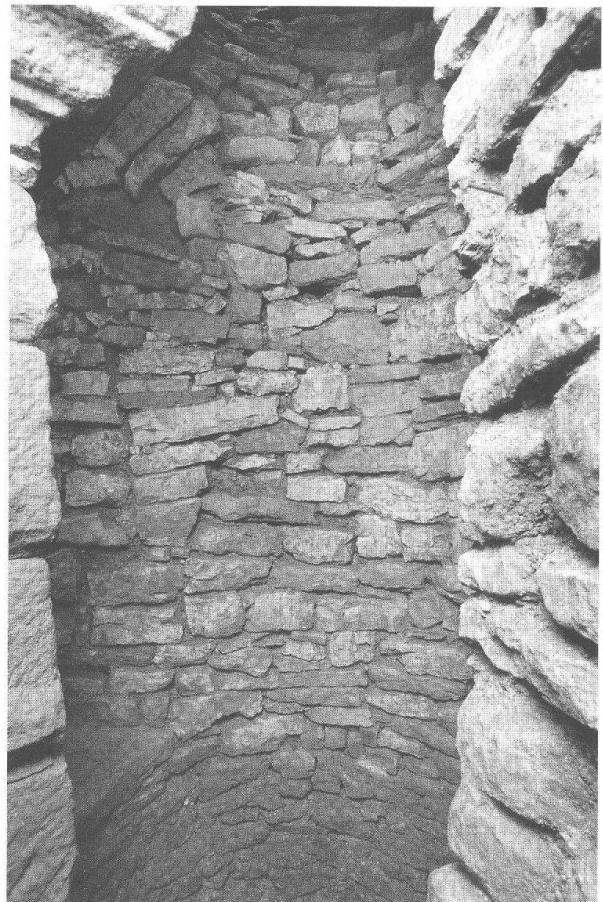
◀▲ Abb. 14–19: Augst BL, E. Frey AG (Grabung 1999.60). Ein Bildrundgang durch die unterirdische Anlage (Fotos von links oben nach rechts unten): So sieht man die Wand nach dem Verlassen des Tunnels, mit der Stirnseite des Tonnengewölbes, darunter Mauereinsatz mit Ziegeldurchschuss, links der westliche Bogen zum Brunnenschacht, rechts die westliche Nische (Abb. 14). – Man dreht sich etwas gegen rechts (Abb. 15) und sieht wieder die westliche Nische, darüber den gekappten Lichtschacht der ersten Bauphase, darüber das sich aufweitende Tonnengewölbe; links oben und gleich rechts neben der Stirnseite der Tonne je ein Luftschacht; unter der Nische der westliche Sickerschacht. – Man dreht sich weiter gegen rechts (Abb. 16) und blickt auf die östliche Nische und den Ansatz des Tunneleingangs; darüber die östliche Stirnseite des Tonnengewölbes, unter der Nische der östliche Sickerschacht. – Eine weitere Drehung nach rechts (Abb. 17) bringt die Tunnelmündung und den östlichen Bogen zum Brunnenschacht ins Blickfeld (rechts). – Am Ende der Rechtsdrehung (Abb. 18) blickt man auf den westlichen Bogen zum Schacht... – durch den man schliesslich in den oberen Teil des Schachtes hinein sieht (Abb. 19).

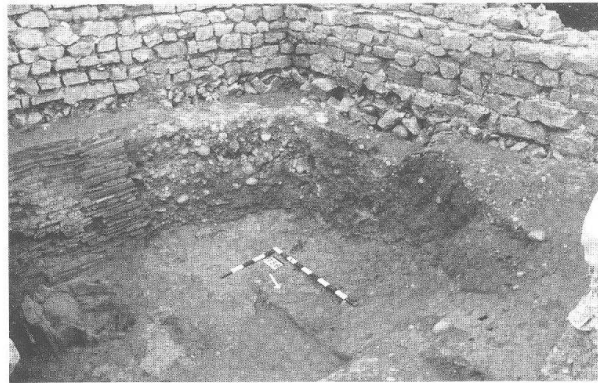
Abb. 21: Augst BL, E. Frey AG (Grabung 1999.60). Blick in die Südwestecke der Werkgrube. Links die hoch erhaltene südliche Mauer aus Leistenziegeln, rechts an der Grubenwandung angebackene Reste früherer Einrichtungen. Rechts unten der rampenartige Zugang zur Grube. Von Norden.

Die Anlage umfasst eine ausgedehnte Grube von ca. 2,8 m × 2,2 m, deren südöstliche Ecke mit dem erwähnten Mauerwinkel ausgekleidet ist. Die ungefähr rechteckige, in den gewachsenen Boden eingetiefte Grube wies in der Nordwestecke einen treppenähnlichen Zugang auf. Innerhalb der Grube fanden sich, angebacken entlang der westlichen Wandung sowie als Bodenspuren, Reste weiterer, eventuell eher kuppelförmiger Ofenanlagen. Diese sind abgebrochen und der Schutt ist westlich und nordwestlich der Grube weiträumig ausplaniert worden. In diesen Schichten fanden sich zahlreiche teils schwarz, teils rotbraun verbrannte Lehmstücke. Dazwischen lagen immer wieder kleine und kleinste Bronzefragmente. Auch Siedlungsabfälle (Keramik, Knochen) fanden sich darin. An der Westseite der Grube deuten einzelne Pfostenlöcher auf ein kleines Bauwerk hin. Es ist gut möglich, dass weitere Teile des

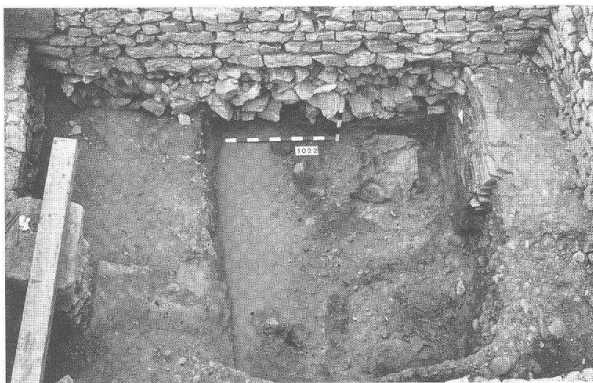
Abb. 20: Augst BL, E. Frey AG (Grabung 1999.60). Der Metallwerkplatz nach Abschluss der Untersuchungen. Im Hintergrund die Ostwand des später entstandenen Präfurniums, darunter beim senkrechten Jalon wenige Lagen der östlichen Mauer aus Leistenziegeln, davor der Gussherd. Auf dem Boden der hier vollständig ausgehobenen Werkgrube links ein sehr feiner, etwas sandiger ockerfarbener Lehm, wie er für den Bau der Giessereinrichtungen verwendet worden ist, rechts unten Spuren von früheren Einbauten in die Werkgrube. Von Westen.
