# Das römische Theater von Augst : Sanierungs- und Forschungsarbeiten 2005

Autor(en): **Hufschmid, Thomas / Horisberger-Matter, Ines**

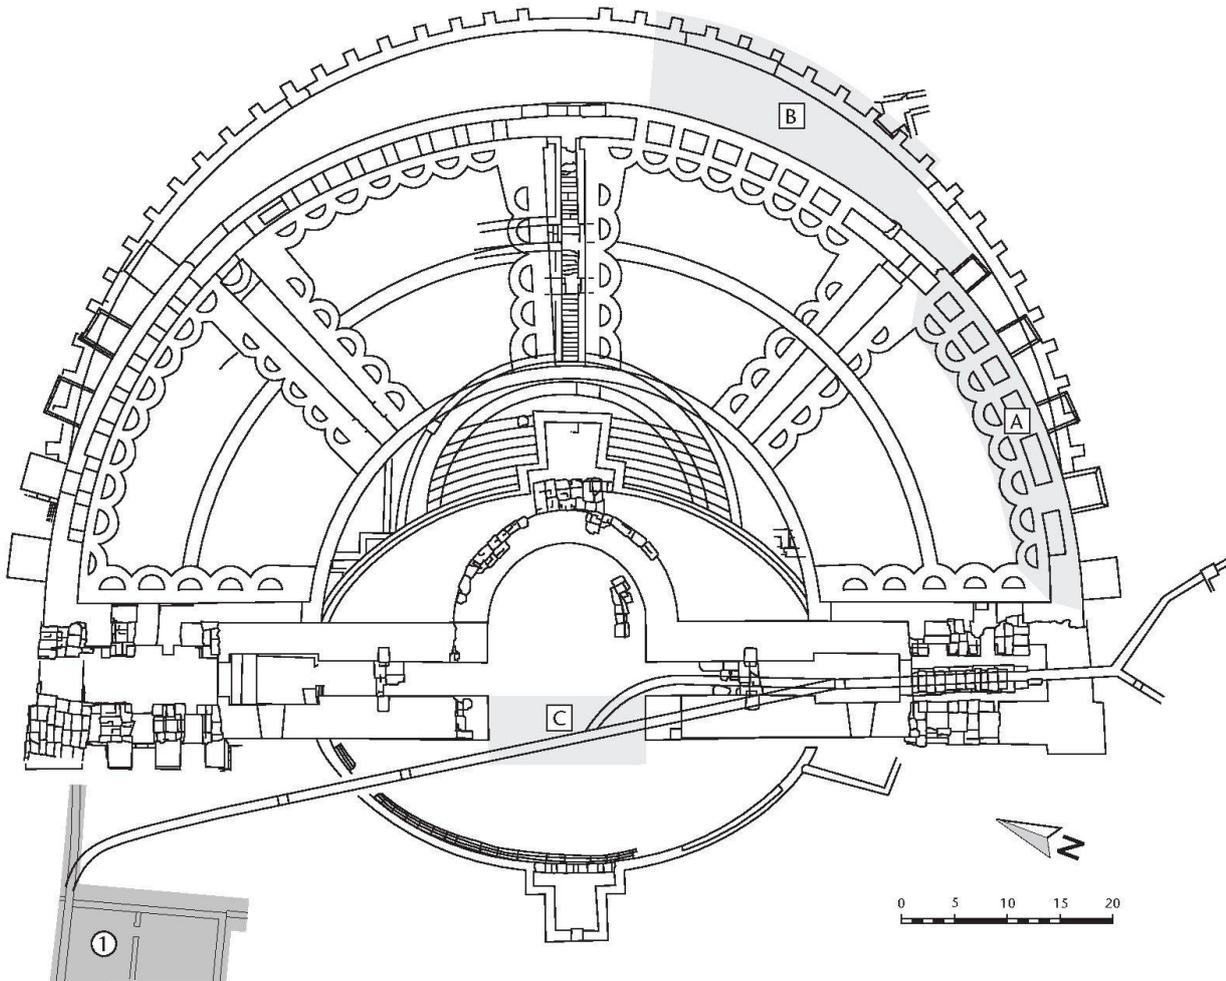
Abb. 1: Augst, Theatersanierung (Grabung 2005.055). Lageskizze ca. M. 1:700.

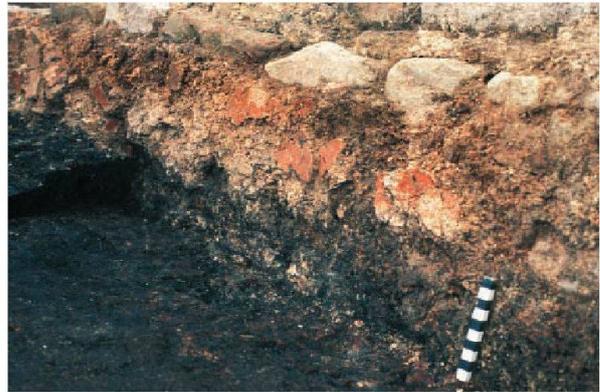
Abb. 6: Augst, Theatersanierung (Grabung 2005.055). Sondagen nordwestliches Vorgelände. Dem Lehmputz entlang abgerutschte, rot bemalte Kalkputzfragmente an der Südseite von Mauer 383; Abschnitt innerhalb des mit Ziegelmosaikboden ausgestatteten Raums 2. Die Verlagerung der Putzfragmente erfolgte in Zusammenhang mit dem allmählichen Zerfall des bereits zerstörten Gebäudes.

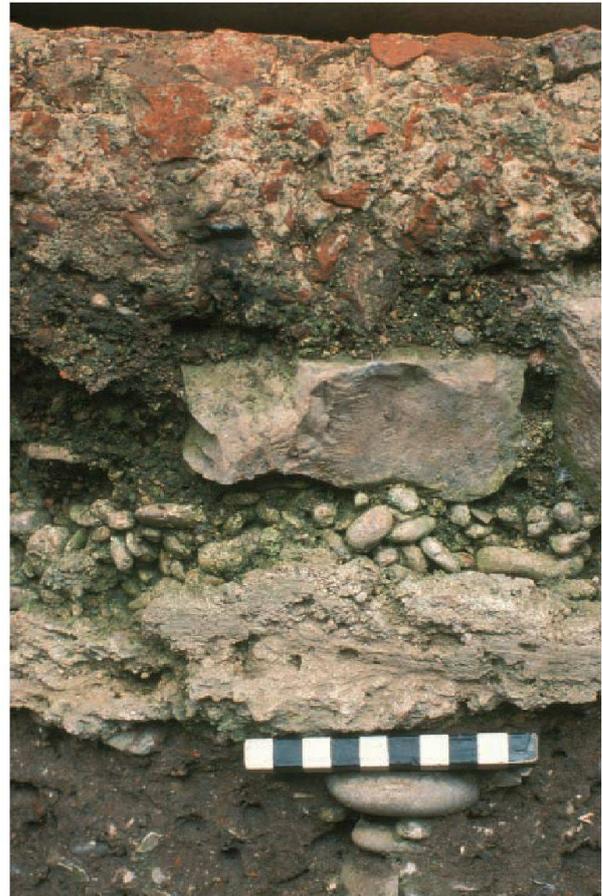
Abb. 12: Augst, Theatersanierung (Grabung 2005.055). Sondagen nordwestliches Vorgelände. Ziegelmosaikboden in Raum 2, Ansicht von Süden; Aufbau des Bodenbelags und der Unterkonstruktion. Unter der in dieser Zone ca. 8 cm mächtigen opus signinum-Schicht folgt eine Packung aus grossen Kalkbruchsteinen, darunter ein 4–5 cm starkes Bett aus leicht mit Kalk gebundenem Kies; am unteren Bildrand ein Kalkmörtelrest mit Holznegativ (vom Versetzen des Schwellbalkens resp. Verputzen der Lehmwand MR 388?).

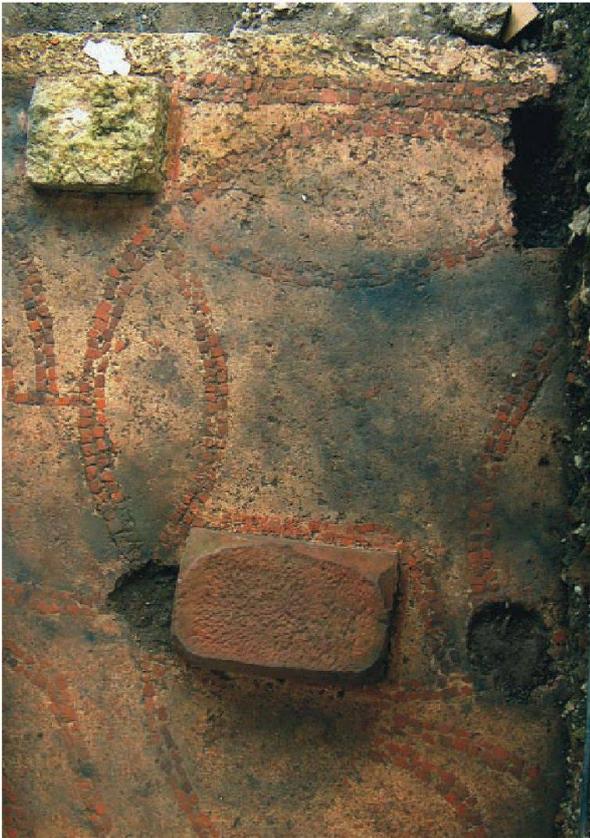
Abb. 17: Augst, Theatersanierung (Grabung 2005.055). Sondagen nordwestliches Vorgelände. Ziegelmosaikboden in Raum 2; Detail des südwestlichen Eckmedaillons mit den sekundär eingesetzten Quadern einer bis jetzt nicht genauer bekannten baulichen Konstruktion. Deutlich ist der Versuch erkennbar, den Kreissegmentdekor nach dem Versetzen des Sandsteinquaders wiederherzustellen; die Quaderrahmen und einzelnen Linien des Dekors wurden mit roter Farbe nachgemalt. Am rechten Bildrand oben das Raubloch eines weiteren Steinquaders, in der unteren Bildhälfte, beidseits des Sandsteinquaders, zwei Pfostenlöcher, vermutlich aus der Zeit nach Aufgabe des Bodens.

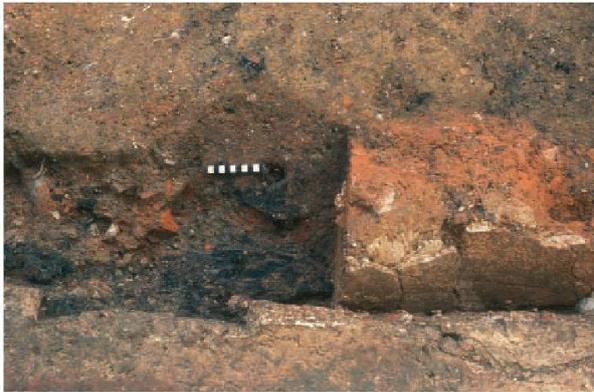
Abb. 19: Augst, Theatersanierung (Grabung 2005.055). Sondagen nordwestliches Vorgelände. Lehmfachwerkwand MR 388; Blick von Norden. Verkohlter Rest des Schwellbalkens im Türbereich mit weitgehend in situ verbliebenem, leicht nach Süden abgekipptem Teil der Lehmwand, an dessen Fuss sich noch grössere Reste von weiss getünchtem Verputz erhalten haben. Am linken unteren Bildrand, im Ziegelmosaikboden der Negativabdruck des westlichen Teils der Türrahmung mit verkohlten Resten der stehenden Hölzer.

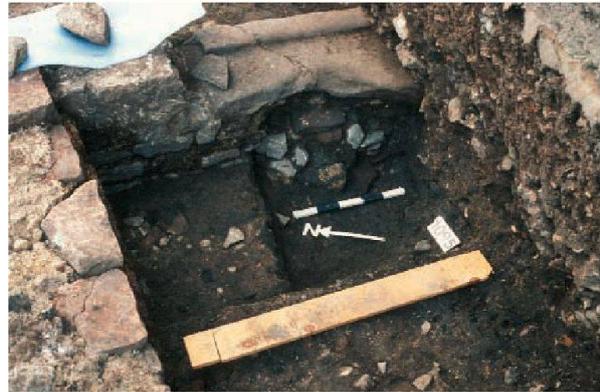
Abb. 22: Augst, Theatersanierung (Grabung 2005.055). Sondagen nordwestliches Vorgelände. Raum 3; Blick von Westen. Ecke MR 385/MR 386 mit einer Buntsandsteinschwelle als Verbindung zum Hof 5. Unterhalb der Schwelle ist der Durchbruch im Fundament zu erkennen, der in Zusammenhang mit einem sekundär eingebauten Kanal oder Gräbchen steht.

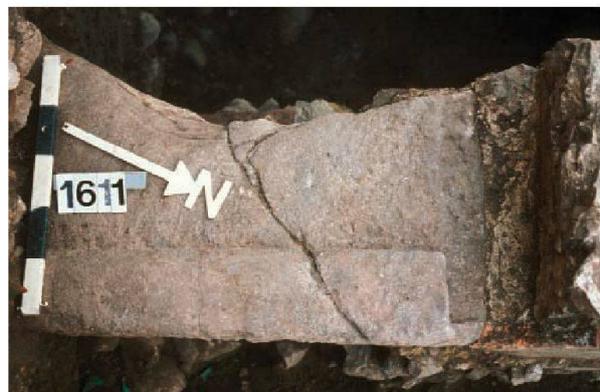
Abb. 23: Augst, Theatersanierung (Grabung 2005.055). Sondagen nordwestliches Vorgelände. Raum 3; Aufsicht auf die Buntsandsteinschwelle von Abb. 22. Rechts die Ausarbeitung für das Türgewände aus Holz; am unteren rechten Bildrand der rot bemalte Aussenputz auf der Hofseite, der eindeutig auch über die hölzerne Türleibung zog.

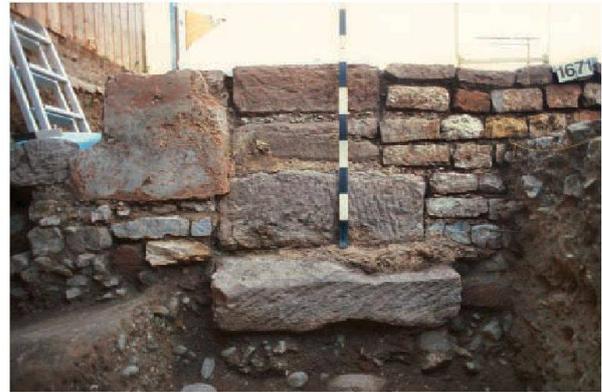
Abb. 25: Augst, Theatersanierung (Grabung 2005.055). Sondagen nordwestliches Vorgelände. Hof/Garten 5; Blick von Osten. Ansicht an das Südende von Mauer 384 mit Eckverstärkung aus Buntsandsteinquadern; im Süden nachträglich daran angebaut Mauer 386. In der linken Bildhälfte die Buntsandsteinschwelle der Verbindungstür zwischen Raum 3 und dem Hof/Garten 5; rechts daneben Reste des hofseitigen, rot bemalten Aussenputzes, der nachweislich an Mauer 384 nicht vorhanden war.

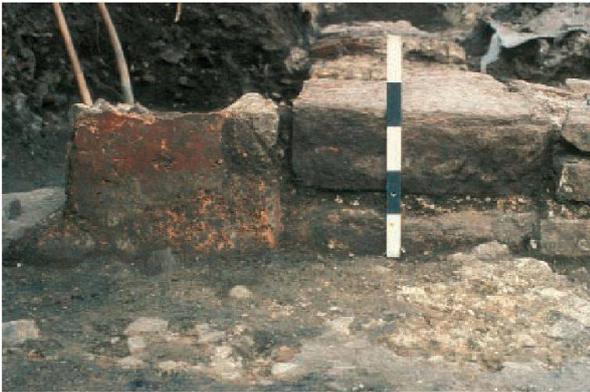
Abb. 26: Augst, Theatersanierung (Grabung 2005.055). Sondagen nordwestliches Vorgelände. Hof/Garten 5; Blick von Westen. Ausschnitt von Abb. 25; Situation auf der Höhe des Kiesbelags (im Bild nicht sichtbar), der als Gehniveau von Hof/Garten 5 diente. Deutlich erkennbar ist, wie der rot bemalte Aussenputz von Mauer 386 schräg gegen die Sandsteinecke von Mauer 384 abgestrichen ist und auch in antiker Zeit nie über die Sandsteine gereicht hat.

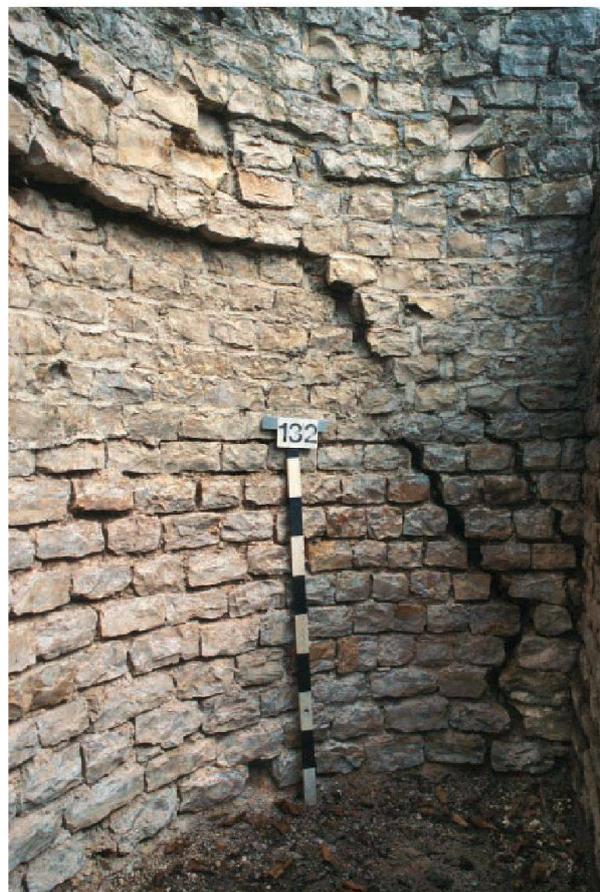
Abb. 38: Augst, Theatersanierung (Grabung 2005.055). Peripherie, Keil 4. Entlastungsbogen MR 140 mit leicht verschobenem, originale Kalksteinmauerwerk und statisch bedingter Rissbildung in der Mauerschale.

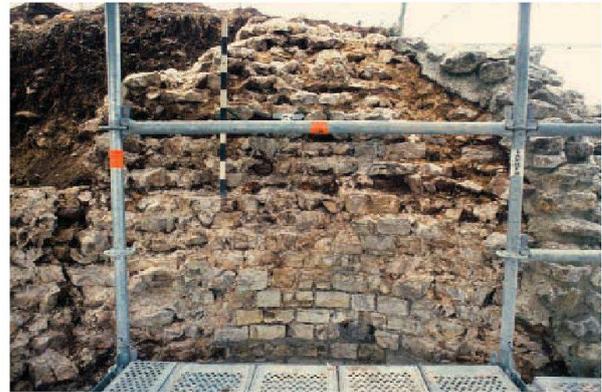
Abb. 40: Augst, Theatersanierung (Grabung 2005.055). Peripherie, Keil 4. Entlastungsbogen MR 138 mit freiliegendem, von Frost und Erosion stark in Mitleidenschaft gezogenem Mauerwerkern.

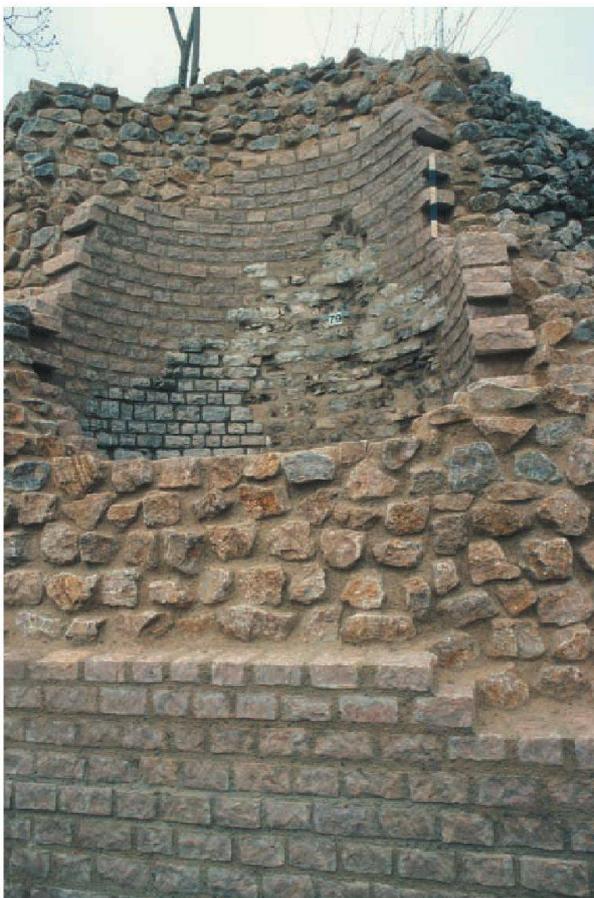
Abb. 41: Augst, Theatersanierung (Grabung 2005.055). Peripherie, Keil 4. Entlastungsbogen MR 138. Einzelne vorgesetzte Blendquader und eine zurückhaltend ausgeführte Übermörtelung des Mauerwerks bieten optimalen Schutz für die originalen Mauerpartien.

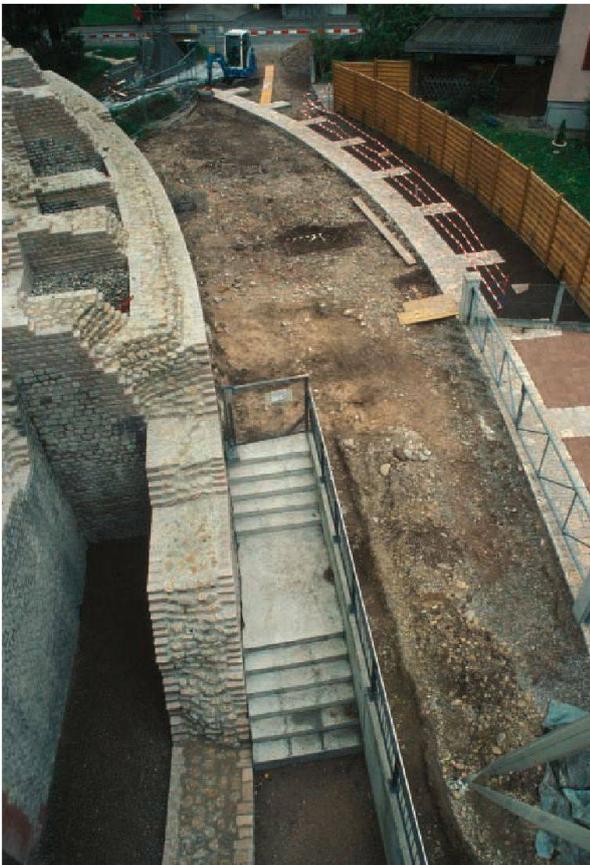
bauliche Elemente wie Gartenmauern und Garageneinfahrten war diese Markierung bis jetzt jedoch in einzelnen Abschnitten unterbrochen und somit zum Teil schwer lesbar. Das Entgegenkommen der Stiftung Pro Augusta Raurica, der Eigentümerin der Liegenschaft Giebenacherstrasse 24, ermöglichte nun eine ununterbrochene Weiterführung der Bodenmarkierung auch im südöstlichen Teil des Theatergeländes (Abb. 43). Mit dem Abbruch des bestehenden Gartenmüerchens der erwähnten Liegenschaft und der Entfernung der alten Tujahhecke konnte die Lesbarkeit des Grundrisses des ersten Theaters deutlich verbessert werden – auch ergab sich durch eine Verschiebung der Gartengrenze nach Osten eine gewinnbringende Distanz zur restaurierten Peripherie des zweiten szenischen Theaters.

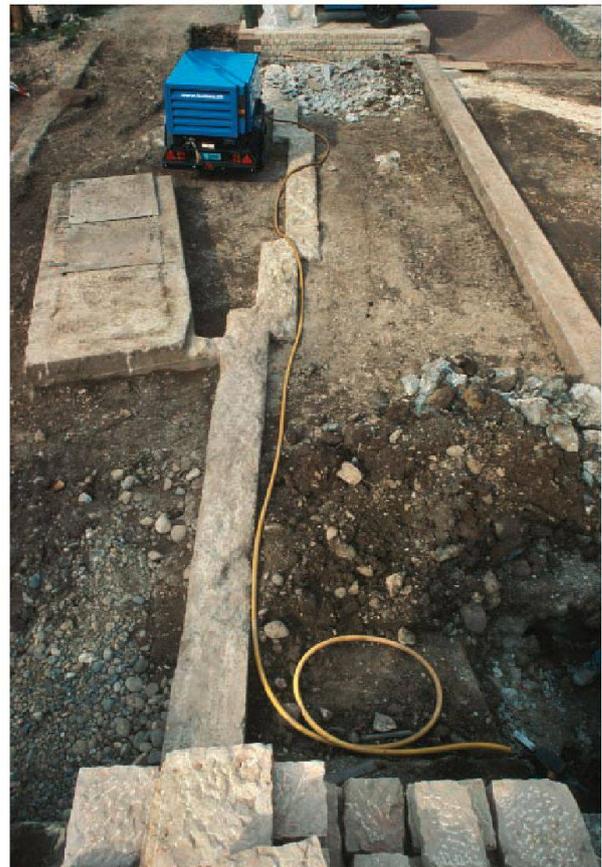
Abb. 44: Augst, Theatersanierung (Grabung 2005.055). Bühnenbereich zwischen MR 1 und MR 44. Reste der Bühnenkonstruktion aus den 1930er Jahren für die Aufführung des «*carmen saeculare*» von Horaz.

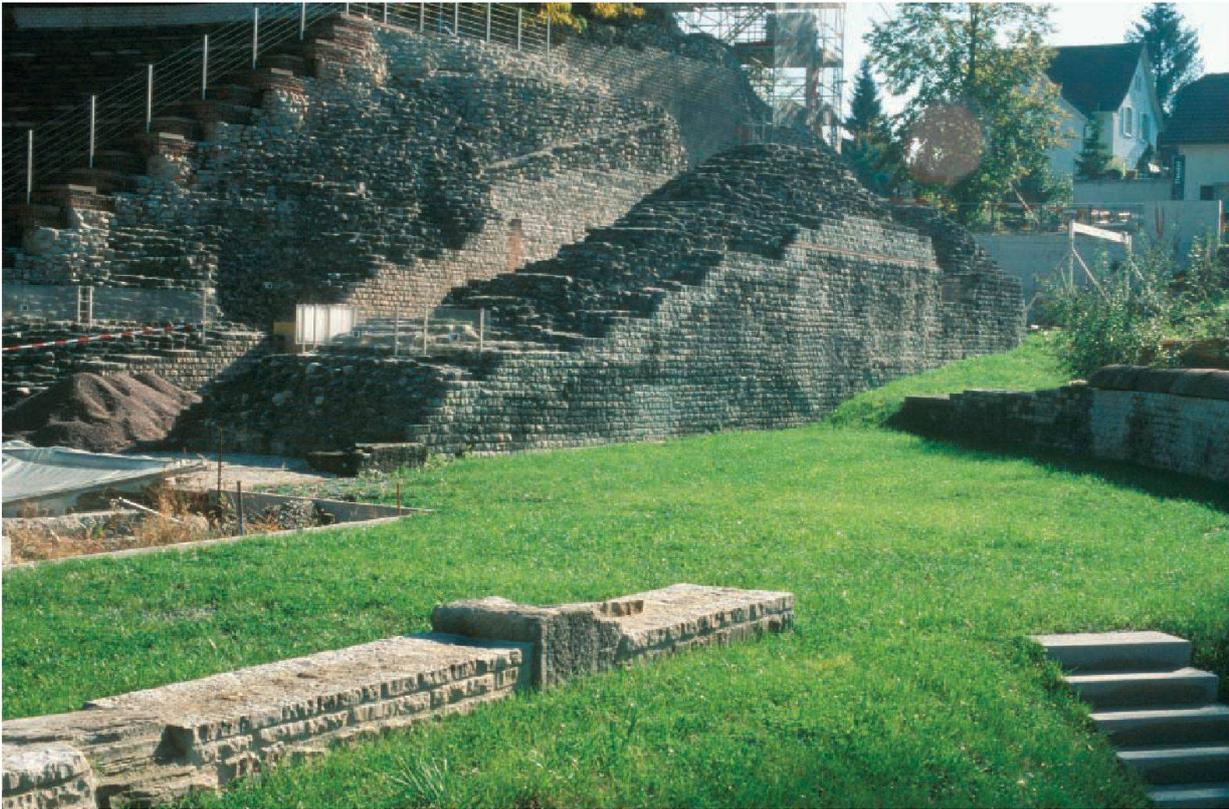
Abb. 46: Augst, Theatersanierung (Grabung 2005.055). Geländegestaltung Arenabereich, Südteil. Zone mit südlicher Aditusmauer 44 und Podiumsmauer des Amphitheaters; deutlich erkennbar ist der Geländeanstieg in Richtung Süden.

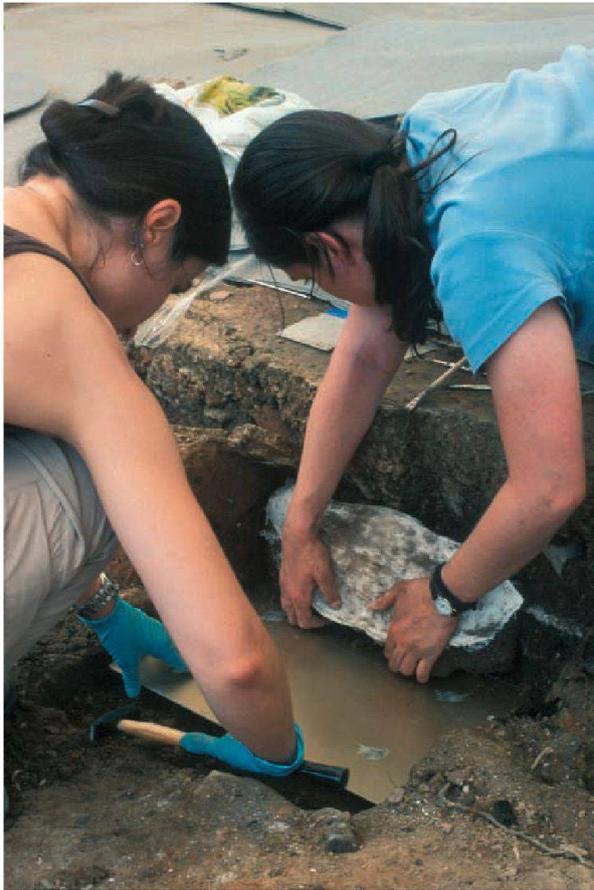
Abb. 47: Augst, Theatersanierung (Grabung 2005.055). Ziegelmosaikboden im nordwestlichen Theater-Vorgelände. Bergung des verkohlten Schwellbalkens einer Lehmfachwerkwand resp. Türschwelle durch die Mitarbeiterinnen N. Fernández und D. Wild von der Restaurierungsabteilung der Römerstadt Augusta Raurica.

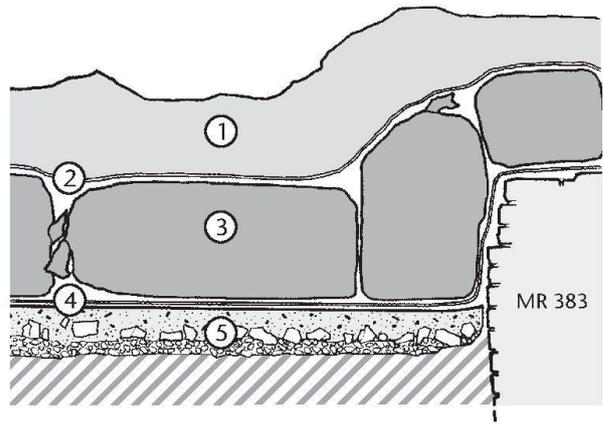
Abb. 48: Augst, Theatersanierung (Grabung 2005.055). Ziegelmosaikboden im nordwestlichen Theater-Vorgelände. Aufbau der provisorischen Wintersicherung, unmassstäbliche Skizze.

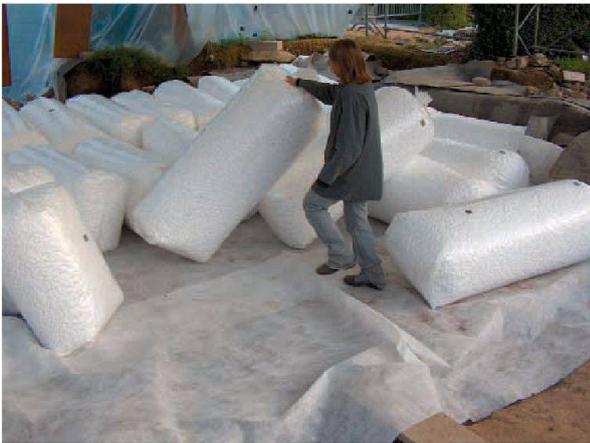
Abb. 50: Augst, Theatersanierung (Grabung 2005.055). Ziegelmosaikboden im nordwestlichen Theater-Vorgelände. Aufbau der provisorischen Wintersicherung, Margareth Warburton verteilt die mit Polysterolchips gefüllten Plastiksäcke als Isolation gegen Frost.

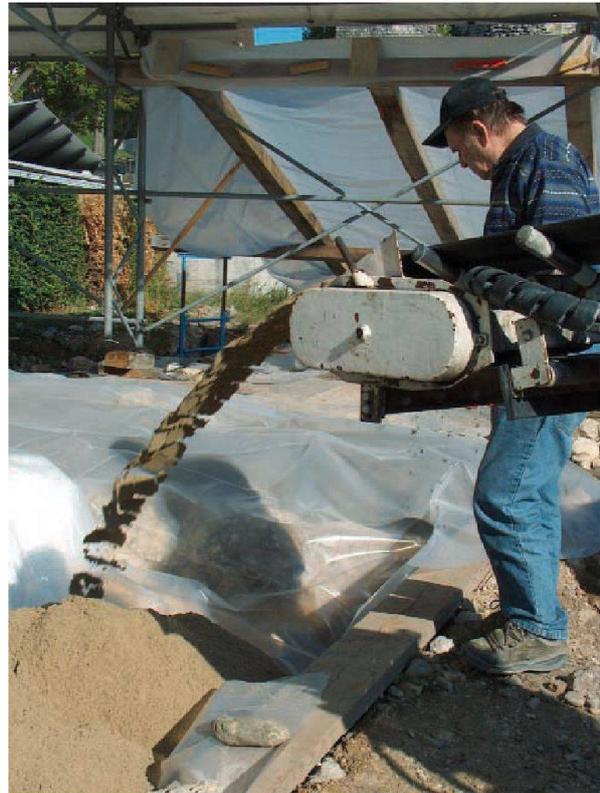
Abb. 51: Augst, Theatersanierung (Grabung 2005.055). Ziegelmosaikboden im nordwestlichen Theater-Vorgelände. Aufbau der provisorischen Wintersicherung, Einbringen der Sandschicht als oberflächlicher Schutz gegen Niederschlagswasser und Wind; zum Einsatz kommt ein Lastwagen mit Förderband der Fa. E. Frey AG, Kaiseraugst.

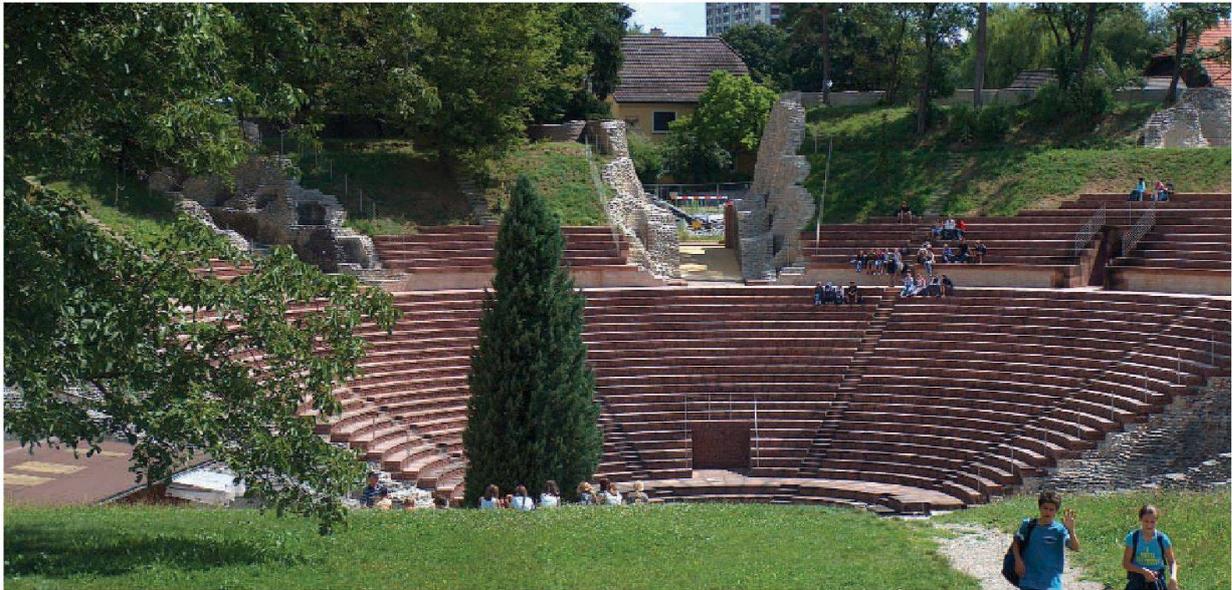
Abb. 52: Augst, Theatersanierung (Grabung 2005.055). Am 5. Juli nehmen erste Besucher die fertiggestellte Zone mit Sitzstufenrekonstruktion und Bodenbelag im Mittelvomitorium in Besitz; Übersicht von Westen.
