Das römische Theater von Augst: Sanierungs- und Forschungsarbeiten 2006

Ines Horisberger-Matter

Zusammenfassung

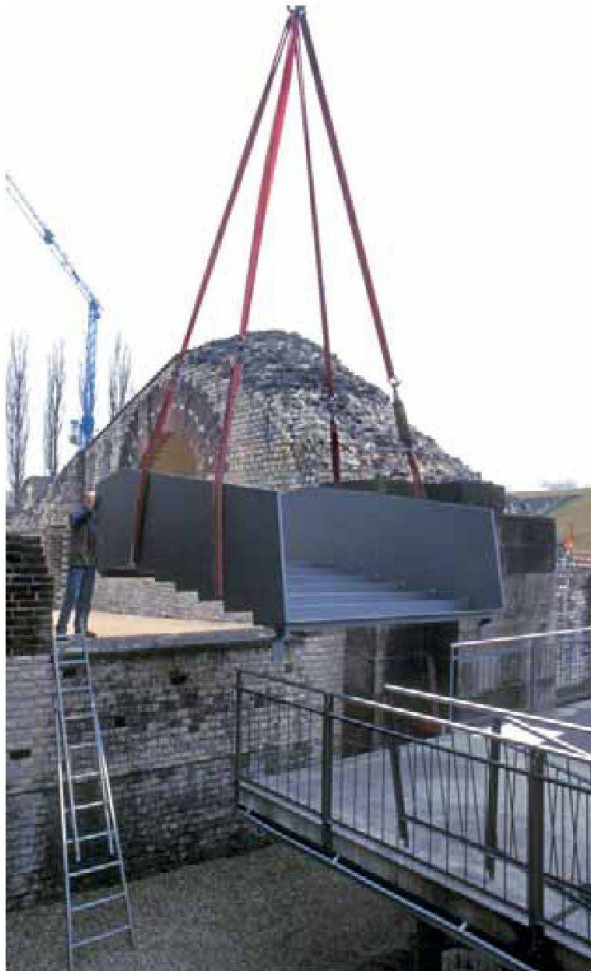
Abb. 3: Augst, Theatersanierung (Grabung 2006.055). Eine Brückenkonstruktion aus Stahl wird mit dem Pneukran an ihren Platz zwischen Kioskplattform und Nordaditus gebracht, so dass in Zukunft die Besucherinnen und Besucher entlang der antiken Zugangsachsen in die Orchestra gelangen können.

Der Beginn der Arbeiten wurde durch die ungewöhnlich lang andauernde Frostperiode und den extrem starken Schneefall vom März 2006 verzögert. Einzig eine im Auftrag des Architekturbüros W. Hartmann, Basel¹, durch die Firma Preiswerk und Esser² hergestellte *Brückenkonstruktion* aus Stahl wurde noch im Februar 2006 und vor dem Ausbau des grossen Mergelplatzes im nordwestlichen Vorfeld des Theaters³ mittels eines grossen Pneukrans an ihren Platz zwischen Kioskplattform und Nordaditus versetzt (Abb. 3). Über eine neue Betontreppe, die vom Platz des ehemaligen Skulpturengartens von Nordwesten her zur Kioskplattform herabführt, werden die Besucherinnen und Besucher nun über die Stahlbrücke zum Nordaditus geführt. Die genaue Form der Brückenkonstruktion wurde mit den Konsulenten der Eidgenössischen Kommission für Denkmalpflege auf der Basis eines Holzmodells im Massstab 1:1 diskutiert und vor Ort detailliert festgelegt. Durch eine geringe Verschiebung der Brückenaufgabe ge-

gen Süden konnte zudem eine wesentliche Entlastung der nördlichen Mauerschale der Aditusmauer MR 7 erreicht werden. Weiche Neoprenunterlagen verhindern punktuelle Druckstellen und sorgen für eine möglichst ganzflächige Verteilung der Last. Da der Brückenkörper nur an der Kioskplattform verankert wurde, konnte eine Verletzung der über dem antiken Mauerkörper aufgetragenen und mit der ruinenhaft erscheinenden modernen «Verschleisschicht» überdeckten wasserdichten Schutzschicht⁴ vermieden werden.

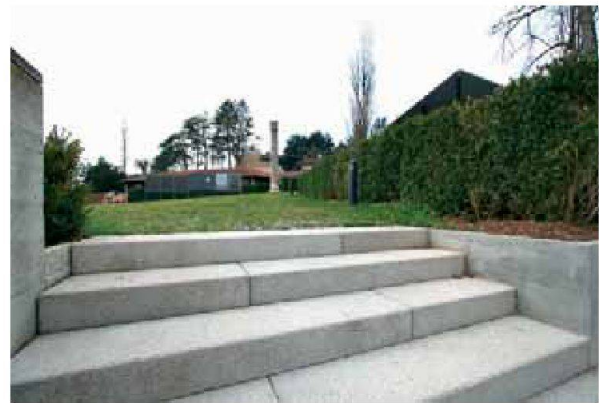
Abb. 4: Augst, Theatersanierung (Grabung 2006.055). Der neu gestaltete Versammlungsplatz im nordwestlichen Theater-Vorfeld.

Im Hinblick auf die geplante Besucherführung entlang der antiken Zugangswege zum Nordaditus wie auch zur Schaffung eines «Versammlungsplatzes» mit Informationstafeln beschloss das Vermittlungskomitee von Augusta Raurica eine Umgestaltung des nordwestlichen Theater-Vorfelds. Die bislang ausgestellten Kunststeinkopien von römischen Skulpturen und die begrünte Pergola mussten einem grossen offenen Platz weichen, der an drei Seiten von einer niedrigen Buchsbaumhecke begrenzt wird. Um Schäden durch das Wurzelwerk der Büsche an den antiken Strukturen zu vermeiden, wurden die Buchspflanzen neu in grosse Betontröge eingepflanzt. Die Betonwannen dienen gleichzeitig als Verankerung für die Befestigung der Informationstafeln am Südrand des Platzes (Abb. 4).

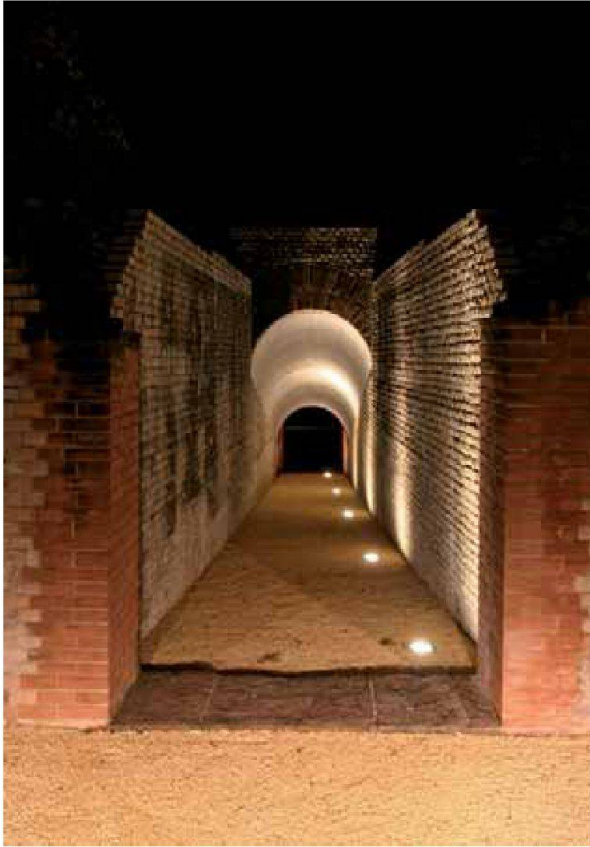
Abb. 5: Augst, Theatersanierung (Grabung 2006.055). Monumentenbeleuchtung. Blick von der Peripherie durch das so genannte Südost-Vomitorium.

Die in total 14 Schaltkreisen zusammengefasste Beleuchtung ist sowohl vom Elektro-Hauptverteilkasten in der Betonstützmauer der Südhalle als auch über einen mobilen Steuerschaltkoffer steuerbar. Der Koffer lässt sich im Elektrokasten im Sitzstufenbereich Rang 1 (Altarnische) oder im Kasten in der Nordseite der Nordflanke des Mittelvomitatoriums (Keil 2, Rang 3) anschliessen. Gemäss einem Beschluss der Baukommission ist die Beleuchtung des Monumentes ausschliesslich für Aufführungen reserviert. Einzig die Pollerleuchten entlang der Peripherie werden, in Absprache mit den Anwohnerinnen und Anwohnern der benachbarten Liegenschaften, täglich bis nach Mitternacht und erneut am Morgen ab ca. 5.00 Uhr den um das Theater führenden Weg beleuchten. Gesteuert werden diese Wegleuchten über Impulse der Strassenbeleuchtung (Abb. 5–7).

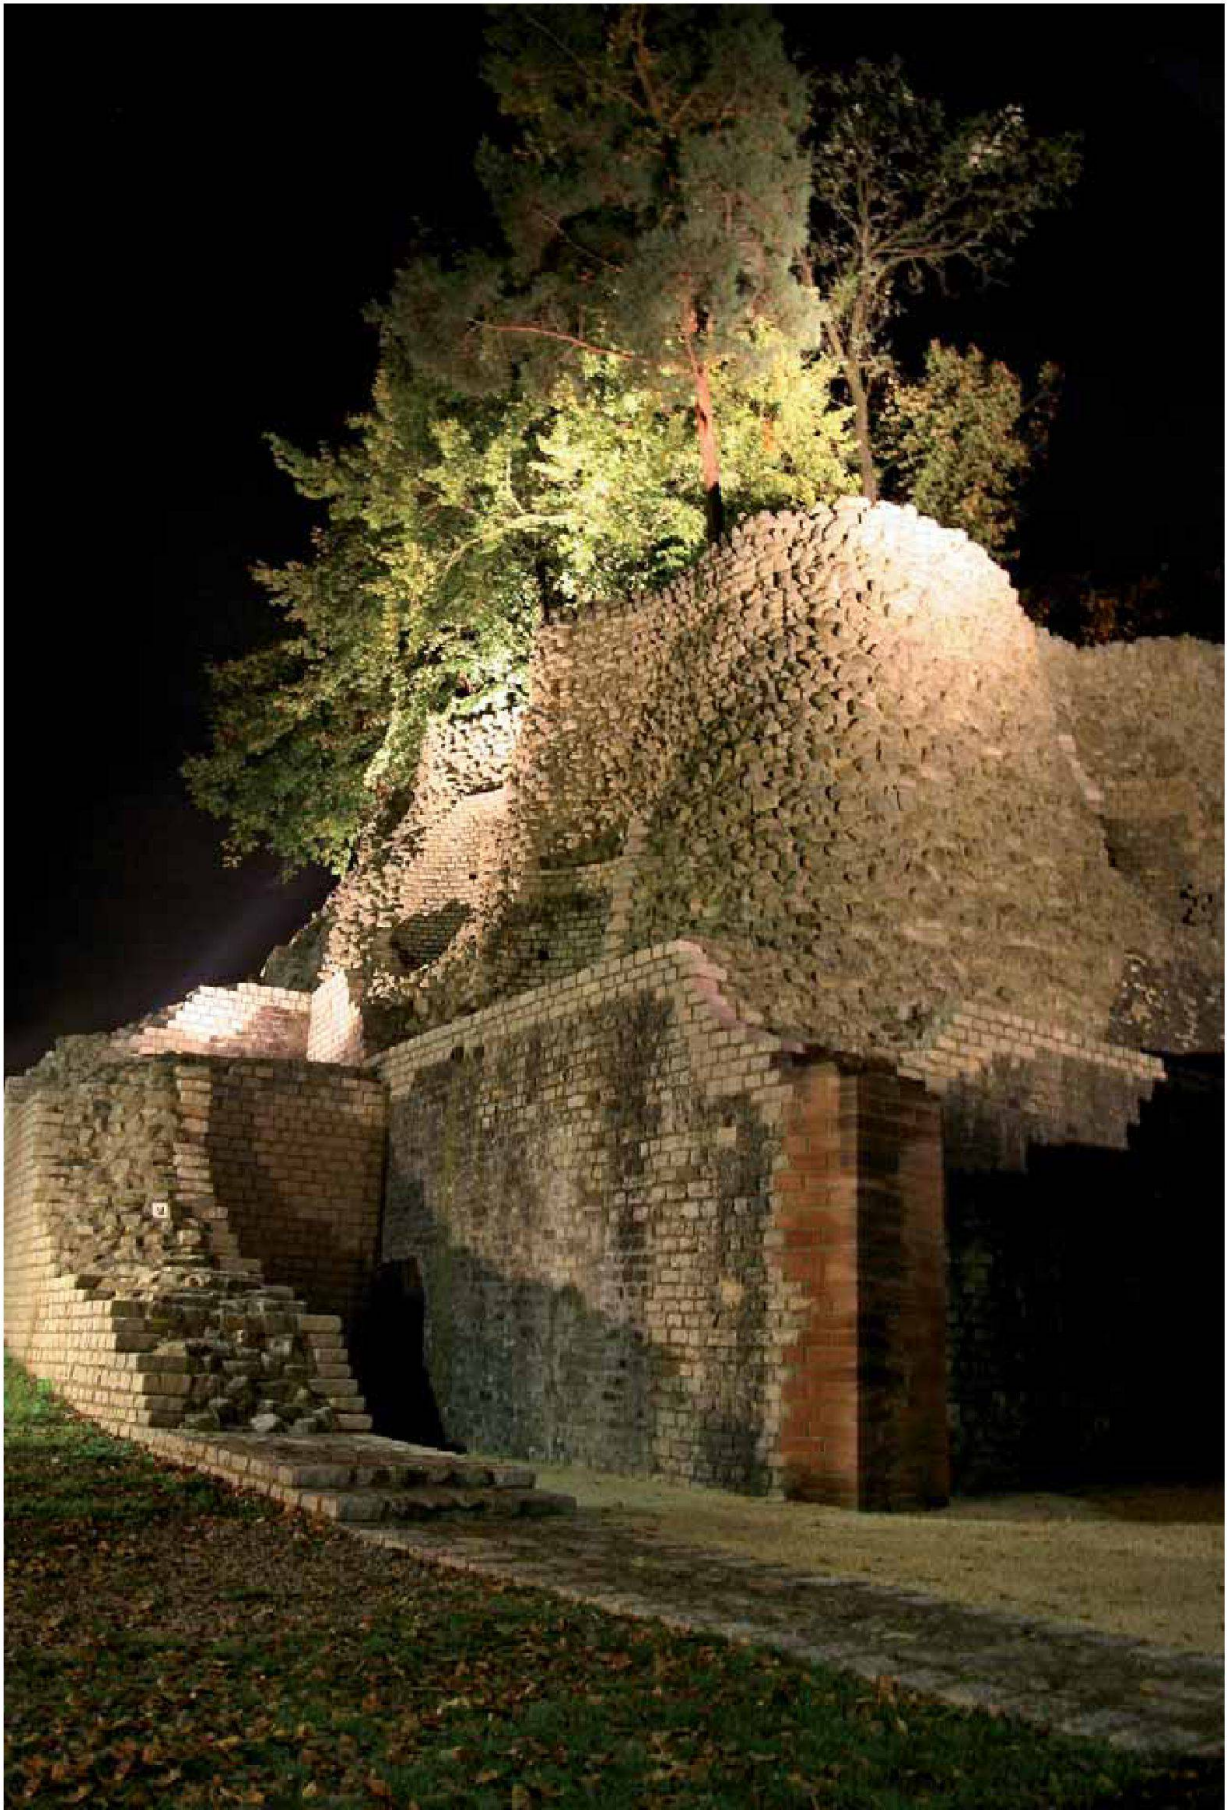
Abb. 7: Augst, Theatersanierung (Grabung 2006.055). Monumentenbeleuchtung, Eingang zum Mittelvomitorium. Von unsichtbaren Scheinwerfern angestrahlt, recken sich Mauerwerk und Baumbestand effektiv zum Himmel.

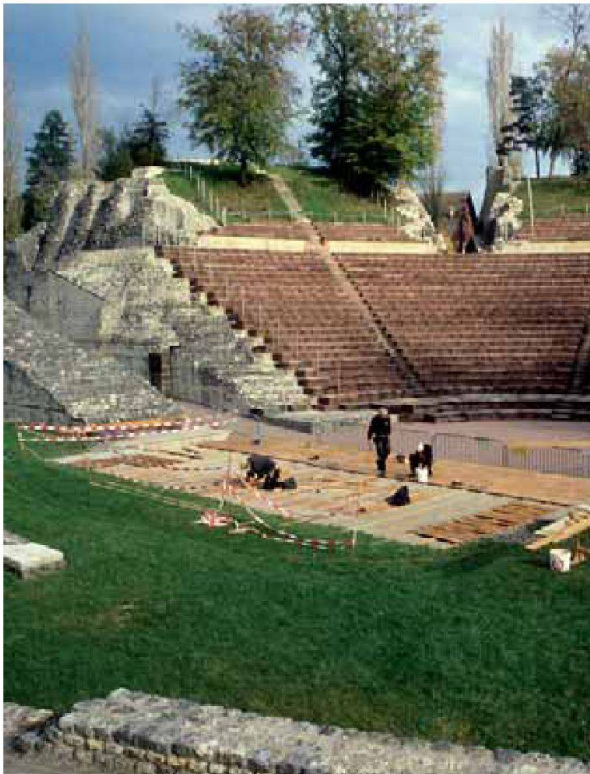
Abb. 8: Augst, Theatersanierung (Grabung 2006.055). Einbau des Bühnenbodens aus Eichenbrettern durch Mitarbeiter der Holzbaufirma K. Graf, Mairach.

Einbau des Bühnenbodens beauftragte Holzbaufirma K. Graf, Maisprach⁷, empfohlen wurde, mussten auf der Oberfläche der Bühne kaum Schrauben verwendet werden. Es entstand so einerseits eine optisch sehr ruhig erscheinende Bodenfläche, andererseits sorgt das Montagesystem auch für eine verbesserte Haltbarkeit der Eichenbretter. Weil die Dornen der Befestigung seitlich in die Bretter hineingedrückt werden, dringt weniger Regenwasser in die Hölzer ein und die Lebensdauer des Bodenbelags wird deutlich verlängert (Abb. 8; 9).

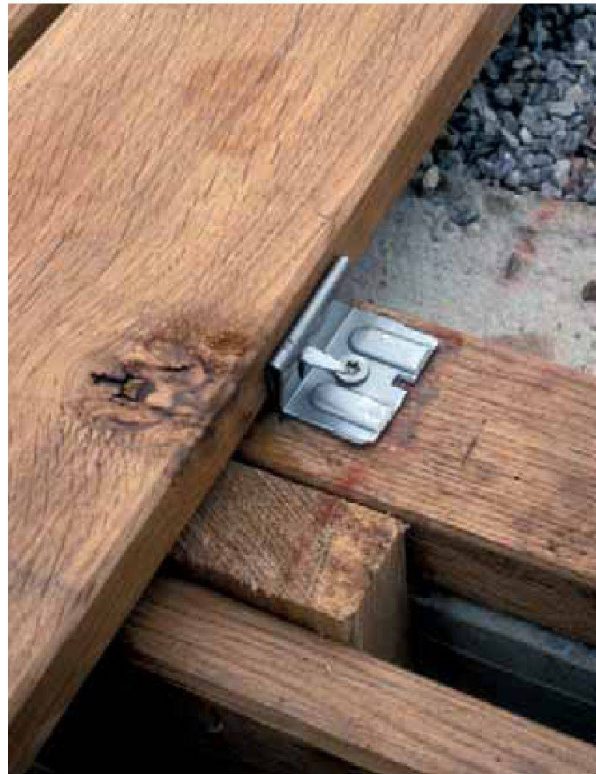
Abb. 9: Augst, Theatersanierung (Grabung 2006.055). Einbau des Bühnenbodens aus Eichenbrettern: Die Domen des Montagesystems «Igel» werden seitlich in das nachfolgende Bodenbrett gedrückt, dadurch dringt weniger Regenwasser in die Hölzer ein und die Lebensdauer des Bodens wird verlängert.

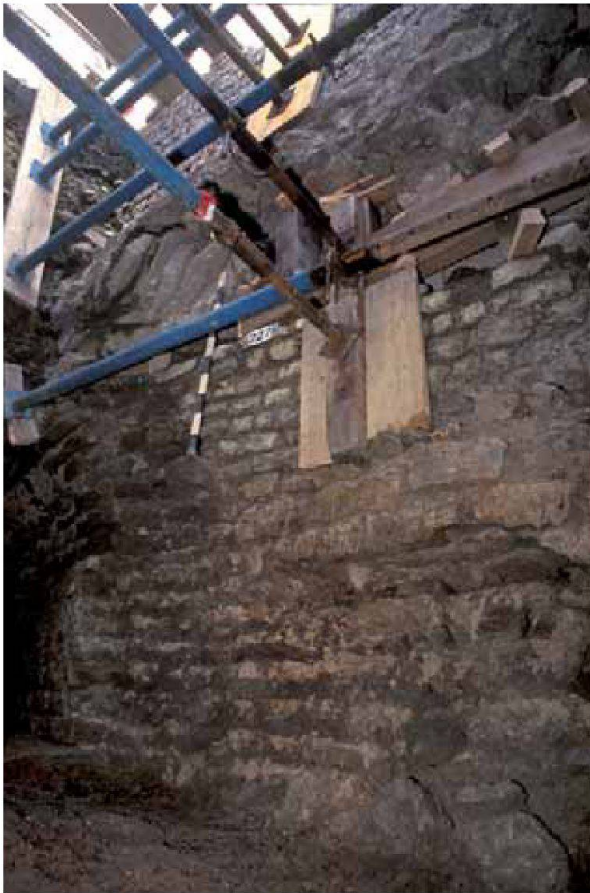
Abb. 12: Augst, Theatersanierung (Grabung 2006.055). Sondierung Feld 250/251; eine komplizierte Sprössung ermöglicht das detaillierte Studium der komplexen mehrphasigen Mauerbefunde.

terakrobatik im Gewirr der eingespannten Sprössen nötigte (Abb. 12), musste das freigelegte Westende des durch die Theaterparzelle führenden antiken Abwasserkanals verschlossen werden. Um den Ablauf von allfälligem, bei hohem Wasseraufkommen durch den Kanal abfließendem Wasser nicht zu behindern, wurde eine Mauerscheibe aus modernen Kalksandsteinen so in den Kanal gestellt, dass das Wasser durch die in Fließrichtung offenen Löcher in den verbauten Kalksandsteinen ablaufen kann. Um ein Wegrutschen der Abmauerung zu verhindern, wurde die Mauer durch je zwei in die Fugen der beiden Kanalwangen eingebaute Glasfaserdübel verankert. Zwischen dem antiken Kanalmauerwerk und der modernen Abmauerung wurde eine isolierende Schaumstoffschicht eingelegt. Die Sondierung wurde im Anschluss mit Wandkies verfüllt (Abb. 13).

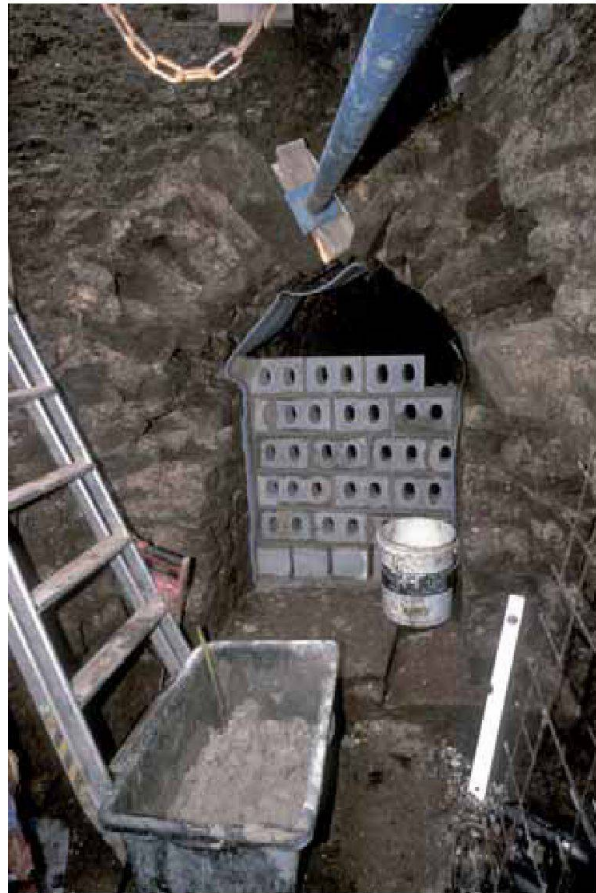
Abb. 13: Augst, Theatersanierung (Grabung 2006.055). Das Westende des durch die Theaterparzelle führenden Abwasserkanals wird mit einer Mauerscheibe aus modernen Kalksandsteinen verschlossen. Im Bild deutlich sichtbar die überwölbte Kanalkonstruktion.

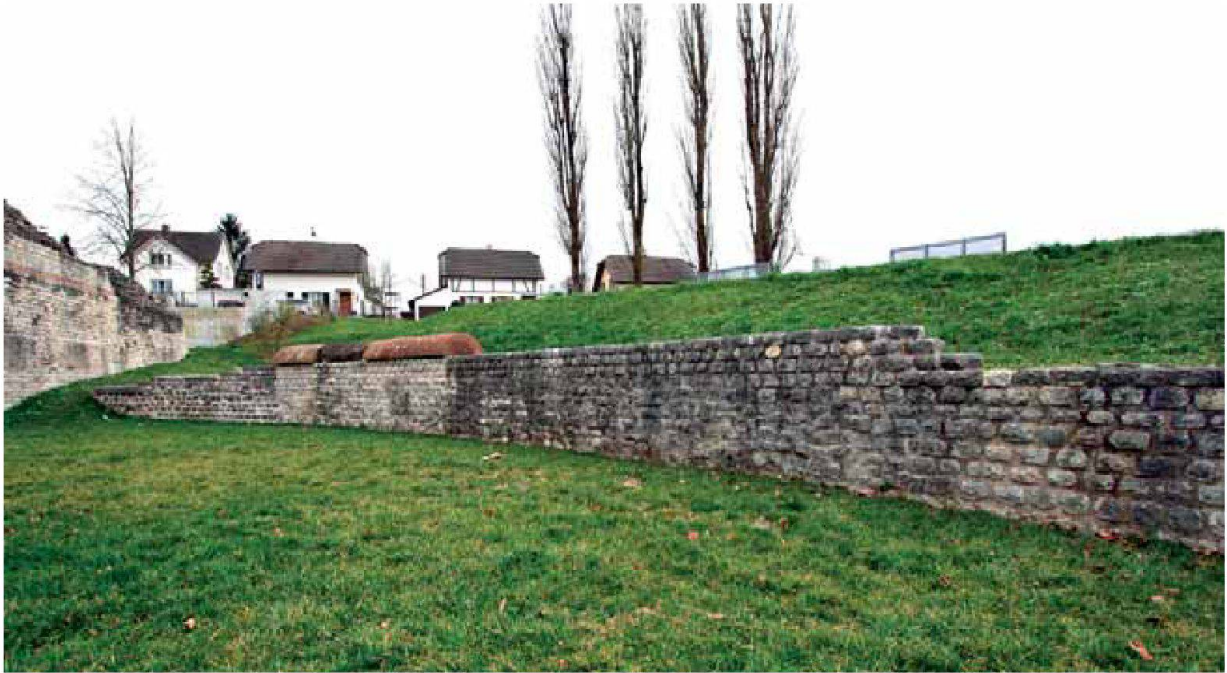
Die Sanierung von antiken Mauerpartien in Entlastungsbögen und Mauerkammern der Peripherie von Keil 1 und 2 wurde in gewohnter Art durch den Ersatz der allzu harten Betonfugen der Altsanierungen mit dem bewährten Restauriermörtel der Theaterbauhütte¹⁸ und durch ein Verkleben¹⁹ des geschädigten Steinmaterials weitergeführt. Dem gegenüber stellte die Feinsanierung der inneren Mauer der westlichen Podiumsmauer des Amphitheaters eine neue Herausforderung dar. Die noch an vielen Stellen erhaltenen Grundputzflächen aus mit Ziegelschrot versetztem Kalkmörtel hatten sich vielerorts vom Mauerwerk abgelöst. In die dadurch hinter dem Grundputz entstan-

Abb. 14: Augst, Theatersanierung (Grabung 2006.055). Südwestliche Podiumsmauer des Amphitheaters, Übersicht über die fertig sanierte Mauerpartie.

denen Hohlräume wurde eine fein geschlämte Kalkemulsion²⁰ eingebracht und die antiken Verputzkanten wurden anschliessend mit Restauriermörtel angebördelt. Das optische Erscheinungsbild der Podiumsmauer wird durch diese Sicherungsmassnahmen kaum beeinflusst. Die Feinsanierung dieser wichtigen Mauerpartie ist damit abgeschlossen (Abb. 14).

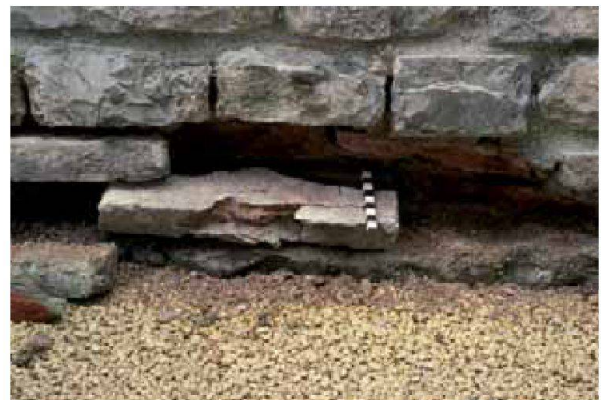
Ebenfalls beendet werden konnte die Sanierung des Südost-Vomitoriums. Währenddem sich das Steinmaterial der mit Kalksteinhandquäderchen aufgeführten Mauerpartien der südlichen Vomitoriumswange noch in relativ gutem Zustand befand, hatten hier vor allem die im Mauerwerk eingelegten antiken Ziegelbänder stark unter der allzu harten Zementverfugung aus den 1940er Jahren gelitten. Bis in eine Tiefe von ca. 15 cm, gemessen ab der Mauerschale, zeigten die Ziegelplatten deutliche Frostspaltungen. In langwieriger Kleinarbeit gelang es dem bewährten Team der Theaterbauhütte, die originalen Ziegel wieder zusammenzukleben, so dass nur in wenigen Fällen ein Ersatz des Frontstückes durch eine vorgeblendete Ziegelscheibe²¹ unumgänglich wurde (Abb. 15).

Abb. 15: Augst, Theatersanierung (Grabung 2006.055). Südwanne des Südost-Vomitoriums; die zusammengeklebte Ziegelplatte wird an ihrem ursprünglichen Ort wieder in den Mauerbefund eingefügt.
