Aventicum : neue Beobachtungen zu Stadtmauer und Toranlage : mit einem Exkurs über Teichographie

Autor(en): **Schwarz, G. Theodor**

Band (Jahr): **51 (1964)**

AVENTICUM – NEUE BEOBACHTUNGEN ZU STADTMAUER UND TORANLAGEN
MIT EINEM EXKURS ÜBER TEICHOGRAPHIE

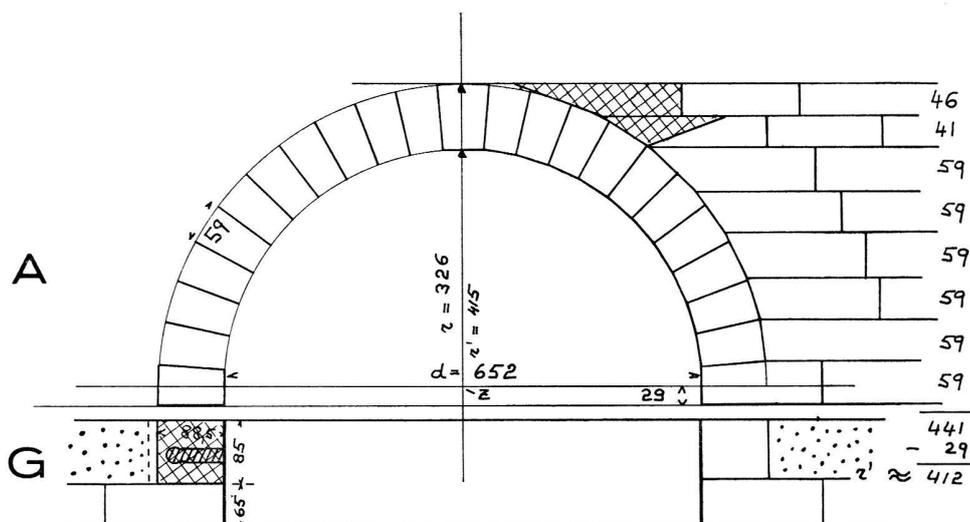
Abb. 1. Avenches VD, Osttor. Rekonstruktion des Torgewölbes. A Aufriß, G Grundriß. Die 1941 ins Museum zurückgeführten Blöcke sind doppelt schraffiert, das auf Tafel 12, 1 sichtbare Gußmauerwerk ist im Grundriß punktiert. Der Block links im Grundriß mit der Ausparung für die Torangel greift unter das anstoßende Mauerwerk hinunter (gestrichelte Linie). Man beachte die Regelmäßigkeit der Anlage: die 23 Gewölbesteine haben alle dieselben Dimensionen mit Ausnahme des Mittelstückes. Die zwei obersten Quaderlagen sind weniger dick, damit die Scheitelhöhe des Gewölbes nicht überschritten wird. - 1:100.

Alle Pläne des Osttores weisen einen grundlegenden Fehler auf, die Innenseiten der Durchgänge sind glatt, ohne Anschlag für die Torflügel gezeichnet. Es wäre unter diesen Umständen unmöglich, die Tore mehr als nur um ein Viertel zu öffnen. Vielmehr muß man solche Mauervorsprünge als Anschlag und zugleich Schutz für die Torflügel voraussetzen. Sie waren auch vorhanden, das zeigen uns die 1899 publizierten Grabungsaufnahmen⁴, nur blieben sie unbeobachtet. Die Abdrücke der Blöcke sind im Gußmauerwerk deutlich zu erkennen (Tafel 12, 1). So muß der Plan von Bosset in der hier angedeuteten Weise berichtigt werden: eine Quaderverkleidung lief außen um die Türme herum, quer über die ganze Torfront hin. Wird diese Quaderreihe mitberücksichtigt, erhält das Baufragment c seinen Platz zugewiesen (Abb. 1).

Aus den Überresten des Osttores selbst läßt sich mit ziemlicher Wahrscheinlichkeit das Torgewölbe über dem Mitteldurchgang wiederherstellen, wie dies Abb. 1 zeigt. Der oben unter a erwähnte abgeschrägte Quader nämlich nimmt eine bestimmte Stellung im Gewölbe ein, wenn man seine Dicke und den Winkel seiner Abschrägung in Betracht zieht. Ein weiterer doppelt abgeschrägter Quader, dessen Zugehörigkeit durch Material und Grad der Abschrägung sehr wahrscheinlich ist, obschon sich dies auf Grund der Tagebucheintragung von 1941 nicht nachweisen läßt, ergänzt ihn vortrefflich. Zusammen ergeben sie eine auch anderwärts bezugte Gewölbekonstruktion⁵,

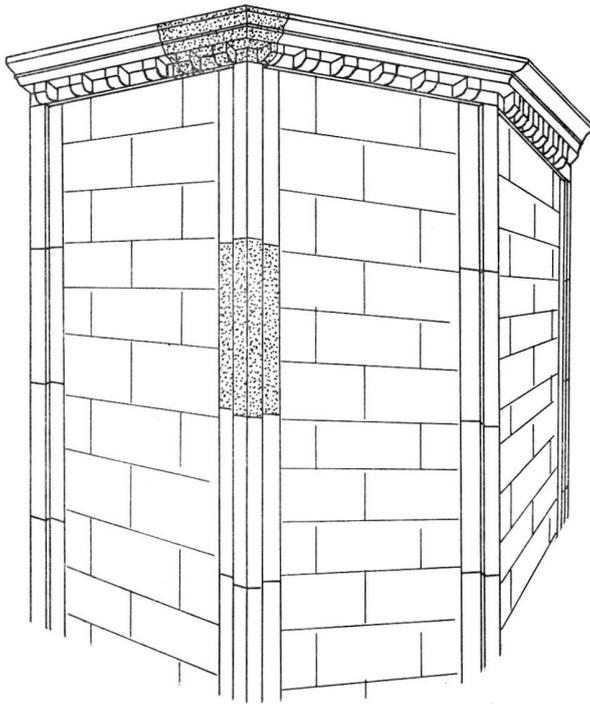
Abb. 3. Avenches VD, Westtor. Lage der aufgefundenen Baufragmente des Turmes (Rekonstruktion G. Th. Schwarz). Punktierter Teile vgl. Tafel 13 2-3.

13, 1) mit einer *elfeckigen* Turmkonstruktion in Zusammenhang, wobei nur das Fundament rund anzunehmen ist, während große abgewinkelte Quader zur Verblendung im Aufgehenden gegen außen dienten. Das Innere des Turmes hingegen war wieder von oben bis unten kreisrund. Wenige Monate später brachte die Entdeckung von Baufragmenten (Tafel 13, 2–3) eine unerwartete Bestätigung dieser Annahme. Die Rekonstruktionsskizze (Abb. 3) deutet an, wo die betreffenden Stücke Verwendung fanden. Ihre Maße stimmen genau zu den Spuren im Turmfundament. Außerdem lassen sich weitere Fäden zum Osttor spinnen, der charakteristische *Zabnschnitt* der Friese findet sich dort in verkleinertem Maßstab wieder. Endlich ist die Bekrönung der Zinnen durch halbzylinderartige Blöcke aus gelbem Jurakalk (aus grauem Kalksandstein beim Osttor) auch hier nachgewiesen. Die wichtigste Gemeinsamkeit mit dem Osttor besteht aber im Nachweis einer *älteren Phase der Stadtmauer* (Breite 1,50 statt 2,40 m), beim Ansatz des Turmes, siehe die Skizzen von Oswald Lüdin (Abb. 4) und die Photographie Tafel 14, 1.

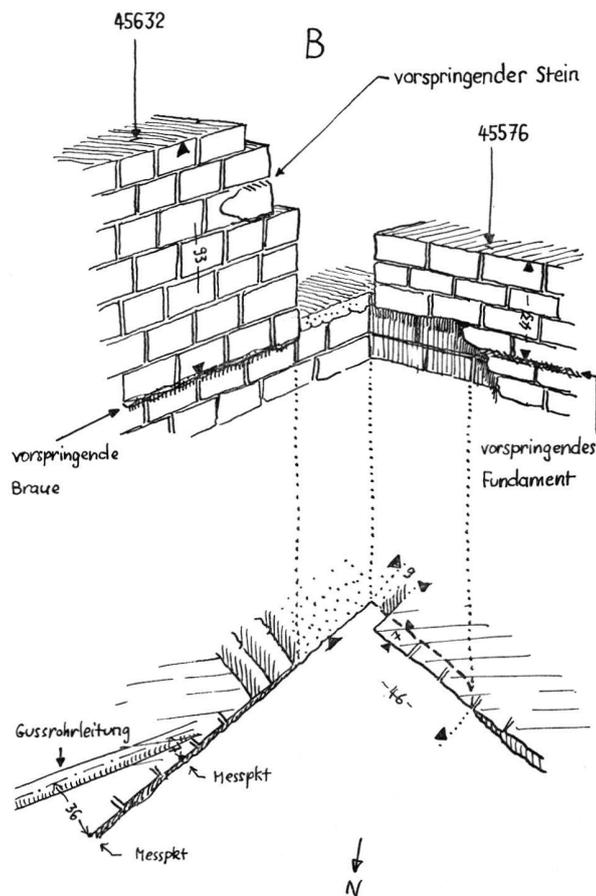
Abb. 4. Avenches VD, Westtor. Fundament von Stadtmauer und Turm im Winkel B-D-E des Planes Abb. 2, Skizze von Oswald Lüdlin. Aus der überhängenden Fundamentierung von Turmeingang und Stützmauer kann man auf einen späteren Einbau (Periode II) schließen.

Fundament von Turm und Stadtmauer sind überhängend auf das viel schmalere Fundament der älteren Periode aufgesetzt, der zum Turm hin führende Durchgang (südliche Wangenmauer) ist ebenfalls nachträglich an einen Vorsprung der Stadtmauer von 2 Fuß Länge angebaut. Dasselbe Resultat ergab die Beobachtung der Schichten im Innern von Turm und Durchgang. Jeder Bauperiode entspricht eine Lage von Mauerabfällen aus Steinsplittern von Jurakalk und Kalksandstein. Andererseits besteht kein feststellbarer Unterschied in den zugehörigen Funden, sie scheinen annähernd gleichzeitig zu sein, soweit die geringe untersuchte Fläche (ca. 12 m²) einen Schluß überhaupt zuläßt. Für eine weitere Erörterung dieser Frage verweise ich auf meine Darlegungen in «Die Kaiserstadt Aventicum», S. 34ff (vgl. Anm. 1).

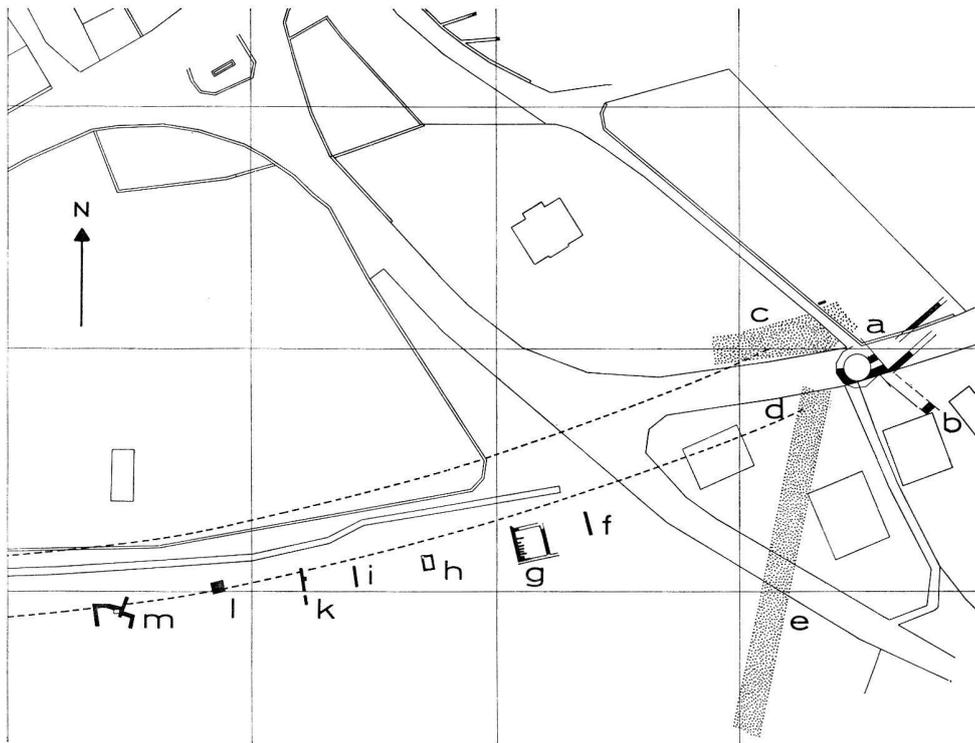
Abb. 5. Avenches VD, Westtor. Situation. a Torturm mit Eingang, b freigelegtes Stück Stadtmauer, c obere Römerstraße, d, e zweimal im Profil festgestellte Römerstraße, f Grabgebäude mit Resten von Wandmalerei, g Grabgebäude mit Fundament aus Eichenbohlen, h unterirdische Grabkammer, i, k Wände eines Grabbezirkes, l Pfeilergrab, m Grabgebäude mit Feuerstellen, Abwasserkanal. – 1 : 1500.

– Ein zweiter Straßenkörper (Abb. 5), von geringerer Dicke, der schräg auf die vermutete Toranlage zuläuft und der auf einer deutlichen Schicht von Bauabfällen vom Zuhauen der Quader aufliegt. Darunter fand der Schreibende das Randstück eines Tellers mit Glanztonüberzug, der um die Mitte des 2. Jahrhunderts oder wenig früher anzusetzen ist. Wenige Minuten nach der Aufnahme einer Profilzeichnung stürzte die etwa drei Meter hohe Wand ein – glücklicherweise, ohne Unheil anzurichten. Durch Baggararbeiten in etwa hundert Metern Entfernung wurde dieselbe Straße noch ein zweites Mal angeschnitten. Ihr Verlauf ist damit gesichert. Durch den terminus post quem des erwähnten Randstückes ist ein Beweis für das Fortbestehen einer Toranlage an der betreffenden Stelle bis zur Zerstörung durch Feuer und zum anschließenden Wiederaufbau geliefert. Ob diese Straße nach dem Wiederaufbau noch in Gebrauch stand, ist andererseits sehr fraglich.

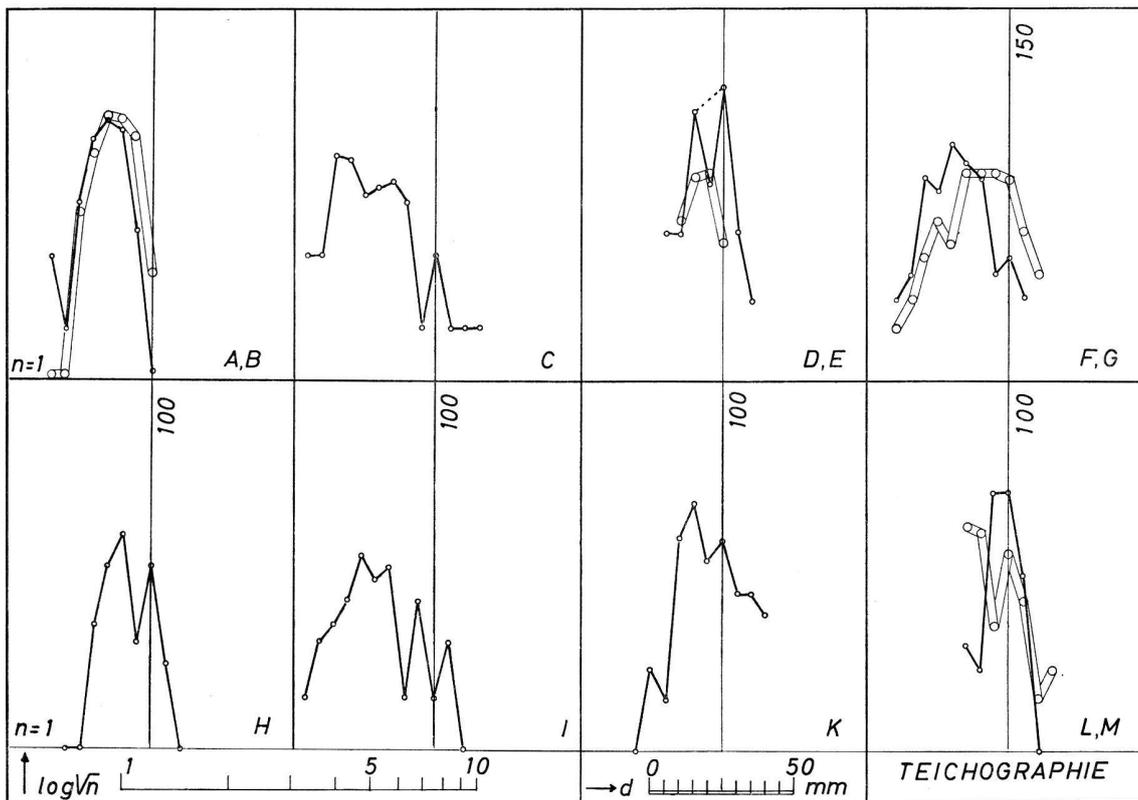
Abb. 6. Teichographie. Kurvenbeispiele von Aventicum.

Gestein natürlich unberücksichtigt lassen. Wesentlich ist auch die Unterscheidung von Fundament- und aufgehendem Mauerwerk, in ersterem mögen die weniger gut geratenen Quader noch Platz finden, nicht aber in letzterem. Die Ergebnisse werden anschließend in eine graphische Skizze übertragen, wie es Abb. 6 zeigt. Diese Kurven wurden durch verschiedene Personen aufgenommen, um den subjektiven Faktor möglichst auszuschließen. Der besseren Übersicht wegen fassen wir die Meßergebnisse zu Gruppen von 5 mm zusammen, tragen wir nicht die wirkliche Anzahl «n» der festgestellten Exemplare einer Gruppe, sondern die Quadratwurzel \sqrt{n} hiervon auf. Eine logarithmische Skala «verkürzt» die sonst sehr unregelmäßigen und hochgezogenen Kurven weiter und erleichtert damit Vergleiche. Was läßt sich nun aus solchen Messungen herauslesen? Die Kurven wurden alle an römischen Bauten in Aventicum aufgenommen und sind im folgenden mit Großbuchstaben A, B, C usw. bezeichnet.

Die Kurven A und B sind nahezu identisch, sie stammen auch von demselben Bauwerk, den Flavierthermen «en Perruet». Zur Kontrolle der Methode sind zwei Messungen durch verschiedene Personen ausgeführt worden. Ähnlich in bezug auf die Mittellinie (Steindicke 100 mm) und Gesamtbreite ist die Kurve H von der älteren Einfassungsmauer des gallo-römischen Tempel-

bezirkes (Merkurtempel, «Grange des Dîmes»). Dagegen heben sich die breiten Kurven C und I deutlich ab, ihre Spitzen sind ziemlich nach links, also gegen kleinere Quaderdicken hin verschoben. Sie gehören zu den Fundamenten eines spätrömischen Hauses mit Privatbad insula 6 Est («Technicair»), und zwar von der Westwand des Tepidariums (C) und von der östlichen Abschlußmauer des Einganges (I). Eingang und Tepidarium sind nicht gleichzeitig, wie aus den Fundumständen geschlossen werden muß, das Tepidarium gehört ins Ende, der Eingang in die Mitte des 2. Jahrhunderts. Die Kurven zeigen eine entsprechende Verschiebung nach links, bei C ist sie stärker ausgeprägt als bei I. Die Kurven D und E hingegen führen uns wieder ins erste Jahrhundert zurück, zum 1963 entdeckten Flankenturm des Westtores. Die weiße Kurve ist vom aufgehenden Mauerwerk genommen, die schwarze Kurve im Fundament. Vom aufgehenden Mauerwerk war nicht genug erhalten, um die Zählung mit 120 Steinen wie sonst durchführen zu können. Deshalb die scheinbare Verschiedenheit der Kurven in der Höhe. Trotzdem ist die schwarze Kurve D der Kurve K (entsprechende Stelle beim Osttor, Eingang zum südlichen Turm) sehr ähnlich, gleich schmal, Scheitel etwa gleich viel von der Mittellinie entfernt. Das trifft auch für die weiße Kurve L, die Südseite der später zum Westtor hinzugefügten Mauer mit den angebrann-

ten Quadersteinen (in zweiter Verwendung), zu. Freilich konnten hier wiederum nur 60 Einheiten statt deren 120 untersucht werden. Die schwarze Kurve M dagegen, von der Nordseite derselben Mauer, ohne verbrannte Quader, ist etwas nach rechts verschoben und bringt die beim Neubau verwendeten Normen zum Ausdruck. Dasselbe komplexe Bild finden wir in den Kurven F und G, diesmal aber in den wesentlich größeren Quadern der Stadtmauerfundamente (Mittellinie = 150 mm). Die schwarze Kurve F betrifft ein Stück auf der Innenseite der Stadtmauer bei Turm Nr. 1, die weiße Kurve G (nach rechts verschoben, deshalb größere Norm) die Außenseite der Stadtmauer bei Turm Nr. 2 («Tornallaz»). Die Verschiedenheit der beiden Kurven deutet auf eine strukturelle Verschiedenheit im Mauerwerk, die vom Ausgräber, Albert Naef, richtig beobachtet und folgendermaßen formuliert worden ist: «Dès le début des recherches et des fouilles, j'avais observé à la base de l'enceinte, où nous avons retrouvé en place les parements originaux, deux appareils semblables de disposition, mais un peu différents de dimension, et assez exactement séparés... D'une part comme de l'autre les joints de 1 cm d'épaisseur sont très soigneusement et très proprement maçonnés, le mortier affleurant exactement les arêtes des moellons: mais ces joints sont rejointoyés à la truelle de deux façons assez différentes, et qui se rencontrent toutes deux un peu partout. On ne peut donc rien en conclure si ce n'est peut-être que l'un des systèmes représente une réparation, un rejointoyage, bien postérieur à la date de la construction...»

treten – seither sind die Fugen längst mit neuem Mörtel überstrichen und «konserviert» worden. Damit erweisen sich die beschriebenen Messungen als einzige Möglichkeit einer Nachkontrolle eines hochwertigen Tatbestandes. Die beiden Kurven F und G unterstreichen in überzeugender Weise die vor 60 Jahren gemachten Beobachtungen Naefs.

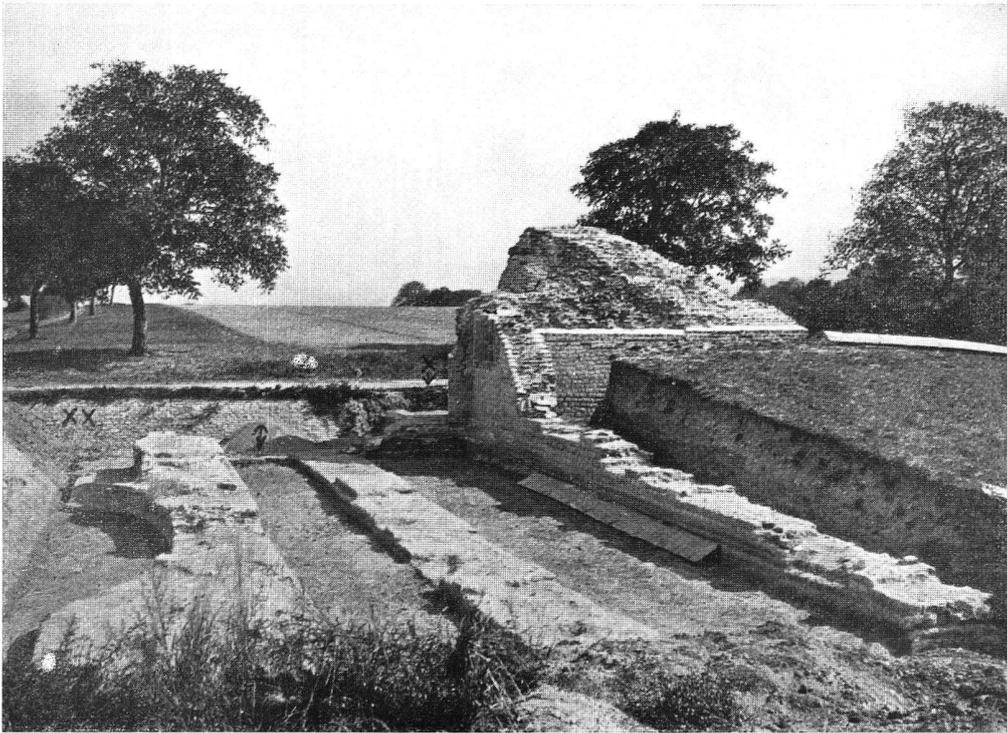
I

Tafel 12. 1: Avenches VD, Osttor. Toranlage von Süden (Innenseite) während der Ausgrabung 1898. Die Spuren der ausgebrochenen Quadern des Torgewölbes sind deutlich erkennbar (links im Bild). – 2: Orbe VD, Mosaikbild. Detail mit Stadttor.

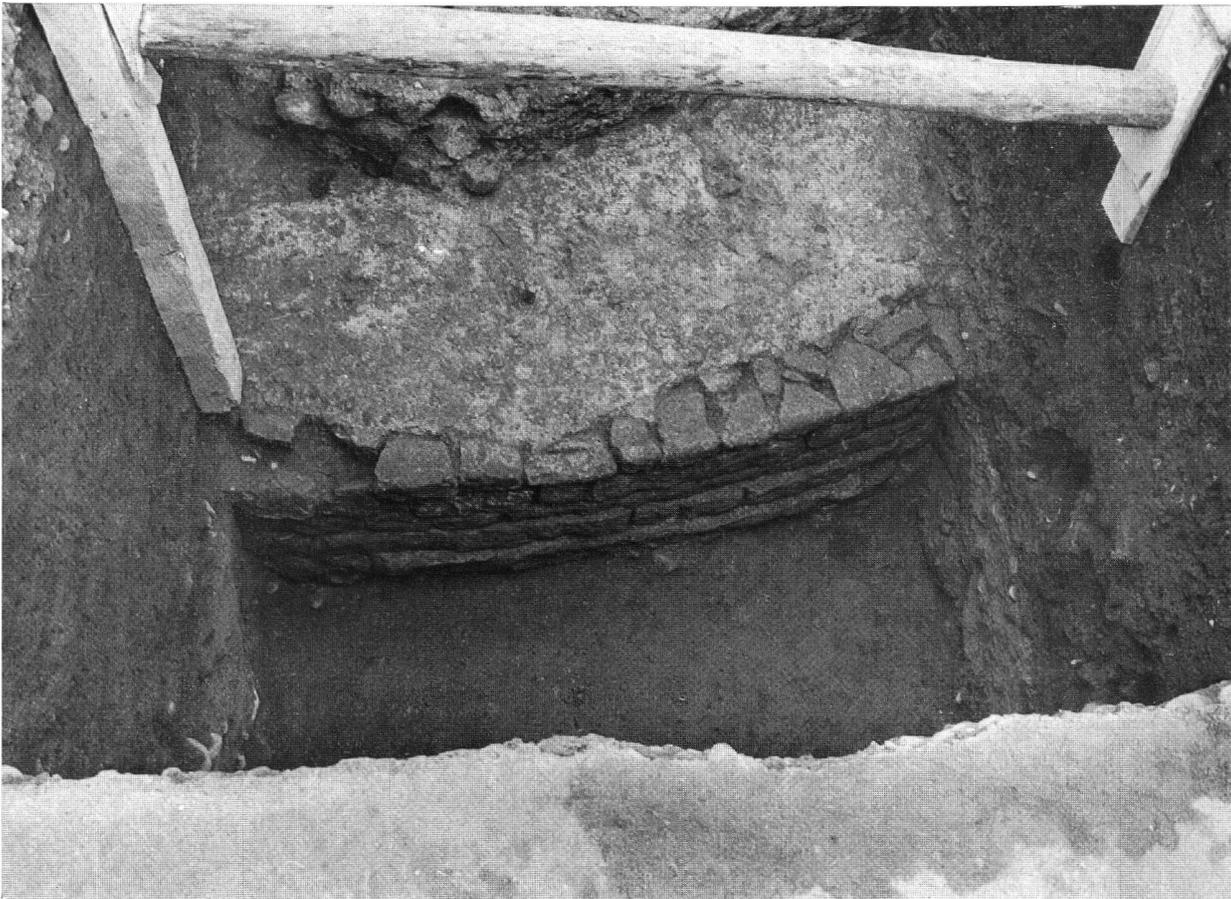
I

Tafel 13. Avenches VD. 1: Westtor. Seitenturm, rundes Fundament mit Abdrücken polygonaler Quader, während der Ausgrabung im Dezember 1963. – 2 und 3: Westtor. Im Frühjahr 1964 unmittelbar nordwestlich des Turmes entdeckte Baufragmente.

Hier liegen die Verhältnisse ungleich viel schwieriger, da für die Toranlage eine stark nach Süden abfallende Stelle am Stadthügel (des helvetischen *oppidum*?) gewählt worden ist. Auf jeden Fall mußte sich der römische Architekt dem Gelände anpassen. Durch die feindliche Haltung eines Grundbesitzers und andere Umstände wurde zudem anfänglich die Ausgrabung sehr verzögert. Ein Schnitt in der heutigen Straße förderte Ende November 1963 einen nach außen vorspringenden Turm zutage (Plan Abb. 2 und 5), dessen bauliche Einzelheiten mit dem Osttore einige Gemeinsamkeiten aufweisen. Man vergleiche Breite und Abschrägung des Einganges, die Stärke und den Durchmesser des Turmes selbst usw. Freilich sind die Turmfundamente außen und innen rund, die Gegner der polygonalen Rekonstruktion von Bosset schienen Recht zu behalten. Oswald Lüdin (Brugg), der die zeichnerische Aufnahme der Anlage übernommen hatte, brachte aber die sichtbaren Mörtelspuren (Tafel

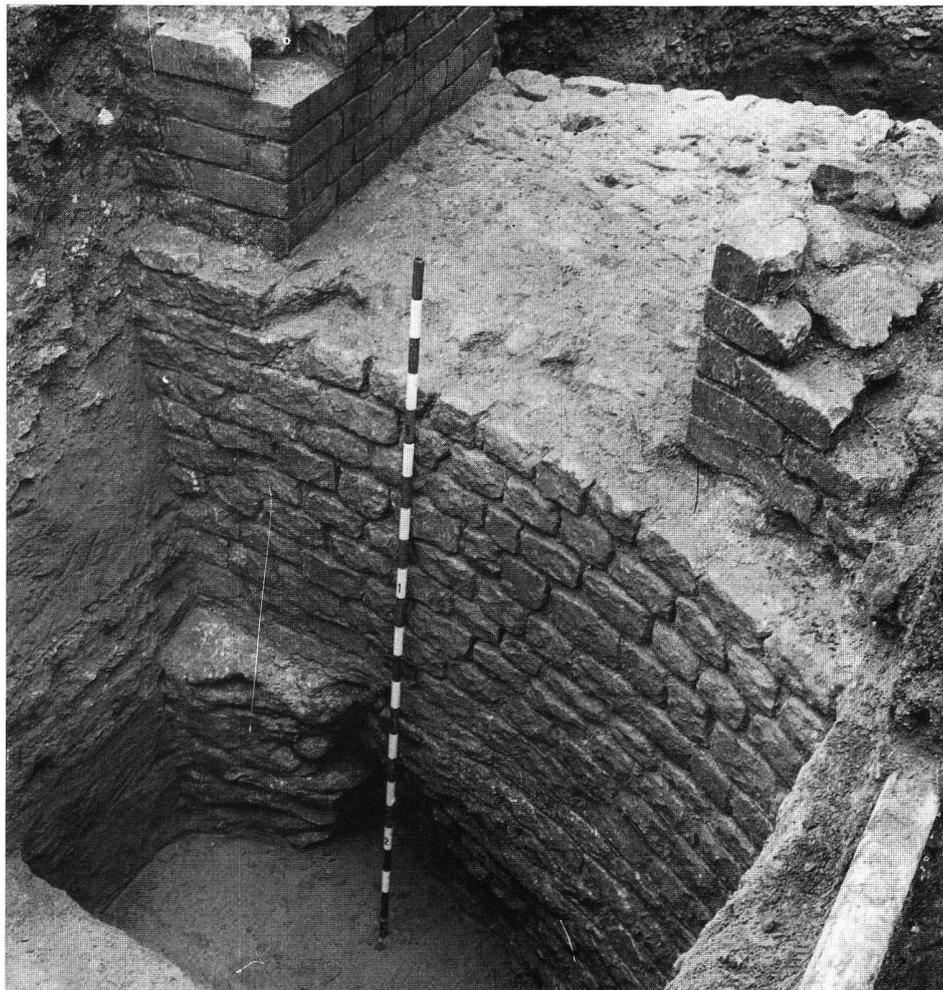
I

Tafel 14. Avenches VD. 1: Westtor. Seitenturm während der Ausgrabung im Dezember 1963, Innenseite. Links vom Jalon das Fundament der (älteren) Stadtmauer, rechts der Ansatz des Turmes mit Eingang (oben). 2: und 3: Westtor. Die später (Periode III) hinzugefügte Verbindungsmauer zum Turmeingang, von Nordwesten (abgeschrägtes Vorfundament) und von Südosten. Man beachte den Unterschied im Baumaterial (Wiederverwendung von Quadersteinen) und vergleiche mit den Messungen in Abb. 6.
