Boécourt JU : la villa gallo-romaine des Montoyes : fouilles 1988

Boécourt JU: La villa gallo-romaine des Montoyes. Fouilles 1988

CN 1085, Saint-Ursanne, coord. 583 570/243 370

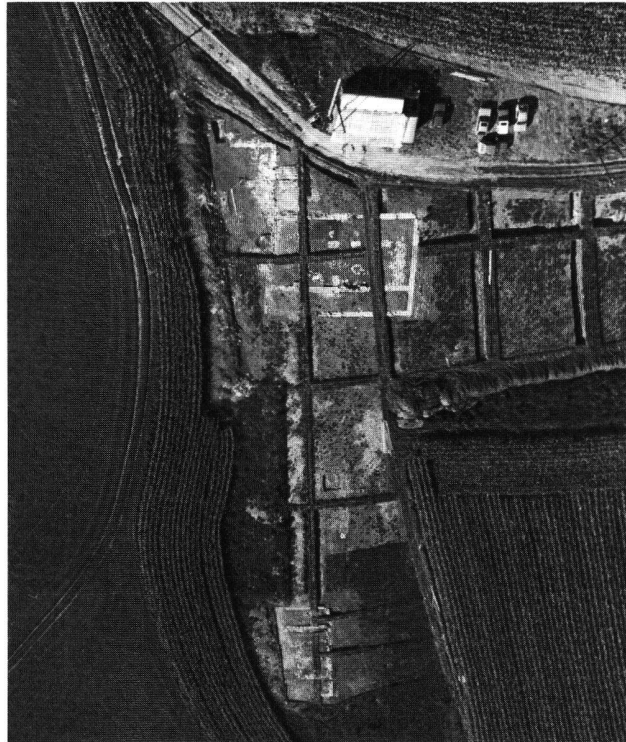
Fig. 2. Vue aérienne des deux bâtiments. Photo F. Schifferdecker.
