# Wissen und Weisheit in der Denkmalpflege

Autor(en): **Knoepfli, Albert**

## WISSEN UND WEISHEIT IN DER DENKMALPFLEGE

*Nach dem am 19. Mai 1979 in Zürich gehaltenen Lichtbildervortrag  
von Albert Knoepfli*

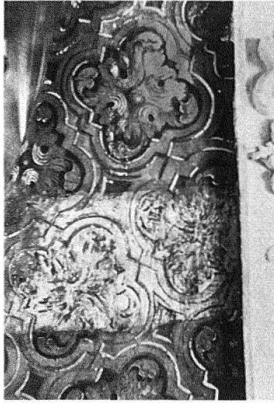
1

Der Verbesserungstrieb in der innigen Verflechtung von Kopie, Nachahmung und erfindungsreicher Fortentwicklung hat sich auch hinter Stuck und Ausmalung der Einsiedler Klosterkirche hergemacht. Im Chor korrigierte 1857–1860 Melchior Deschwanden frommen Nazarenersinnes die barocken Deckenbilder von Franz Xaver Kraus. 1909/10 liess man zusätzlich Stuck in die Ornamentpausen der Pfeiler hineinwuchern, und 1913 nahm Gallus Roth die Dinge wiederum verbessernd in die geschmackliche Kur. Unter anderem hat man das flächig zurücktretende Damastgewebemuster des 18. Jahrhunderts in ein penetrant korrektes, aber schwer lastendes Reliefmotiv verwandelt (Abb. 1).

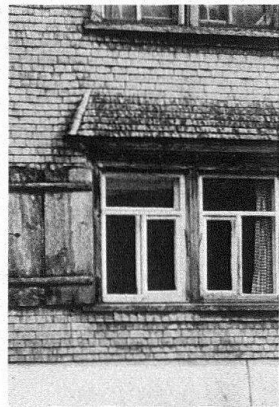
31

Aus unserer Nationaltugend, dem Perfektionismus, entwickeln wir bei der Restaurierung eine üble Hypothek. Was in Ehren krumm und alt geworden, verhüllen, verschalen und geräden wir. Was bleibt, ist nichts als sterile Korrektheit. Der Trieb zum rechten Winkel, zur perfekten Werkstattfrische und Solidität, Ansprüche an Wohnkomfort und Pflegeleichtigkeit verderben den Charakter unserer Altbauten (Abb. 29). Wir degradieren sie zu einer blossen Gebrauchs- und Verbrauchsware. Voller optischer Schäden, Opfer einer architektonischen Umweltverschmutzung, werden sie schliesslich Kandidaten des Abreisskalenders, landen sie auf der Stufe der Wegwerfware. Eine Station auf diesem Passionsweg eines Hauses vergegenwärtigt zum Beispiel der steif neuverpackte «Ochsen» in Hundwil (Abb. 30). Welche direkt organische Lebendigkeit im Handschindelschirm eines andern Appenzeller Hauses! Wie Fischschuppen umkleidet dieses Holzwerk den Leib des Gebäudes (Abb. 31).

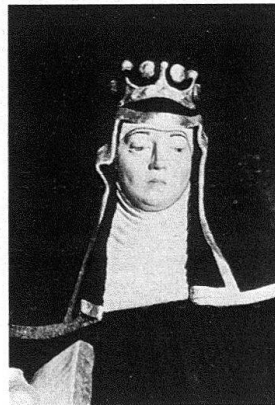
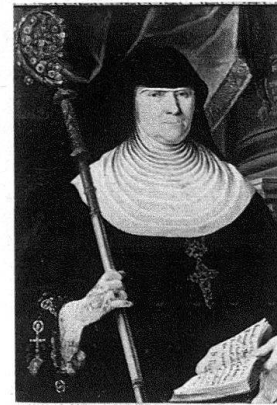
Figuren gedacht waren, erweist ihre Nähe etwa zum Gemäldeportrait der Äbtissin Gertrud: Figur und Bildnis sind in der Photographie kaum zu unterscheiden (Abb. 43, 44).

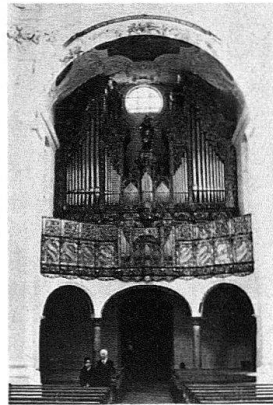
54

Wir machen nicht, koste es was es wolle, einfach Jagd auf die unterste und, zum vornherein heiliggesprochene älteste Schicht der Farbfassung. Unter Umständen lässt sich diese nur in schlecht ansprechenden Spuren nachweisen, während eine vortreffliche Zweit- oder Drittfassung darüber viel besseren «Staat macht». Vielfach wurden ältere Ausstattungsstücke in farbig neu konzipierte Räume versetzt und deren einheitlichem Farbklima einbezogen. Die Freilegung in einem solchen Fall, er betraf die St. Katharinenthaler Seitenaltäre, konnte gerade noch kurz vor einem Reinfall gestoppt werden. Die 1619 durch Schott für die Klosterkirche Muri erbaute Hauptorgel war wohl ungefasst gelassen oder höchstens teilgefasst worden. Das blieb auch nach ihrem Wiedereinzug in die 1695–1697 durch Bettini gestaltete neue Rotunde so. Als dann aber 1744 der wundervolle Raum mit Kanzel, Altären, Habsburgergrab und zwei Tribünenorgeln begabt wurde, wurde altes und neues Schnitz- und Tischlerwerk von Spiegel gesamthaft und einheitlich marmoriert. Diese Einheitsfassung erreichte auch die grosse Orgel und ihre Brüstung. Nunmehr legte sich die Folge von Boiserien an Brüstungen und Altären harmonisch als Reif in Blau, Rosa und Gold um das gesamte Oktogon. Er wurde erst unterbrochen, als 1841 eine grössere Empore anstelle der alten zwischen die Türme trat, das bisherige Rückpositiv ins Hauptwerk eingeklemmt und die Lücken in Gipswerk dekoriert wurden (Abb. 51). In der Hierarchie der Werte stand die Orgel und ihre Restaurierung viel weiter oben als die bescheidenen Leistungen der Bauperiode von 1841. Sie zu belassen, hätte den Verzicht auf die Restaurierung des Instrumentes und seines Klangbildes bedeutet: sein Rückpositiv musste an den Ort der ursprünglichen Brüstung zurückgesetzt werden, und dies wiederum bedingte die Rekonstruktion der in einem Aquarell festgehaltenen und durch verbaute Spolien gesicherten Brüstung. Der Raum hat die Wiederherstellung grossartig gelohnt, der Ring ist wieder geschlossen (Abb. 54).
