# Denkmalpflege im Kanton Schwyz 1991/1992

# Denkmalpflege im Kanton Schwyz 1990/1992

Markus Bamert

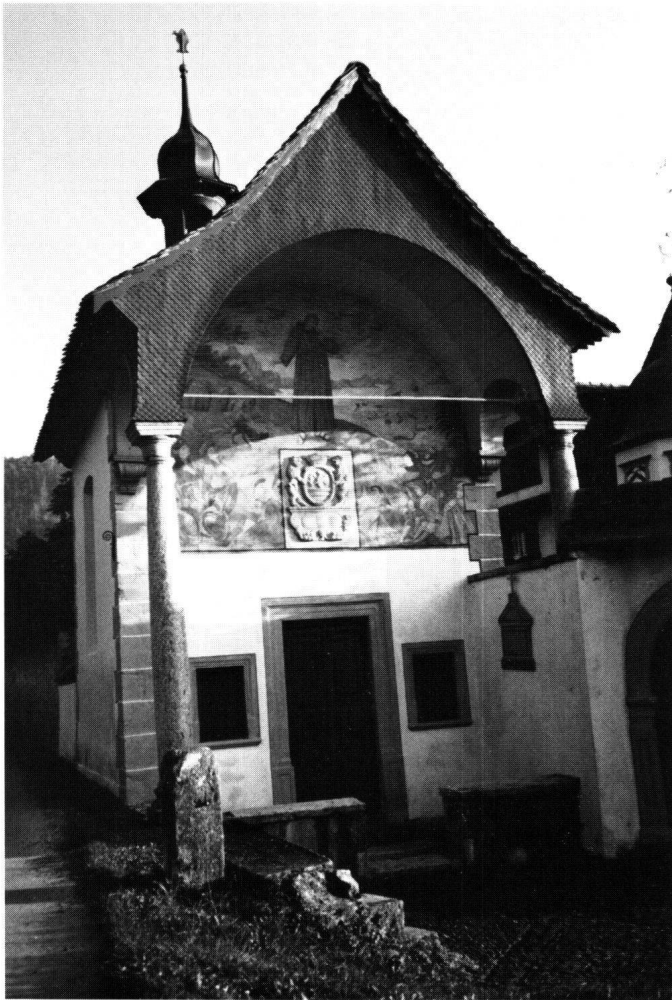
Abbildung 1 Schwyz, Kapelle St. Antonius im Immenfeld.  
Die Westfront mit dem Wandbild des hl. Antonius.

Die Aussenrestaurierung der Kapelle wurde durch den äusserst schlechten Zustand des Wandbildes ausgelöst. Anlässlich der letzten Restaurierung durch Kunstmaler W. Müller war dieses mit dispersionshaltigen Farben annähernd vollständig übermalt worden. Diese rissen durch Oberflächenspannung die darunterliegenden Farbschichten mit sich. Bevor überhaupt an eine Freilegung gedacht und Schichtproben gemacht werden konnten, musste das ganze Farbpaket auf den Putz zurückfixiert werden. Der anschliessende Untersuch zeigte, dass der gesamte Bildvordergrund mit der Darstellung des Heiligen Antonius Ende des letzten Jahrhunderts von Johann Jakob (?) Bertle (1837-1911), der in unserer Gegend des öfteren arbeitete, übermalt worden, der Hintergrund mit der Darstellung des Himmels und der Meere dagegen noch im Zustand des späten 17. Jahrhunderts überliefert war. Man entschied, die Vordergrundfiguren auf den Zustand des 19. Jahrhunderts, den Hintergrund aber auf das Original freizulegen. Ent-

fernt werden musste also lediglich die letzte Übermalung. Somit präsentiert sich das Bild heute im Zustand des 19. Jahrhunderts, also dem Zustand vor der Übermalung der 50er Jahre. Wappen, Tür- und Fenstereinfassungen sowie die aufgemalten Quader mit hellen Fugenstrichen wurden ergänzt, damit das Bild in der Architektur den nötigen Halt bekam. Der Fassadenputz wurde lediglich gekalkt und die Dachuntersicht nach Befund grau gestrichen. Die Front des Vorzeichens musste neu verschindelt werden. Der Schindelmantel erhielt wiederum seinen oxsenblutroten Anstrich.

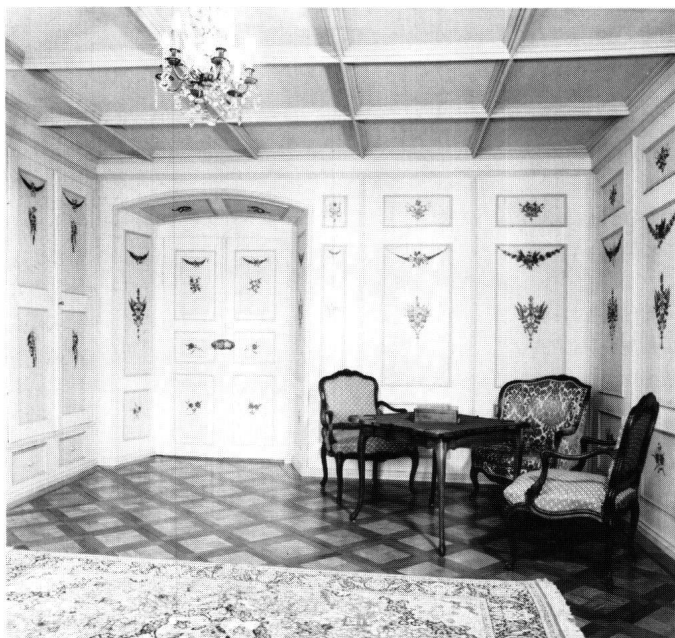
Abbildung 3 Schwyz, Reding-Haus an der Schmiedgasse. Mittelzimmer mit freigelegter Täferbemalung des 18. Jahrhunderts.

Auf der Südseite erstreckt sich eine Folge von vier Räumen. Alle sind mit bemalten Holztäfern versehen. Im kleinen Mittelzimmer konnte eine Täferbemalung des späten

18. Jahrhunderts freigelegt werden. Diese Art der Raumdekoration war in Schwyz bisher unbekannt.

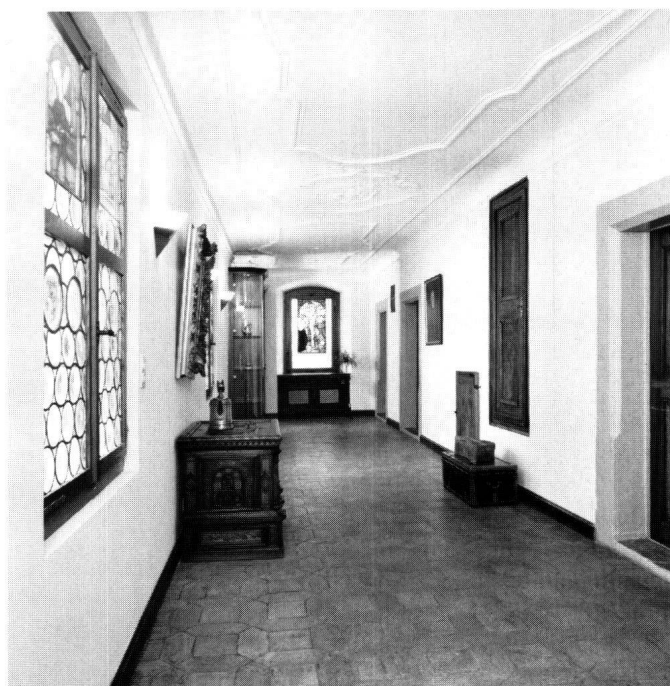
Abbildung 4 Schwyz, Reding-Haus an der Schmiedgasse. Der Ostarm des wieder in seinem ganzen Umfang geöffneten Ganges.

seine alten Ausmasse, wurde doch eine jüngere im Südarml hinzugefügte Trennwand entfernt und der Deckenstuck ergänzt. Im gleichen Zuge wurden auch die kopflastigen Wohnungseingänge transparenter gestaltet.

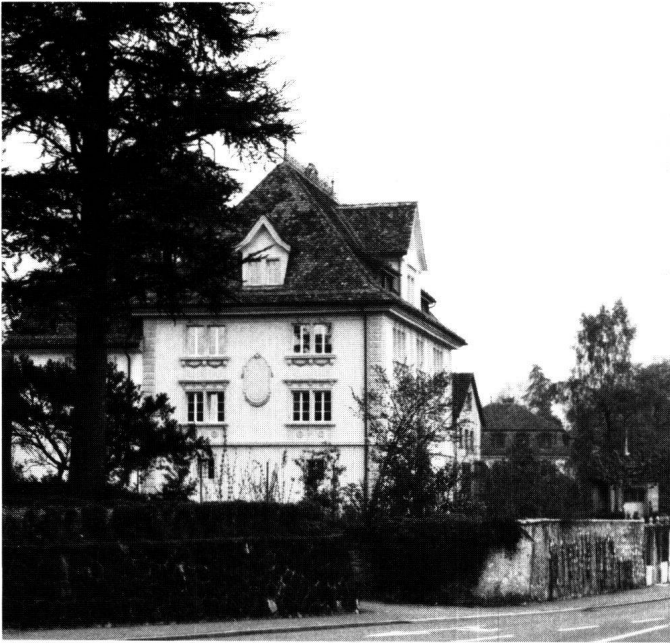
Abbildung 5 Schwyz, Herrenhaus Kappelmann an der Herrengasse. Nach der Restaurierung der Stuckfassade des 19. Jahrhunderts.

Das heutige Äussere und grosse Teile des Innern verdankt das Gebäude der Umgestaltung von 1876. Zu diesem Zeitpunkt wurden die bis dahin einfachen Fassaden mit einer reichen Stuckdekoration versehen.

Während der Restaurierungsvorbereitung wurde eine rege Diskussion um die Erhaltung des Zustandes des 19. Jahrhunderts oder die Möglichkeit einer Rückführung der Fassaden in den Zustand des 18. Jahrhunderts geführt. Eine Rückführung hätte den Verzicht auf zahlreiche qualitätsvolle Dekorationselemente mit sich gebracht. Schliesslich entschlossen sich Bauherrschaft und Denkmalpflege auf eine konsequente Beibehaltung des Zustandes des 19. Jahrhunderts, dies aber nicht nur am Äusseren, sondern

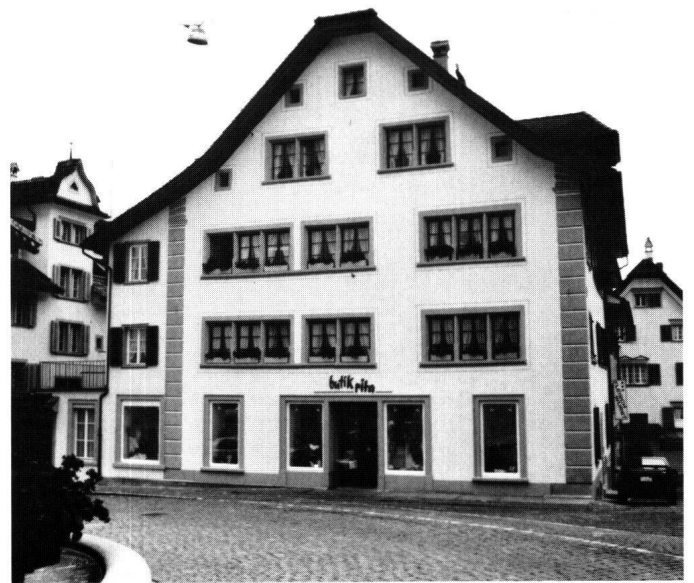
Abbildung 6 Schwyz, Haus Gürber, ehemals Apotheke Triner. Hauptfront nach der Restaurierung mit rekonstruierter Eckquaderbemalung.

Die Restaurierung beschränkte sich im wesentlichen auf die Pflege der überlieferten Substanz. Zutat sind die aufgemalten Eckquader, deren Vorbilder in Bildquellen gefunden werden konnten. Der barocke Anbau setzt sich optisch durch die erwähnte Quaderbemalung und einen leicht differenzierten Anstrich vom Hauptbau ab. Das Gebäude stellt somit ein wichtiges Zeugnis aus der Bautätigkeit nach dem Dorfbrand von Schwyz dar und vertritt einen sonst nicht mehr existierenden Typ.

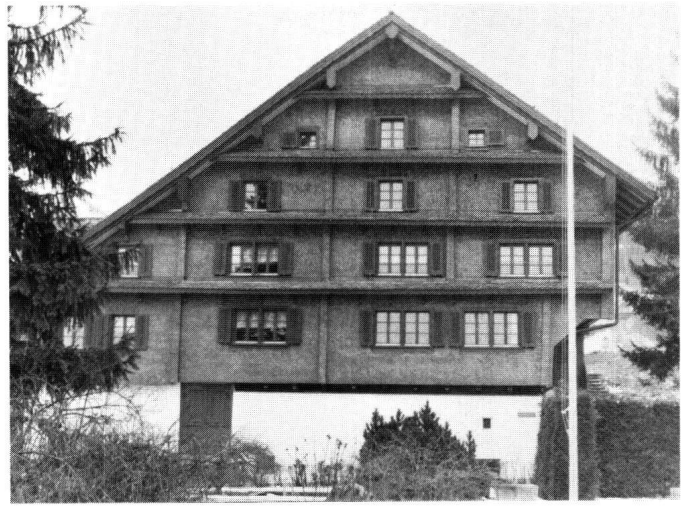
Abbildung 7 Schwyz, Ibach, Haus Gerbihof. Hauptfront nach der Restaurierung im Zustand des 19. Jahrhunderts.

Nach der Entfernung des Schindelmantels kam die ursprüngliche Fenstereinteilung zum Vorschein. Wie erwartet handelte es sich dabei um gotische Reihenfenster. Auch konnten Reste einer leider zurückgearbeiteten Verzierung, die sich unter den Fenstern durchzog, festgestellt werden. Vermutlich handelte es sich dabei um einen Rillenfries. Im 18. Jahrhundert waren die Fenster reguliert und das Haus gegen Westen erweitert worden. Dabei verschwanden zwei der Wappenkonsolen, auf denen das Strickwerk aufliegt. Sie wurden im 1. Obergeschoss wiederverwendet. Die Bauweise mit vorkragendem Holzteil erinnert an diejenige des Hauses Bethlehem von 1287. Hier wie dort ragt das Strickwerk gegenüber dem massiven Mauersockel vor.

Im 19. Jahrhundert wurde das Holzwerk verschindelt. Die Klebdächer scheinen ebenfalls ein Produkt dieser Zeit zu sein. Ob vorher bereits Klebdächer bestanden, konnte leider nicht nachgewiesen werden.

Der Zustand des 19. Jahrhunderts wurde beibehalten, die Farbigkeit dieser Zeit wiederhergestellt. Einen einzigartigen Fassadenschmuck stellen die geschnitzten und gefassten Wappen der Alten Orte dar. Diese befinden sich in einem hervorragenden Zustand, so dass sich keine Holzkonservierung aufdrängte, sondern lediglich die Fassung erneuert werden musste. Das geschnitzte Madonnenrelief an der Fassade mit dem Datum 1572 scheint zum alten Bestand zu gehören.

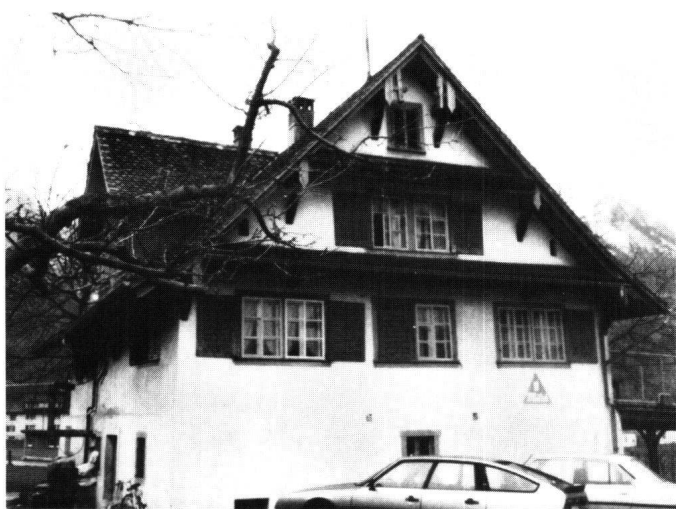
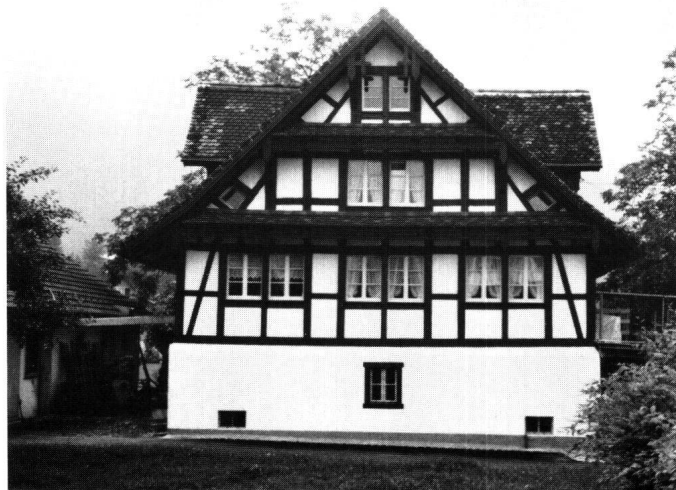
Abbildung 9 und 10 Schwyz, Ibach, Ökonomiegebäude Hof. Vor und nach der Restaurierung.

hindurch eine Fachwerkkonstruktion ablesen. Der Untersuchung bestätigte, dass diese Konstruktion ursprünglich auf Sicht berechnet war. Starke Abwitterungsspuren waren zu erkennen. Zudem fanden sich Reste einer Rotbemalung der ganzen Holzkonstruktion.

Das Fachwerk wurde freigelegt, musste aber teilweise ergänzt werden. Es zeigte sich, dass die alte Fenstereinteilung anlässlich der Umgestaltung im 19. Jahrhundert beibehalten worden war. Veränderungen in der Fachwerkkonstruktion waren keine vorhanden.

Die neuen Fenster wurden wieder direkt, ohne Futter und Verkleidung an die Balken angeschlagen. Das Holzwerk erhielt seinen oxsenblutroten Anstrich. Gefache und Sockel wurden weiss gekalkt.

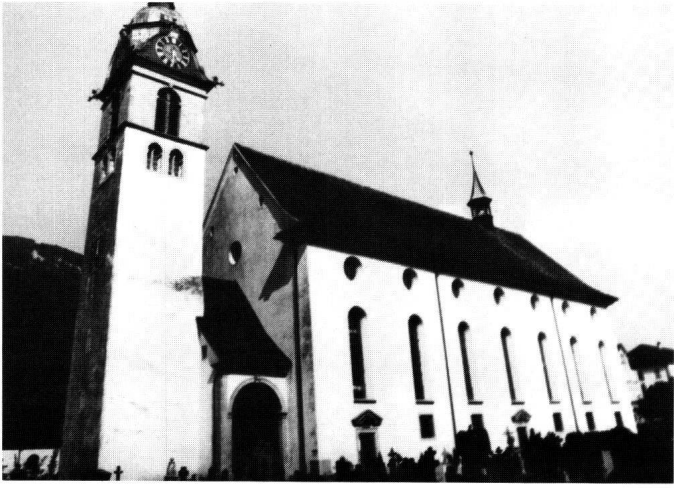
Abbildung 11 Arth, Pfarrkirche St. Georg und Zeno.  
Vor der Rekonstruktion der Fassadenmalerei.

Während der Vorbereitungsphase der wegen des starken Flechtenbefalls notwendig gewordenen Aussenrestaurierung wurde viel Zeit aufgewendet, um die Entwicklung des Aussehens der Kirchenfassaden und des Turmes aufzuarbeiten. Ein Untersuch am Objekt führte kaum zu Resultaten, da der alte Putz vollumfänglich entfernt worden war. Lediglich an der gutgeschützten Dachuntersicht konnten Partien der alten Graufassung freigelegt werden. Diese Farbbefunde dienten als wichtige Anhaltspunkte der künftigen Farbigkeit. Zeichnungen des 18. und 19. Jahrhunderts zeigen zwischen den Fensterachsen senkrechte Bänder, vermutlich in Lisenenform, sowie in der Zone zwischen den hohen rundbogigen Fenstern und den darüberliegenden

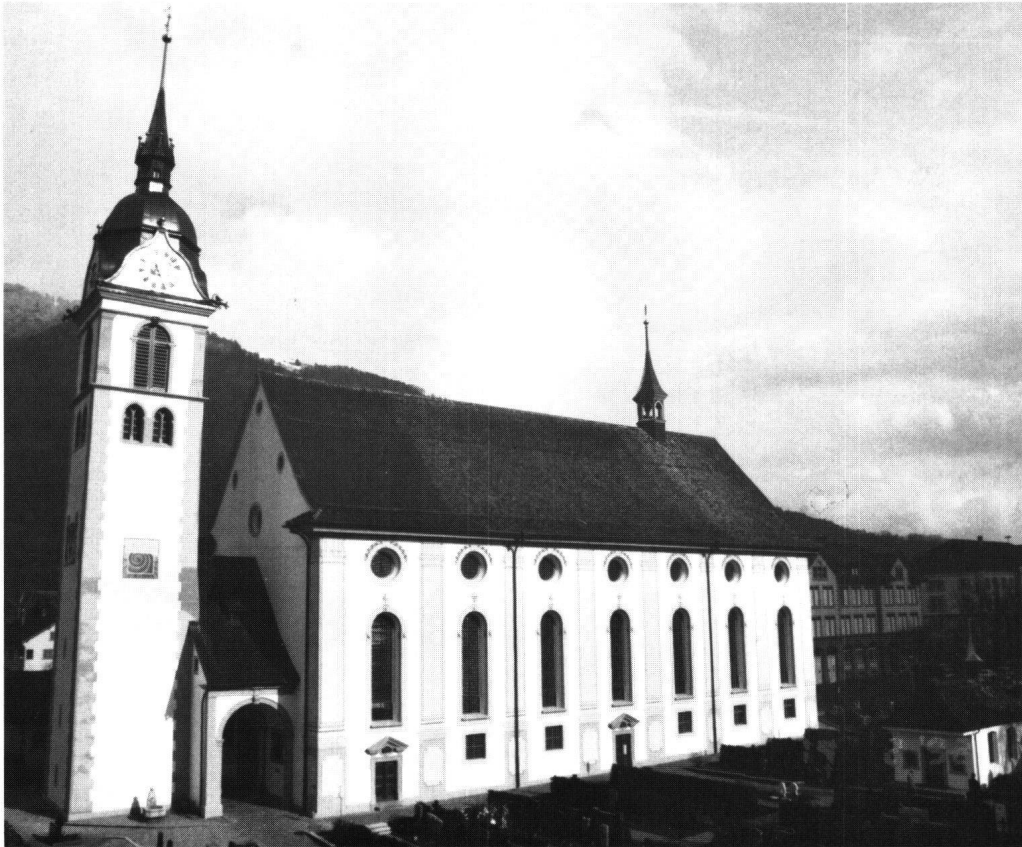
Abbildung 13  
Arth, Pfarrkirche St. Georg und  
Zeno.  
Nach der Rekonstruktion der  
Fassadenmalerei.

Der Untersuch vom Gerüst aus zeigte, dass der Putz besser erhalten war, als man anzunehmen wagte. Die Anstriche sowie der starke Algenbefall wurde entfernt und der Putz mit Fungiziden behandelt. Die Ausführung der Fassadenmalerei konnte dank der gründlichen Vorbereitung

zügig vorangetrieben werden. Hingegen zeigte sich, dass der Turmaufsatz von 1705 inklusive der Verkupferung schlecht erhalten war. Trotz verschiedenster Konsultationen gelang es nicht, das Kupfergrün auf den ergänzten Teilen zu rekonstruieren, so dass man sich entschloss, die Alterung des Metalls der Zeit zu überlassen. Die Sandsteinquader mussten gefestigt und teilweise aufmodelliert werden. Anschliessend erhielten auch die Steinquader einen dekenden Anstrich, der den ganzen Turm zu einer Einheit zusammenfasst.

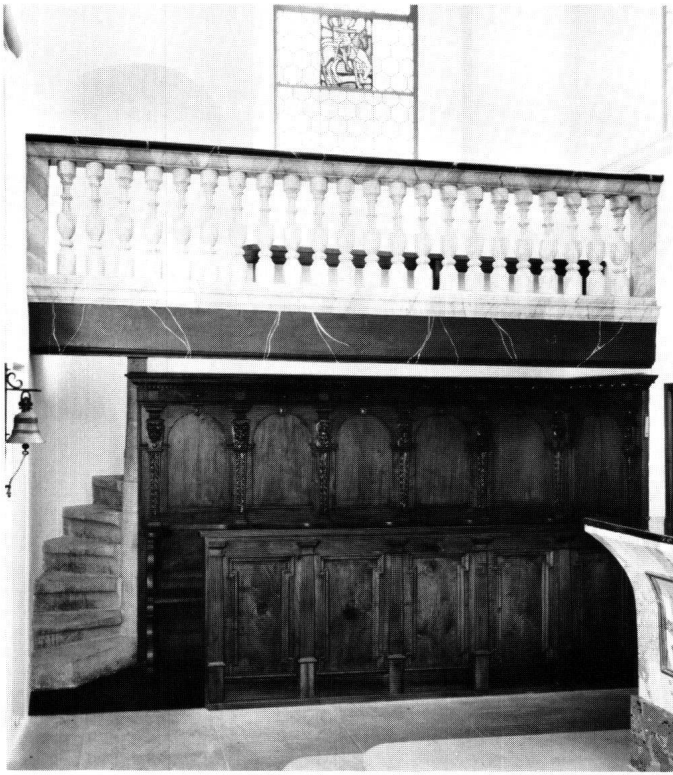
Abbildung 16 Ingenbohl, Dorfkapelle Brunnen. Blick auf die wiederhergestellte Chorempore.

Die beiden seitlichen Choremporen mit den darunterliegenden Chorgestühlen wurden anlässlich der letzten Restaurierung mit Gipsplatten verkleidet. Die ursprüngliche, dunkel gefasste Holzkonstruktion konnte vollumfänglich freigelegt werden, das dunkeltonige Chorgestühl aus der Bauzeit ist dadurch architektonisch wesentlich besser eingebunden. Anstelle der geschlossenen Emporenbrü-

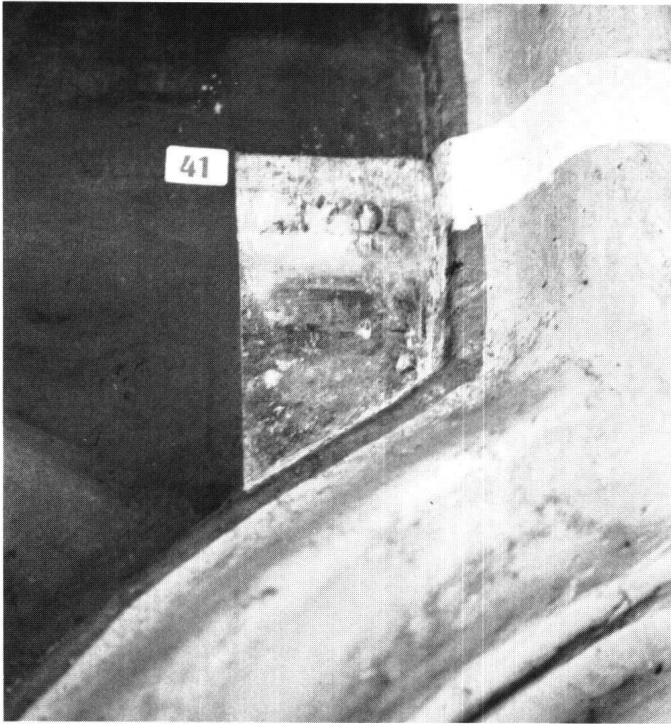
Abbildung 18 Ingenbohl, Kapelle St. Wendelin, Unterschönenbuch. Probefreilegung im Chor mit dem Entstehungsdatum der Wandmalereien 1709.

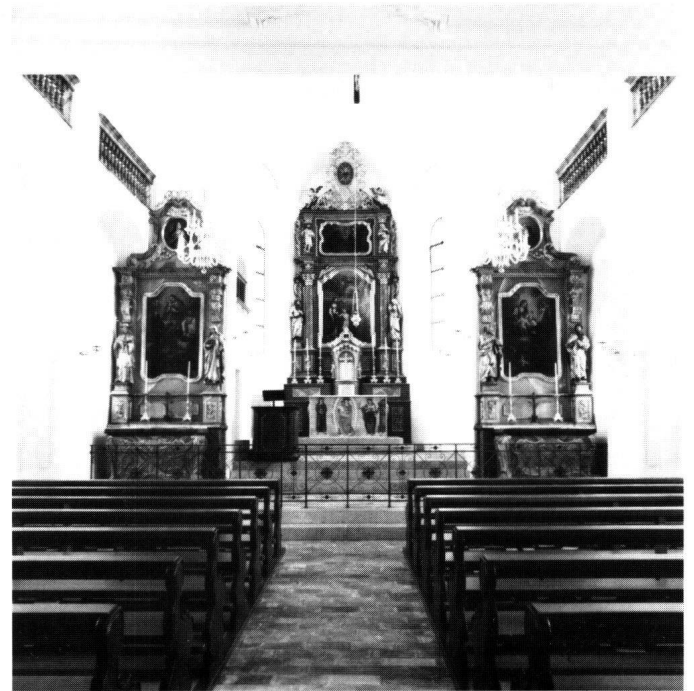
Abbildung 19 Muotathal, Klosterkirche St. Joseph. Blick gegen den Chor; im Vordergrund die auf die alte Tiefe zurückversetzte Schwesternempore.

Im Innern richteten sich die Massnahmen vor allem auf die Konservierung der erhaltenen Substanz. Die Bienenwabenverglasung, die zum Teil in den oberen Fensterreihen noch existierte, wurde im ganzen Raum ergänzt. Der Decken- und Wandstuck des 17., 18. und 19. Jahrhunderts wurde gereinigt und frisch gekalkt, die Deckenbilder, von Josef Bertle in Öl-Tempera-Technik ausgeführt, gereinigt und die Fehlstellen retouchiert. Beim Bauuntersuch fanden

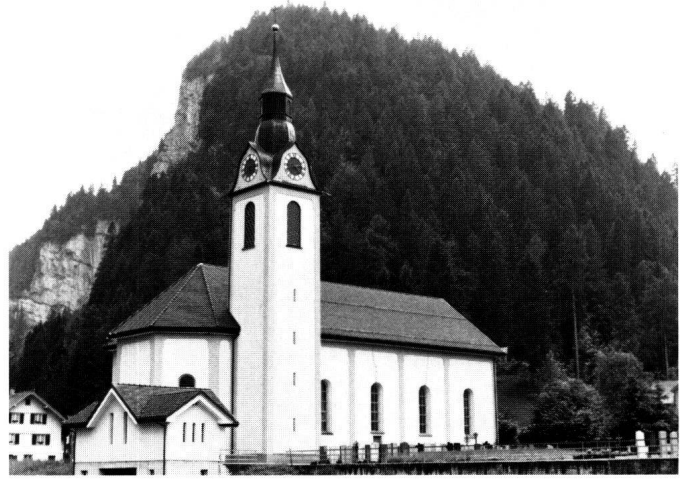
Abbildung 22 Unteriberg, Pfarrkirche St. Joseph. Choransicht, in den 60er-Jahren wurden die aufgemörtelten Fassadengliederungen und die reich profilierte Dachuntersicht entfernt.

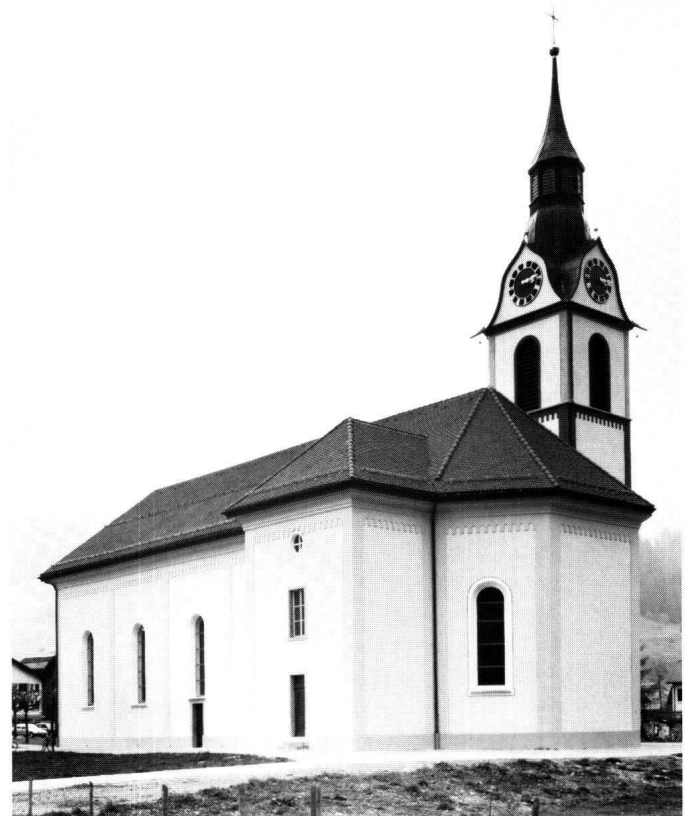
Abbildung 23 Unteriberg, Pfarrkirche St. Joseph. Die wiederhergestellte Gliederung an Fassaden und Turm.

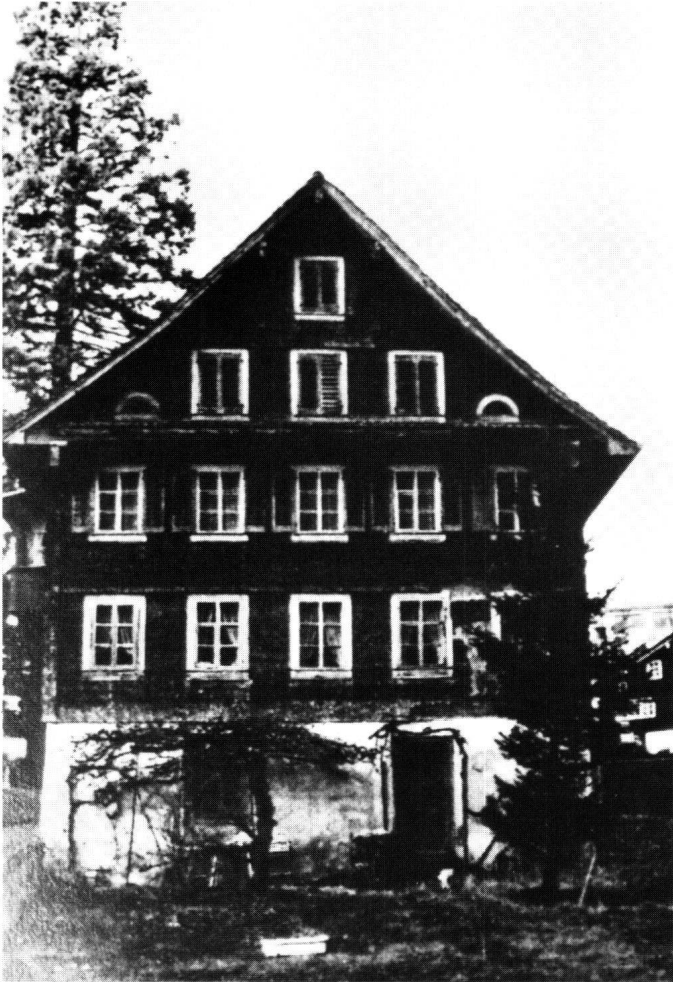
Abbildung 25 Morschach, Pfarrhaus.  
Die Hauptfront vor der Restaurierung mit regularisierten Fenstern und Schindelmantel.

Anhand dieser reichen Befundlage konnte das Wagnis eingegangen werden, das Haus in seinen ursprünglichen Zustand zurückzusetzen. Dies war um so angebrachter, da ohnehin etliche Balken des Strickwerks und der Fachwerkkonstruktion aus statischen Gründen ausgewechselt werden mussten. Erst nach Entfernung aller Schindeln

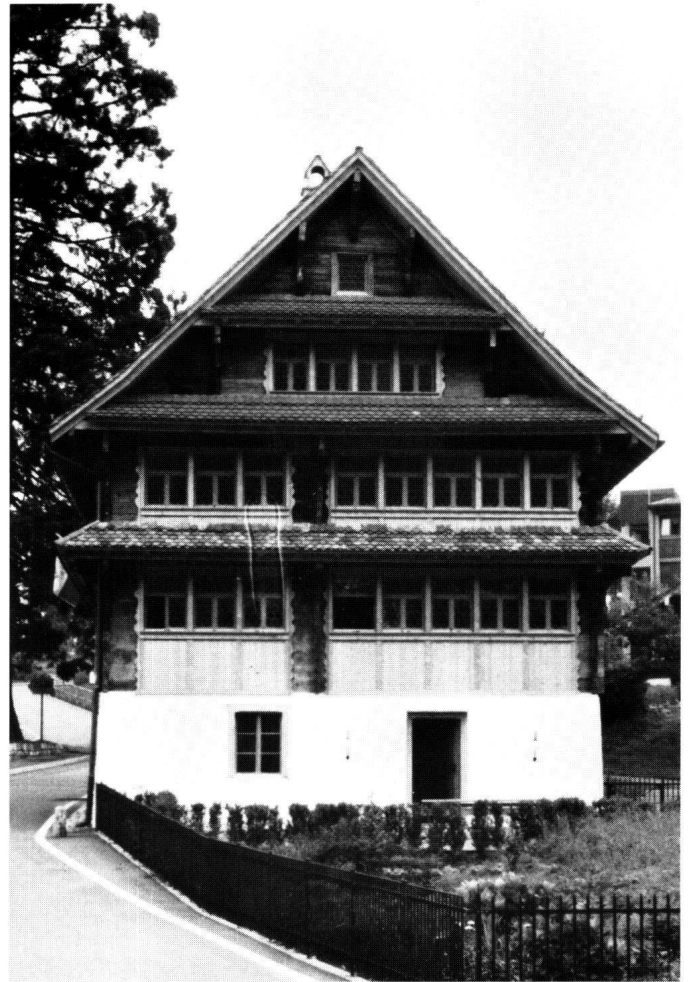
Abbildung 26 Morschach, Pfarrhaus.  
Die Hauptfront mit der wiederhergestellten alten Fenstereinteilung und den Ziehladenverkleidungen.

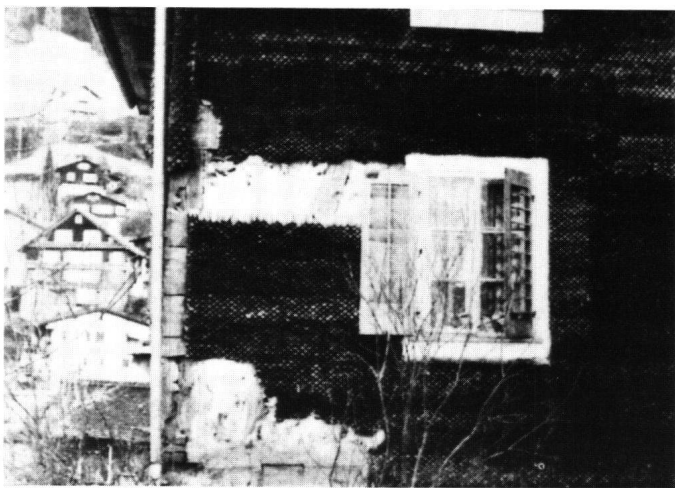
Abbildung 27 Morschach, Pfarrhaus.  
Ausschnitt von der Rückfront mit teilweise freigelegter Fachwerkkonstruktion unter dem jüngeren Schindelmantel.

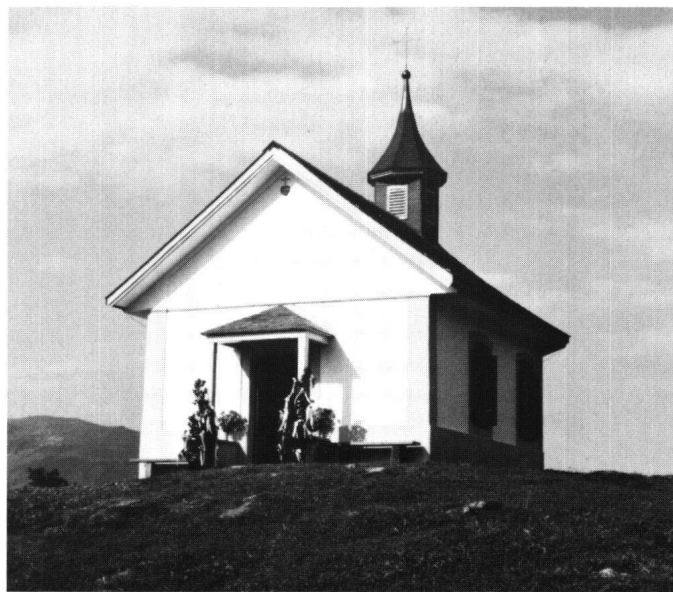
Abbildung 29 Illgau, Herz-Jesu-Kapelle im Hinteren Oberberg.  
Das Äussere nach der Restaurierung mit dem in seiner Grösse reduzierten Vorzeichen.

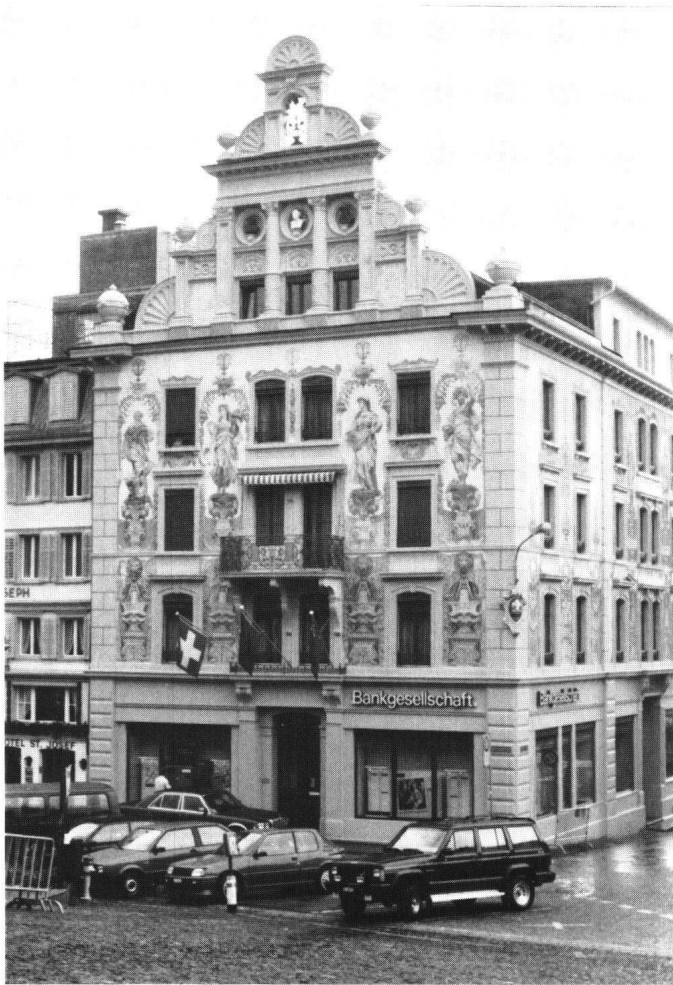
Abbildung 38 Einsiedeln, Haus Ilge.  
Die Architekturbemalung wurde anhand des Befundes wiederhergestellt. Heute besteht wieder ein Gleichgewicht zwischen der Architekturbemalung und der Camailleu-Malerei in den Zwischenfeldern.

Die architektonisch nicht gestalteten Fassadenflächen sind mit camailleufarbigem allegorischen Bildern auf hellem Grund dekoriert. Erst nähere Besichtigungen der Fassaden zeigten wesentlich grössere Schäden als angenommen, so dass sich der vorgesehene kleine Unterhalt zu einer Totalrestaurierung entwickelte.

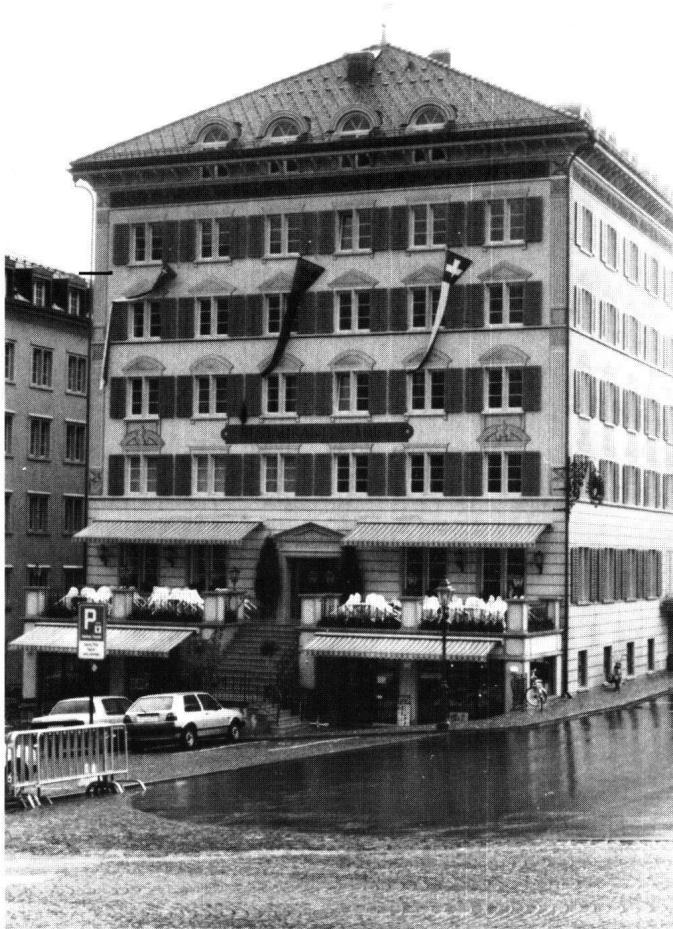
Abbildung 39 Einsiedeln, Pfauen.  
Die Hauptfront mit rekonstruierter Fassadenmalerei.

Rekonstruktionen von Gebäuden sollten innerhalb der denkmalpflegerischen Bemühungen die Ausnahme bleiben. Die Aufgabe ist die Erhaltung der Originalsubstanz. Der Pfauen am Klosterplatz in Einsiedeln ergab in dieser

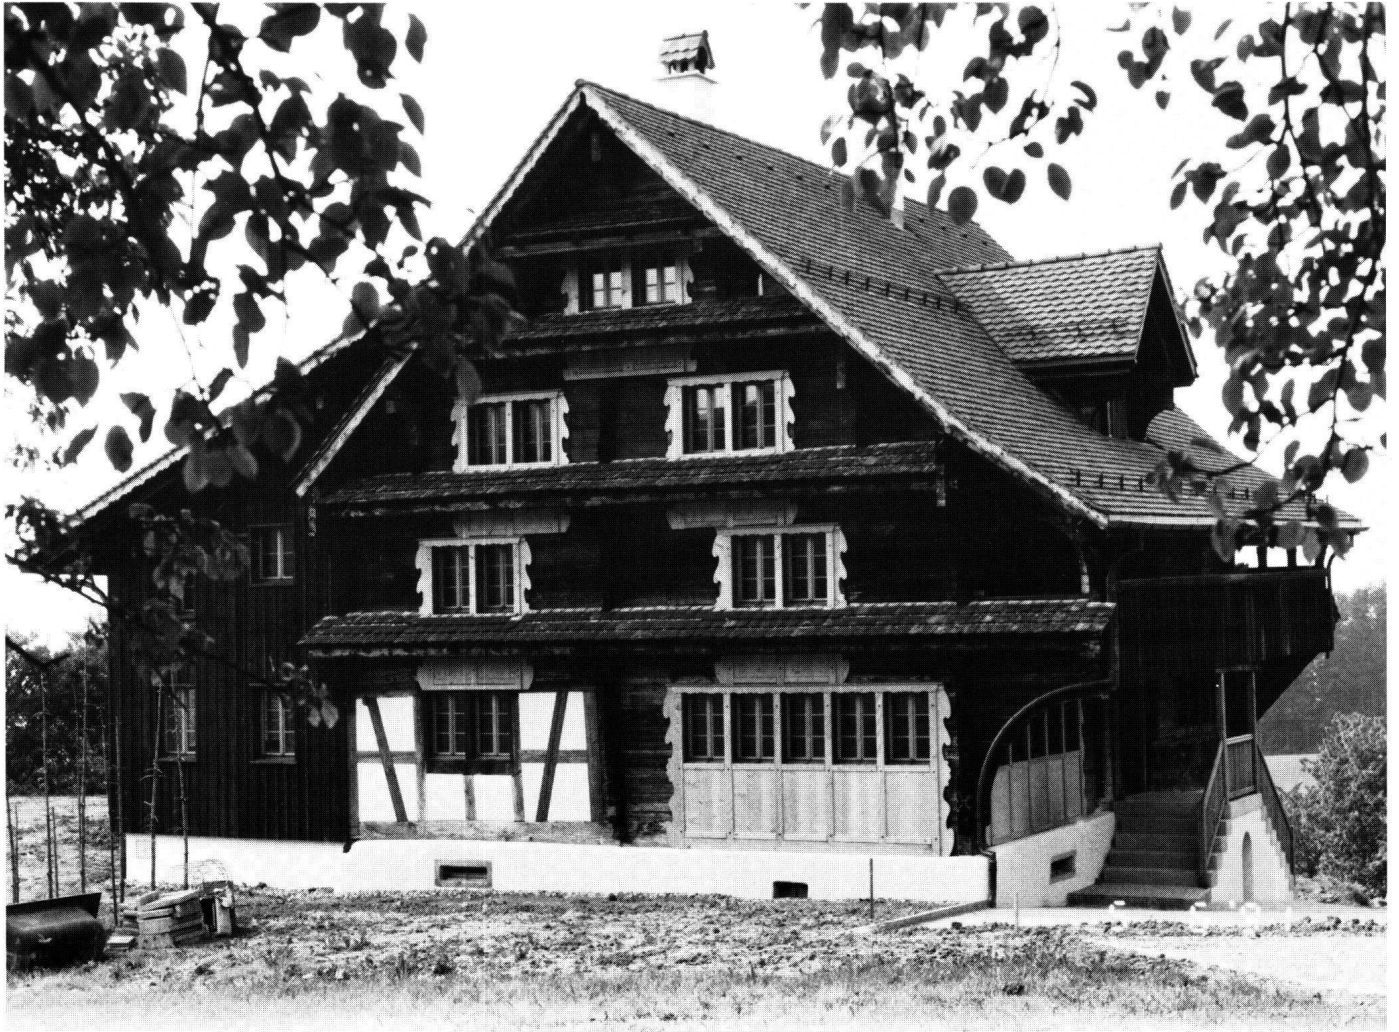
*Abbildung 42* Feusisberg, ehemaliges Bürgerheim.  
Die Rückfront mit den anhand des Befundes rekonstruierten Ziehläden  
mit Seitenbärten.
