Denkmalpflege im Kanton Schwyz

Zeitschrift: **Mitteilungen des historischen Vereins des Kantons Schwyz**

Band (Jahr): **99 (2007)**

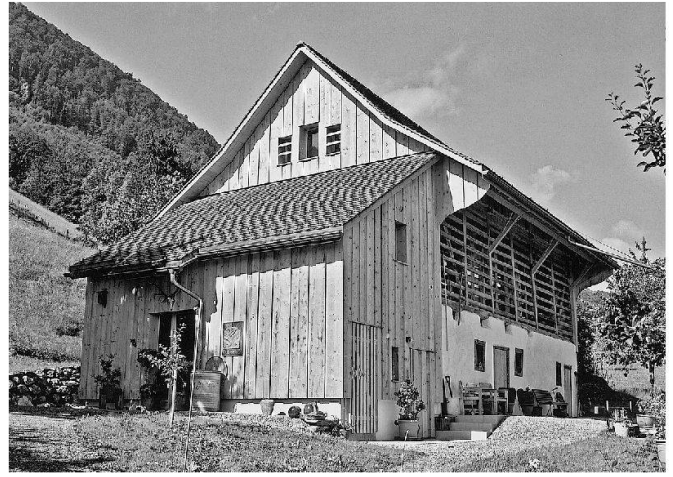
Abb. 11: Schübelbach, Scheune im Nasstal. Die Eingriffe, die für die Umnutzung des Stalls zur Wohnung nötig waren, sind aussen kaum auszumachen.

Als Auflage für den Umbau wurde die integrale Erhaltung des Stalls gefordert. Dazu wurde in den offenen Heuraum eine neue Tragkonstruktion eingezogen und Richtung

Berg eine neue Küche vorgebaut. Die grosszügige Befestigung liegt nun hinter der Balkenkonstruktion als selbst tragende Wand. Die Schlafräume befinden sich im muralen Erdgeschoss und in der Galerie des ehemaligen Heuraums.
