# Denkmalpflege im Kanton Schwyz 2007–2009

Markus Bamert

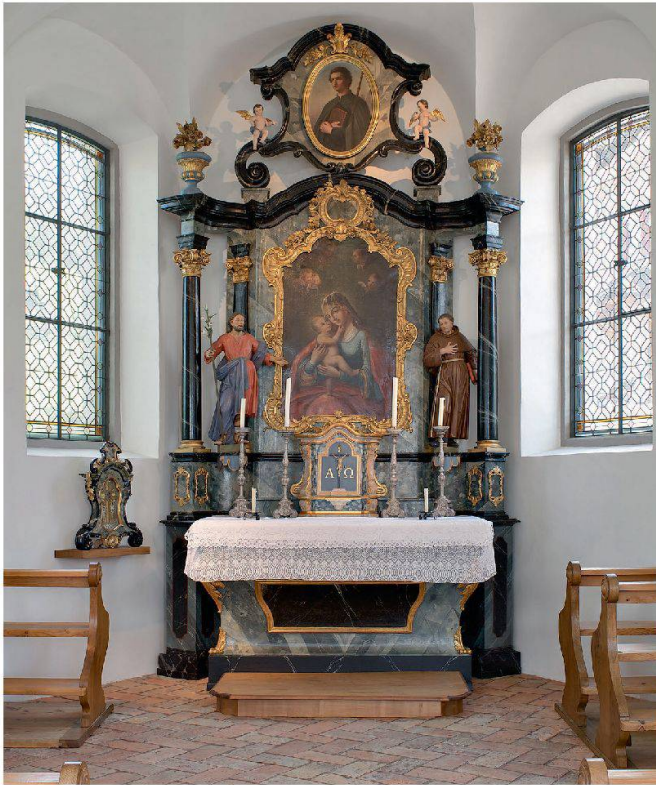
Abb. 2: Schwyz, Kapelle St. Fridolin, Ried. Im Chor der Kapelle steht ein Altärchen mit dem Bild «Maria vom Guten Rate». Die Architektur des Aufbaus lehnt sich mit den vorspringenden Säulen in miniature an diejenige des Hochaltars in der Pfarrkirche Schwyz an.

Die Resultate des Untersuchs des Altars waren überraschend. Unter der Bemalung von 1917 fanden sich teilweise zwei, teilweise jedoch nur eine ältere Fassung. Es zeigte sich dabei, dass der Altar in einfacherer Form wahrscheinlich bereits in der Vorgängerkapelle gestanden hatte und am Ende des 18. Jahrhunderts im Zusammenhang mit dem Neubau

der Kapelle in die heutige Form gebracht worden war. Zum älteren Bestand gehören das Bild «Maria vom Guten Rate», die beiden Holzskulpturen der hll. Fridolin und Antonius, die beiden Putti, sowie Teile des Holzretabels, insbesondere die Säulen. Neu dazu gekommen waren der reich geschnitzte Bilderrahmen, die Altarmensa, der ganze Aufsatz und die beiden bekrönenden Vasen.

Beim Umbau waren die beiden Säulen markant nach vorne gezogen worden, dies wohl in Anlehnung an den architektonischen Aufbau des Hochaltars in der Pfarrkirche Schwyz. Insbesondere der geschnitzte Altarraum ist von ausserordentlicher Qualität und erinnert an die Werkstatt, die das Chorgestühl in der Pfarrkirche Schwyz geschaffen hat. Die Fassungen und Vergoldungen von 1789/90 an Retabel und Figuren waren unter der Übermalung sehr gut erhalten, sodass diese freigelegt und retuschiert wurden. Ergänzungen waren nur in geringem Masse notwendig. Aus dem Depot des Restaurators wurde ein kleiner Barocktabernakel zur Verfügung gestellt, der gut zum Altar passt. Auf einer Konsole neben dem Altar steht ein zu diesem gehöriges Reliquiar mit reich geschnitztem Rahmen. Die originellen auf Holz gemalten Kreuzwegstationen im Kapellenschiff wurden gereinigt. An der Rückwand des Schiffs sind unter Glas die wenigen erhaltenen Exvotos platziert. Über dem Portal hängt heute eine Pietà, umgeben von trauernden Engeln. Das qualitätvolle Ölbild, vermutlich eine luzernische Arbeit des 17. Jahrhunderts, wurde aus Privatbesitz für die Kapelle zur Verfügung gestellt.

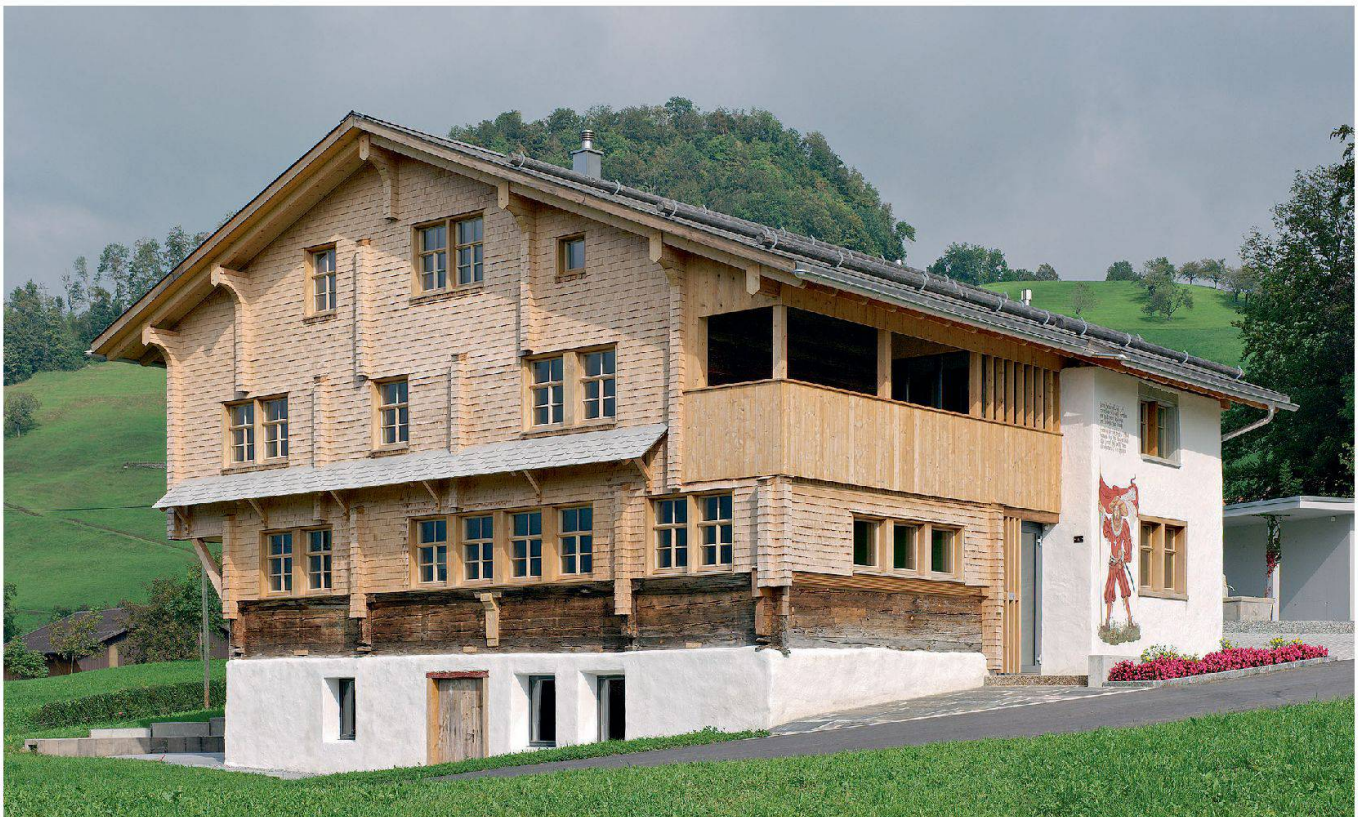
Abb. 3: Schwyz, Haus Engiberg 8, Seewen (Köplihaus). Am markanten Gebäude lassen sich zwei Hausteile ablesen. Der bergseitige Teil ist massiv gemauert und verputzt, der talseitige als Holzstrick ausgeführt. Auf dem verputzten Teil ist in Anlehnung an eine alte Zeichnung die Darstellung des Erbauers des Hauses als Söldnerführer aufgemalt.

Durch das Anheben des Dachgeschosses im Jahr 1932 um ca. 1.5 m hatten die Proportionen des Gebäudes wesentlich gelitten. Es stellte sich zunächst die Grundsatzfrage, ob das Volumen in den ursprünglichen Zustand zurückgeführt oder beibehalten werden sollte. Bei einer Rückführung war es möglich, im reduzierten Volumen lediglich eine Woh-

Nach der Tiefersetzung des Dachs als erste Massnahme zeigte es sich, dass dieser Entscheid richtig war und der Baukörper mit reduziertem Volumen wesentlich besser proportioniert ist. Das Dach wurde mit grauen Eternitschindeln gedeckt, die am ehesten dem Format hölzerner Dachschildeln entsprechen. Die originale Zimmereinteilung konnte, ohne Kompromisse eingehen zu müssen, beibehalten

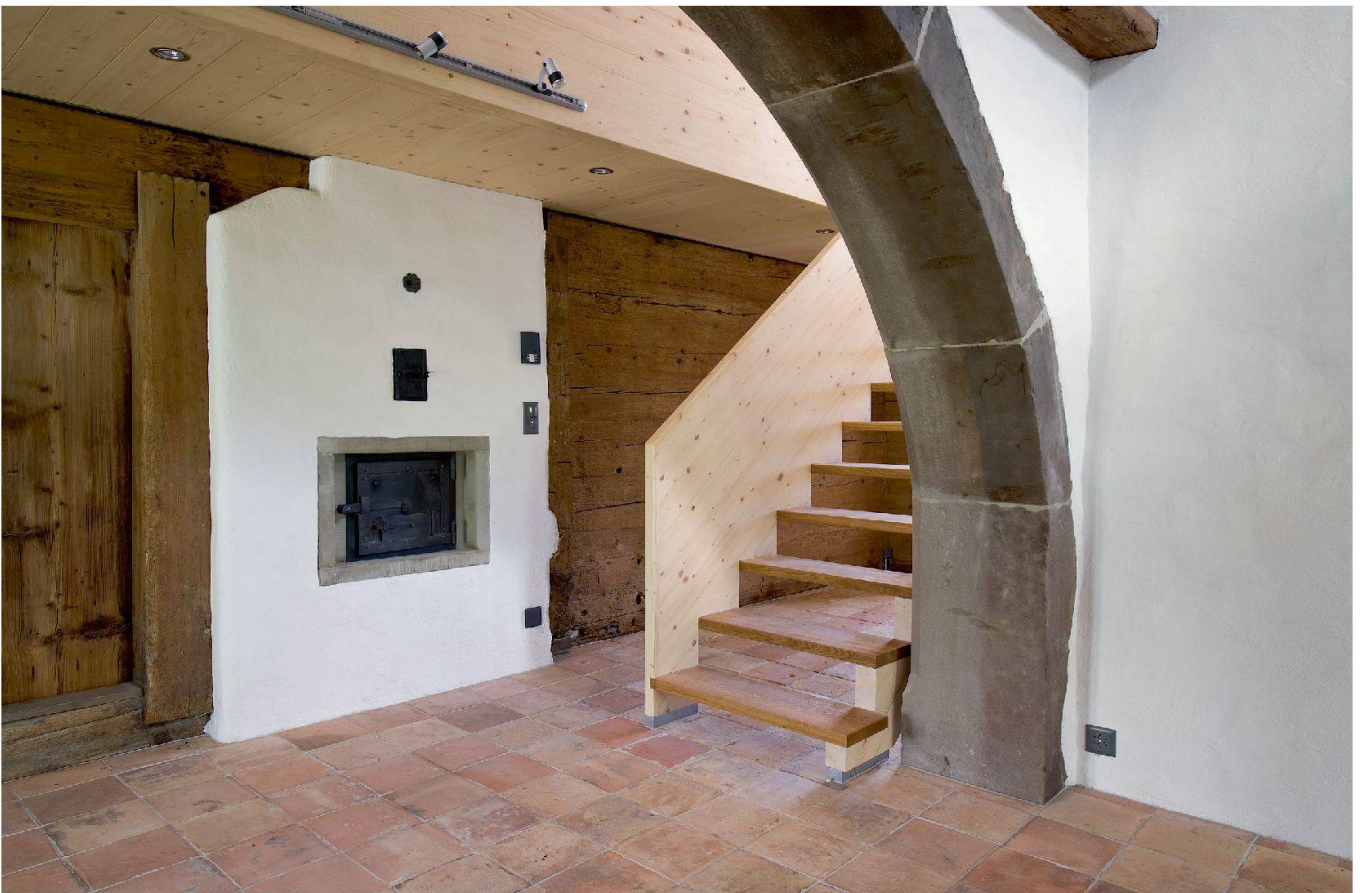
Abb. 5: Schwyz, Haus Engiberg 8, Seewen (Köplihaus). Im Bereich der alten Küche und des Treppenhauses sind die unterschiedlichen Konstruktionsarten des Hauses gut ablesbar.

Im Innern sind die beiden Kellergewölbe durch die Niveauunterschiede der beiden Nebenräume im Vergleich zur zentralen alten Küche ablesbar geblieben. Die Küche war im Gegensatz zu den beiden Nebenräumen nie unterkellert, sodass die Feuerstelle auf den Erdboden zu stehen kam. Das Treppenhaus, das den hölzernen mit dem gemauerten Hausteil verbindet, wurde neu gestaltet. Das Hauptproblem der Raumgestaltung in diesem Verbindungsteil bestand darin, von dort genügend Licht in die eher knapp belichteten rückwärtigen Räume zu bringen. Durch das grosszügige Öffnen der jüngeren Brettverschalung an der westlichen Gangwand im ersten Obergeschoss konnte dieses Problem ohne Eingriffe in die originale Strickkonstruktion gelöst werden. Durch das transparent gestaltete Treppenhaus kommt zudem die unterschiedliche Ausgestaltung von hölzernem Vorderhaus und massiv gemauertem Hinterhaus mit dem 1578 datierten breiten Sandsteinbogen zwischen Gang und Küche markant zur Geltung.

Bei den verschiedenen Räumen im Hinterhaus, die zum Teil annähernd zwei Stockwerke hoch sind, konnten grosse Flächen des originalen Verputzes erhalten und ergänzt werden. Trotzdem bleiben aber die ungelenke Mauertechnik und die verschiedenen Planänderungen innerhalb des Mauerverbandes, die während der Bauzeit erfolgten, ablesbar. Im hölzernen Vorderhaus befindet sich ein Grossteil der alten Blockkonstruktion in einem guten Zustand, sodass diese ergänzt und gezeigt werden kann. Das westseitige Laubenzimmer, das vermutlich erst 1932 zu Gunsten einer Laube zur Hälfte aufgegeben worden war, wurde ergänzt. Damit entstand wiederum ein über den Grundriss des Erdgeschosses vorkragender Raum. Die begehbare Tragkonstruktion im Innern des Hauses besteht heute aus verleimten Holzelementen, die dort, wo keine alten tragfähigen Decken vorhanden sind, sichtbar belassen wurde. In der Nebenstube ist eine gotisch profilierte Decke original erhalten. Als Glücksfall erwies sich die Existenz einer deponier-

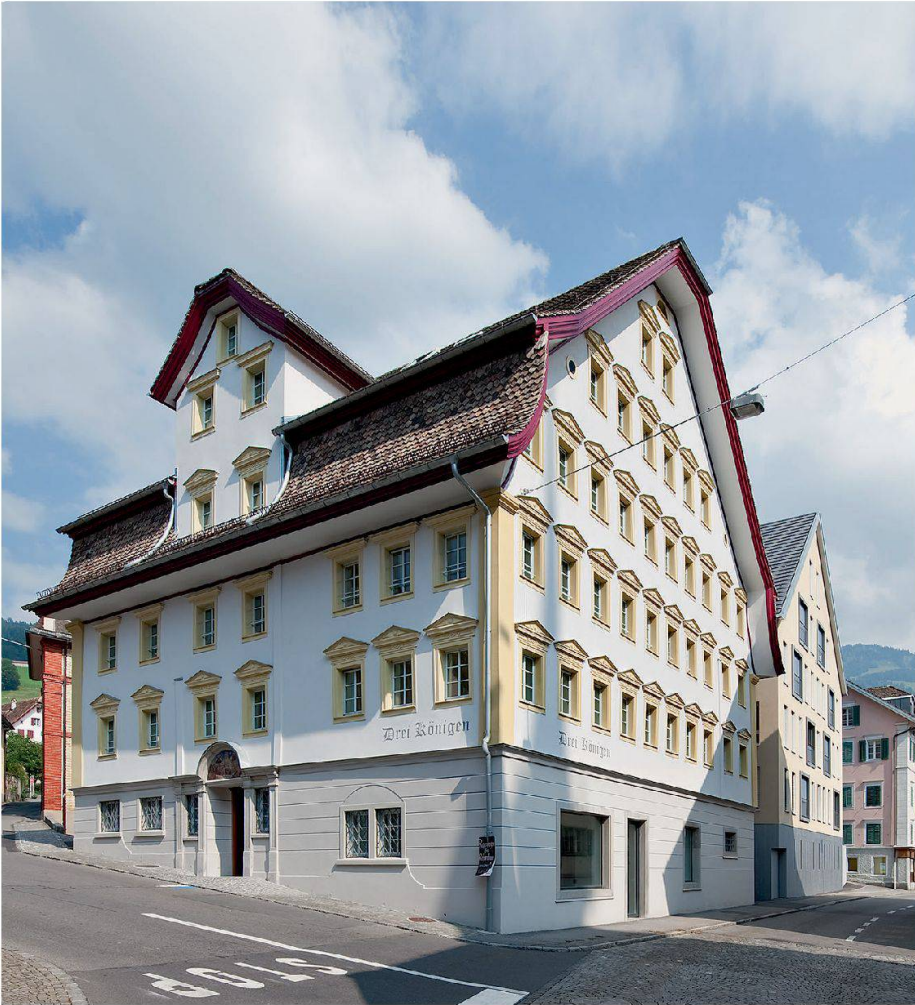
Abb. 7: Schwyz, ehemals Gasthaus Drei Königen. Im heutigen Volumen des Biedermeierbaues mit dem markanten Giebelmansarddach versteckt sich ein Strickbau, der dendrochronologisch ins Jahr 1490 datiert ist.

Mit dem erneuten Umbau im Jahr 1842 wurde das Haus um ca. drei Meter verbreitert. Die alte Aussenwand ist an der Fassade aussen anhand des Vorsprungs des Strickverbands ablesbar. Gleichzeitig wurde das neue Dach als Giebel-Mansarddach mit markanter verputzter Untersicht aufgesetzt, und die Fenster wurden mit klassizistischen Einfassungen und Verdachungen versehen. Diese Dachform ist für die Mitte des 19. Jahrhunderts retardierend. Eine Anlehnung an ein Ostschweizerhaus ist dabei nicht zu übersehen. Auch die Verkleidung der Eckverbände mit kräftigen Lisenen gehört in die gleiche Umbauphase. Bei diesen diversen, eingreifenden Umbauten wurde der Statik des Gebäudes wenig Beachtung geschenkt, sodass diesbezüglich intensive Massnahmen notwendig waren.

Der Untersuch der Fassaden hat eine interessante und ungewohnte Farbgebung für das Erscheinungsbild des 19. Jahrhunderts ergeben. Die verputzten Fassadenflächen waren in einem kalt gebrochenen Weissston bemalt. Dazu kontrastierten die gelb gefassten Fenstereinfassungen und Ecklisenen. Die markante Dachlinie wurde mit einem

ochsenblutroten Anstrich betont. Der hohe Mauersockel ist jetzt mittels hell-dunklen Fugenlinien gegliedert. Im 19. Jahrhundert war der Sockel mit eingepressten Fugenlinien versehen gewesen, davon waren an der Ostfassade geringe Reste erhalten geblieben. Über dem Hauptzugang des Hauses wurde wiederum das Ölbild mit den drei Königen von André Schindler, datiert 1944, als Hauszeichen angebracht. Mit der Restaurierung des ehemaligen Gasthauses Drei Königen konnte für die Nachwelt ein weiterer Zeuge des Fleckens Schwyz aus der Zeit vor dem Dorfbrand von 1642 erhalten werden.

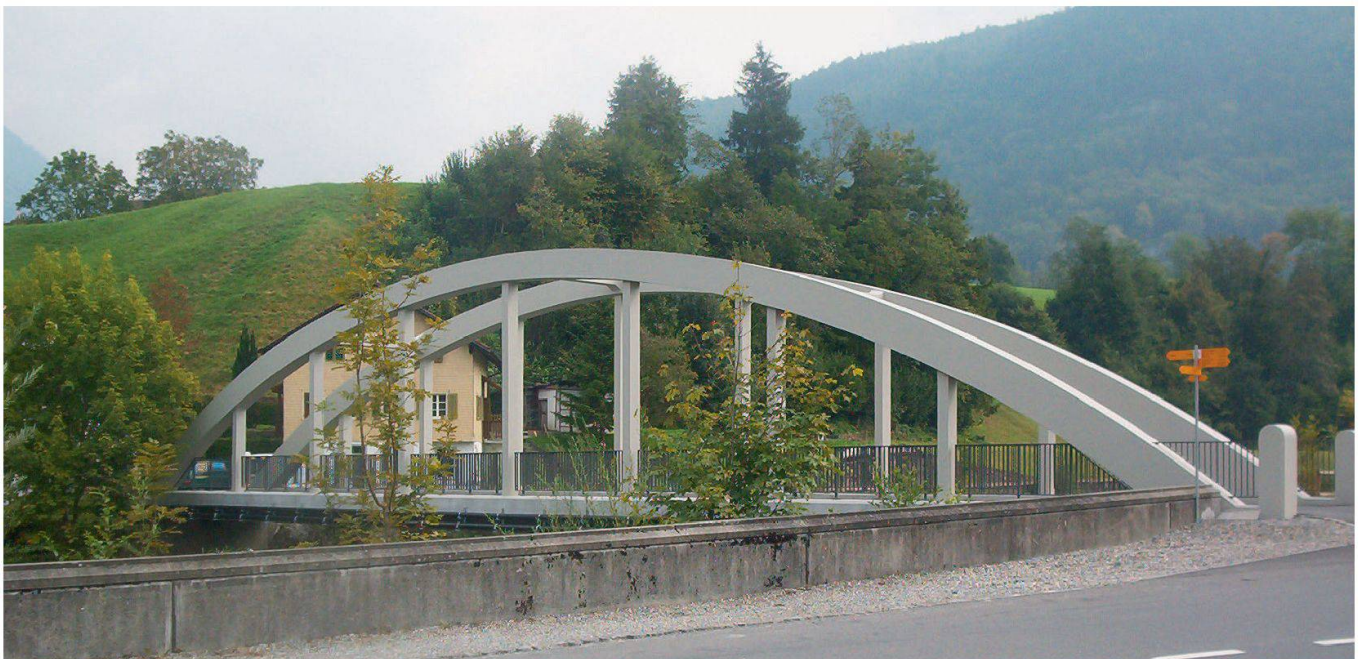
Abb. 10: Schwyz, Brücke Hinteribach. Die restaurierte Betonbogenbrücke, von Westen gesehen.

spiel von Stahlbetonbau im Kanton Schwyz. Die Fahrbahn wurde erneuert, und die Betonbögen wurden mit Zementschlämme überzogen und geschützt. Heute dient die Brücke mit einer Gewichtszulassungsbeschränkung wiederum dem Verkehr.

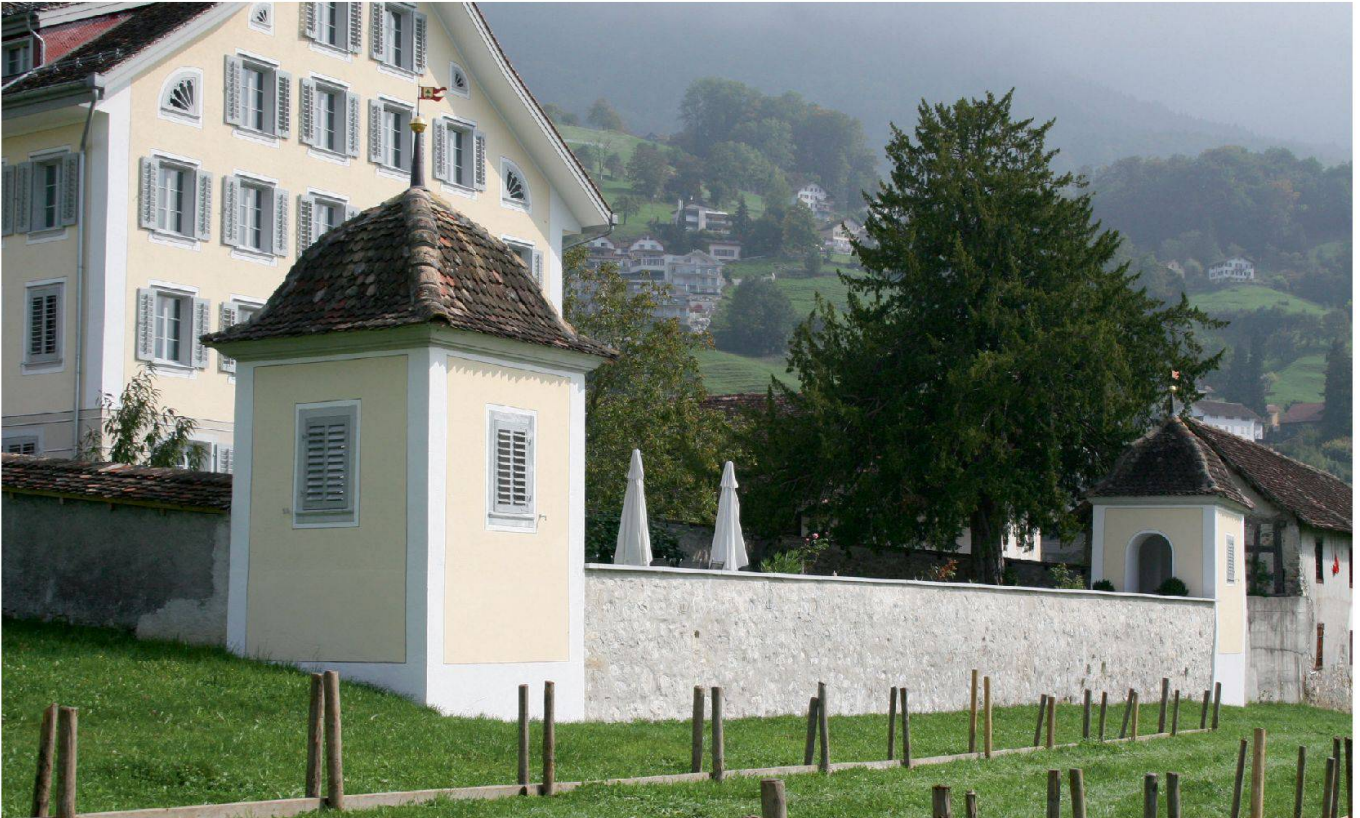
Abb. 13: Schwyz, Haus St. Karligasse (Mittleres Feldli). Die beiden Schattenhäuschen flankieren das mit einer Bruchsteinmauer über das gewachsene Terrain abgehobene Gartenparterre.

sungsmauer sowie das westseitige Zugangportal zur Liegenschaft restauriert. Bei den beiden Schattenhäuschen, dem Markenzeichen eines Schwyzer Herrenhausgartens, fand sich die gleiche Schichtabfolge der architektonischen Bemalung wie beim Herrenhaus. Unter der ockerfarbig-weißen Bemalung des 19. Jahrhunderts lag eine dunkelgraue Eckquaderbemalung aus dem 17. Jahrhundert. Diese wurde dokumentiert, gesichert und mit Verputz überzogen. Analog der Farbgestaltung des Hauptgebäudes wurde die Bemalung mit hellen Bändern, die die ockerfarbigen Flächen umgeben, wiederhergestellt. Das Innere ist weiss bemalt. Die dazwischen eingespannte talseitige Gartenmauer wurde neu verputzt.

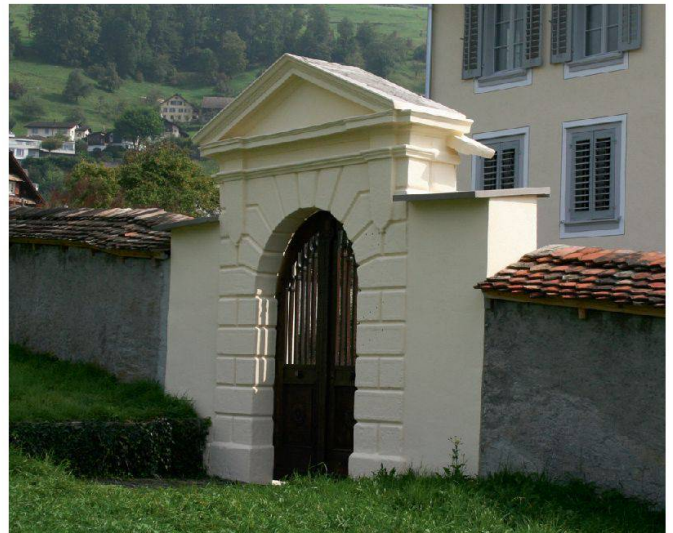
Abb. 14: Schwyz, Haus St. Karligasse (Mittleres Feldli). Das westseitige Gartenportal orientiert sich an der Architektur von französischen Stadttoren im Stil Louis XIV.

Das westseitige Portal, das vom Theodosiusweg über den Vorhof zum Hauptportal des Herrenhauses führt, ist von seinen Dimensionen her gesehen lediglich für Fussgänger bestimmt. Die übrigen wesentlich breiteren und höheren Zugänge von Norden und Osten (St. Karligasse) sind auch für den Fahrverkehr geeignet. Das Portal besteht aus gehauenen, abgephastem Sandsteinquadern. Den Anschluss bildet ein markanter Dreieckgiebel. Das doppelflügelige Tor mit den geschmiedeten Beschlägen besteht aus Holz. Der Untersuch hat jedoch gezeigt, dass die beiden seitlichen verputzten Flächen auf der Bruchsteinmauer, die mit vorkragenden Sandsteinplatten abgedeckt sind, optisch auch zum Portal gehören. Durch diese Flächen wird das Portal in die Breite gezogen. In den Phasen des Portals fanden sich über älteren grauen Fassungen auch Reste einer Bemalung, die zu derjenigen am Sockel des Hauptgebäudes passen. Das Portal kann mit seiner klassischen Ausformulierung dem Louis-XIV-Stil zugeordnet werden und erinnert an französische Stadttore aus dem späten 17. Jahrhundert. Die beiden Torflügel stammen aus dem frühen 19. Jahrhundert. Das Tor wurde passend zum Hauptgebäude in der Art des 19. Jahrhunderts restauriert.

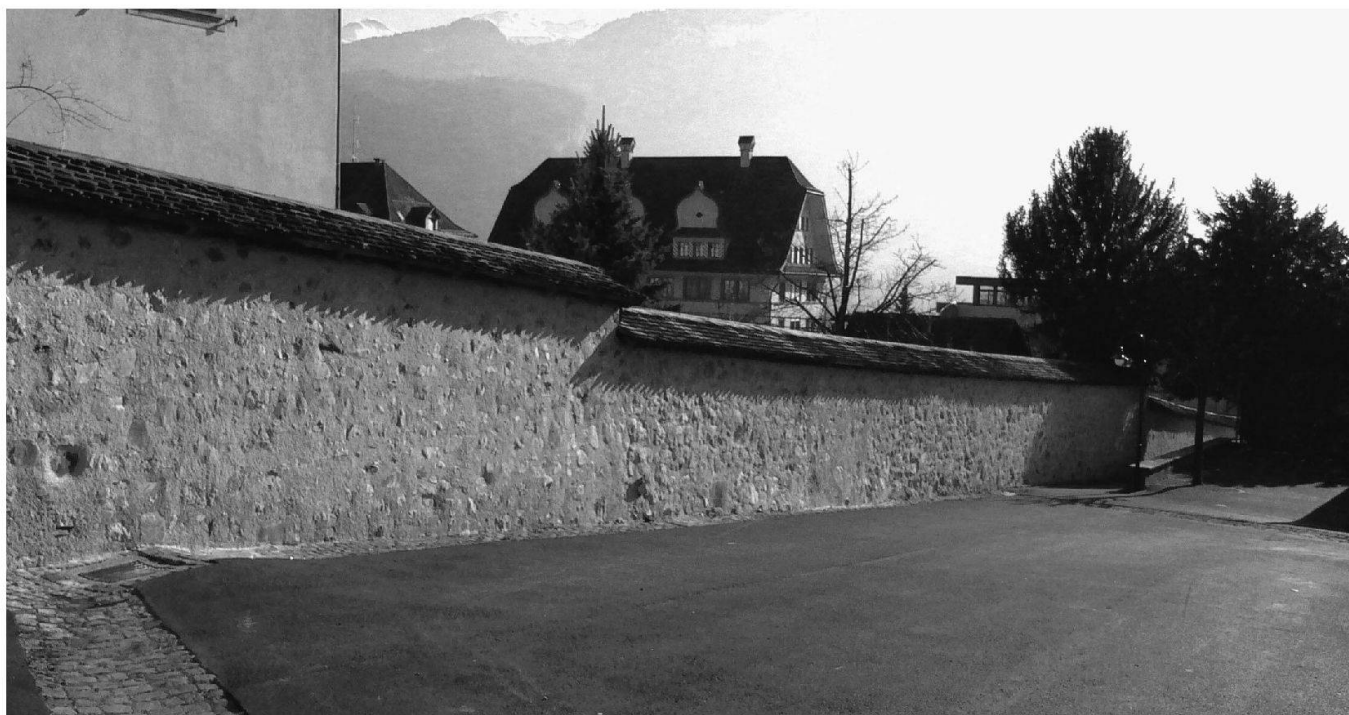
Abb. 15: Schwyz, Kapuzinerkloster. Die westseitige Einfassungsmauer des Kapuzinergartens wurde in der Technik von Schwyzer Gartenmauern mit partiell sichtbaren Steinköpfen restauriert.

Die Einfassungsmauer auf der Westseite des Kapuzinergartens mit dem mit Ziegeln gedeckten Schutzdach war um 1900 mit einem sehr groben, bis drei Zentimeter dicken Kieselwurf verputzt worden. Dieser hatte sich in der Zwischenzeit grossflächig von der Bruchsteinmauer gelöst. Darunter fanden sich Reste des ehemaligen Fugenmörtels, der wohl wegen des verwendeten Grubensandes eine warmtönige Färbung aufweist. Der Kieselwurf wurde entfernt und der Fugenmörtel ersetzt. Dabei wurden die Steinköpfe nur so weit sichtbar gelassen, wie sie zur ursprünglichen, durch den Verputzauftrag begradieten Maueroberfläche, gehören. Diese Sanierungsarbeiten gestalteten sich insofern schwierig, als vermieden werden musste, ein romantisierendes Bild einer alten Bruchsteinmauer mit sichtbaren Steinköpfen zu vermitteln. Der Kieselwurf auf der Mauer längs der Herrengasse befand sich, abgesehen von der Abwitterung der Oberfläche, in einem guten Zustand. Er wurde deshalb belassen und lediglich mit einer Kalkschlämme überzogen.

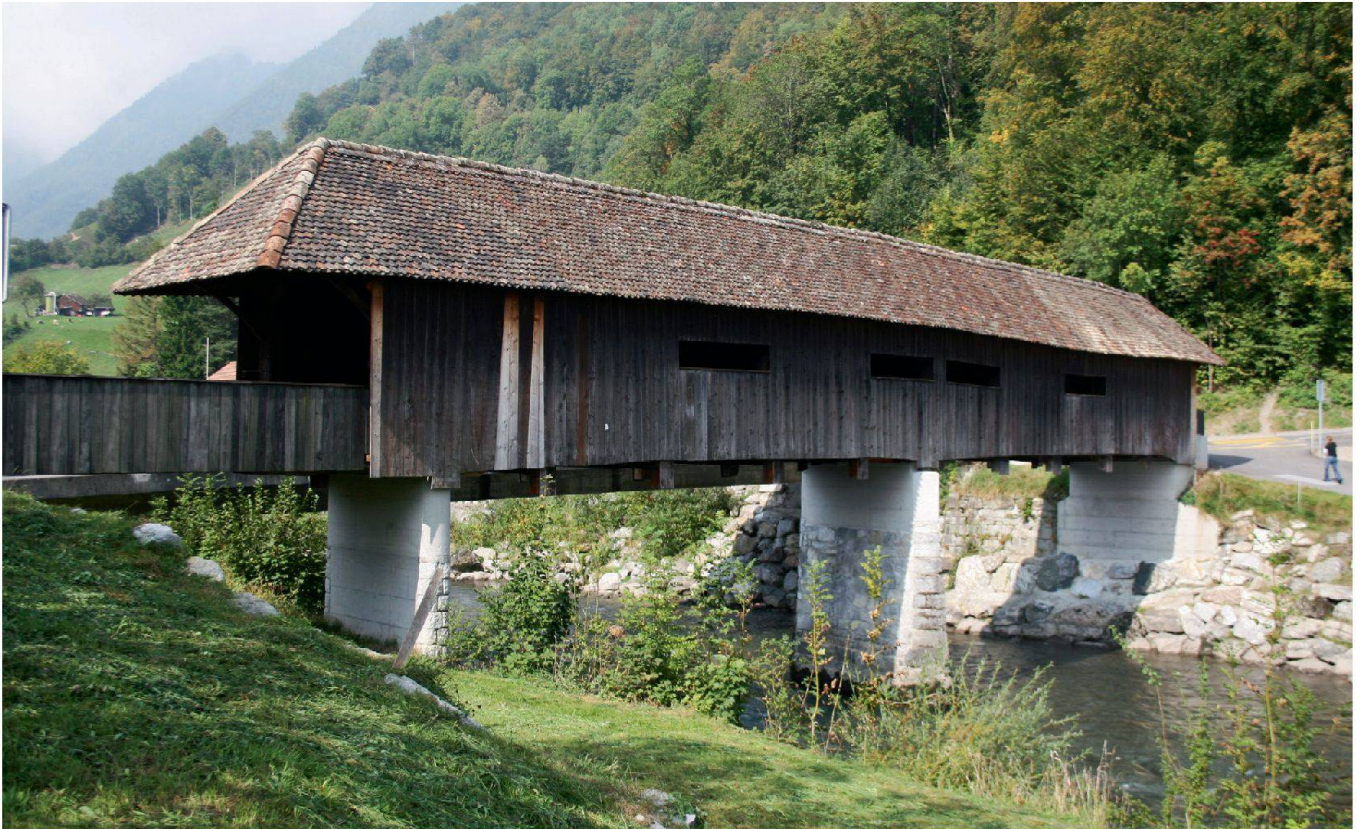
Abb. 16: Ingenbohl, Wylbrücke. Die Brücke präsentiert sich nach dem Anheben um zirka einen Meter wesentlich besser und hat durch diese Massnahme an Dominanz gegenüber der neuen Wylbrücke gewonnen.

Die gedeckte Holzbrücke von 1716 über die Muota verbindet Brunnen mit Wylen. Sie wurde 1977 um ca. 20 Meter flussaufwärts verschoben und auf neue Pfeiler gestellt, um einer neuen Strassenbrücke Platz zu machen. Beim Hochwasser vom 22./23. August 2005 bestand die Gefahr, dass im Bereich der Brücke die Dämme brechen könnten und die benachbarten Wohngebiete überflutet würden. In der ersten Hitze des Gefechts nach gebannter Gefahr forderten die Gemeindebehörden von Ingenbohl und das kantonale Wasserbauamt den sofortigen Abbruch der Brücke. Als Gründe dafür wurden die Gefahr von Überschwemmungen von Wohnquartieren längs der Muota durch Unwetter sowie die starken Schäden, die durch das Unwetter an der Brücke entstanden seien, angeführt. Der seriöse Untersuch der Brücke zeigte jedoch, dass die Tragkonstruktion der Brücke keine we-

sentlichen Schäden aufwies. Stärker betroffen waren die Pfeiler sowie die Umgebung der Brücke. Zudem ging die Gefahr nicht von der Brücke, sondern von der Durchweichung und damit der Unstabilität der Dämme aus. Der anschliessend eingeleitete Modellversuch an der EPUL Lausanne zeigte, dass die Brücke, wenn sie um ca. einen Meter angehoben wird, keine akute Gefahr für eine sogenannte Verklausung von mitgeführten Baumstämmen darstellen würde. Auch der Mittelpfeiler stellte gemäss Studien keine wesentliche Gefahr dar.

In der Folge konnte die Gemeinde davon überzeugt werden, die Brücke am alten Standort anzuheben und die notwendigen Sanierungsmassnahmen am Holzwerk und den Betonpfeilern durchzuführen. Durch das Anheben präsentiert sich die Brücke heute wesentlich besser als vorher, da sie gegenüber den im Verlauf der Jahrzehnte sukzessive angehobenen Dämmen und der neuen Brücke ihre ehemalige Dominanz zurückerhielt.

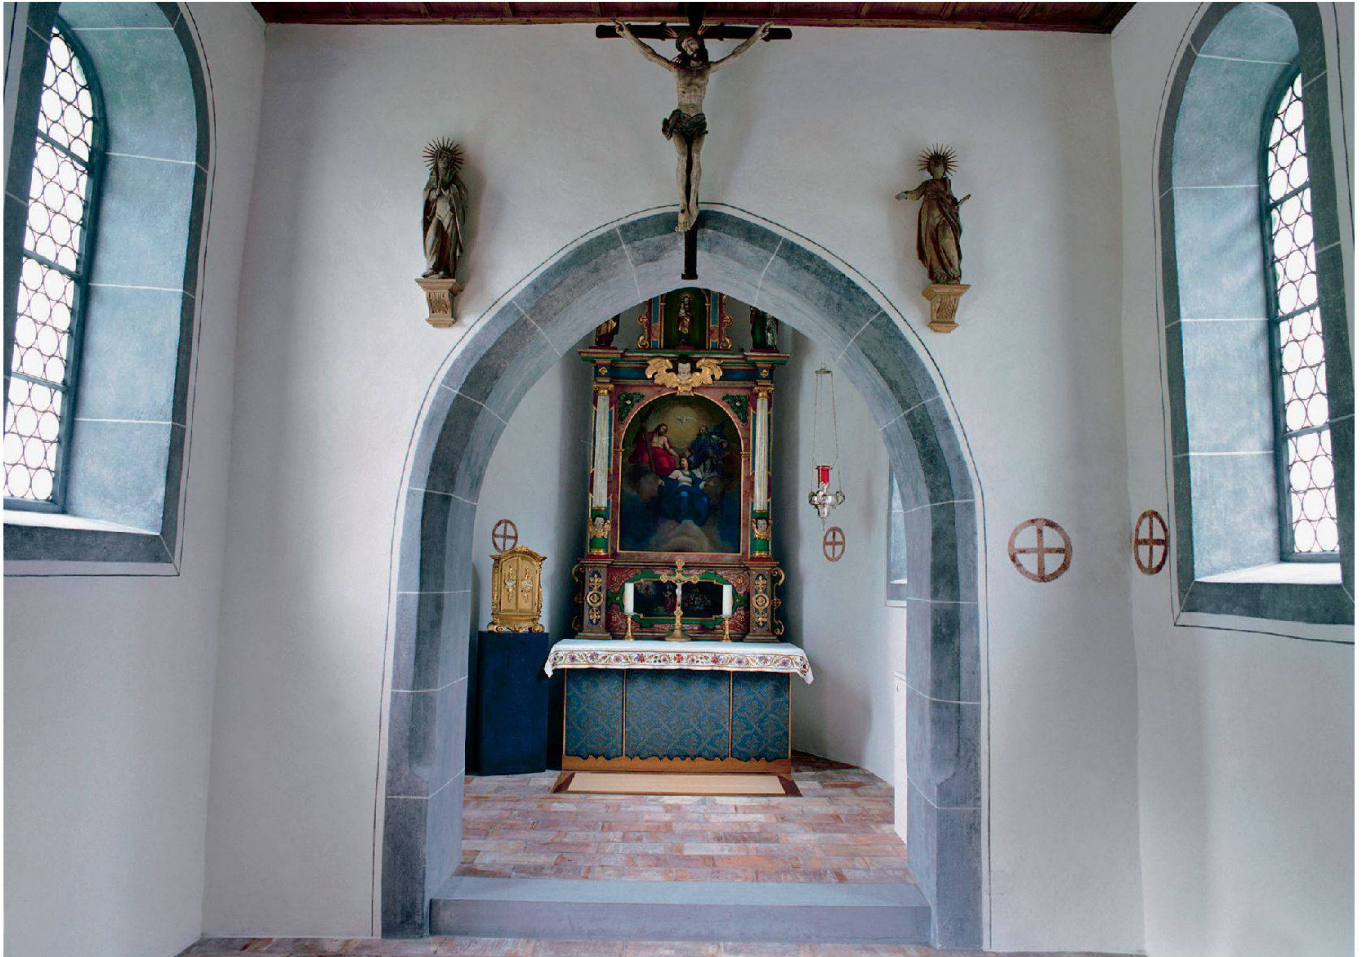
Abb. 21: Reichenburg, Friedenskapelle. Durch die Restaurierung ist im Innern wiederum der grossflächig original erhaltene Verputz mit der Architekturmalerei und den aufgemalten Apostelkreuzen sichtbar.

Diese gute Fundlage liess es zu, ein Restaurierungskonzept für die Kapelle und deren teilweise äusserst wertvolle Ausstattung mit Rückführungen zu realisieren. Die verputzten Oberflächen der Kapelle und die Farbfassungen der Ausstattung der Renovation von 1945 waren derart entstellend, dass einer älteren, wenn teilweise auch nur fragmentarisch erhaltenen Oberfläche der Vorzug zu geben war. Am Äusseren wurde der weiss gekalkte Verputz wiederhergestellt und die Dachuntersicht mit den grau gefassten Sparren sichtbar gemacht. Der Dachreiter erhielt rot bemalte Metallschindeln. Im Innern wurde der originale Verputz freigelegt, konserviert und ergänzt. Die Apostelkreuze und Ar-

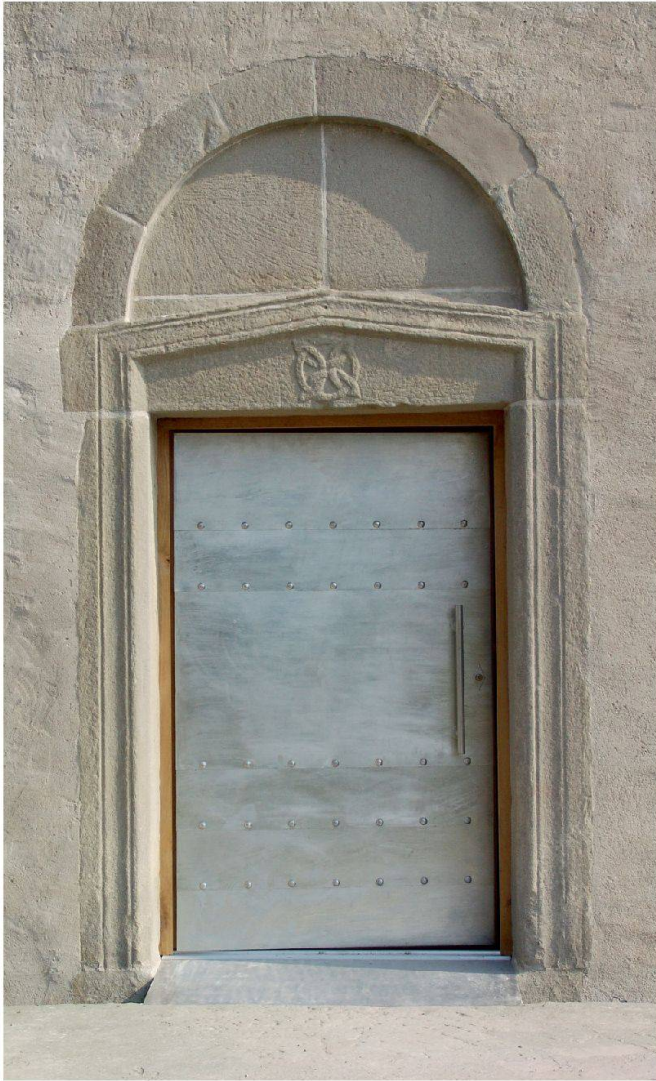
Abb. 26: Freienbach, Kirche St. Peter und Paul auf der Ufnau. Das Hauptportal stammt vermutlich von der Vorgängerkirche. Neu ist das mit verzinnnten Kupferplatten beschlagene Türblatt.

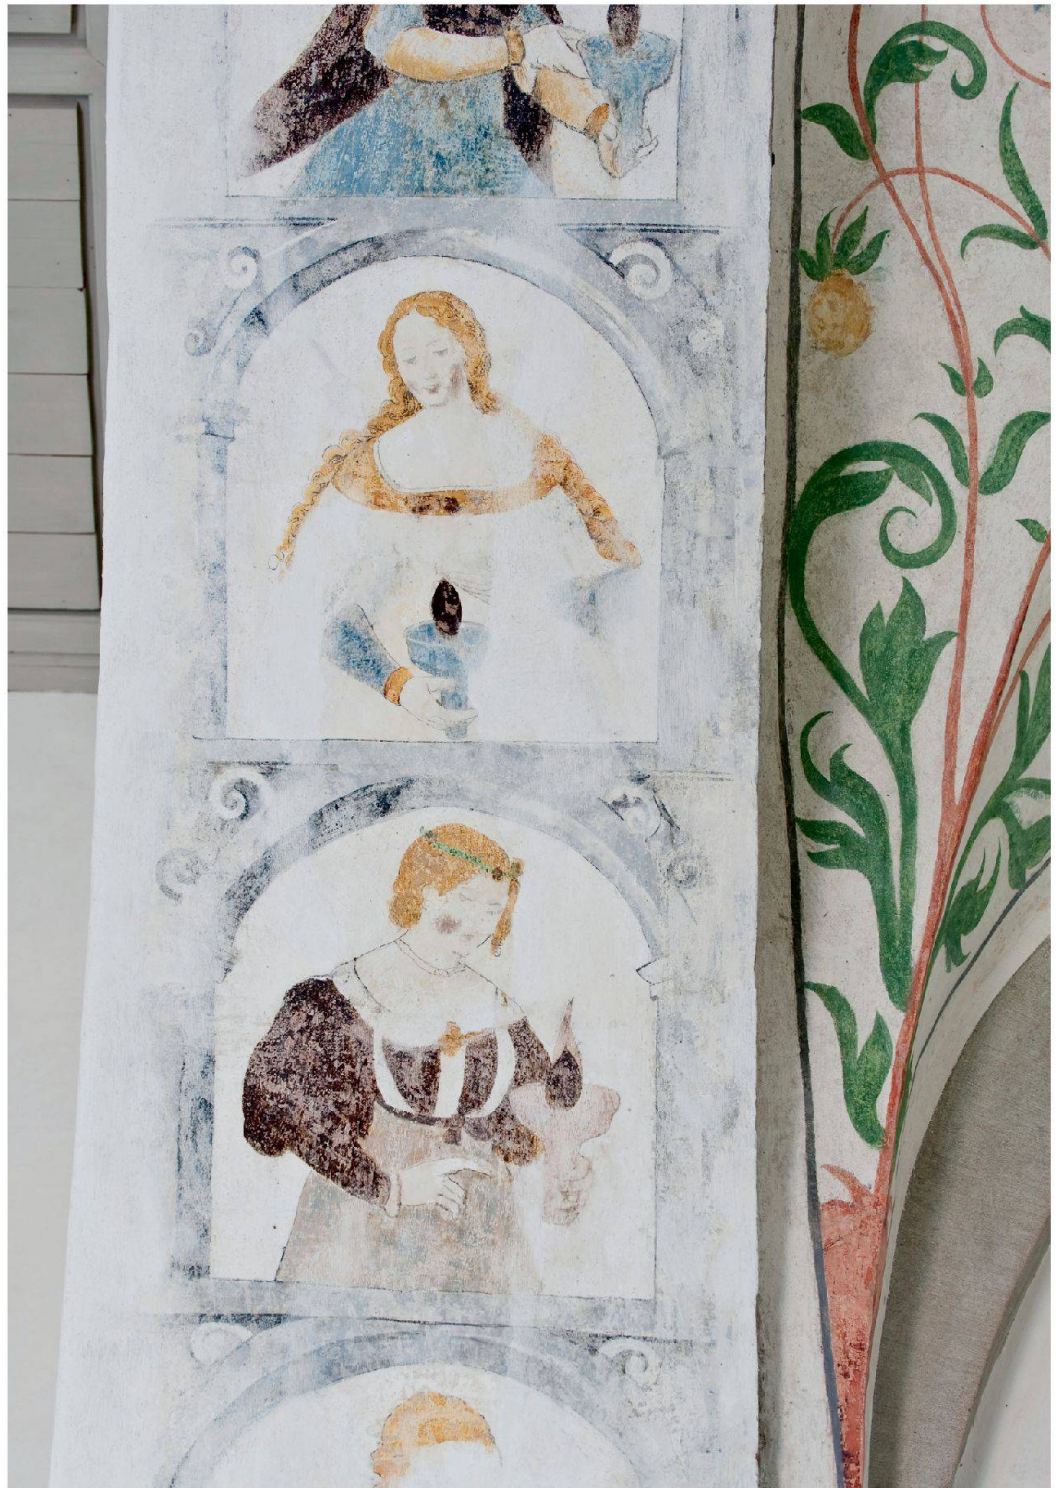
Abb. 29: Freienbach, Kapelle St. Martin auf der Ufnau. Durch die Konservierung kommt die hohe malerische Qualität der Büsten der klugen und törichten Jungfrauen am Chorbogen wesentlich besser zur Geltung.
