# Ein über 700 Jahre alter Blockbau – Das Wohnhaus Büölty im Weiler Ried ob Schwyz

## Die Ergebnisse der archäologischen Bauuntersuchung

Ulrike Gollnick und Anette Bieri (Text), Peter Frey (Zeichnungen)

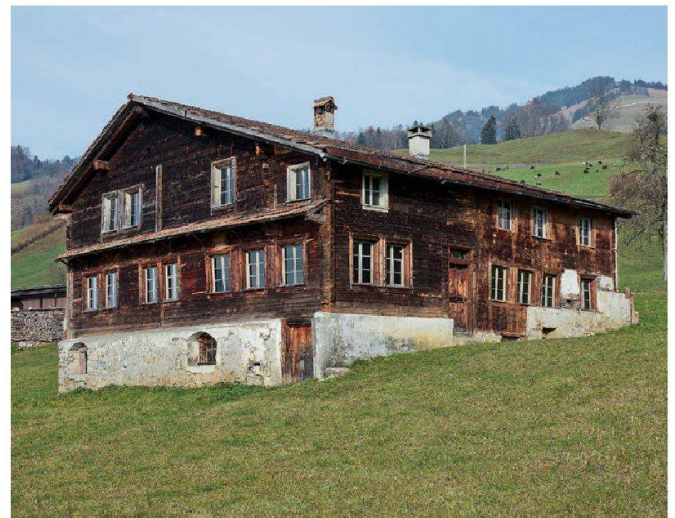
Abb. 2: Die Süd- und Ostfassade des Anwesens.

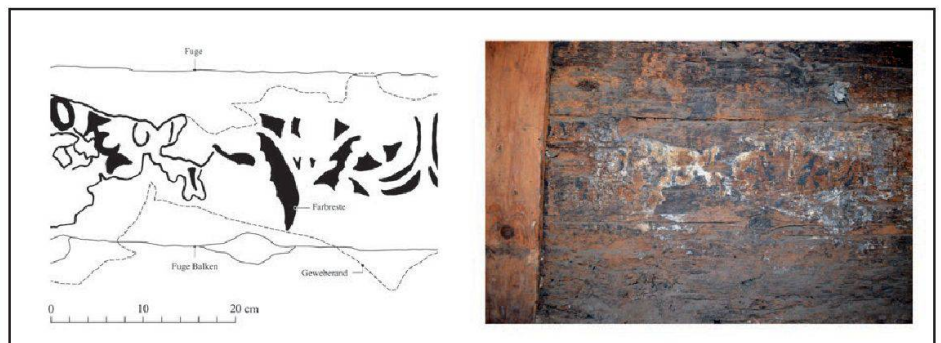
Abb. 10: Schablonenmalerei an der Südwand der Hauptstube.

Unterstützt wird dieser Datierungsansatz durch die Reste einer Schablonenmalerei an den Wänden der Hauptstube (Abb. 10). Vergleichbare Malereien werden typologisch und stilistisch ins 16. Jahrhundert datiert. Als Vorbereitung zur Anbringung der Malerei hatte man die Schwundrisse, teilweise aber auch die Fugen zwischen den Balkenlagen mit Tuchstreifen überklebt. Dass die Stoffbinden über den Balkenfugen an einigen Stellen noch intakt sind, ist als Beleg für eine Hausversetzung im 16. Jahrhundert, vor der Anbringung der Malerei, zu werten.
