Zeitschrift: **Mittelalter : Zeitschrift des Schweizerischen Burgenvereins =
Moyen Age : revue de l'Association Suisse Châteaux Forts =
Medioevo : rivista dell'Associazione Svizzera dei Castelli = Temp
medieval : rivista da l'Associazion Svizra da Chastels**

Band (Jahr): **9 (2004)**

Die Burgruine Schenkenberg bei Thalheim

von Christoph Reding

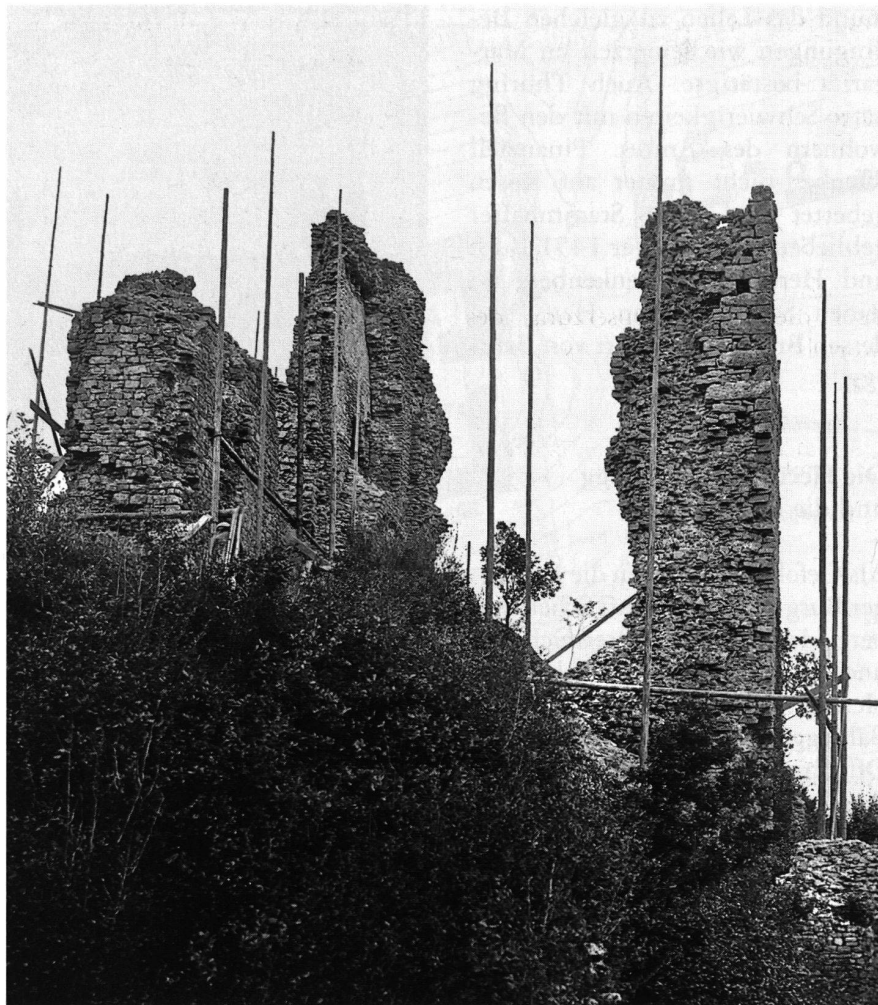
4: Kernburg während der Restaurierung 1931, von Westen.

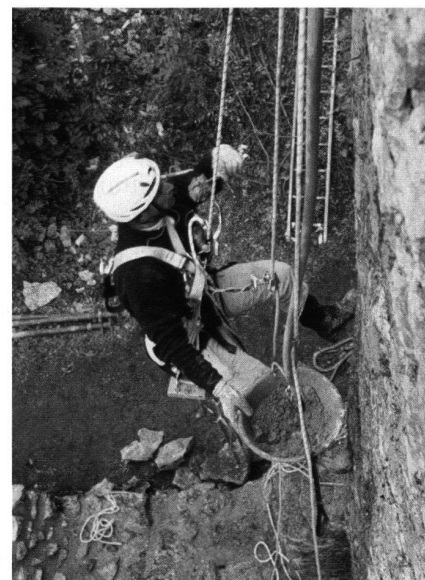
6: Ausfugen des Mauerwerks mit der Kletterausrüstung während der Sanierung 2003.

allen hochaufragenden Bauteilen Befestigungen für Kletterseile angebracht (Abb. 6).

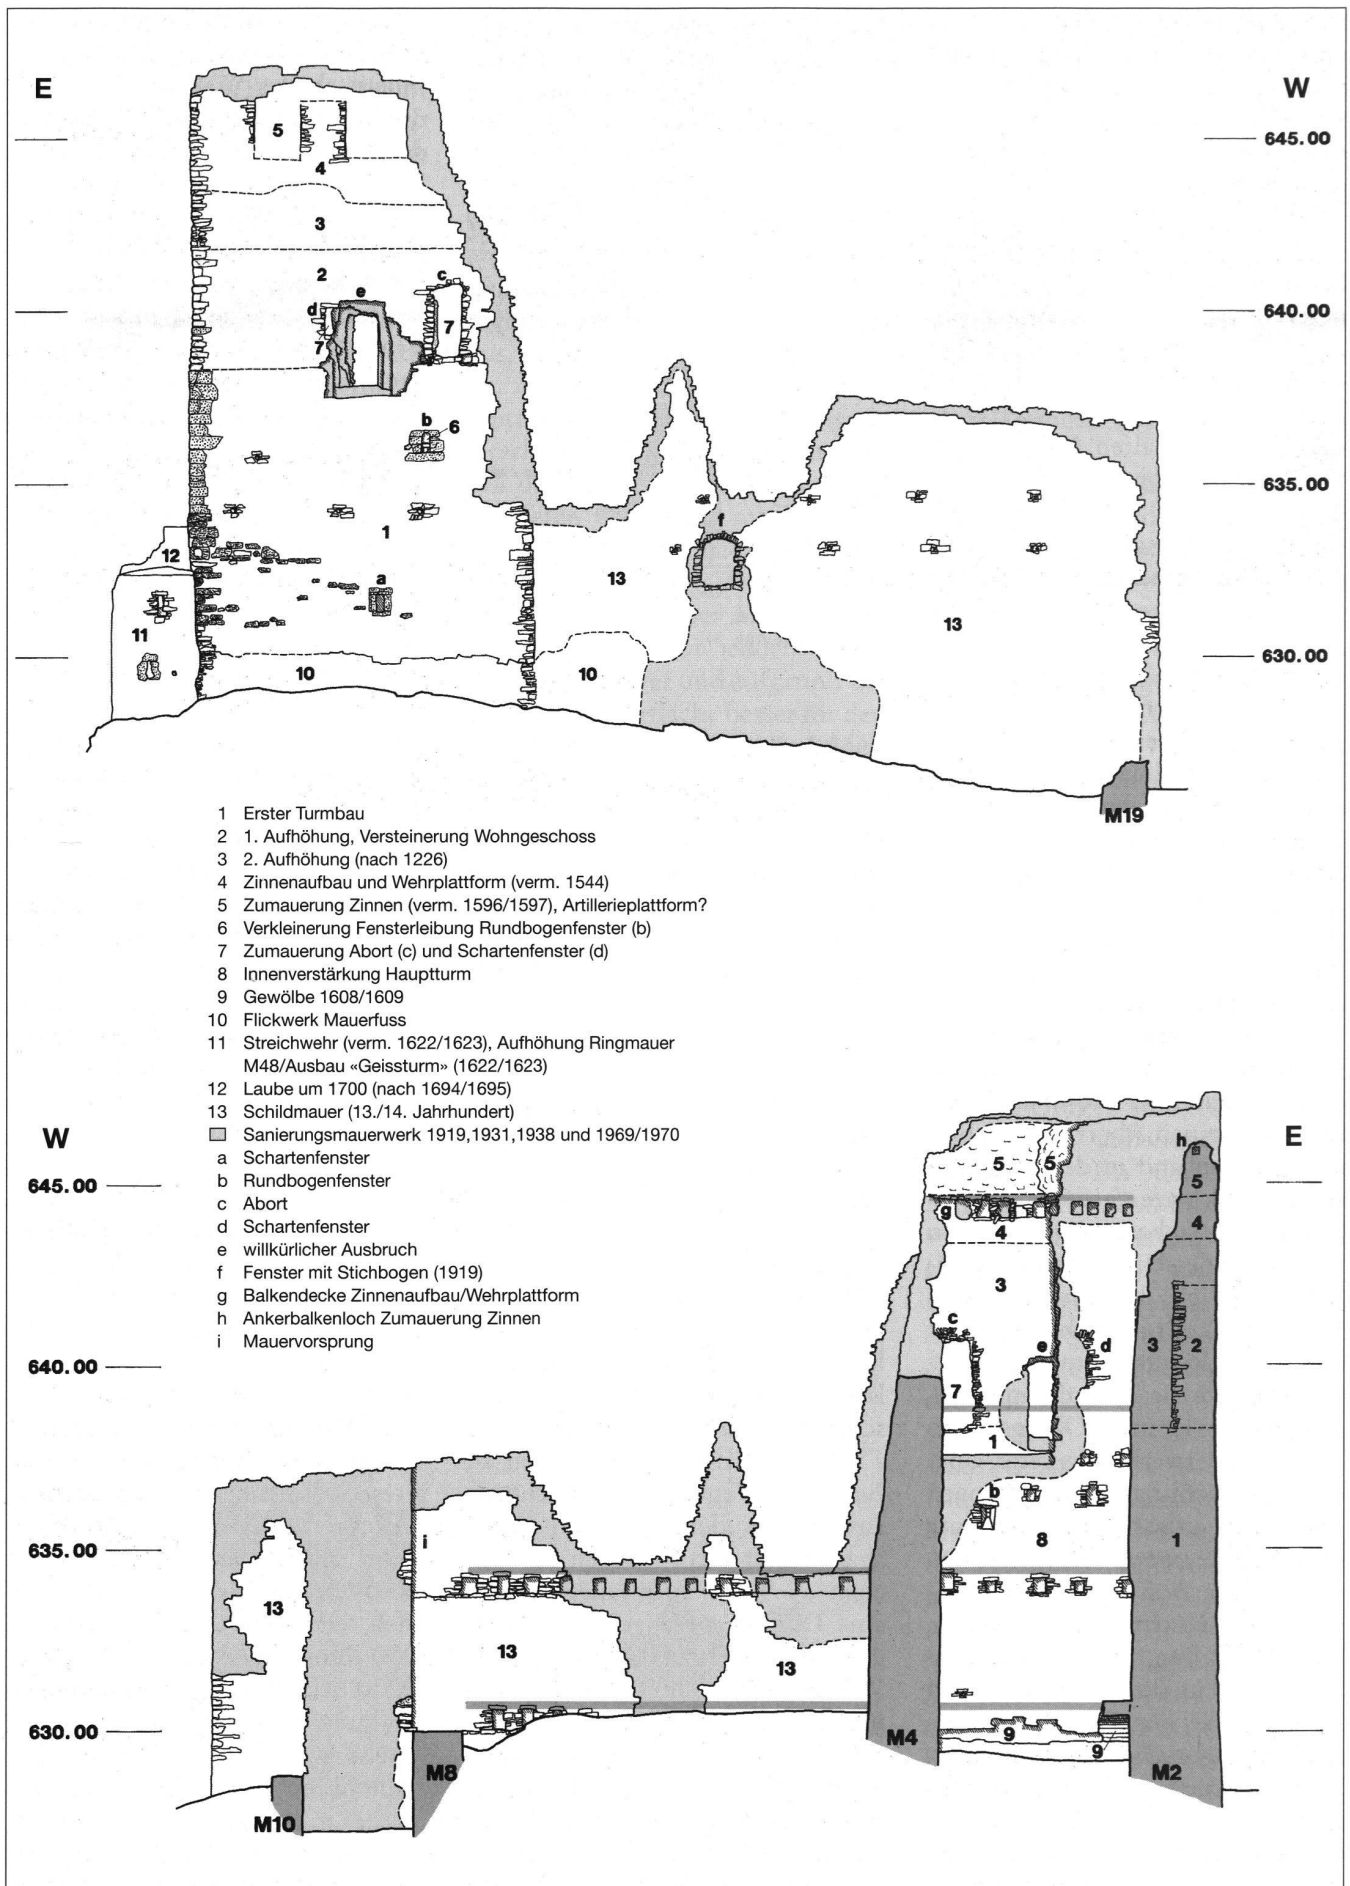
7: Hauptturm (A) und Schildmauer (B), von Norden und von Süden.

Hauptturm (A; Abb. 7/8)

Der Grundriss des Hauptturms (A) ist bei ungleich langen Seitenmassen mit 10,20 m (Nordfassade M1) und mit 7,50 m (Westfassade M4) leicht trapezoid. Die Mauerstärke am Turmfuss beträgt allseits 2 m, einzig die Ostmauer M2 wurde in 2,70 m Breite errichtet.

Der älteste Turm bestand aus einem 8 m hohen, zweigeschossigen gemauerten Sockel (1). Sein nordöstlicher Eckverband M1/M2 besteht in der unteren Hälfte mit Bossenquadern aus dunklem Haupttrogenstein. Erstaunlicherweise wurden diese Steine nur in dieser Turmecke

Mit der 1. Aufhöhung (2), welche die Versteinerung des Wohngeschosses im 2. Obergeschoss bedeutete, begannen die Umbauten am Hauptturm. Das neue Geschoss wurde lediglich in halber Mauerbreite mit innenliegendem Absatz ausgeführt. In der Nordmauer M1 enthält es einen Abort (c) mit Balkenkonsolen und in der Mitte ein einfaches Scharfenfenster (d). Aufgrund von Beobachtungen bei den nachfolgenden Umbauten (3 und 4) ist es möglich, dass die Versteinerung des 2. Obergeschosses nicht auf allen Seiten erfolgte.

Später folgte die 2. Aufhöhung (3). Auf den Absatz im 2. Obergeschoss wurde Mauerwerk aufgesetzt, über die 1. Aufhöhung (2) hochgezogen und weiter aufwärts auf die gesamte Mauerbreite erweitert. Interessanterweise verläuft im 2. Obergeschoss die Flucht von Mauer M1, soweit erhalten, mehr als 0,5 m über den Mauerkerne von Mauer M4 hinaus (wie auch diejenige des nachfolgenden Zinnenaufbaus (4)). Dies muss bedeuten, dass die 2. Aufhöhung (3) nur auf der Nord- und Ostseite, nicht aber auf der West- und möglicherweise auch auf der Südseite als Innenverstärkung er-

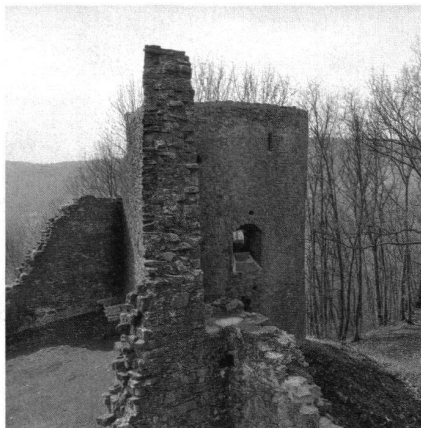
12: «Pulverturm» (L) mit westlichem Grat 2004, von Nordosten.

Der nachträglich an Mauer M27 angebaute Rundturm (L) bildet das westlichste Bauwerk der Burganlage (Abb. 12). Der dreigeschossige Bau ist in einem Zug errichtet worden und weist bis auf ein Detail keine Bauphasen auf. Der Durchmesser an der Basis liegt bei etwas mehr als 5 m, die höchste Höhe bei 8,5 m. Die Zugangstüre im Erdgeschoss ist in die alte Ringmauer eingebrochen worden. Im Erdgeschoss und im 2. Obergeschoss finden sich lediglich Schartenfenster.⁶⁶ Im 1. Obergeschoss liegen vier auf die Feindseite gerichtete Maueröffnungen, wovon drei wohl Schlüsselscharten waren (Abb. 13 und 17). Den Dachabschluss bildete gemäss den alten Darstellungen ein Kegeldach (Abb. 18 und 19).

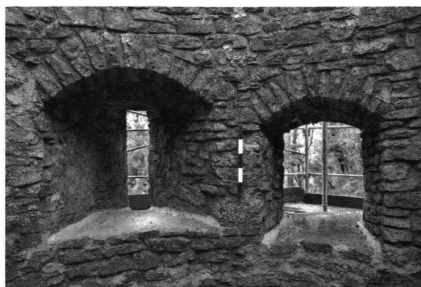
13: «Pulverturm» (L) 2003, 1935 rekonstruiertes Schartenfenster (links) und Schlüsselscharte ohne Leibung (rechts) im 1. Obergeschoss, von Norden.

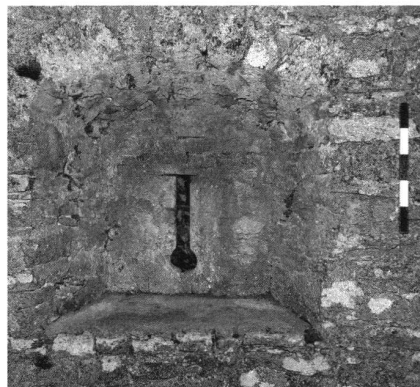
17: «Geissturme» (N) 2003, erhaltene Schlüsselscharte im 1. Obergeschoss, von Westen.

höhung (19) zeigt sich im Unterschied des Mörtels und des Scharfenprogramms. Auffallend sind auch die durchgehenden Gerüsthebellöcher sowie die gegen das Turminnere mit Tuffsteinen verblendeten Stichbögen der Maueröffnungen. Im Untergeschoss erhellt lediglich ein Scharfenfenster den Raum. Das Erdgeschoss ist durch eine Türe (p) vom Burggarten her zugänglich. Es besitzt ein auf die Südmauer gerichtetes Scharfenfenster sowie ehemals eine Schlüsselscharte gegen Süden und zwei gegen Nordosten. Im 1. Obergeschoss findet sich eine Türe (q) Richtung Burggarten, die wohl auf einen Wehrgang an der Mauer M48 führte. Diese wurde mit dem Bau der ersten Rundturms (18) ein erstes Mal erhöht. Das 1. Obergeschoss besitzt gegen den Burggarten ein Scharfenfenster sowie zwei Schlüsselscharten gegen Nordosten, wovon eine noch vollständig erhalten ist (Abb. 17).

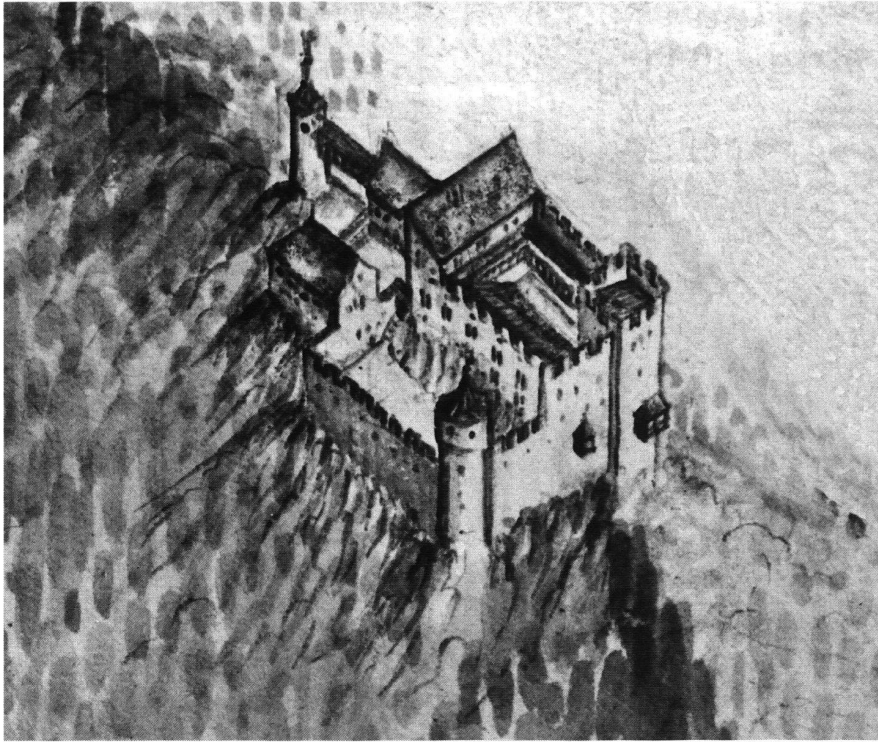
19: Schloss Schenkenberg von Südosten, Vogelschau auf einer Karte von Georg Friedrich Meyer von 1682.

wobei wir zwei Varianten erwägen müssen: Entweder wurde im Turminnern ab der Wehrplattform nur die Mauer M1 verstärkt, oder aber der Einbau bedeckte die gesamte Wehrplattform und entsprach einer 2 m dicken Abdeckung im Sinne einer Artillerieplattform. Vielleicht bezeugt eine Meldung von 1596/1597 diesen Umbau: «Mr. Vrban Alice der Maurer von Schinz nach hat ... etliche zinnen am thurn inwendig gegem Tach vfgemuret ...»⁴⁷ Beide Varianten dürften einen neuen, heute nicht mehr nachweisbaren Turmabschluss nach sich gezogen haben, zumal die Abbildungen des 17.–19. Jahrhunderts den Turm wieder mit Zinnen zeigen (Abb. 3 und 19).

gewesen zu sein.⁶⁵ Südlich davon liegt das an Mauer M31 angrenzende kleine Gebäude M32–M34 mit Zugang von Westen. In der Südwestecke der Burganlage stand ein grosses Gebäude aus den Mauern M30, M31, M36, M40 und M42 mit der Binnenmauer M35. Auf alten Darstellungen ist an dieser Stelle ein Gebäude mit west-ostgerichtetem Satteldach zu erkennen (Abb. 18 und 19).

(19) befanden sich ehemals gegen Nordosten eine sowie gegen Südwesten zwei Schlüsselscharten. Gegen Osten und Süden liegen zwei auf der Innenseite wenig tief überwölbte Kammern mit quadratisch rekonstruierter Öffnung. Das 3. Obergeschoss wurde mittels eines Gesimses aus Tuffstein leicht vorkragend ausgeführt. Das Geschoss besass grosse Maueröffnungen (s), die wohl mit Kipppläden aus Holz verschlossen wurden. Darüber erhob sich ein Kegeldach, wie es alle alten Darstellungen zeigen (Abb. 18 und 19).
