**Artikel:** Vom Steinhaus und Adelssitz zum "Bauhof" : ein Gebäudekomplex an der Technikumstrasse 66 und 68 in Winterthur

**Autor:** Wild, Werner / Niederhäuser, Peter

# Vom Steinhaus und Adelssitz zum «Bauhof»

Ein Gebäudekomplex an der Technikumstrasse 66 und 68 in Winterthur

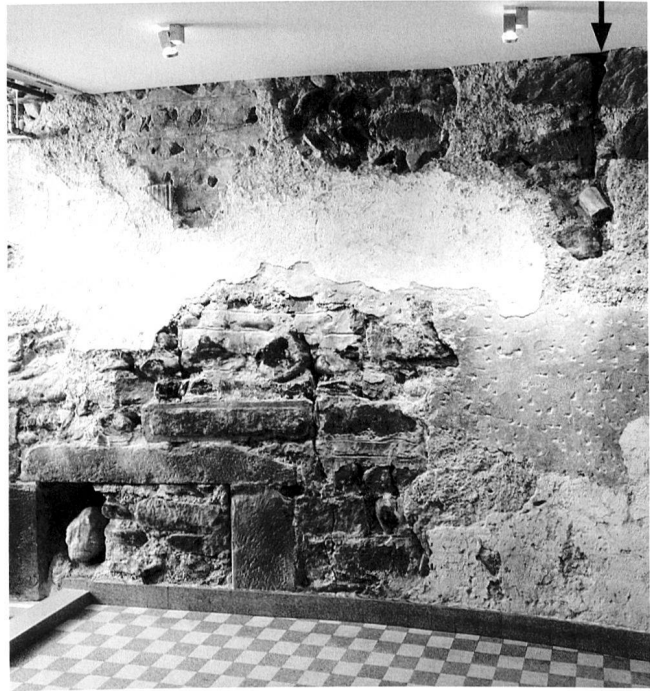
4: West-Innenmauer des Kernbaus I (4) nach dem Umbau. Über dem seit 1343 (d) beibehaltenem Bodenniveau befindet sich das teilweise freigelegte Fenster (4.1). Der Pfeil in der Bildecke oben rechts markiert die Nordflucht, welche die Brandspuren (10.1) aufwies. Auf der Wandfläche sind Verputzreste des Umbaus von 1343 (d) (16) erhalten.

Das 1,9 m hohe Erdgeschoss wies gegen Westen rund einen Meter über dem Bodenniveau ein rechteckiges, 55 cm hohes und 1 m breites Fenster auf (4.1; Plan 4; Abb. 4, 25). Die Gewändeform bleibt unbekannt. An den erhaltenen Mauerpartien sind keine Reste einer

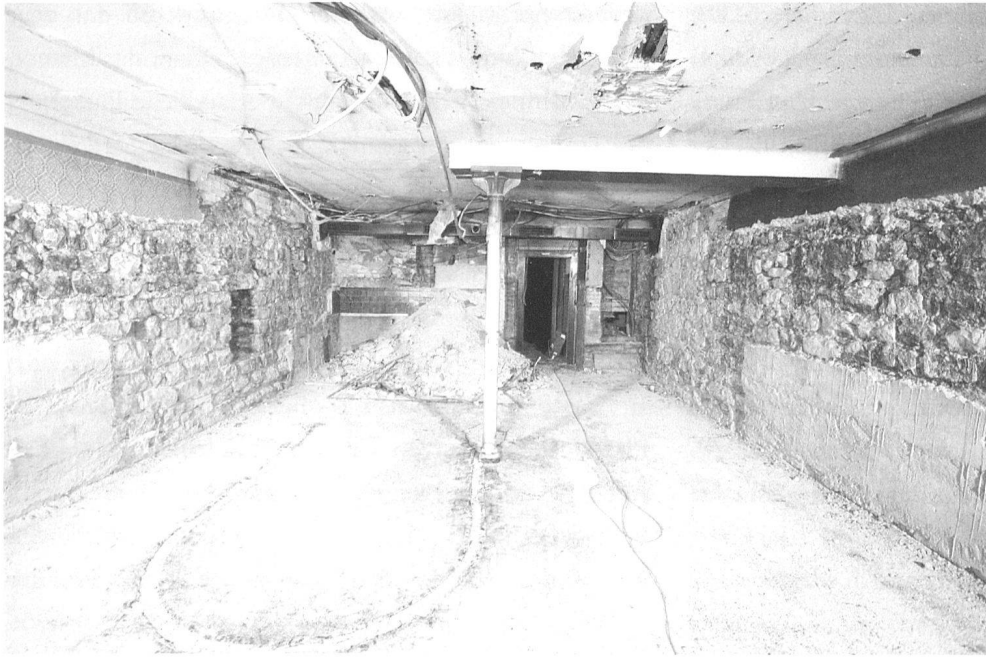
7: Inneres des Kernbaus II (9) während des Umbaus von Süden. Die Nordmauer wurde noch im Spätmittelalter oder in der Neuzeit ersetzt (29).

(Plan 1, 4, 13; Abb. 7, 8). Er wurde an die Stadtmauer angebaut. Die rund 90 cm starken Fundamente stehen in einem 1,2 m tiefen Graben. Im Aufgehenden erhielten die lagig versetzten, quaderähnlich zugerichteten Sandsteine einen Verputz in Pietra-rasa-Technik (Abb. 8, 26). Wegen anstossender Mauern waren nur wenige Einblicke auf den Eckverband möglich. Immerhin war im Nordwesten auf der Höhe des 1. Obergeschosses ein auffälliger Wechsel von grob zugerichteten Steinen zu Quadern feststellbar, der sich vorderhand nicht weiter deuten lässt.

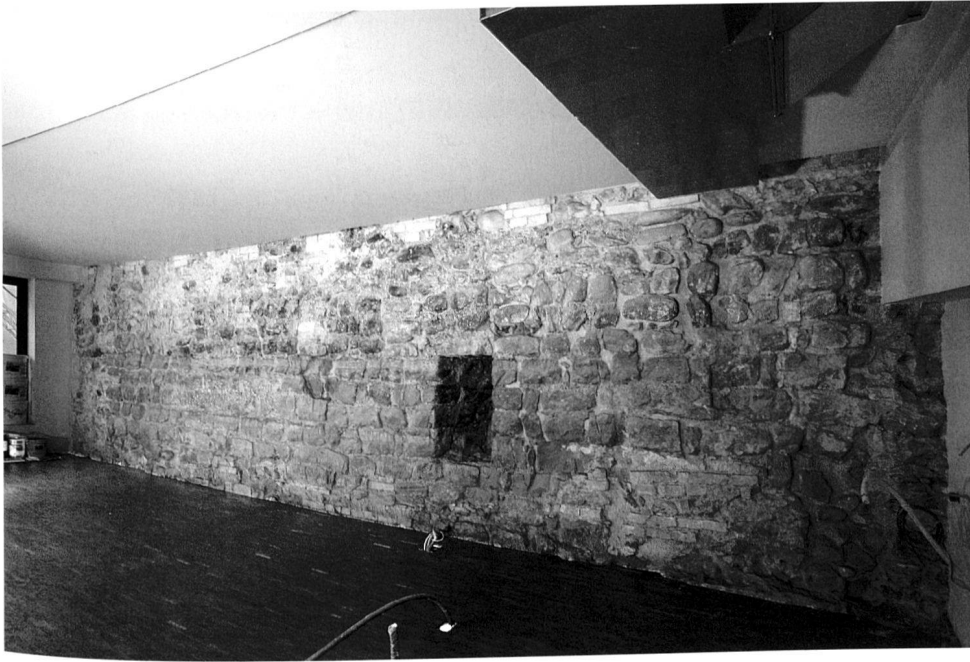
8: West-Innenmauer des Kernbaus II (9) mit der Fensterscharte (9.2) nach dem Umbau.

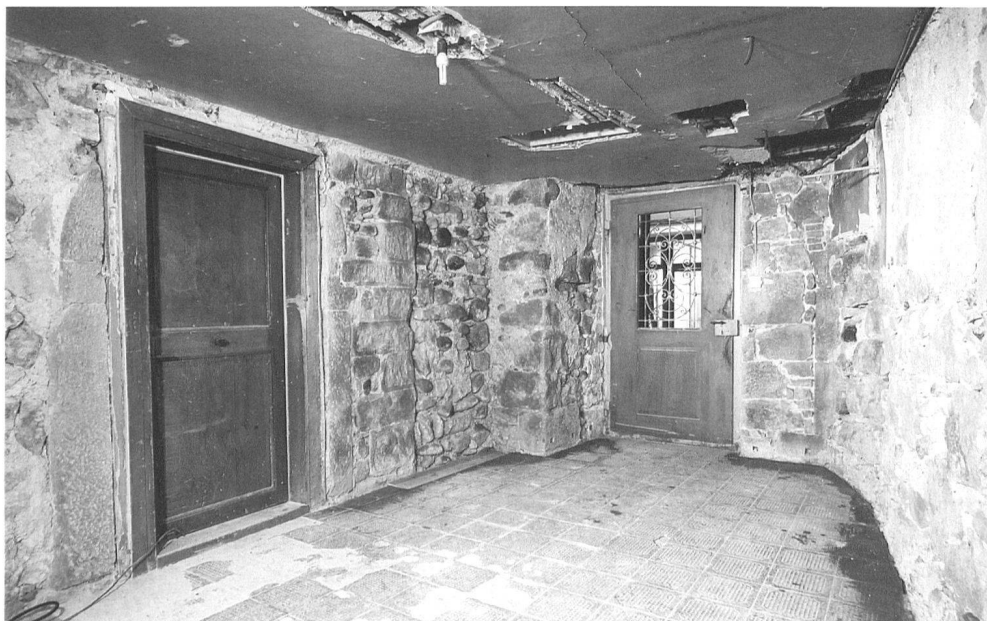
11: Erdgeschoss der Nord-Erweiterung von 1343 (d) des Kernbaus III von Süden. Linkerhand befindet sich der Kernbau I (4) mit der nachträglich eingebrochenen Türe (16.6). Daran schliesst die Mauer (16) an, an welche die Nordost-Fassade (18) mit der Türe (18.1) stösst. Die Binnenmauer (20) rechterhand entstand frühestens 1469 (d).

Bau der N-Fassade, die zur Ecke versetzt an den Kernbau II (**9**) anschliesst (*Plan 1, 6, 7, 12; Abb. 11*). – Erhaltung: vermutlich bis zum Dachansatz. – Masse: L. 7,2 und 5,2 m, Stärke N-Wand 1,2 m. – In Fundamentgraben gesetzt, UK nicht erreicht, Fundamentvorsprung im S rund 20 cm, Aufgehendes nur in kleiner Sondage einsehbar, Lagen mit vereinzelt Hohlziegeln ausgezwickt, Eckverband mehrheitlich aus Tuffsteinen. – Bauschäden: O-Türlaibung mit Rissen in Mauerwerk und Steinen, nachträglich mit Mörtel gestopft, wohl durch das Ausknicken der Fassade nach N bedingt. – Mörtel: weiss, sehr feinkörnig, grob; Verputz: steinsichtig abgestrichener Mauermörtel als Grundputz, grau-braune Patina, darüber Verputz mit viel mittlerem Korn, der auch in die Türlaibung **18.1** zieht, aussen Verputz deckend. – Befundabfolge: Jünger als NW-Erweiterung (**16**) und Kernbau II (**9**). – T68, 0.03, 0.12, Pos. 68, 69, 139, T66, EG, Pos. 27.

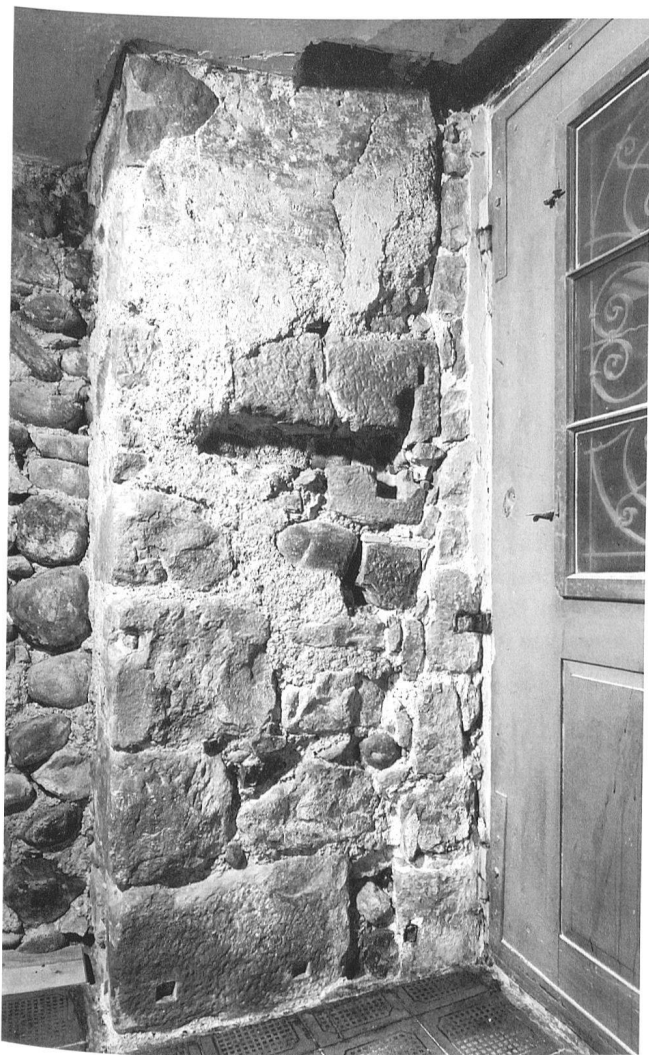
12: Westliches Gewände der Türe (18.1) mit den Verschlusseinrichtungen. Deutlich erkennbar ist aufgrund des Schattens der horizontale Balkenrast.

**18.1** Türe, EG, N-Wand (*Abb. 11, 12, 31*). Original im Mauerwerk, Gewände nachträglich gestört, W-Laibung gerade,

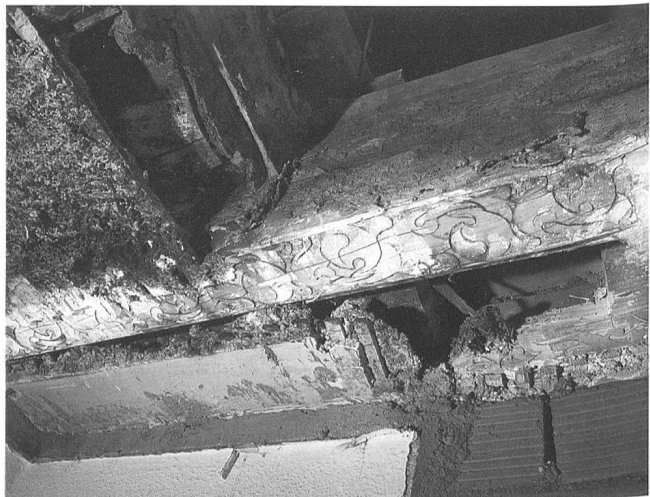
13: Westlicher Hausteil, 1. Obergeschoss. Ansicht der mit Flachschnitzerei verzierten Deckenbalken (21) von unten. Der zweite Balken befindet sich über den Backsteinen. Dazwischen ist eine unverzierte Bohle eingeschoben.

Zwar sind die Kenntnisse zur Innenausstattung der Zeit um 1470 spärlich. Die mit Flachschnitzereien verzierte Bohlenbalkendecke (21) weist auf einen repräsentativen Saal im ersten Obergeschoss, dessen Abmessungen (noch) unbekannt sind. Flachschnitzerei kommt als Verzierungsstechnik im deutschsprachigen Gebiet nach der Mitte des 15. Jh. auf.<sup>51</sup> Die bislang aus dem Zürcherischen Gebiet bekannten Decken und Wände stammen aus dem kurzen Zeitraum zwischen 1470 und 1524. Flachschnitzerei fand vor allem in Kirchen, Kapellen und Konventbauten Verwendung. Decken aus profanen Innenräumen liegen bislang erst aus fünf Stadtzürcher Häusern und aus Embrach vor.<sup>52</sup> Da die Verzierungen

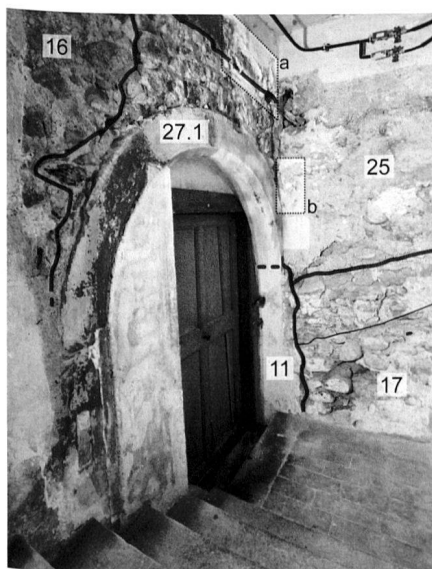
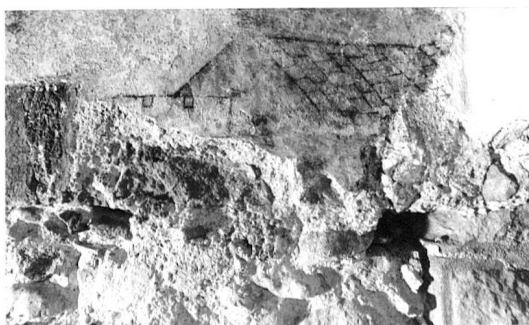
14: Kellerabgang. Die Malerei (26) entstand, als der Kellerabgang noch 2,2 m tiefer lag (16.1). Die Nordfassade (16) und die Kellerabgangsmauer (17/25) treffen exakt auf die Ecke der Mauer (11), welche sich nach Westen ins Nachbarhaus fortsetzt.

Seitlich und über dem Kellerportal (16.1) waren auf der erneuerten Verputzschicht (26) zwei Wandmalerei-Fragmente erhalten, die vermutlich zu einem einzigen Bild gehörten (Abb. 14). Die Darstellung wurde weitgehend zerstört, als man zu einem nicht näher bestimm- baren Zeitpunkt das Kellerportal um 2,2 m nach oben versetzte (27; Plan 2, 9, 11). Die Malereien zeigen eine zinnenbekrönte Mauer vor einem Gebäude mit Satteldach sowie die Hand eines mit Lanze bewaffneten Kriegers. Letzterer trug Handschuhe, einen Harnisch und einen Eisenhut, dessen Krempe noch im Ansatz sichtbar ist. Die Ausführung der Wandmalerei lässt sich stilistisch ins 15./16. Jh. datieren und ist keiner dendrochronologisch datierten Bauphase zuweisbar.<sup>55</sup> Ob weitere Teile

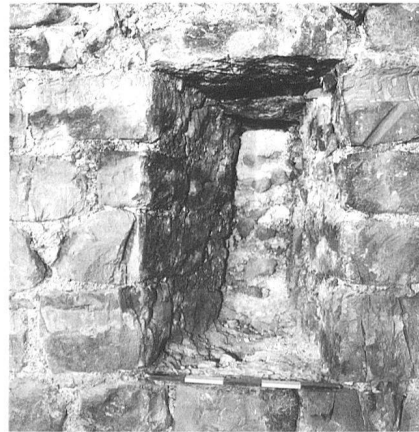
28: Kernbau II, EG, Fenster 9.2.

9.1 Türe, EG, N-Wand (Abb. 27). Rest der O-Laibung in der Flucht der O-Innenwand, Schwelle und Sturz nachträglich gestört. – T66, EG, Pos. 16.  
 9.2 Fenster, EG, W-Wand (Abb. 8, 28). Original im Mauerwerk, rechteckig mit schräg nach innen sich erweiternder Laibung (Innen: B. 48 cm, H. 82 cm, Aussen: B. unter 20 cm), N-Laibung 1,24 m von der NW-Innenecke entfernt. – T66, EG, Pos. 7.

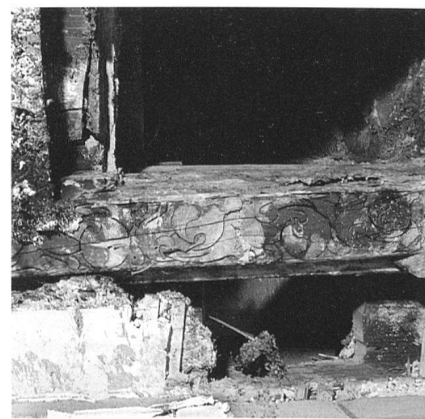
32: W-Hausteil, Bohlenbalkendecke 21.

30 × 20 cm, im unteren Drittel der Balken Nut für die 5 cm dicken Bohlen des Einschiebebodens, einzig der südlichste freigelegte Balken mit gefasten Kanten und Nase (Dm: 25 × 32 cm). – Dendro: Decke frühestens im Herbst/Winter 1472/73 eingebaut. PR 30, Fl, 1388–1446, 58 J., A; PR 31, Fl, 1394–1472, 79 J., A, WKS; PR 32, Fl, 1396–
