# Burg und Schloss Brunegg – Ergebnisse der archäologischen Untersuchungen

von Christoph Reding

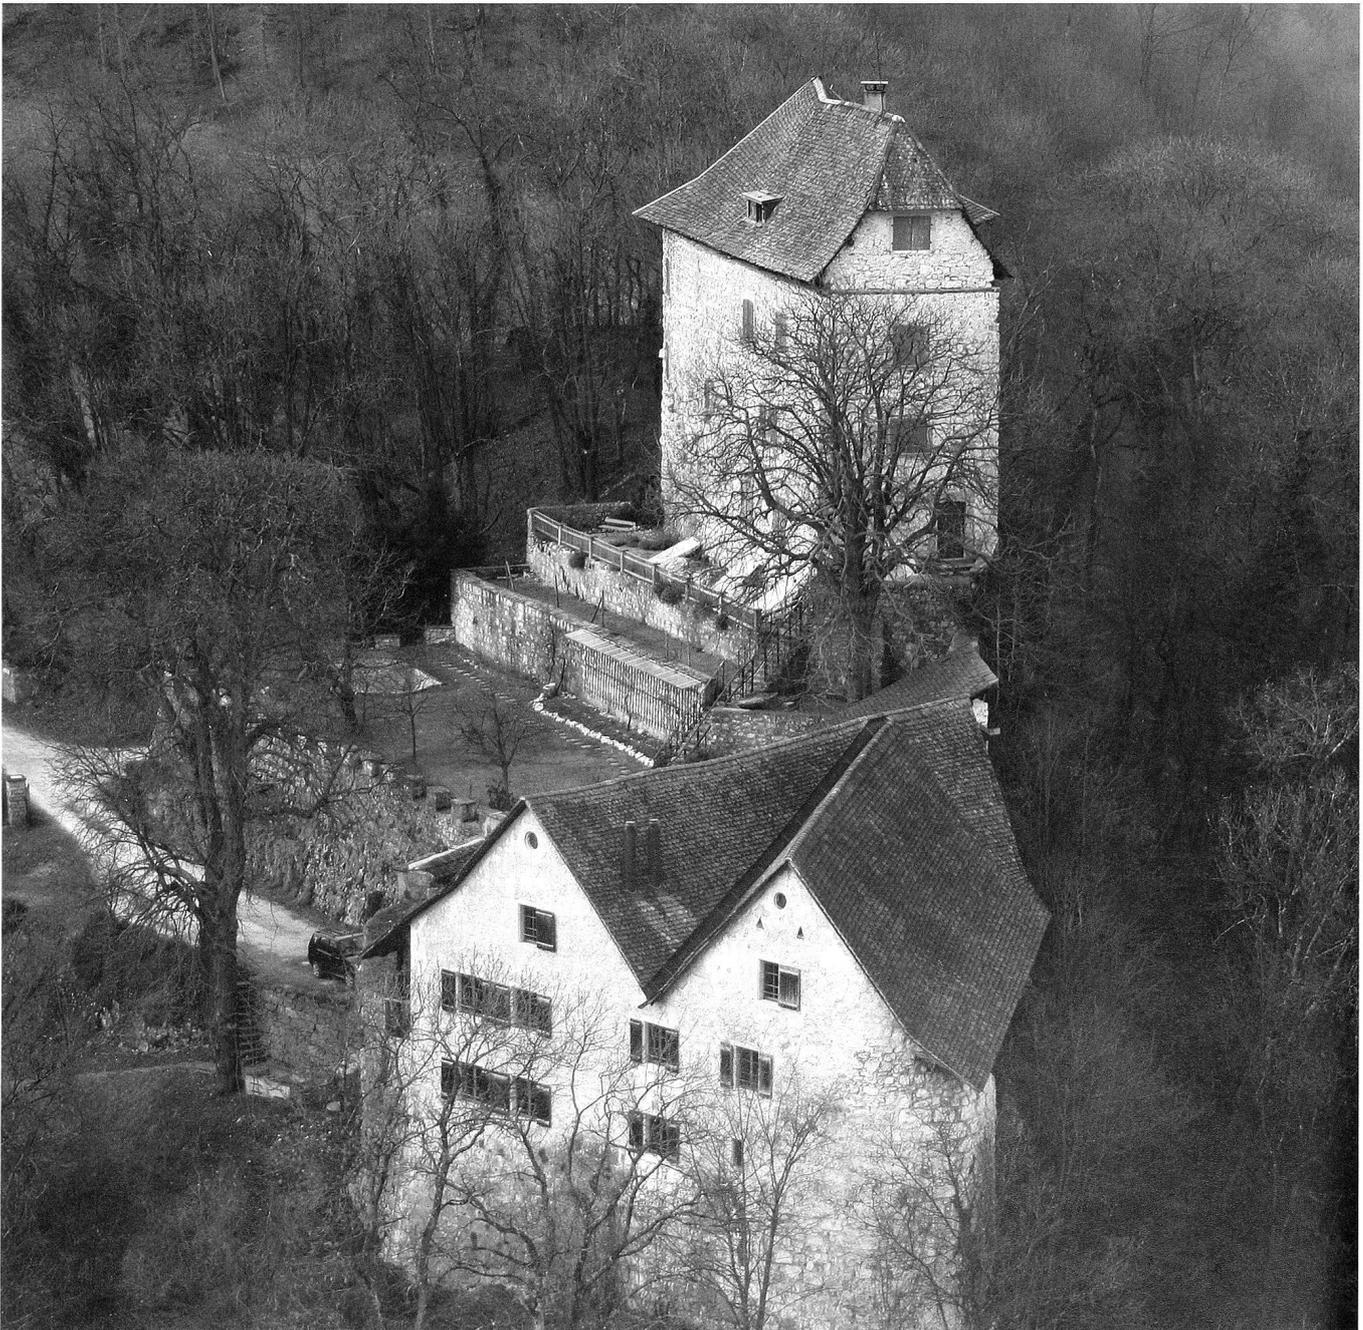
1: Blick von Südosten auf Schloss Brunegg (2008). Hinten die Kernburg, vorne die Unterburg.

Die Gründung der Burg Brunegg ist auch aufgrund archäologischer Belege in die 1. Hälfte des 13. Jh. zu datieren (vgl. unten). Sie umfasste die Kernburg und vermutlich auch bereits schon die südöstlich gelegene Unterburg (Abb. 1 und 2; vgl. Plan 1, A, B).

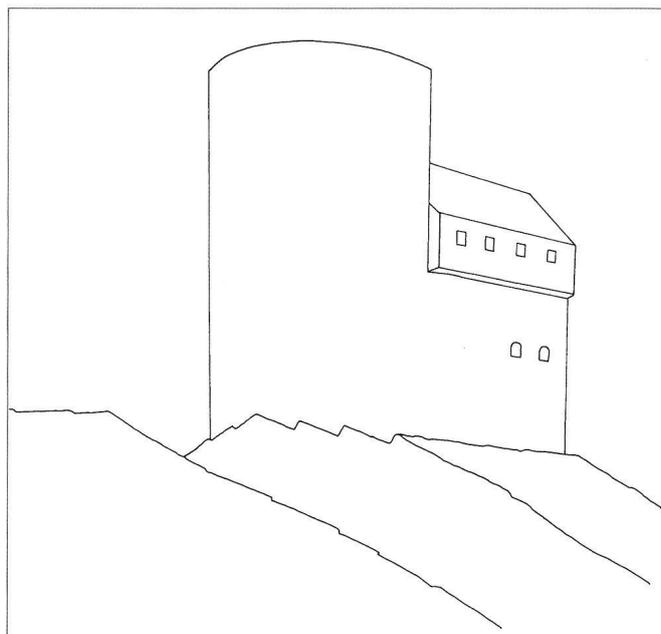
3: Brunegg AG. Rekonstruktionsversuch der Schildmauerburg der 1. Hälfte des 13. Jh., von Westen. Höhe der Schildmauer sowie Obergaden sind nicht gesichert.

Es fällt auf, dass sich anhand des gründungszeitlichen wie auch des heutigen Baubestandes der Kernburg eigentlich kein Hauptturm erkennen lässt. Denn seine nachmalige Südostmauer ist bei einer geschätzten ursprünglichen Turmhöhe von 20 bis 25 m an der Basis lediglich 0,8 m stark (vgl. Plan 1 und 6,5). Das Augenmerk richtet sich vielmehr auf die gebogen bis gerundet verlaufende, auf der Frontseite bis 4 m starke West- und Südwestmauer der Kernburg. Diese Mauer ist in dieser Dimensionierung und Ausrichtung als Schildmauer zu bezeichnen. Darauf weist auch die einheitliche und optisch wuchtige Gestaltung des Mauerbildes hin. Diese sowie weitere Indizien (siehe Kap. «Wiederaufbau der Kernburg und Errichtung des Hauptturmes 1375/1380») sprechen dafür, dass der Gründungsbau wohl als reine Schildmauerburg konzipiert war und damit nicht von Beginn an einen Hauptturm aufwies (Abb. 3). Wahr-

scheinlich bestand die Kernburg aus einem lang gezogenen, wohnturmartigen Baukörper. Sein gemauerter Sockel reichte im Bereich von Palas und Zwischentrakt bis an den Ansatz des heutigen 2. Obergeschosses. Darüber muss sich ein in Holz- oder Fachwerkbauweise konstruierter Obergaden erhoben haben.<sup>19</sup> Das Mauerbild im oberen Fassadenbereich der Schildmauer lässt schliessen (vgl. Plan 2A und 3, 2), dass ihre exponierte Westseite höher ausgeführt war. Wie bei Schildmauerburgen üblich dürfte diese Überhöhung den Rest der Kernburg deutlich überragt haben. Die Burg verfügte damit über ein dominierendes und schützendes Bauwerk, das einen Hauptturm erübrigte.

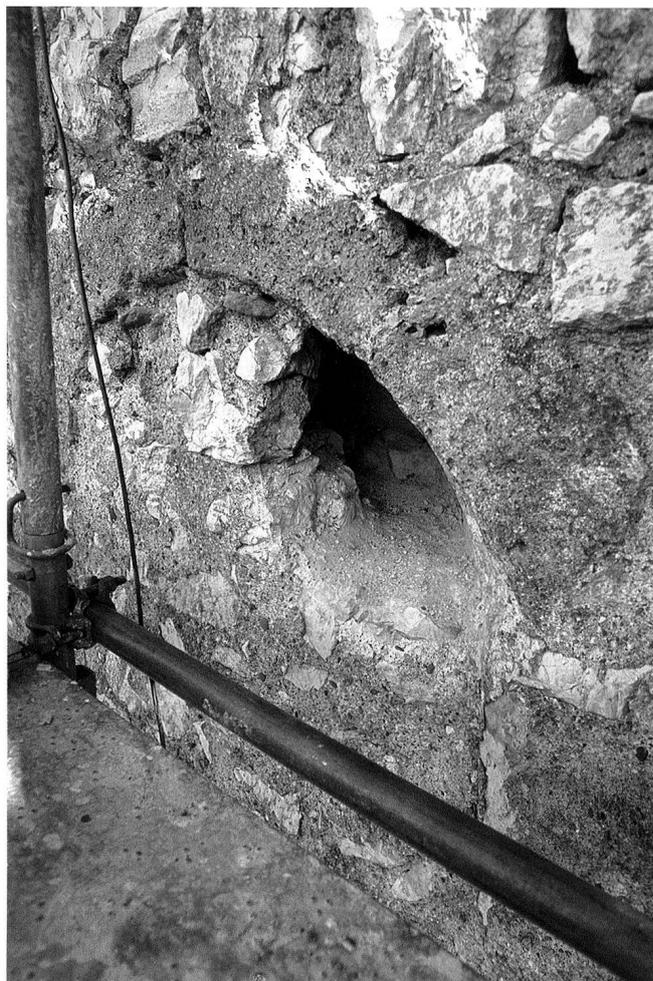
4: Rundbogenfenster an der Südwestfassade des Palas mit Gewänden aus Kalk- und Sturz aus Kalktuffstein, von Süden.

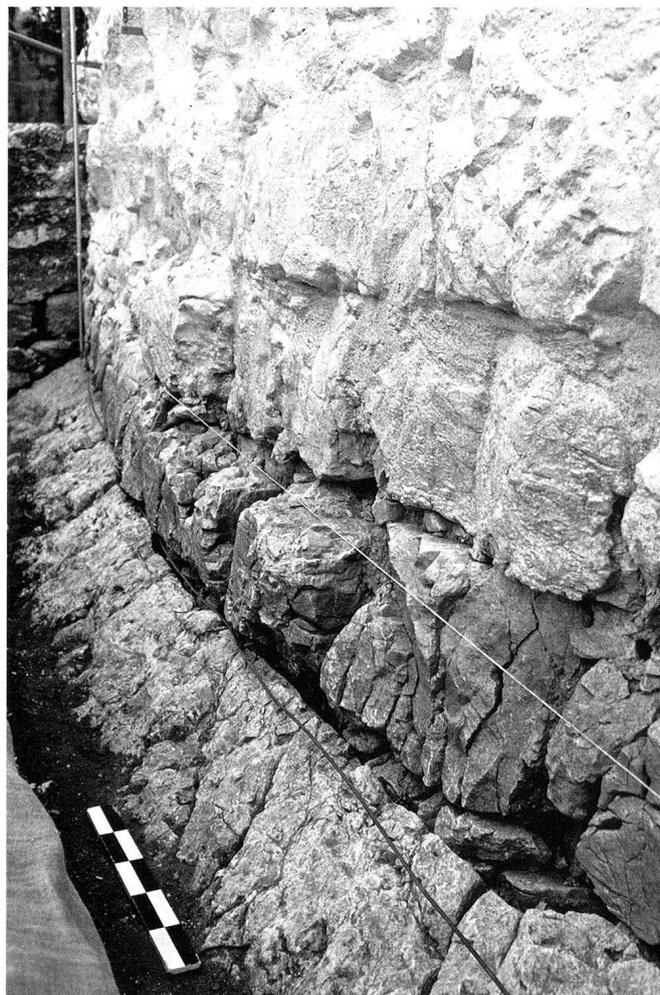
5: Fundamentzone am südwestlichen Fuss der Schildmauerfassade, von Südosten.

Bemerkenswert ist der Nachweis von bauhandwerklichen Details der ersten Bautappe am Fundamentmauerwerk der Kernburg. Der mittelalterliche Bautrupplegte – nachdem er den Felsgrat von Pflanzenbewuchs, Humus und losem Gestein gereinigt hatte – das Fundament der Südwestmauer. Als Fundamentabsatz wurde die oberste, verwitterte Felsbank abgetragen, die dabei entstandene Versatzkante mit Erdreich und kleinen Bruchsteinen ausnivelliert und darüber die erste Fundamentlage der Fassade aus verwitterten Blöcken der abgebrochenen Felsbank gelegt (Abb. 5). Auf der Nordostseite wurden im Bereich des Palas die Unregelmässigkeiten der Felskante mit kleinen Steinquadern aufgemauert und eine Bühne aufgelegt, wovon sich noch ein Balkenloch erhalten hat (vgl. Plan 4, 2). Danach wurden über dem gesamten Grundriss die unverwitterten megalithischen Quader

aufgesetzt (vgl. Abb. 5). Die Steinblöcke wurden mit einem Kran aus dem Halsgraben gehoben.

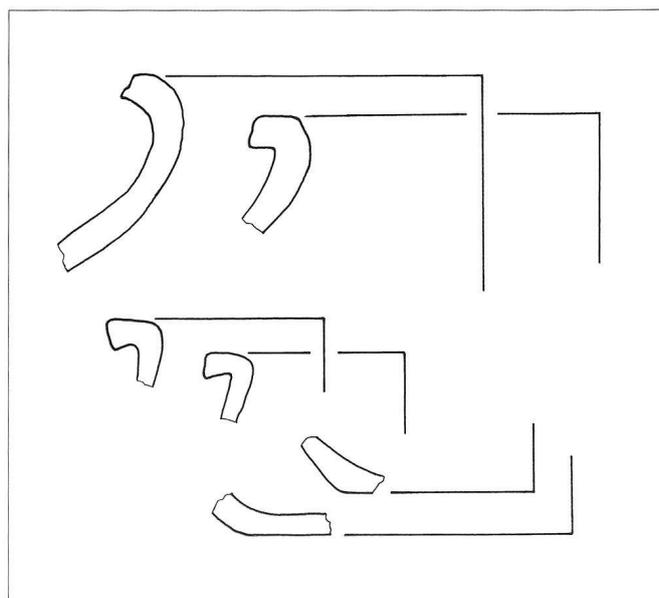
6: Fragmente von grautonigen Kochtöpfen der 1. Hälfte des 13. Jh. aus dem Fundamentbereich des ehemaligen Hauptturms, Massstab 1:2.

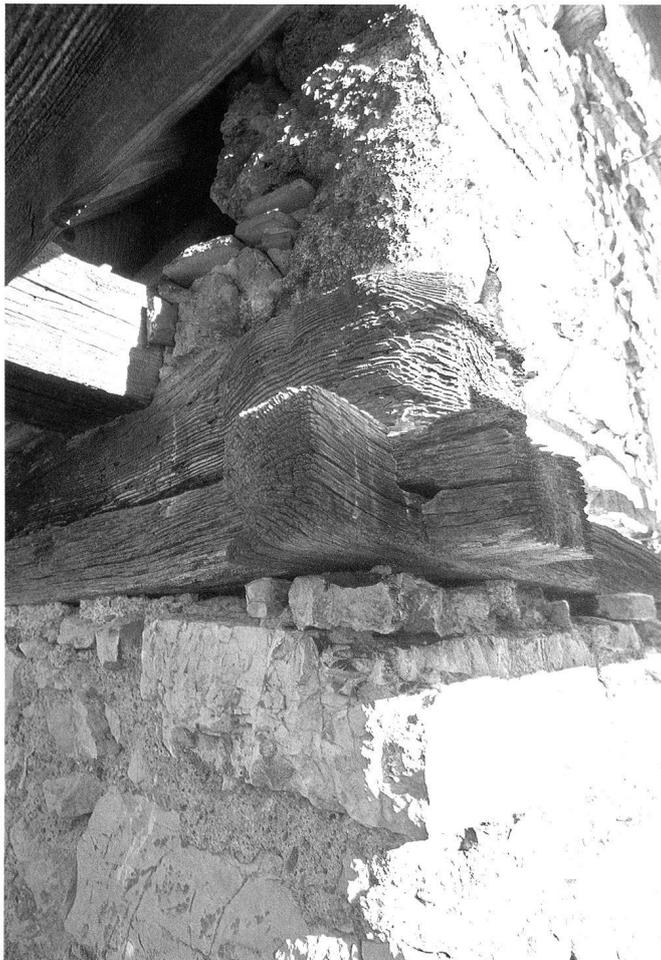
7: Überkämmt Kronbalken an der Südecke des Palas, vermutlich Auflager des Obergadens von 1375/1380, darüber Mauerschwelle des Dachstuhls von 1620–1622.

werksarbeiten im 2. Obergeschoss von Palas und Zwischentrakt ist aber davon auszugehen, dass hier keine Reparatur, sondern eine Aufhöhung in Stein bzw. eine Versteinerung des Geschosses vorgenommen wurde (vgl. Abb. 8 und Plan 3–5). Dabei nahm man sich lediglich die Mühe, die Eckverbände am Palas in megalithischer Manier aufzuführen, während die übrigen Mauerpartien aus kleinen Bruchsteinen erstellt wurden. Ein gotisches Lanzettfenster an der Südwestfassade des Zwischentraktes (vgl. Plan 3,6) sowie ein möglicher Abort an der Nordostfassade des Palas (vgl. Plan 4,7) gehören ebenfalls dieser Bauphase an. Beide verfügen über Gewände aus Kalktuffstein. Abschliessend liegen zuoberst auf dem Mauerwerk des Palas stark verwitterte, im Südosten überkämmt Kronbalken aus Eiche auf (Abb. 7). Sie dürften als Auflager für einen neuen Obergaden gedient haben, von dem sich aber keine weiteren Reste erhalten haben.<sup>36</sup>

<sup>36</sup> Eine dendrochronologische Datierung der Kronbalken schlug leider fehl. Entsprechende Auflager lassen sich auch am 1355 erbauten Obergaden auf dem Annexbau der Burg Zug (ZG) nachweisen, vgl. ADRIANO BOSCHETTI-MARADI/TONI HOFMANN, der Bohlen-Ständerbau von 1355 auf der Burg Zug. Mittelalter, Zeitschrift des Schweizerischen Burgenvereins 11, 2006/4 (Basel 2006) 174. Der Obergaden des Palas von 1318 im Unterhof von Diessenhofen (TG) ruhte u.a. auf einem inneren und einem äusseren Streifbalken, vgl. ARMAND BAERISWYL/MARINA JUNKES, Der Unterhof in Diessenhofen. Von der Adelburg zum Ausbildungszentrum, Archäologie im Thurgau 3 (Frauenfeld 1995) 111f.

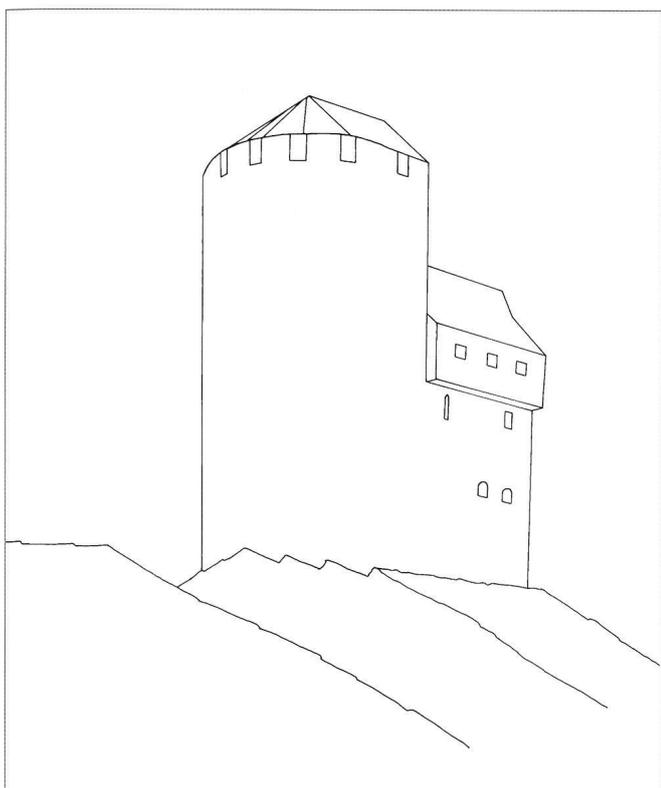
8: Brunegg AG. Rekonstruktionsversuch der Burg nach dem Umbau von 1375/1380 mit Hauptturm, von Westen. Höhe des Turmes sowie Obergaden nicht gesichert.

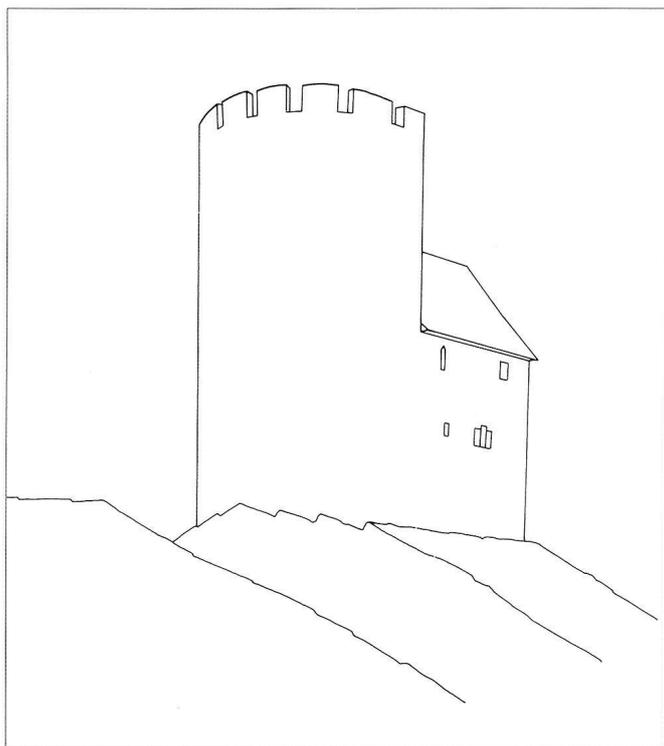
9: Brunegg AG. Rekonstruktionsversuch der Burg nach 1627, von Westen. Höhe des Turmes nicht gesichert.

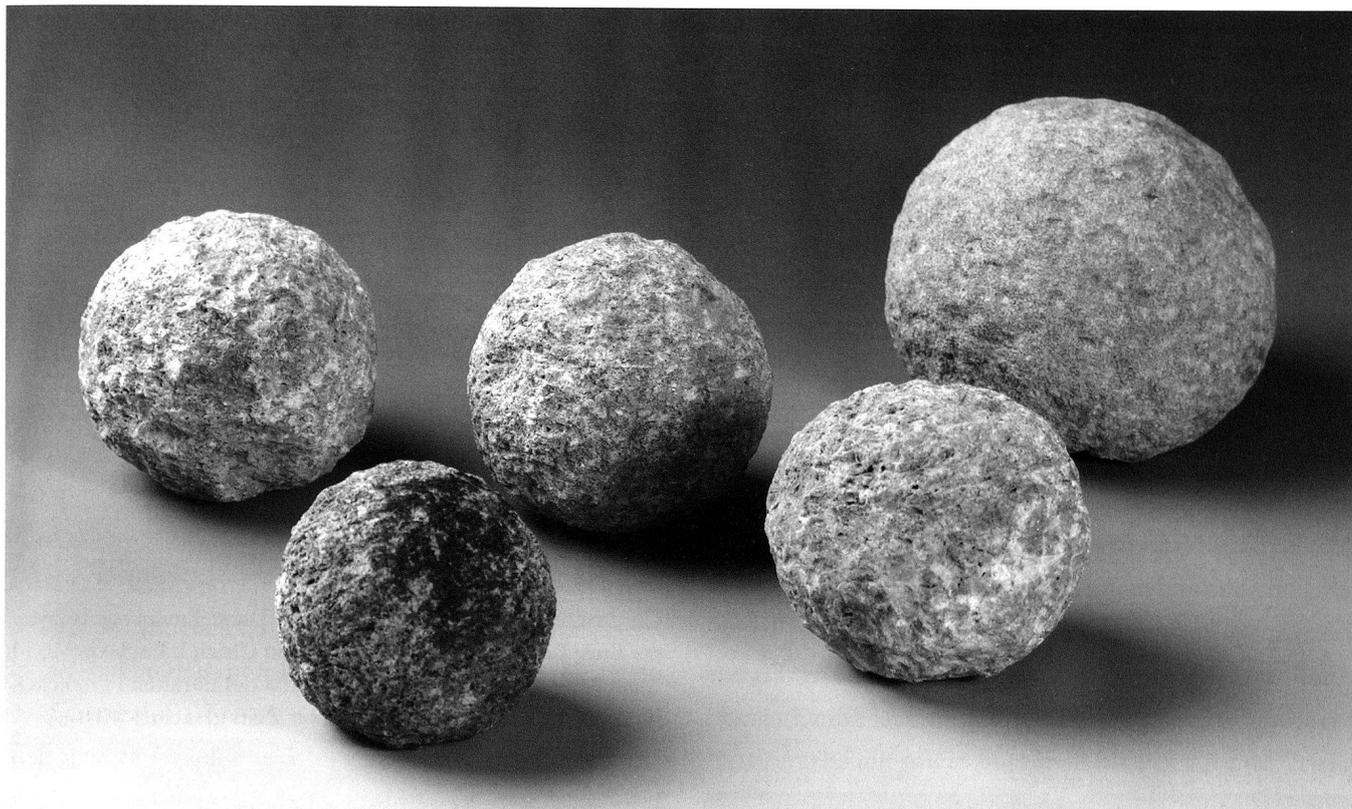
10: Geschützkugeln aus Muschelkalkstein aus dem Erdgeschoss des ehemaligen Hauptturms, Durchmesser der Kugel rechts oben 9 cm.

Spuren der damaligen Bewaffnung der Burg fanden sich 2009 im Innern des Hauptturms in Form von fünf kleinkalibrigen Geschützkugeln aus Muschelkalkstein (*Abb. 10*).<sup>50</sup> Sie stammen aus vorbernischer Zeit, da sich bei entsprechenden Geschützkalibern ab dem Ende des 15. Jh. Eisenkugeln durchsetzten.<sup>51</sup>

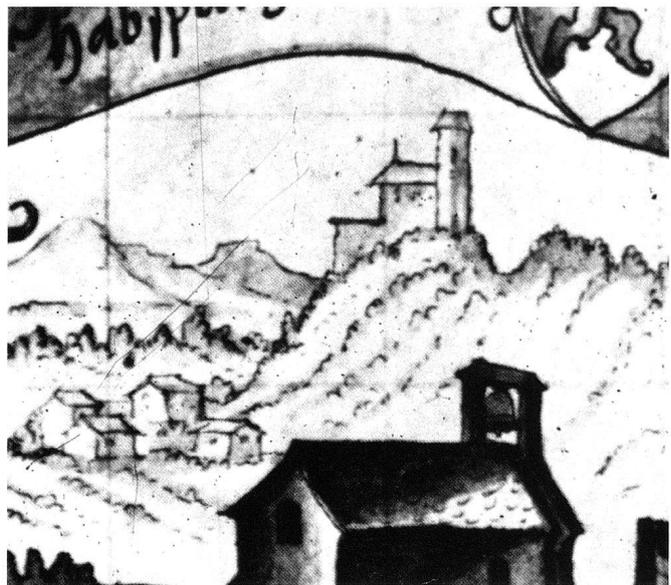
12: Brunegg AG von Norden. Älteste Darstellung (vor 1626) der Burg Brunegg im Wappenbuch von Ulrich I. Fisch von 1634. Ausschnitt aus der Darstellung «Abriss des uhralten Fürstlichen Hauses Habsburg wie es noch dieser Zeit gesächen wirtt».

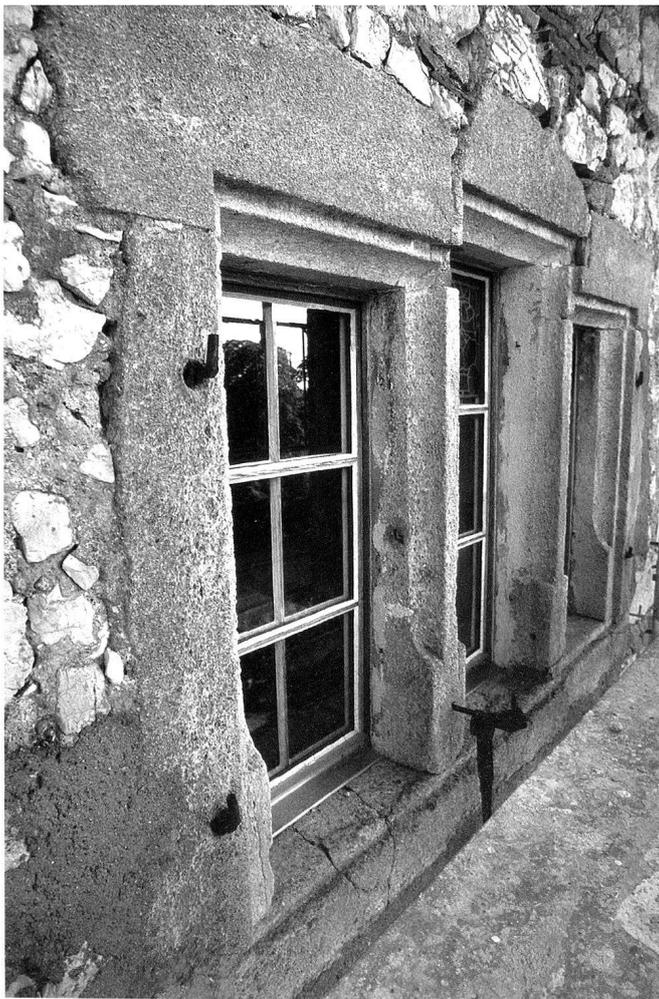
11: Staffelfenster von 1555–1558 auf der Südwestfassade am Palas mit Gewänden aus Muschelkalkstein, von Westen.

stein im 1. Obergeschoss des Palas – davon erhalten ein Staffelfenster auf der Südwestseite (Abb. 11) sowie ein Doppelfenster auf der Nordostseite – lassen hier auf die Einrichtung einer wohnlichen Stube schliessen.<sup>54</sup> Der Geschossboden wurde auf Basis des bestehenden um 0,75 m angehoben, wahrscheinlich um das Niveau demjenigen im anschliessenden Zwischentrakt anzugleichen. Gleichzeitig konnte das Volumen des Stubenraums zugunsten einer besseren Beheizbarkeit verringert werden (vgl. Plan 6, 10). Flickreste von weiteren Fensteröffnungen finden sich zudem im 1. Obergeschoss Richtung Südosten sowie darüber im 2. Obergeschoss von je einem Fenster Richtung Südosten und Südwesten (vgl. Plan 3 und 5).

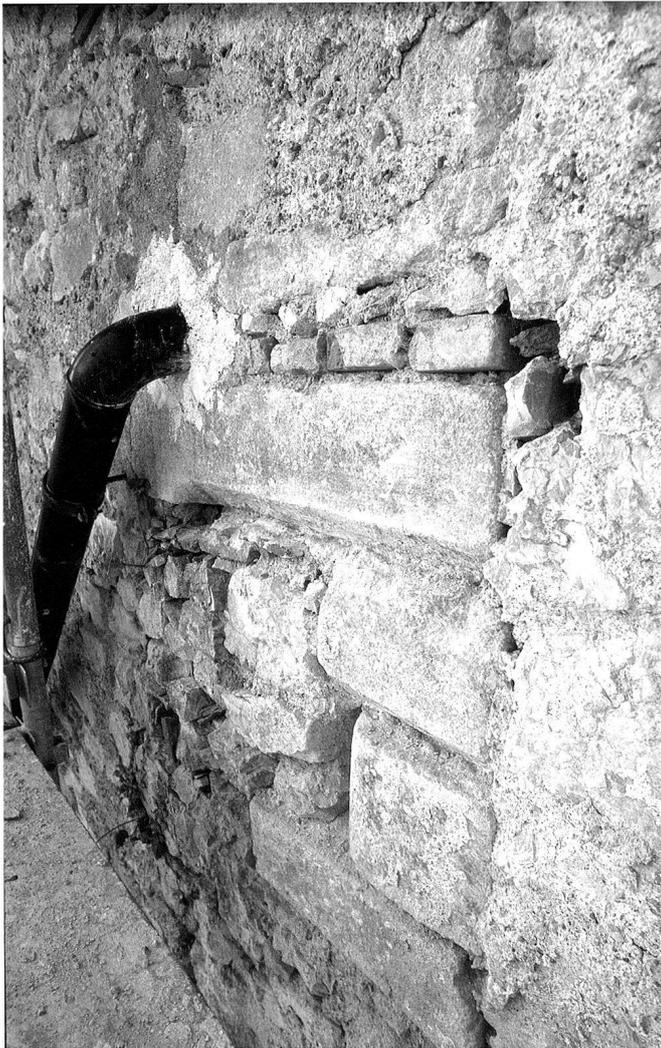
15: Eckverband der 1684 wiederaufgebauten Nordecke des Zwischentraktes, von Norden. In Zweitverwendung gotische Gewände aus Muschelkalkstein.

Gemäss des bauarchäologischen Befundes stürzte der Nordostteil des Hauptturmes ein. Dabei kam auch der angrenzende Zwischentrakt zu Schaden. Dessen nördlicher Bereich musste daher von Grund auf neu aufgebaut werden (vgl. Plan 1 und 4, 10 und 11). Erstaunlicher- weise wurde seine Nordecke unter Einbezug von diver- sen Spolien als Eckverband ausgebildet (Abb. 15). Dies

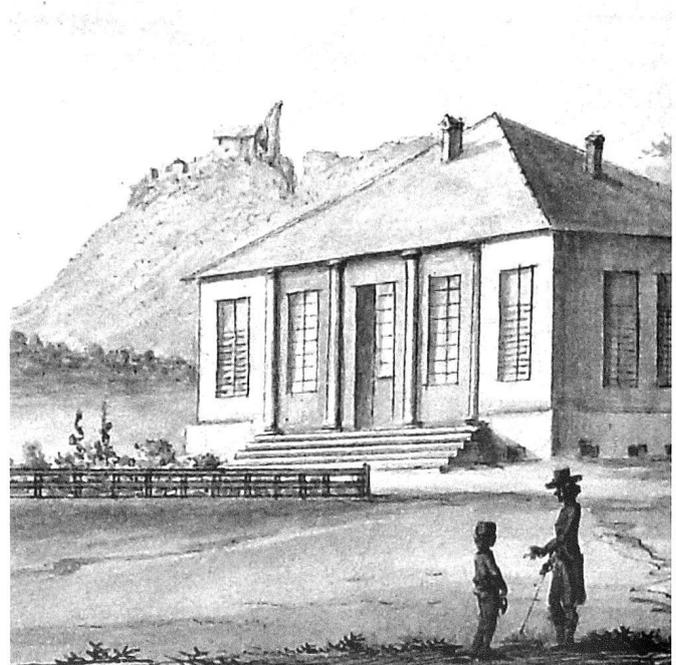
20: Der Neu Hof bei Birr AG mit der Burg Brunegg von Norden im Hintergrund. Federzeichnung von Johann Martin Usteri 1791. Der ruinöse Zustand des Hauptturmes ist deutlich zu erkennen.

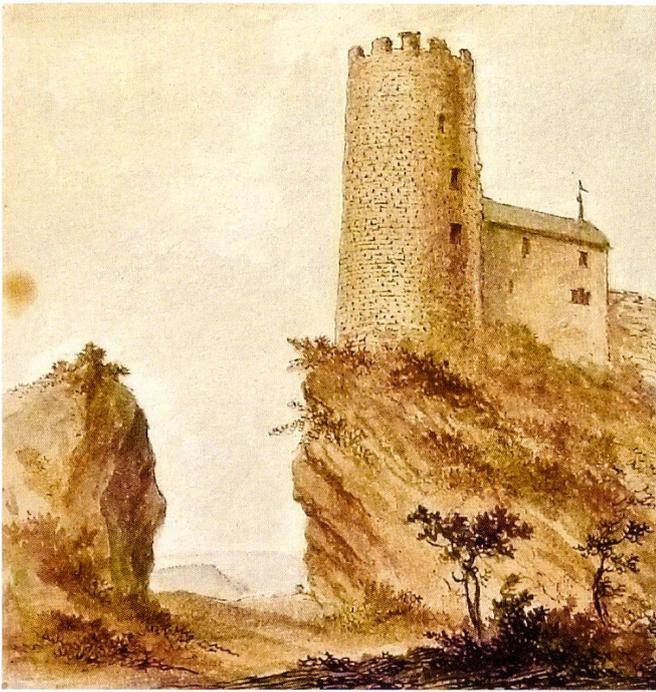
21: Brunegg AG von Südwesten. Federzeichnung von Johann Martin Usteri 1791, Die Kernburg mit dem Hauptturm, an der Südecke des Palas schliesst die zinnengekrönte Ringmauer an.

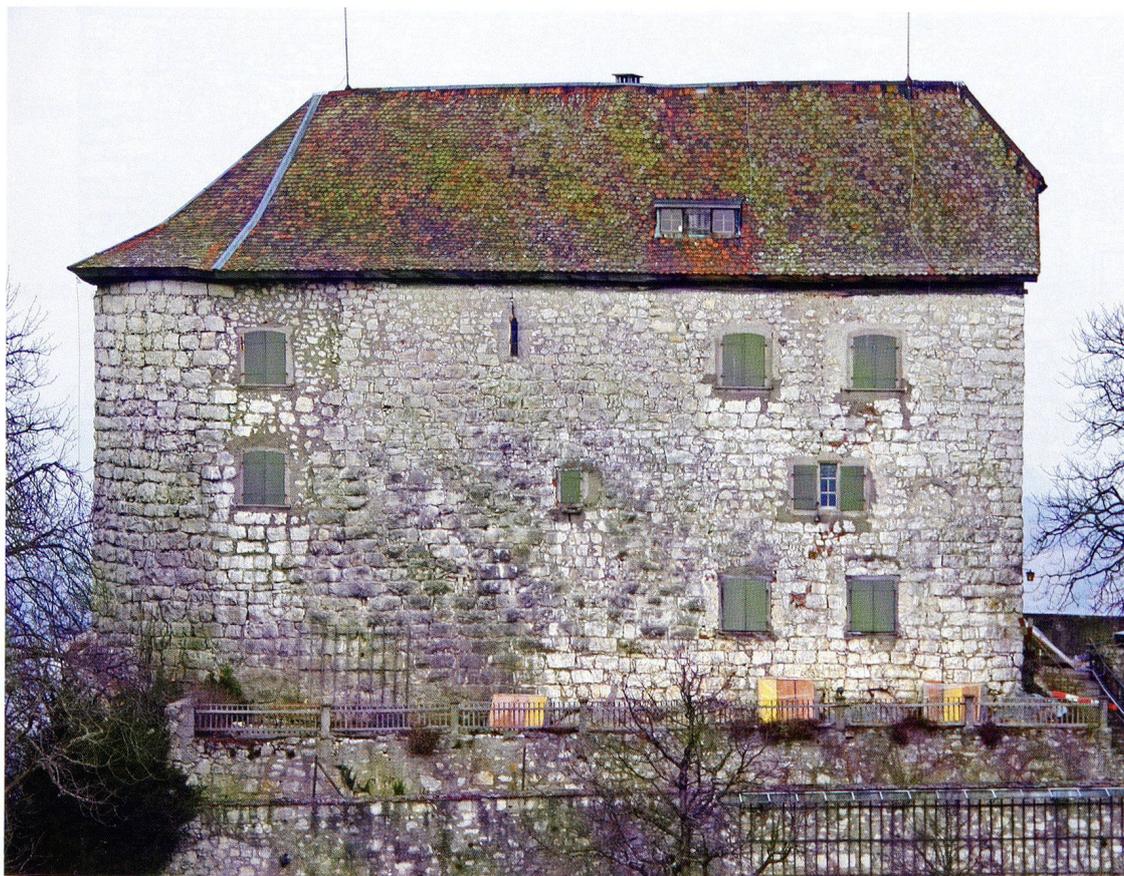
Plan 2A:  
Ansicht der  
Südwestfassade  
der Kernburg  
vor der Fassaden-  
sanierung 2008.

der einstigen Burg in all den Jahrhunderten widerfahren war, kaum noch erstaunen. Die 5 m langen Blitzableiterstangen (Plan 2A und B), die bis 2008 die Kernburg krönten, bildeten eine letzte Erinnerung daran.

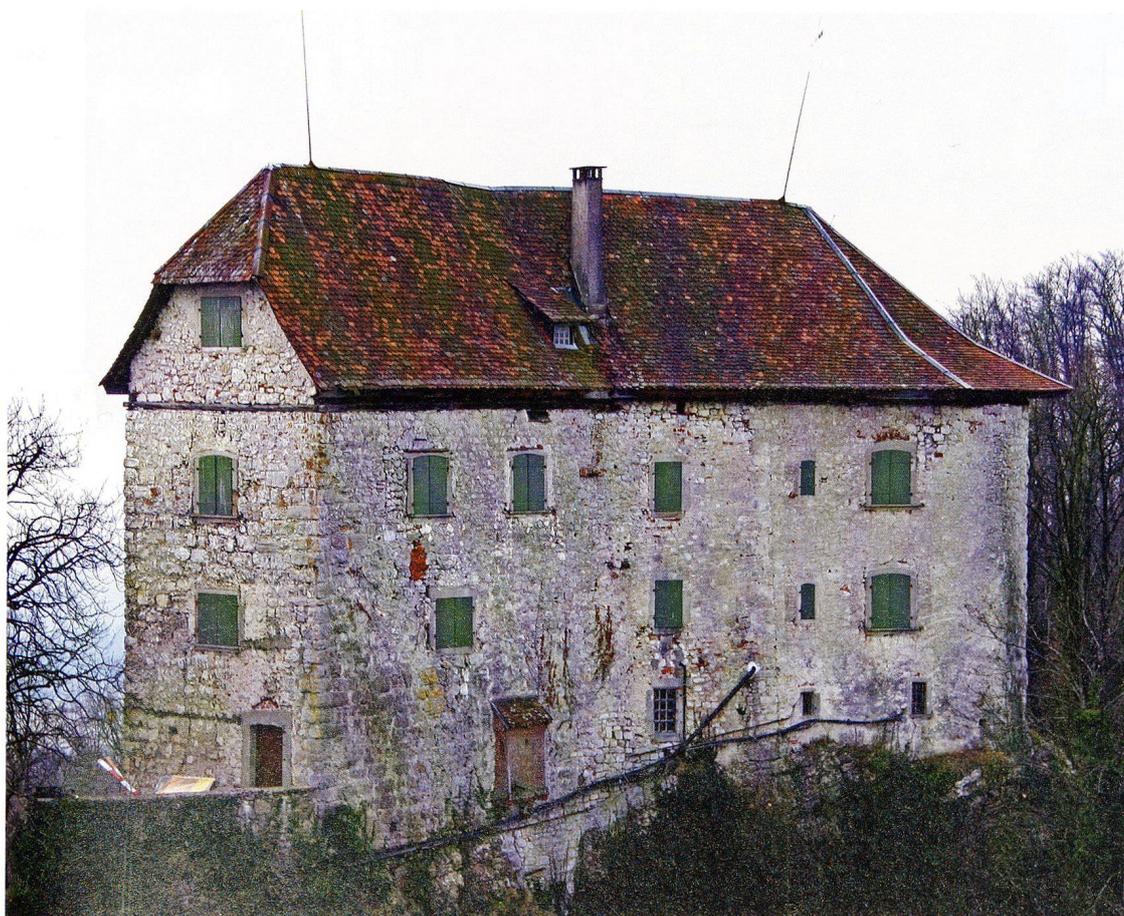
Plan 2B:  
Ansicht der  
Nordostfassade  
der Kernburg  
vor der Fassaden-  
sanierung 2008.

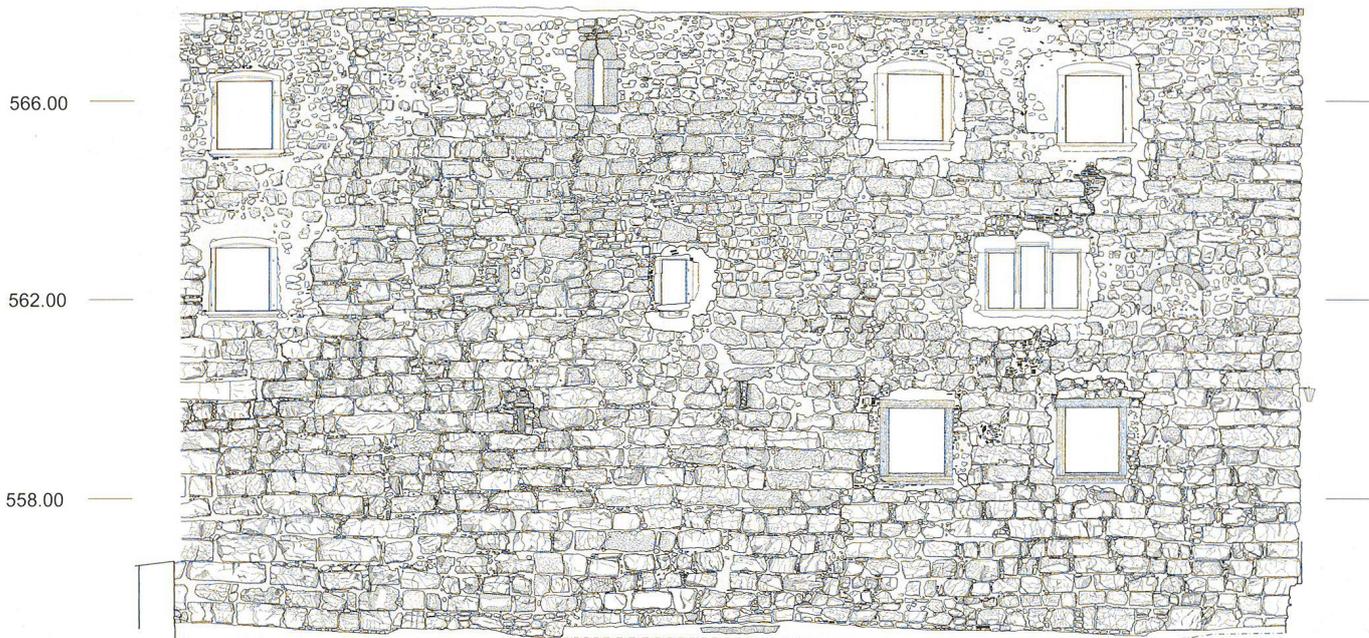
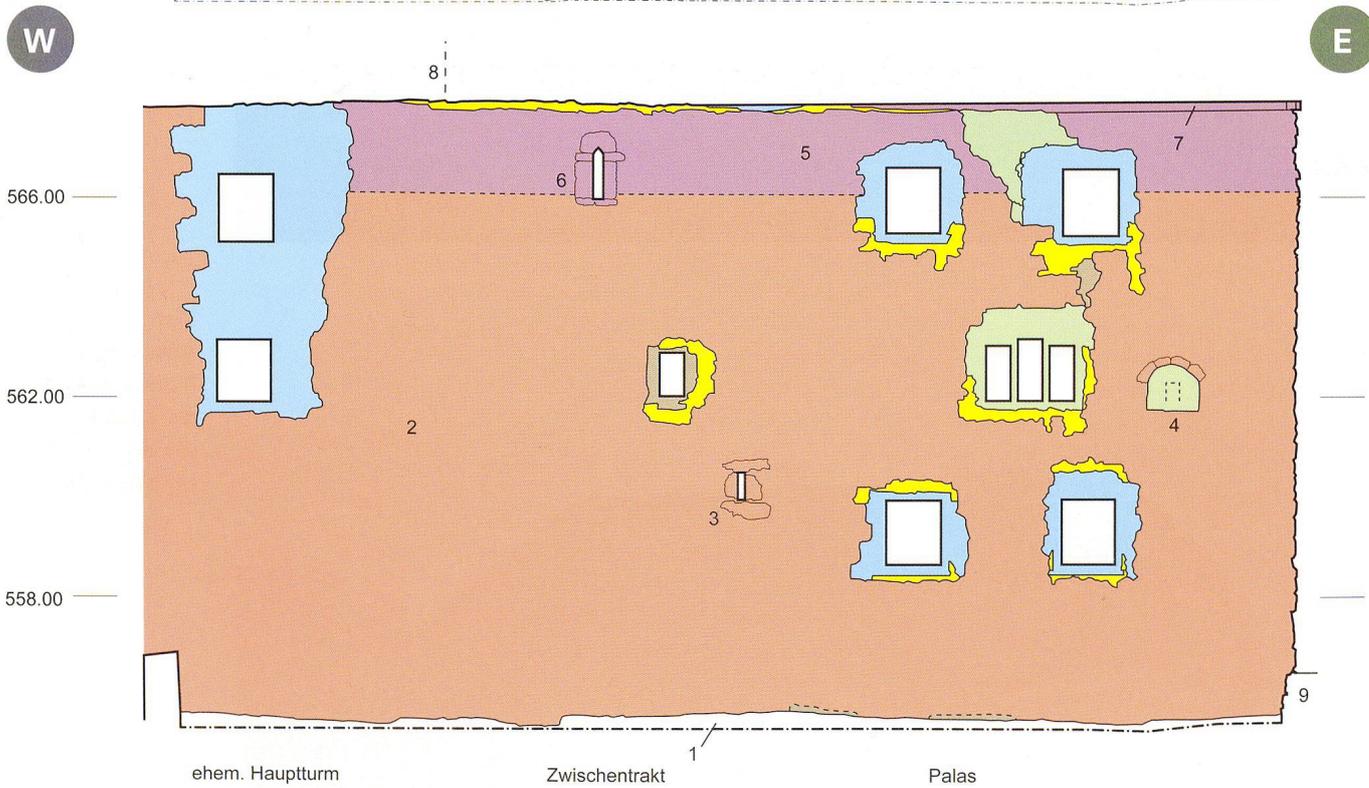
Plan 3: Brunegg AG. Steingerechte Aufnahme und Bauphasenplan der Südwestfassade der Kernburg.

Die Fassaden der Kernburg sind vollständig in megalithischer Bauweise errichtet worden (vgl. Plan 3–5). Brunegg ist damit ein seltenes Beispiel einer komplett in diesem Mauerwerkstyp errichteten Kernburg. Die Malmkalksteine stammen aus dem Ausbruch des Halsgrabens und weisen ein Gewicht von 300 bis 400 kg auf. Die Spiegel der Steinquader sind grob behauen. Das daraus errichtete Mauerwerk ist lagenhaft gefügt und mit kleinen Steinen ausgezwickt. Die Höhe der Schichtlage wurde über alle Fassaden beibehalten. Der Kalkmörtel verfügt über einen Zuschlag aus dunklem Flusskies, der im Tal unten gewonnen wurde. Am Fuss der Südostfassade liess sich noch erkennen, dass die Quaderfugen lediglich grob mit Mörtel ausgestrichen waren. Der Baukörper sollte wie ein künstlich gefügter Fels wirken, der zu Beginn die honiggelbe Farbe des noch unpatinierten Bausteins aufwies. Gerüsthebellöcher waren ausser auf der Nordostfassade des Palas nirgendwo nachweisbar (vgl. Plan 4).

Die hochmittelalterlichen Fassadenflächen weisen trotz ihrer ausgedehnten Erhaltung wenig ursprüngliche Fenster- und Türöffnungen auf (vgl. Plan 3–5). Obwohl einige später durch den Einbau von zeitgemässereren Tür- und Fensteröffnungen zerstört worden sein dürften und ein grosser Abschnitt der gründungszeitlichen Nordostfassade heute nicht mehr erhalten ist, muss die ursprüngliche Befensterung am Mauerwerk der Kernburg für hochmittelalterliche Verhältnisse bescheiden gewesen sein. Am Palas findet sich im 1. Obergeschoss an der Südwestfassade noch ein sekundär zugemauertes Rundbogenfenster (Abb. 4). Das ungewöhnliche Fenster verengt sich trichterförmig zur Mauermitte, wo es lediglich noch ein kleines, hochrechteckiges Licht von ca. 0,5 auf 0,3 m Weite aufweist. Links und rechts des Fensters fanden sich Reste eines feinen Pietra-rasa-Verputzes mit Fugenstrich. Ein weiteres Rundbogenfenster muss sich westlich des jüngeren Staffelfensters befunden haben, wo sich dieselben Verputzreste nachweisen liessen. Reste von weiteren Rundbogenfenstern fanden sich im selben Geschoss auf der Südost- sowie auf der Nordostfassade. Nebst einem Scharfenfenster im Erdgeschoss in der Kontaktzone von Zwischentrakt und Palas (vgl. Plan 1, 2 und 3) existieren keine weiteren Maueröffnungen mehr, die eindeutig dem Grün-

Bemerkenswerterweise reicht an der Südwestfassade im 2. Obergeschoss das Mauerwerk der Aufhöhung bzw. Versteinerung bis weit unter den nachmaligen Hauptturm hinein (vgl. Plan 3, 5 und 8). Der Hauptturm kann also erst mit den Bauarbeiten von 1375/1380 errichtet worden sein. Andernfalls müsste am Übergang Zwischentrakt/Hauptturm ein Eckverband mit Stossfuge erkennbar sein. Als Basis für den Turmbau diente die wohl bereits erhöht ausgeführte Schildmauer und für die südöstliche Turmmauer die Nordwestmauer des Zwischentraktes. Damit entstand – bei einem Grundriss von 11 auf 12,5 m und mit Mauerstärken von 0,8 bis 4 m – ein bezüglich seiner Ausmasse eher unkonventioneller Hauptturm (Abb. 8). Möglicherweise war seine Südostwand im oberen Bereich – entsprechend spätmittelalterlicher Schalentürme an Stadtbefestigungen – lediglich in Holz- oder Fachwerk aufgeführt. Er verfügte vermutlich schon damals über eine gezinnte und überdachte Wehrplattform, so wie es die Quellen zu Beginn des 17. Jh. vermuten lassen (siehe Kap. «Umbauten und Reparaturen 1620 bis 1627» und Abb. 12).

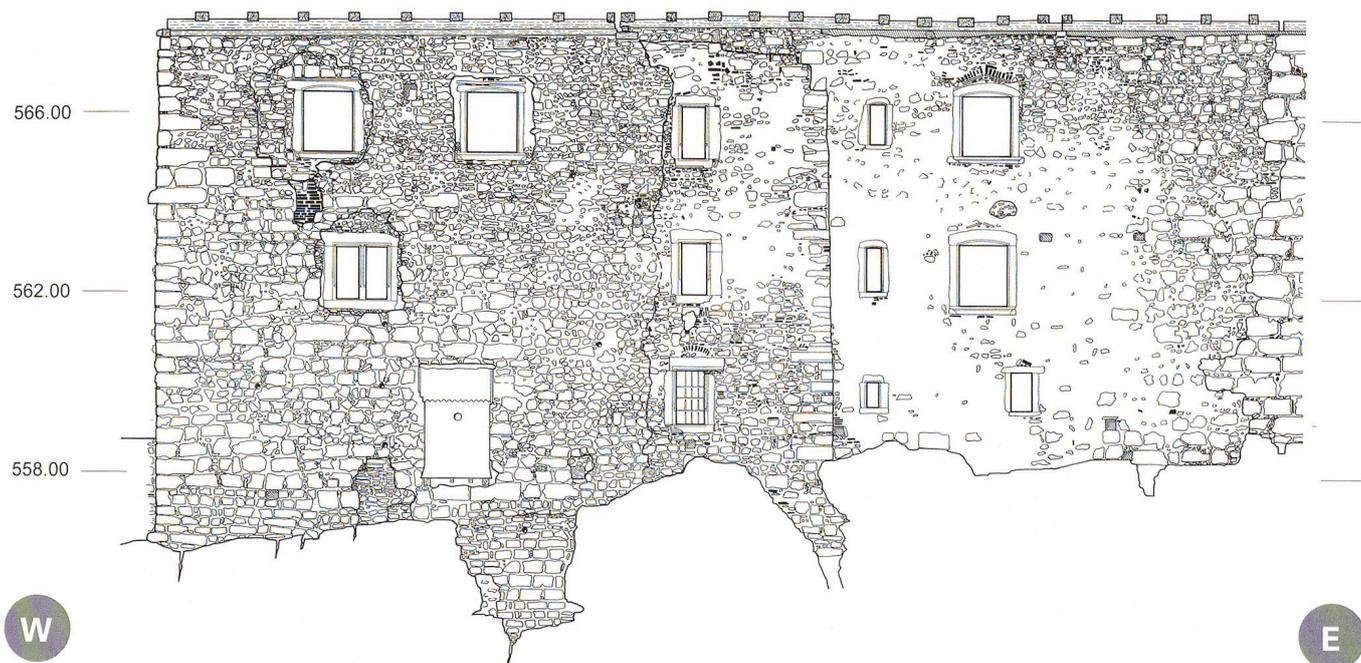
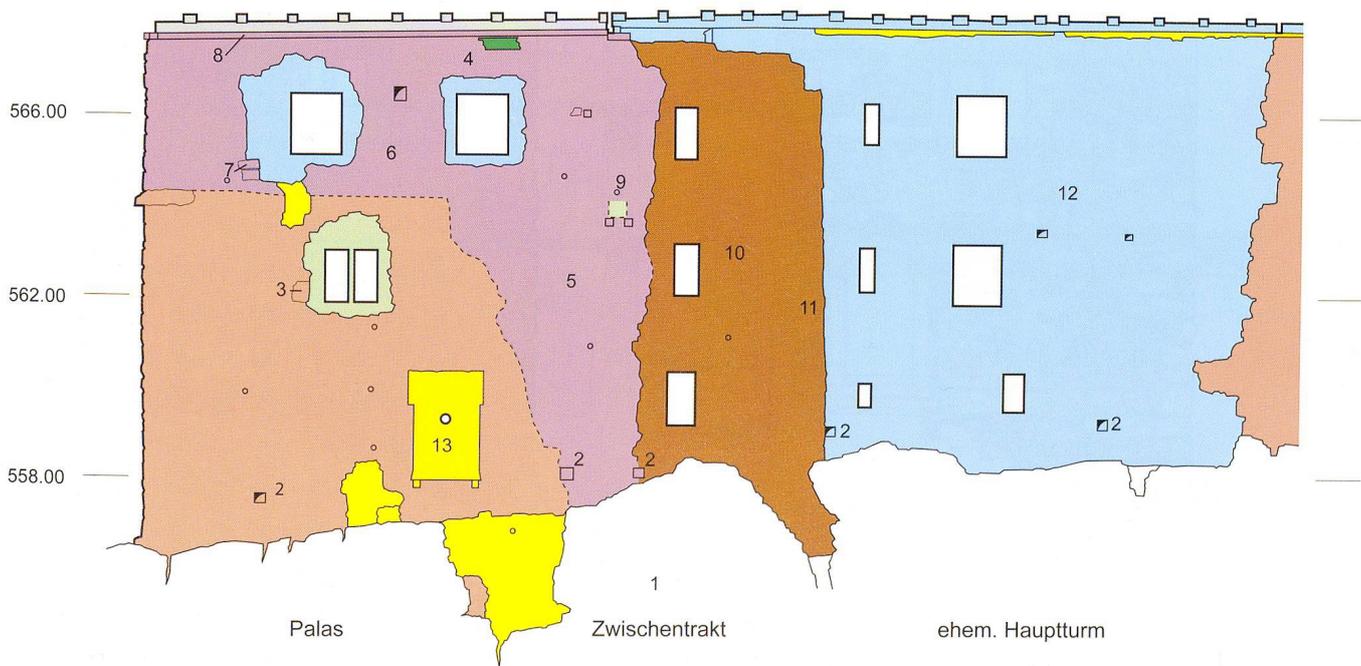
Plan 4: Brunegg AG. Steingerechte Aufnahme und Bauphasenplan der Nordostfassade der Kernburg.

Ausgedehnte Schäden liessen sich auch an der Nordostfassade am Palas beobachten, die eine vertikal verlaufende Reparatur aufweist (vgl. Plan 4, 5). Ihr Mauerwerk aus kleinen Bruchsteinen, ihre versetzten Schicht- und Gerüstebellagen sowie eine leichte Abweichung der Mauerflucht unterscheidet sie vom gründungszeitlichen Mauerwerk. Im neu aufgeführten Mauerwerk sind immer wieder brandgerötete Steine verbaut. Zuunterst stecken die Stümpfe von zwei abgesägten Eichenbalken, die wohl als Auflager für eine Baubühne dienten.<sup>33</sup> Bedauerlicherweise waren die Balken – wie auch weitere in diesem Fassadenabschnitt steckende Hölzer – dendrochronologisch nicht datierbar. Aus der Ummauerung des linken Balkens konnte das Fragment eines partiell brandgeröteten Mühlsteines von ursprünglich 1,1 m Durchmesser geborgen werden.

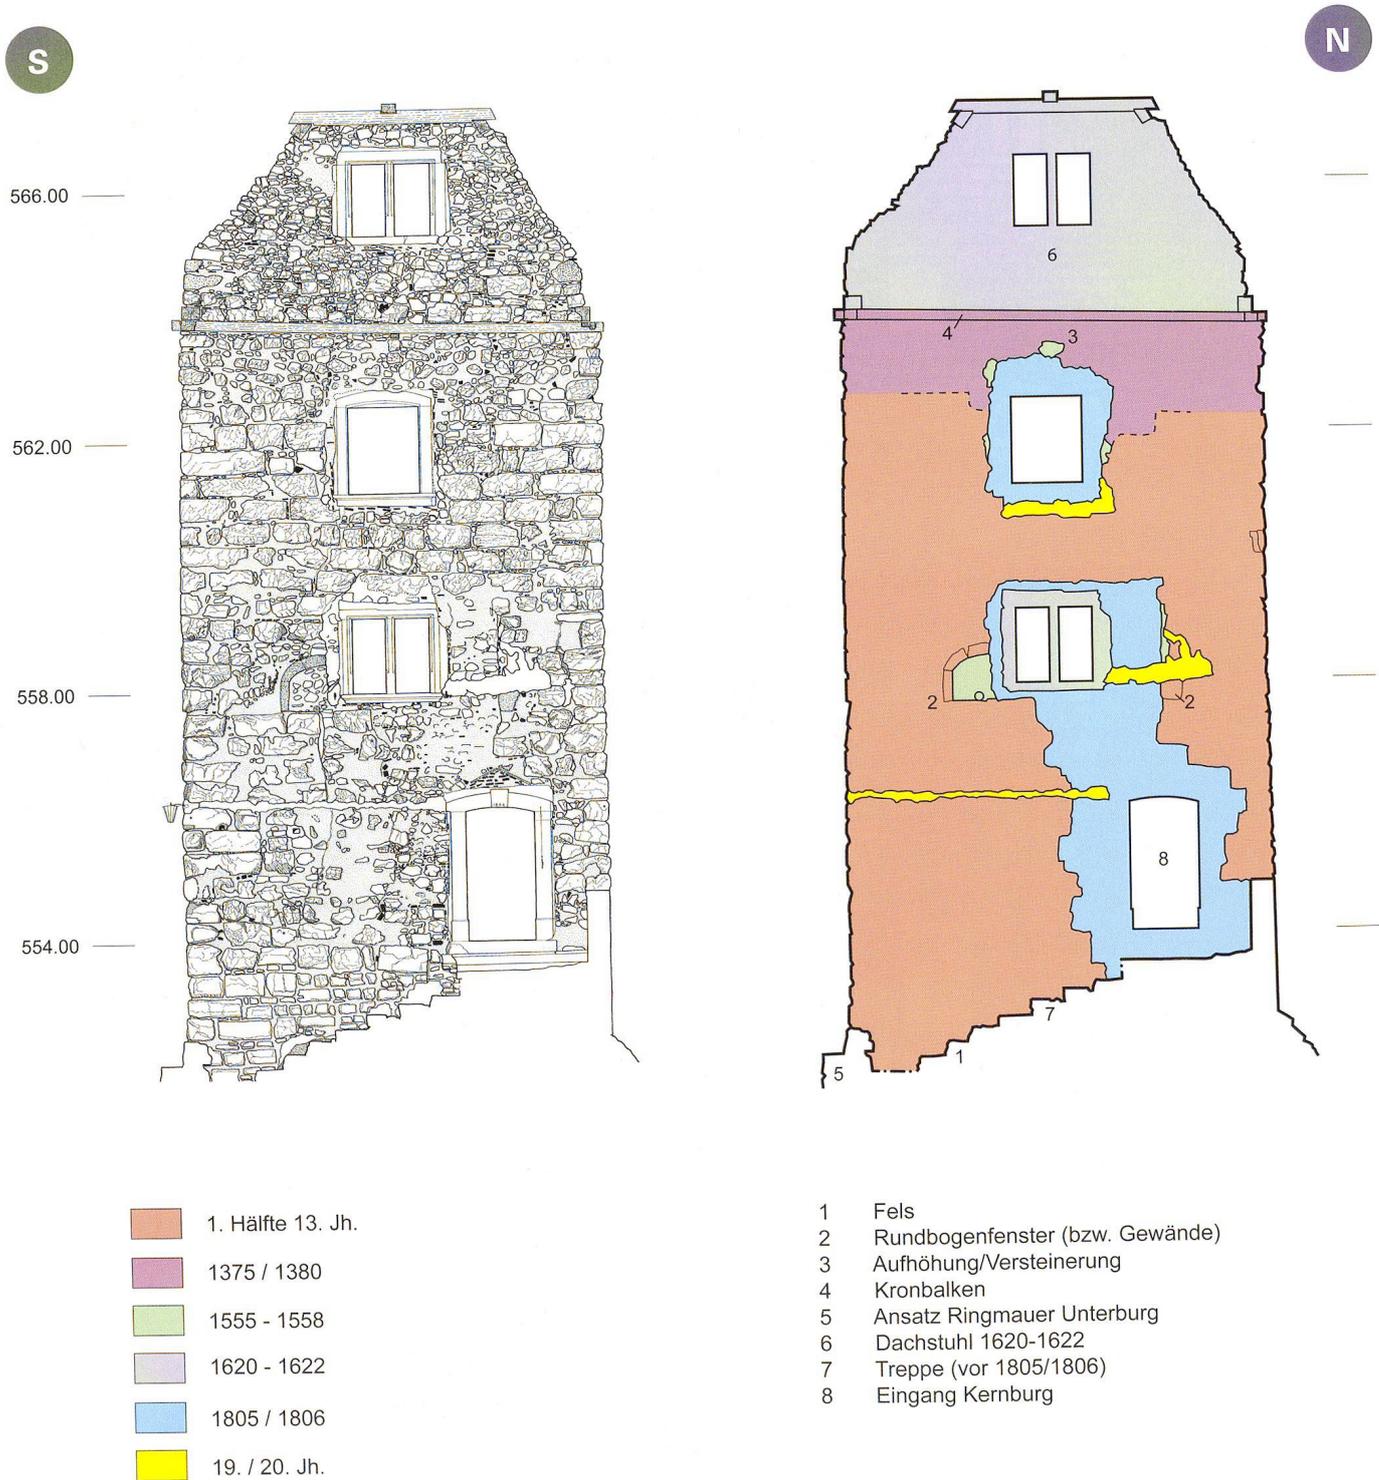
Plan 5: Brunegg AG. Steingerechte Aufnahme und Bauphasenplan der Südostfassade der Kernburg.

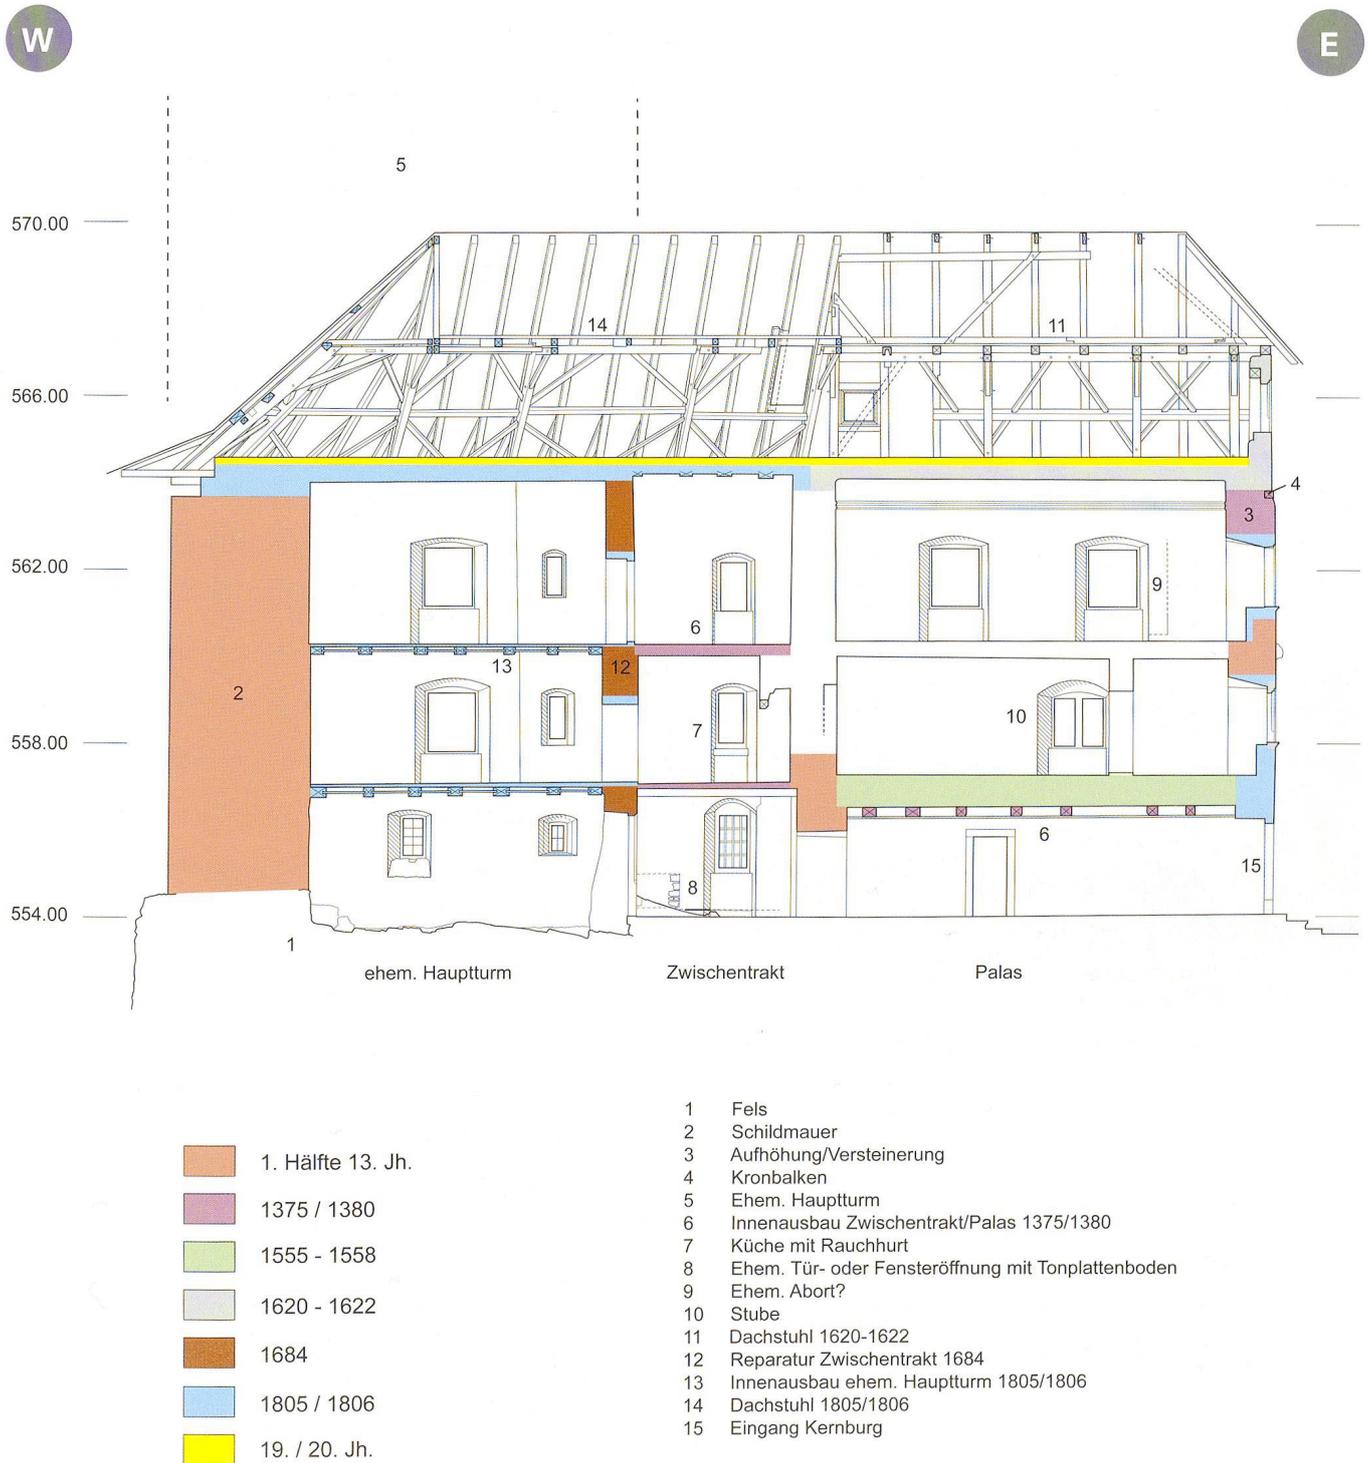
Plan 6: Brunegg AG. Schnitt W-E durch die Kernburg.

der Treppenschliessung sowie im 1. Obergeschoss die Küche mit der Auswechslung für eine Rauchhurt (vgl. Plan 6, 7). Eine sekundär vermauerte Öffnung mit den Stümpfen von zwei abgewitterten Eichenbalken auf der Nordostfassade des Zwischentrakts (vgl. Plan 4, 9), die gegenüber der Nordostecke der Rauchhurt liegt, ist als Auflager eines hölzernen Aussenkamins zu deuten. Im 1. Obergeschoss des Zwischentrakts lag nach dem Einbau der Bodenbalken das Bodenniveau 0,75 m höher als im benachbarten Palas, so dass man in den Palas hinabsteigen musste. Die Raumvolumen im 2. Obergeschoss von Zwischentrakt und Palas entsprachen den heutigen, wobei aber eine allfällige Raumunterteilung nicht mehr bekannt ist.
