# Burg und Schloss Brunegg – Ergebnisse der archäologischen Untersuchungen

von Christoph Reding

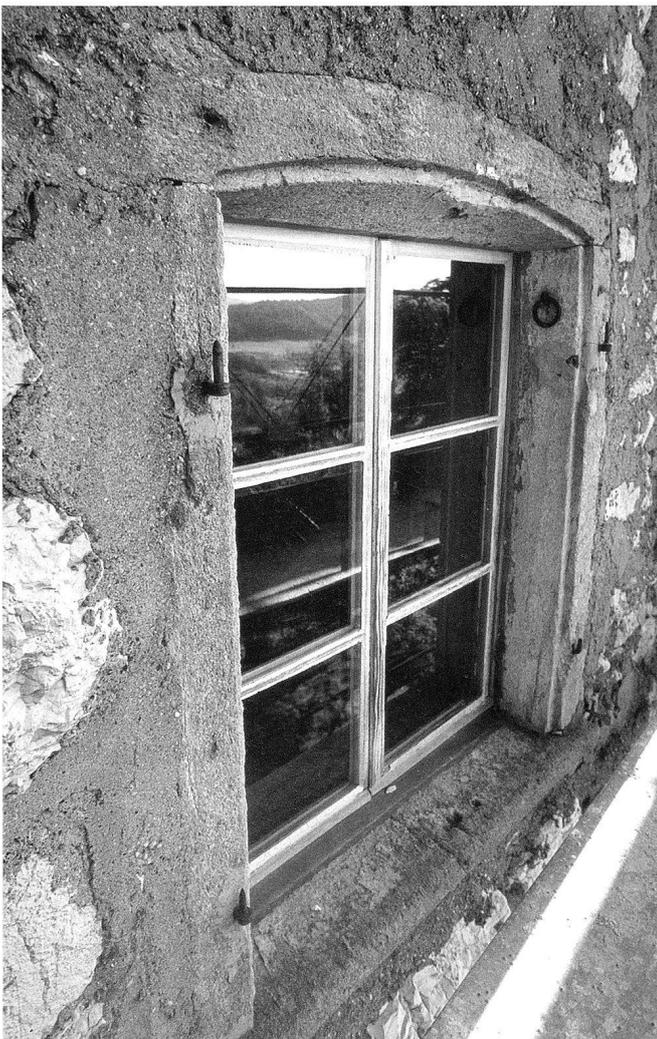
23: Fenstergewände aus Muschelkalkstein von 1805/1806 an der Südwestfassade des ehemaligen Hauptturms, von Westen.
