«... ein lustig Schlößlein ...»

Ein Beitrag zur Bauuntersuchung 2016/17 auf der Burgruine Wynegg, Malans GR

von Yolanda Alther und Christoph Walser

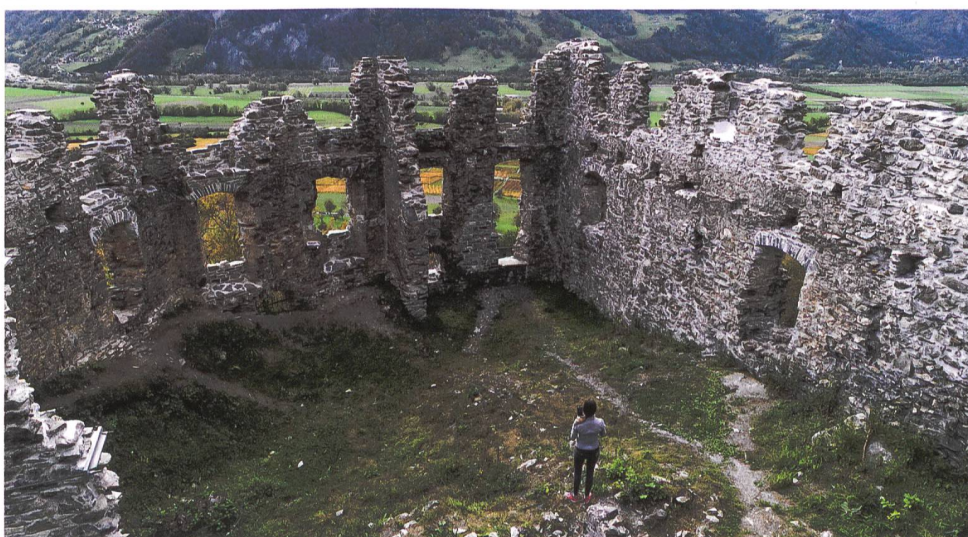
19: Wynegg GR. Übersichtsaufnahme Palas nach Sanierung, Sek M5, M6, M8, M9, nach Süden. Phase 7, Ausbau der Anlage durch Johannes Guler (Aufnahme 23.10.2019).

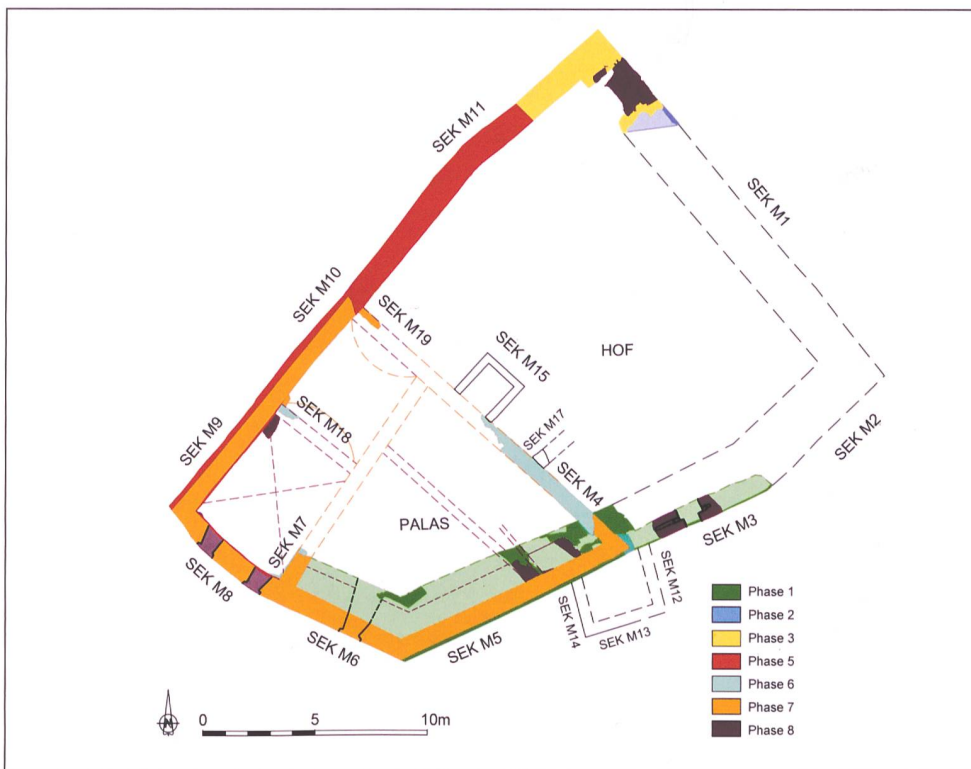
26: Wynegg GR. Grundriss Phase 8.

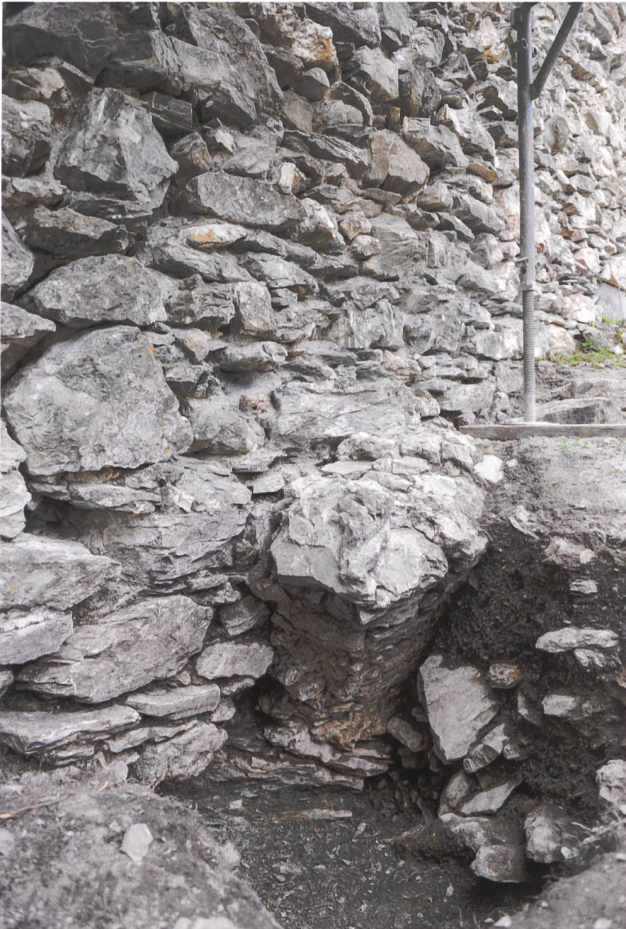
27: Wynegg GR. Keller A, Nordecke, Ansatz des Kreuzgewölbes von Phase 8 (Aufnahme 24.3.2017).
