Zeitschrift: **Mittelalter : Zeitschrift des Schweizerischen Burgenvereins =
Moyen Age : revue de l'Association Suisse Châteaux Forts =
Medioevo : rivista dell'Associazione Svizzera dei Castelli = Temp
medieval : rivista da l'Associazion Svizra da Chastels**

Bauten des 14.–17. Jahrhunderts in der Altstadt von Steckborn TG

von Martin Hübli

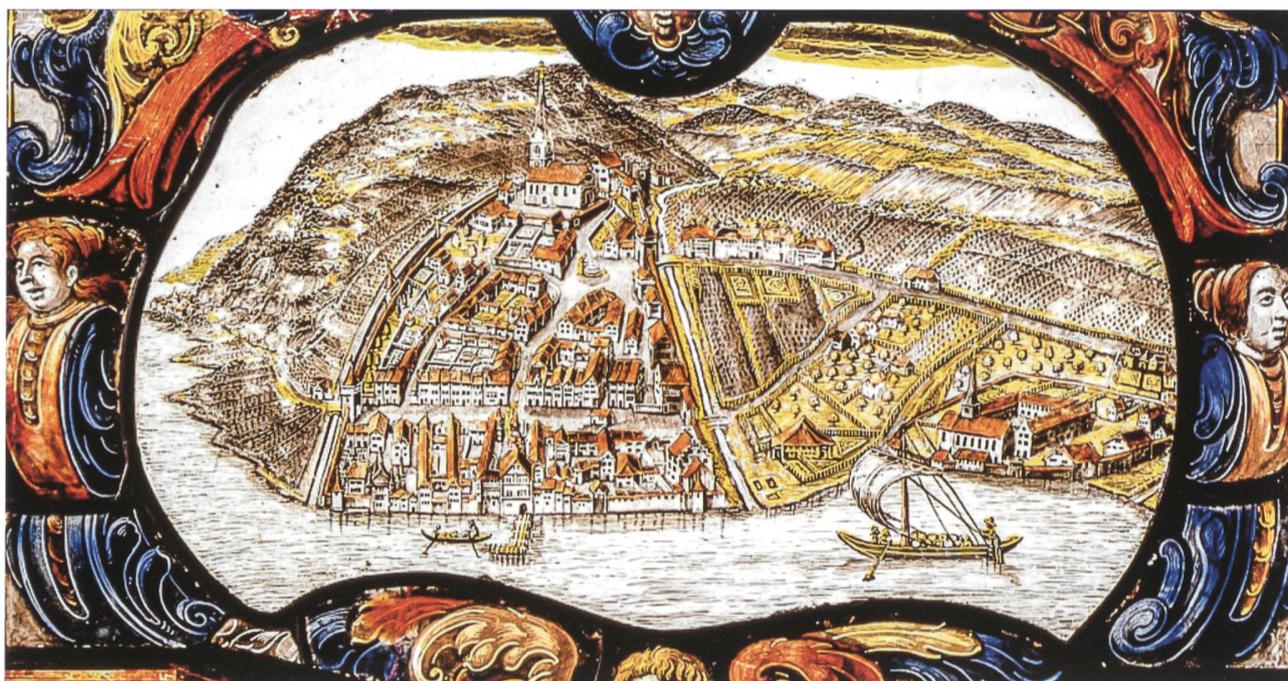
1: Steckborn TG. Ausschnitt aus der Stadtscheibe von 1667. Ansicht der Stadt von Norden.

Das Aussehen der Stadt vor 1600 dürfte stark abweichen von der ersten Darstellung Steckborns auf der Stadtscheibe von 1667 (siehe Abb. 1). Die geschlossenen Häuserzeilen an der Kirchgasse und Seestrasse mit 3-geschossigen Riegelbauten, die noch heute das Stadtbild prägen, dürften mehrheitlich erst ab Ende des 16. Jh. entstanden sein, wie z.B. Kirchgasse 7 und Seestrasse 99. Wenn man auch noch alle untersuchten «eingeschobenen Bauten» weglässt, ergibt sich ein ganz anderes Bild der Altstadt. Bauuntersuchungen zeigen, dass vor 1600 wohl mehrheitlich mit 2-stöckigen Gebäuden zu rechnen ist, ausser in den «Hofanlagen», wo auch 3-geschossige Häuser nachgewiesen sind. Zwischen den einzelnen Wohnbauten sind grössere Abstände zu vermuten, wie das auch noch heute teilweise der Fall ist. Ob diese Flächen früher mit einfachen Holzhäusern oder Scheunen/Ställen überbaut waren, konnte archäologisch noch nicht festgestellt werden. Tatsache ist, dass sich an den Gebäuden des 15. und 16. Jh. Erweiterungen oder Neubauten nachweisen lassen, die diese leeren Flächen, entlang der bestehenden Häuserzeilen, im 17. und 18. Jh. sukzessive belegen. Andere grosse Flächen innerhalb der Altstadt, z.B. im östlichen Teil des Bachrains und vor

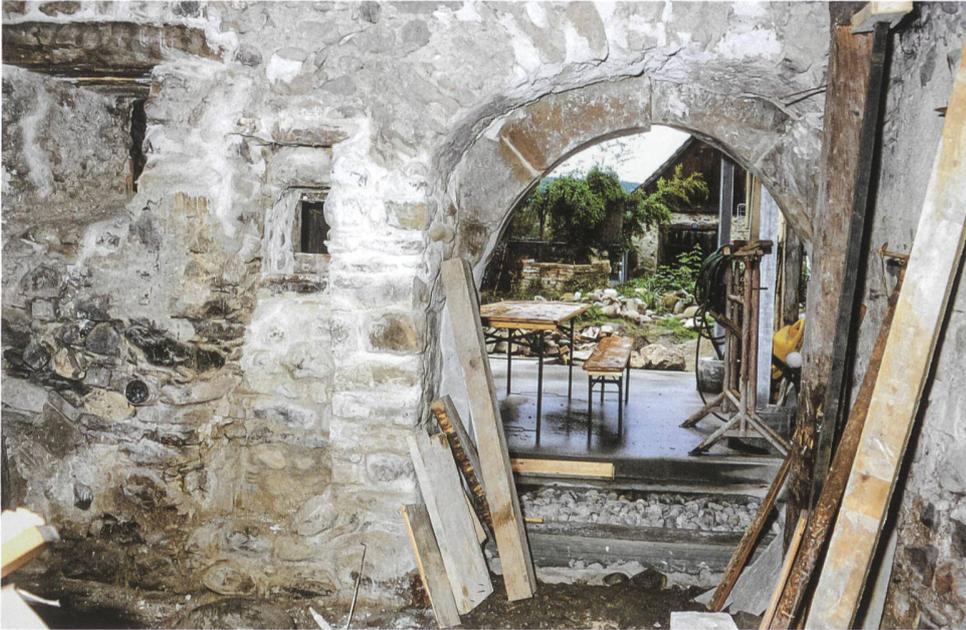
2: Steckborn TG. Seestrasse 96. Torbogen und Scharte des Mauergevierts, Blick von innen nach Norden.

Dieses Gebäude weist, Stand 2020, die ältesten Bauteile eines Wohnhauses in der Altstadt auf (Abb. 2).⁴ Im hinteren Hausteil ist als Kern der Anlage ein zweistöckiges Mauergeviert von $5 \times 6,4$ m Innenmass erhalten, mit grossem seeseitigem Rundbogenportal. Erdgeschoss und 1. Obergeschoss sind gemauert, darauf aufgesetzt ist ein Fachwerkgeschoss. Die Wandstärke im Erdgeschoss beträgt 85 cm und besteht aus lagig gefügtem Kieselmauerwerk, teilweise in Ährenverband. Der Bindemörtel ist grobsandig und lässt die Steinköpfe sichtbar, die meist brandgerötet sind. Ein angekohelter Sturzbalken im Erdgeschoss, an den der originale Mörtel anstreicht, konnte um 1320 datiert werden. Der Ständer einer ehemaligen Bohlenwand im 1. Obergeschoss weist ein Dendrodatum 1390 auf. Für die Hölzer des 2. Obergeschosses resultiert ein Datum 1512; dieses Fachwerkgeschoss wurde vermutlich als Ersatz nach einem Brand errichtet.

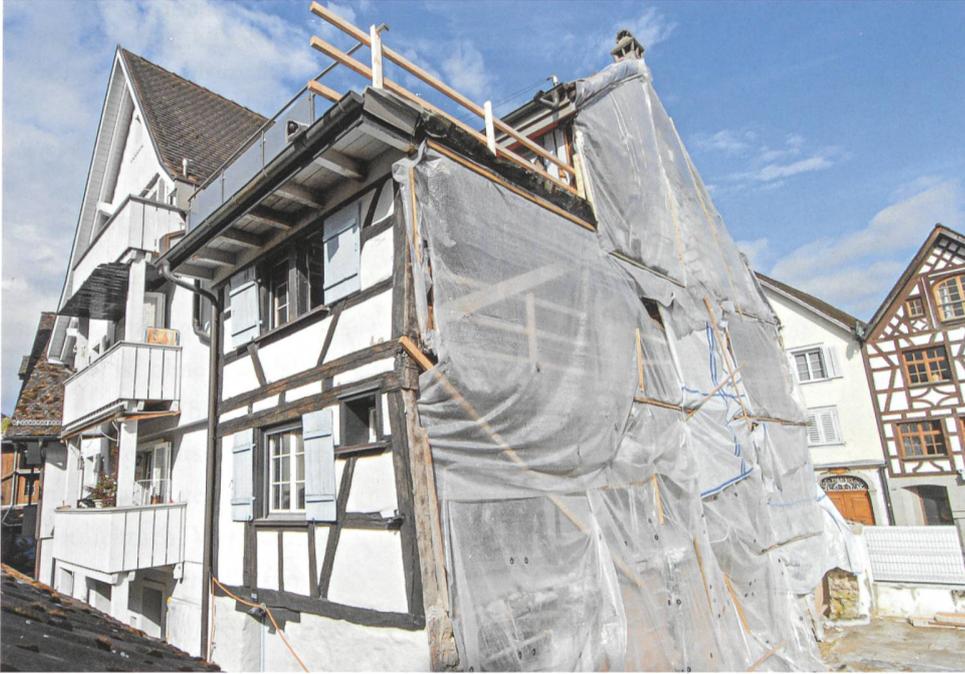
3: Steckborn TG. Seestrasse 105, Südfassade. Teile der Fassade konnten auf 1422 datiert werden.

Es handelt sich um das Haus mit der beim Brand 2015 verlorenen Ostmauer (Abb. 3).⁷ Die Hauptbauphase

dieses Gebäudes liegt im 17. Jh. (um 1633). Teile der südseitigen Riegel-Aussenwand konnten jedoch auf 1422 datiert werden. Vermutlich ursprünglich ein 2-Raumtiefes Riegelhaus, das um 1633 in ein 3-teiliges Gebäude umgebaut wurde, unter Beibehaltung der südlichen Aussenwand aus dem Beginn des 15. Jh.

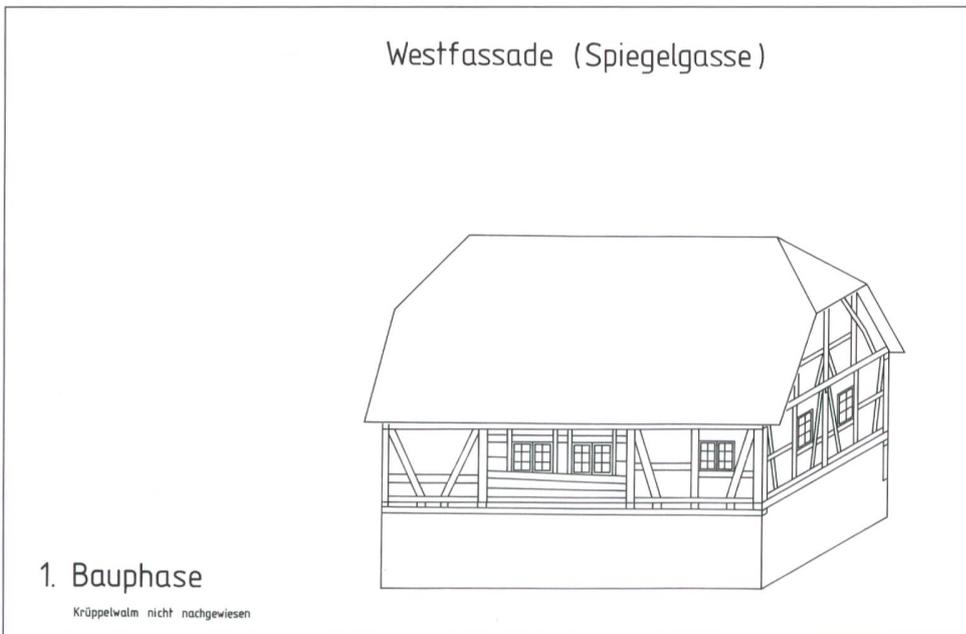
4: Steckborn TG. Spiegelgasse 3. Rekonstruktion des Baus von 1496/97.

Dieses – trotz Unterschutzstellung – 1992 abgebrochene Gebäude gehörte zu den ältesten von Steckborn (Abb. 4).⁹ Es handelte sich ursprünglich um ein zweistöckiges Haus von 1496/97 mit einem gemauerten Sockelgeschoss und einem Obergeschoss aus Fachwerk. Dieses Obergeschoss

wies noch zu grossen Teilen Binnenwände mit liegenden und stehenden Bohlen auf. 1687/88 wurden dem Bau ein zweites Fachwerkgeschoss und ein neues Dach aufgesetzt. Die vor dem Abbruch im 2. Obergeschoss noch erhaltenen Teile des ersten Dachstuhles erlaubten eine Rekonstruktion des Originalzustandes von 1497.

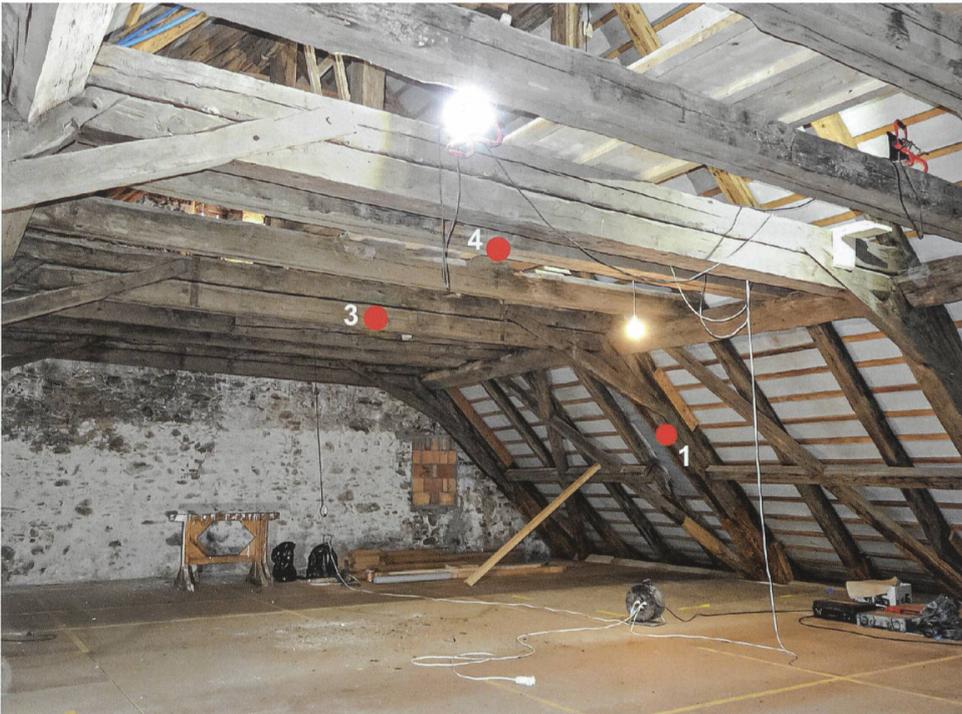
5: Steckborn TG, Kirchgasse 7. Ansicht des liegenden Dachstuhls von 1591/92.

Für dieses Haus zeigen alle Holzproben vom Erdgeschoss bis zum Dachstuhl eine einheitliche Bauphase 1591/92 (Abb. 5).¹⁰ Vor allem der gut erhaltene liegende Dachstuhl ist sehr eindrücklich. Hier verweist das Anbringen der Holznägel auf der Aussenseite des 1. Binders darauf, dass die Aufmauerung der Giebelmauer in Dachbereich erst nach dem Aufrichten des Dachstuhls erfolgte.

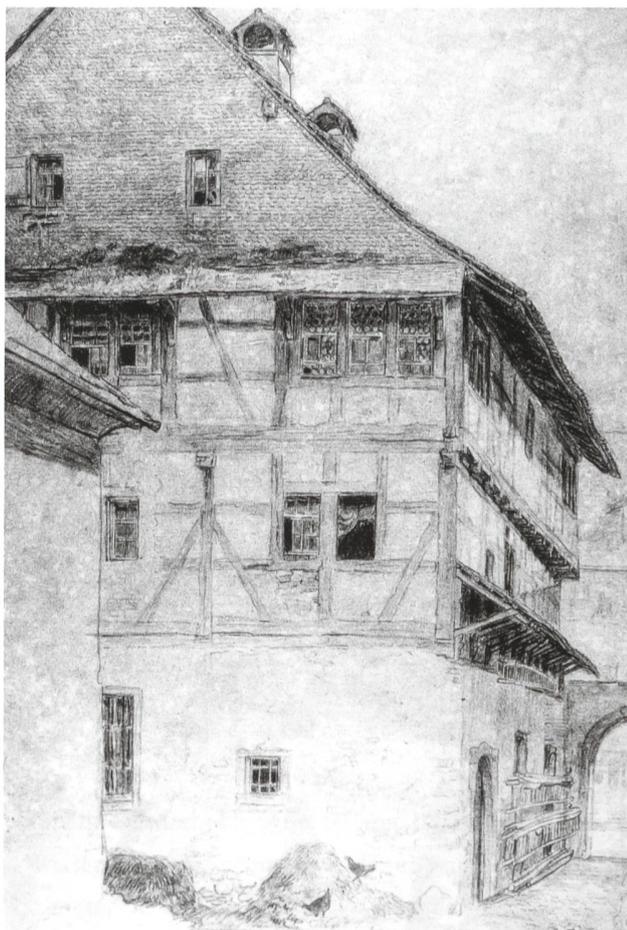
6: Steckborn TG. Seestrasse 82. Nordfassade des Kaufhauses um 1850, Zeichnung von Jakob Wüger.

Das «Kaufhaus» (Abb. 6)¹⁶ wurde 1644/45 im Auftrag der Stadt als Kauf- und Wohnhaus erstellt¹⁷, anstelle eines bereits 1348/49 erwähnten «Torkels».¹⁸ Nach Entfernen des Verputzes 2016 hat sich gezeigt, dass nur noch die Westfassade im Zustand von 1645 erhalten ist. Während die Nordfassade ein buntes Flickwerk darstellt, datiert die Südfassade vermutlich ins 19. Jh. Das Erdgeschoss wurde stark umgestaltet, jedoch sind die Decken, Böden und inneren Riegelwände in den Obergeschossen noch zu grossen Teilen erhalten. Im 2. Obergeschoss ist auch eine vermutlich bauzeitliche Kassettendecke sichtbar. Obwohl auf diesem Geschoss mindestens vier Wohneinheiten belegt sind, liessen sich nur zwei Küchen feststellen. Zwei Familien scheinen sich hier eine Küche geteilt zu haben, was auch in den Urkunden entsprechend erwähnt wird: «uff dissem oberen stock ..., die hinder stuben und die kamer darbey auch halbi kuchi».¹⁹ 1868/69 erhielt das Gebäude einen neuen Dachstuhl.

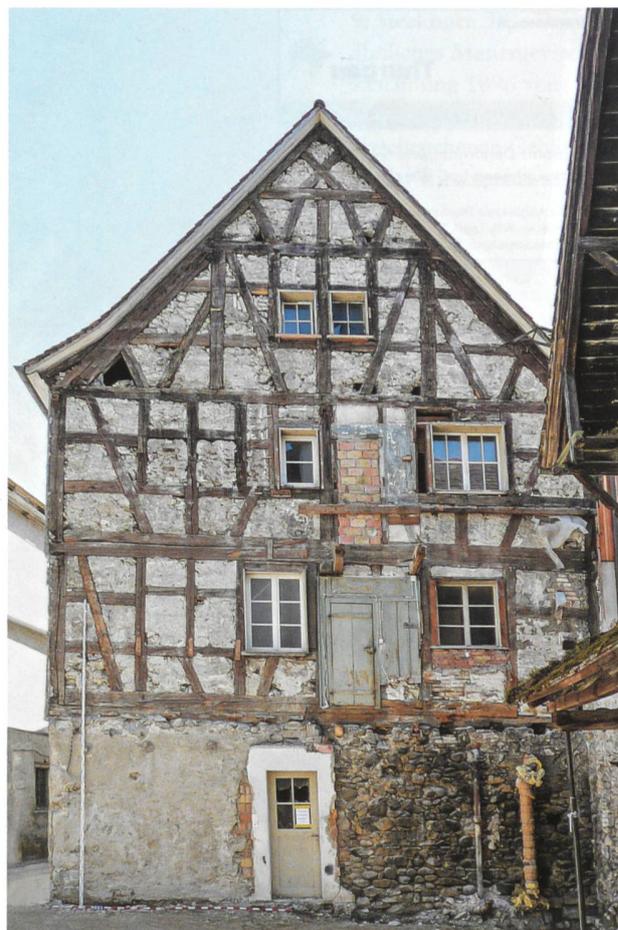
7: Steckborn TG. Seestrasse 84. Nordfassade der Schmitte, datiert 1647/48.

Die «Schmitte/Zeughaus» (Abb. 7)²⁰ ist ebenfalls ein städtischer Bau von 1647/48.²¹ In der Art sehr ähnlich wie beim «Kaufhaus», war im Erdgeschoss ursprünglich das Zeughaus, und in den Obergeschossen befanden sich städtische Wohnungen. Unter dem entfernten Verputz der Nordfassade kam die fast unberührte Riegelfassade von 1648 zum Vorschein, die jedoch beim Umbau 2016 aus isolationstechnischen Gründen wieder zugedeckt wurde. Ähnlich wie an der Seestrasse 82 sind auch hier fast alle Böden, Decken und Riegelwände noch original erhalten und auch der Dachstuhl datiert in die Erbauungszeit des Hauses. Im nördlichen Teil des Erdgeschosses konnte die massive, lagig aus Bollensteinen gemauerte Ostwand des Nachbarhauses Seestrasse 86 dokumentiert werden. Im gleichen Raum ist auch die Kopfsteinpflasterung (Rollierung) des Kellerbodens mit

den markierten Tierlägern noch deutlich erkennbar. Ein richtiges Multifunktions-Haus: vorne Zeughaus, hinten Ställe; in den Obergeschossen Wohnungen und auch ein Teil der Stadtschule war zeitweise in diesem Gebäude untergebracht (siehe Haus- und Grabungsfunde).

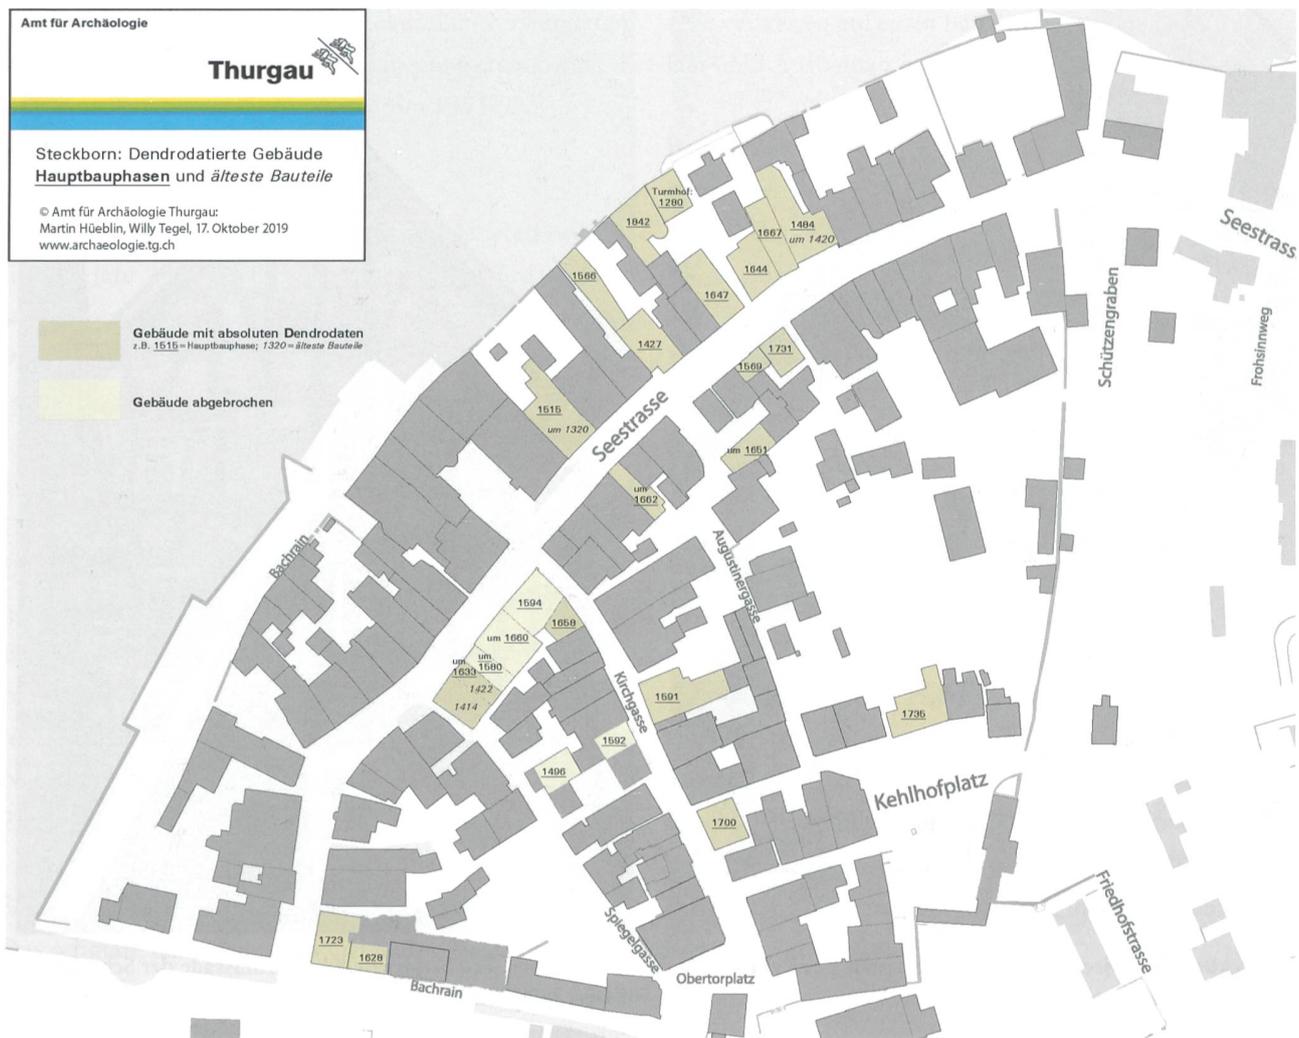
8: Steckborn TG. Dendrodatierte Gebäude in der Altstadt von Steckborn: fett gedruckt die Hauptbauphase; kursiv die ältesten Bauteile.

Altstadt. Der hier abgebildete Dendroplan (Abb. 8) zeigt alle bis heute dendrodatierten Häuser mit dem Jahr der jeweiligen Hauptbauphase (fett gedruckt) und dem Datum von älteren Bauteilen (kursiv, sofern vorhanden).

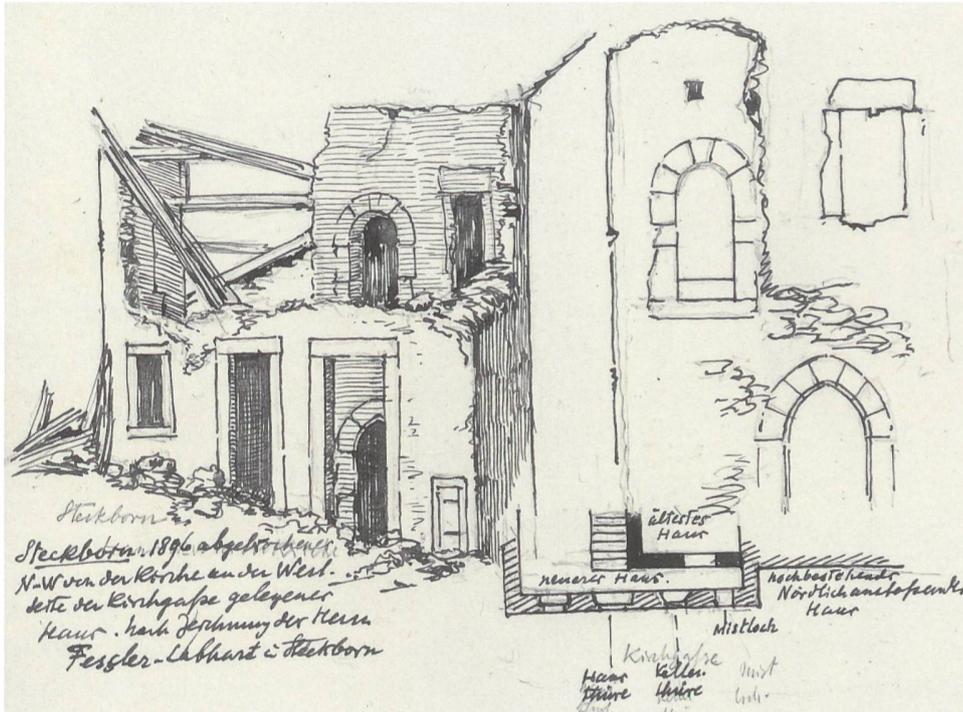
9: Steckborn TG. Turm-ähnliches Mauergerüst. Zeichnung 1896 von Johann Rudolf Rahn eines abgebrochenen Gebäudes an der Kirchgasse.

In einigen der ältesten Häuser aus dem 14. Jh. und dem Anfang des 15. Jh. lassen sich gemauerte, zweistöckige Hausteile nachweisen. Diese Mauerstöcke liegen entweder an der Gassenfront oder im hinteren Parzellenbereich und waren vermutlich Teil von 3-Raum-tiefen Bauten, z.B. Seestrasse 78 und 96. Eine Zeichnung von Rahn aus dem Jahr 1896, die ein abgegangenes Haus an der Kirchgasse zeigt, gibt einen Eindruck, wie ein solches turmähnliches Mauergerüst ausgesehen haben könnte (Abb. 9).

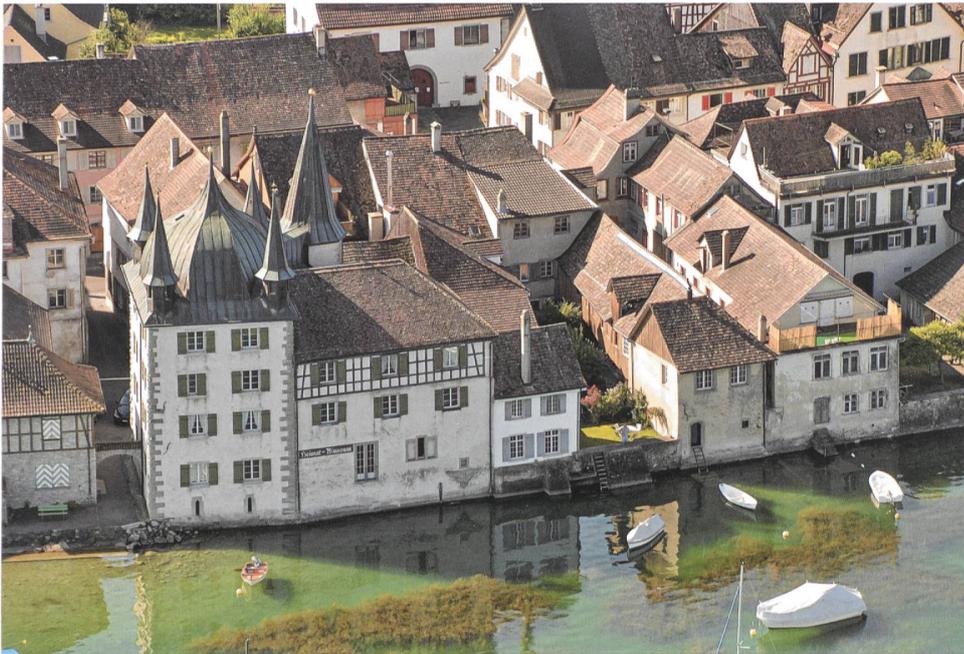
10: Steckborn TG. Flugaufnahme des Turmhofareals von Norden.

Die ersten mit Dendrochronologie datierten Bauten in Steckborn beginnen mit dem «Turmhof» (Abb. 10), einem für den Stadtherrn, den Abt der Reichenau, 1280/81 erstellten Wehrturm direkt am See. Kurz nach-
