Gruebengletscher Guttannen : Spurensuche in Gelände und Archiven zu den Gletscherseeausbrüchen

Autor(en): **Kämpfer, Corinne / Hählen, Nils**

Gruebengletscher Guttannen – Spurensuche in Gelände und Archiven zu den Gletscherseeausbrüchen

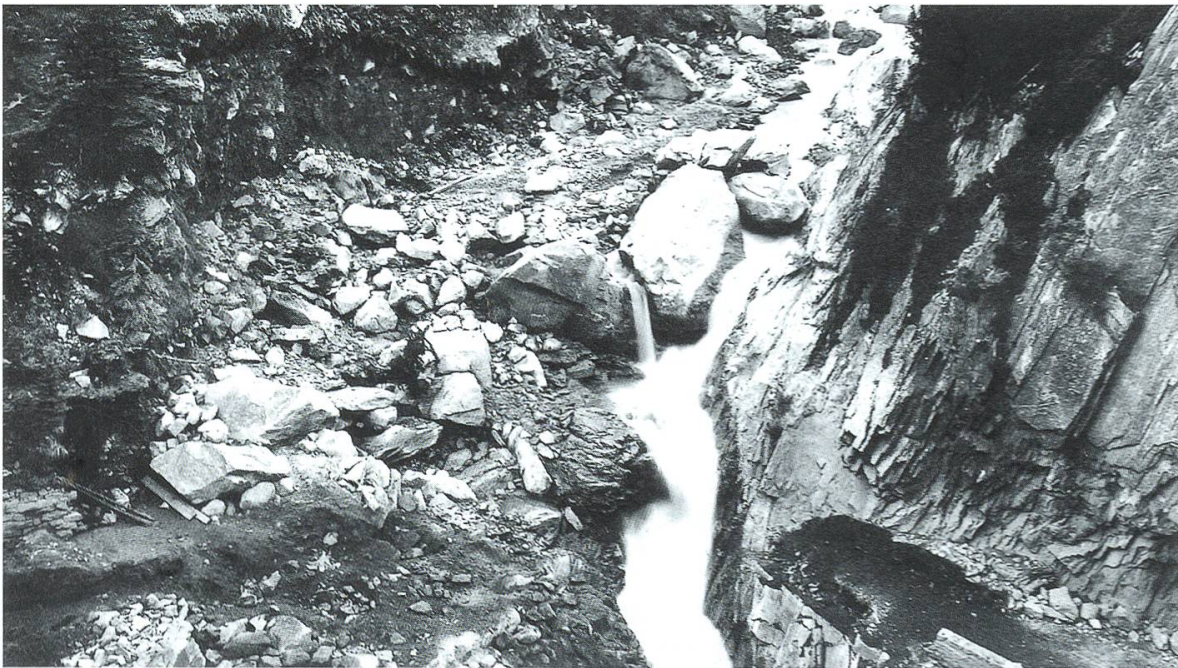
Abbildung 3: Zerstörte Grimselstrasse bei der Aerenbachbrücke nach dem Ausbruch vom 3. Oktober 1921.

Grimselstrasse verwüstete. Bei diesem Ereignis wurden zwei Alphütten auf der Aerlenalp und zwei Brücken mitgerissen (Abb. 3). Die gesamte Alp wurde dabei verwüstet und konnte nicht mehr wiederhergestellt werden. Sonstige Schäden waren keine zu verzeichnen (Oberingenieurkreis I 1942). Im Bereich der Aare wurde bei diesem Ereignis durch die mobilisierten Geschiebmassen der Talboden unterhalb des Handeggfalls bis zu acht Meter hoch aufgefüllt (von Stürler 1944). Für den Kanton betragen die Schäden an der Grimselstrasse rund Fr. 20 000, weitere Zahlen über das Schadensausmass sind nicht überliefert.

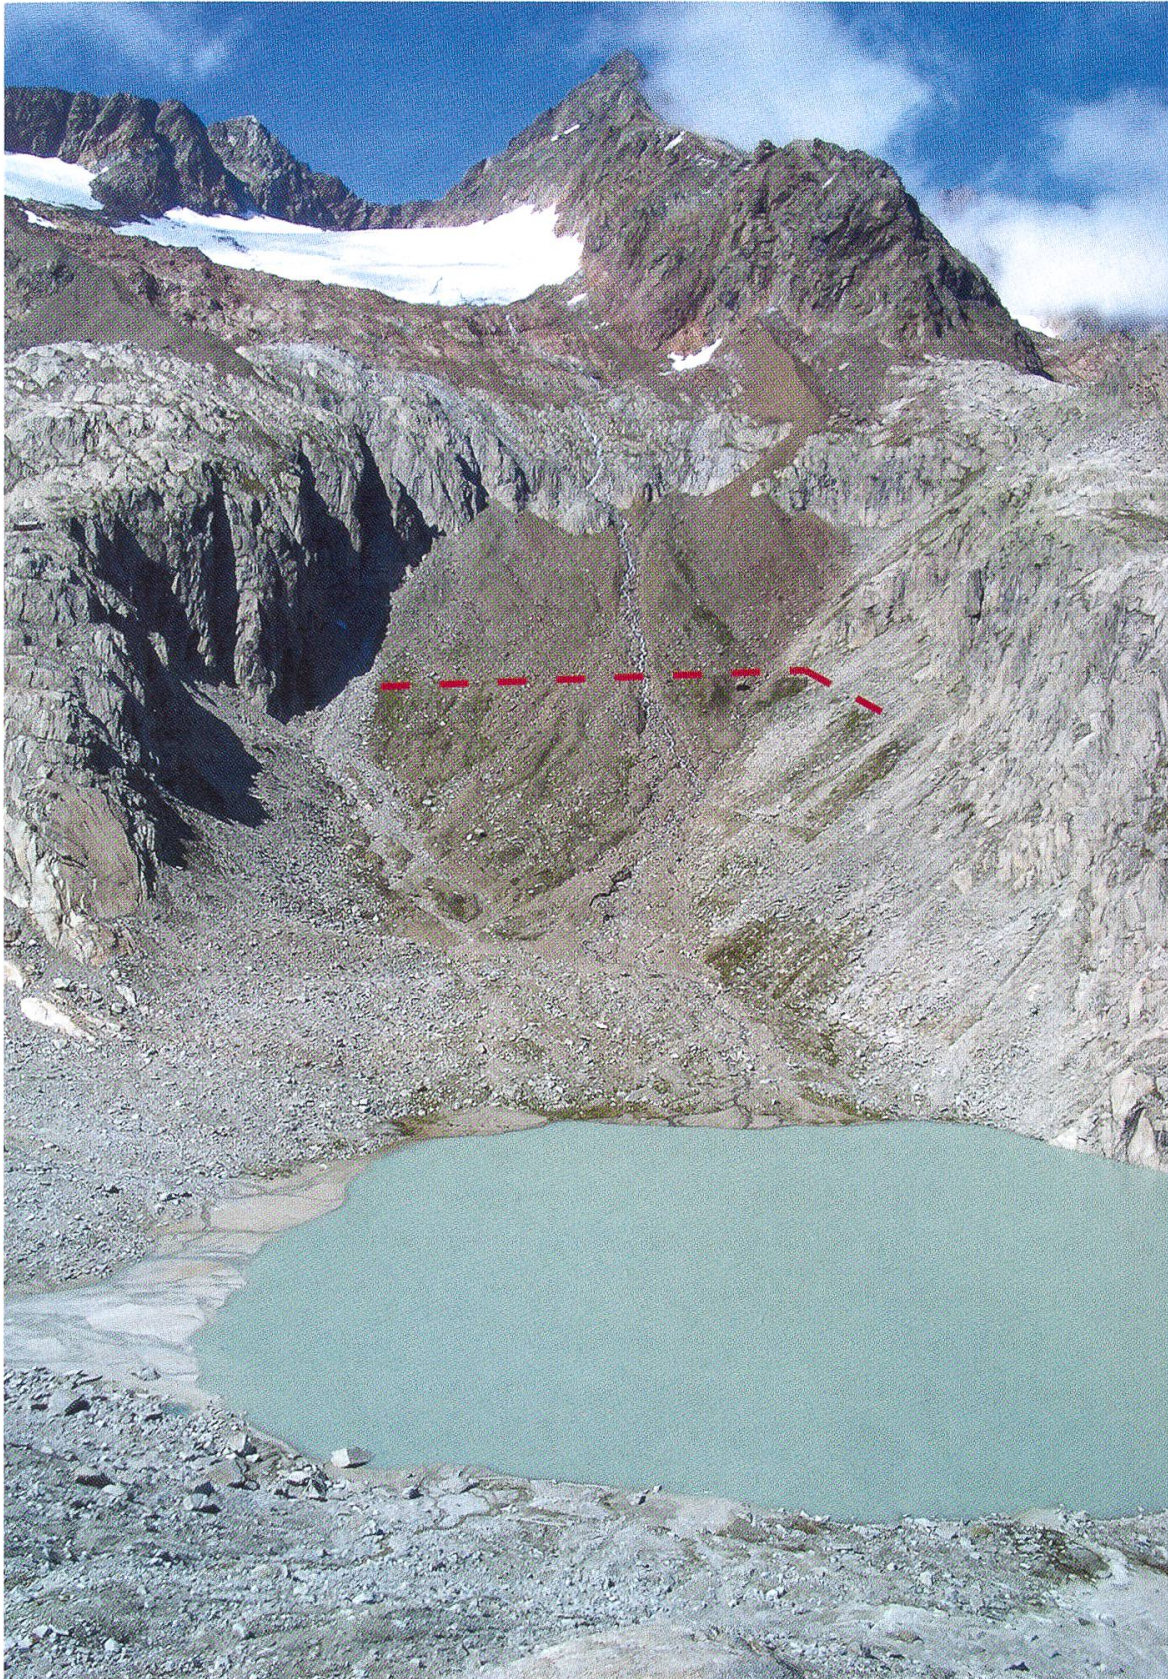
Der Seespiegel der Gletscherseen lag 1921 gut 110 m, 1942 noch 60 m höher und etwas nordwestlicher als der heutige Gruebensee. In diesem kleinen Seitental finden sich noch Zeugen der einstigen Seen. Aus der Ferne kann durch die Topographie und den etwas stärkeren Vegetationsbewuchs, wahrscheinlich verursacht durch die Ablagerung von feinkörnigem Material im See, der höchste Seestand ausgemacht werden (*Abb. 8*). An dieser obersten Seespiegelgrenze befindet sich ein Oxidationshorizont im Lockergestein. Ein Indiz dafür, wie hoch das Wasser im Lockergestein reichte, denn im Wasser gelöste Stoffe wie Eisen reichern sich nahe des (Grund-)Wasserspiegels an und fällen in diesem Bereich aus. Auf gleicher Höhe hatte sich zur Zeit des Sees auch ein kleines Delta gebildet. Die Eisrandstände des Gruebengletschers sind im Feld schwierig auszumachen. Zwar befinden sich im unteren Bereich des früheren Seebeckens sogenannte Eisrandablagerungen (Kames), welche durch die Erosionskraft des Goleggbachs

Abbildung 8: Heutiger See beim Gruebengletscher. Rot markiert der höchste Seespiegel des 1921 ausgebrochenen Sees.

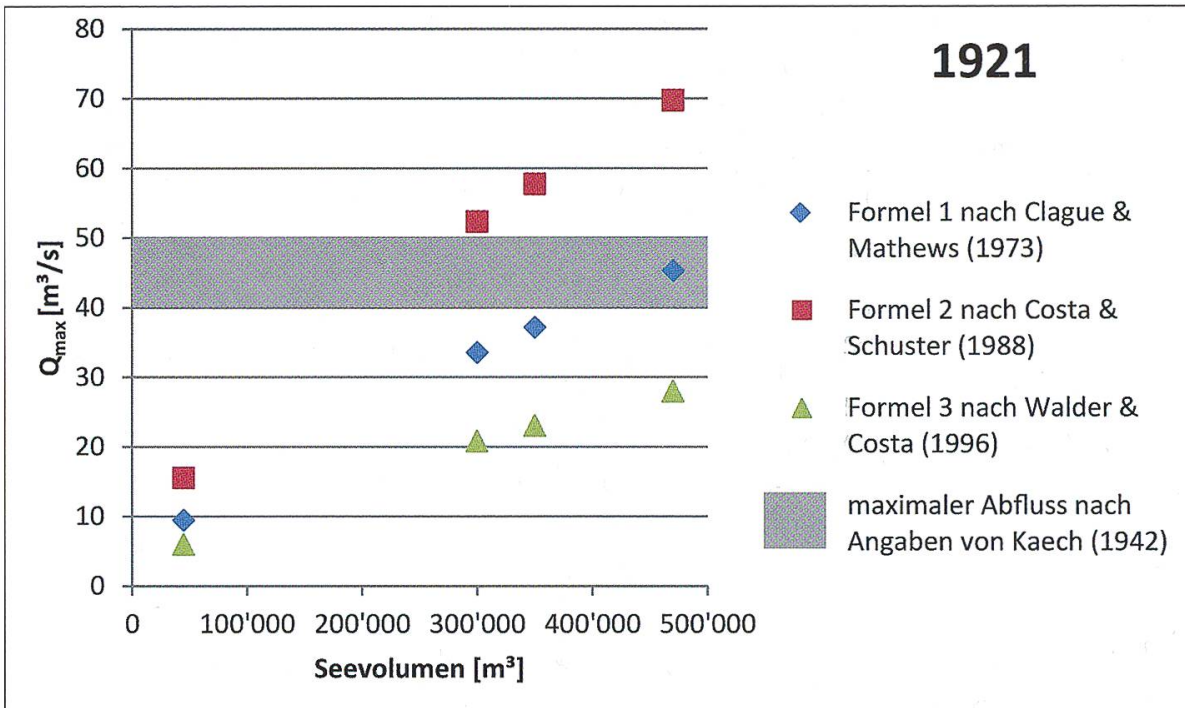
In den *Abbildungen 14* und *15* sind die mit den drei empirischen Formeln berechneten maximalen Abflüsse (unter Benutzung der in Tabelle 1 definierten Seevolumina) dargestellt und mit den Abflussschätzungen des Ingenieurbüros Dr. A. Kaech (1942) verglichen. Das Ingenieurbüro schätzte den Abfluss von 1921 zwischen 40 und 50 m³/s, denjenigen von 1942 auf ca. 120 m³/s. Für die Schätzungen verwendete das Büro für beide Ereignisse die Messstation in Guttannen, gut 7 km vom Gletscher entfernt. Es ist allerdings bekannt (mündliche Mitteilung Walter Schläppli-Kuster am 28.9.2012), dass diese Messstation 1942 teilweise umflossen wurde. Da sich zudem der Spitzenabfluss einer Schwallwelle flussabwärts jeweils aufgrund von Ausuferungen und Turbulenzen im Abfluss abbaut, müssen die Schätzungen des Ingenieurbüros als Minimalwerte angesehen werden. Ein weiterer Abflusswert für das Ereignis von 1942 wurde in Brienzwiler (ca. 150 m³/s), knapp 30 km flussabwärts des Gletschers, vom dortigen Limnigraphen der Landeshydrologie gemessen.

Für das Ereignis von 1921 geht aus dem Vergleich (*Abb. 14*) der berechneten maximalen Abflüsse und den Angaben vom Ingenieurbüro Dr. A. Kaech (1942) hervor, dass erst bei Seevolumina grösser als 300 000 m³ der geschätzte maximale Abfluss erreicht würde. Die mit der dritten Formel berechneten Abflüsse (Abfluss durch einen subglazialen Tunnel) wären, verglichen mit den Schätzungen des Ingenieurs, selbst beim grössten Seevolumen (500 000 m³) noch zu gering.

Abbildung 14: Abflussspitzen in Funktion des Seevolumens für subglaziale Abflüsse von 1921.

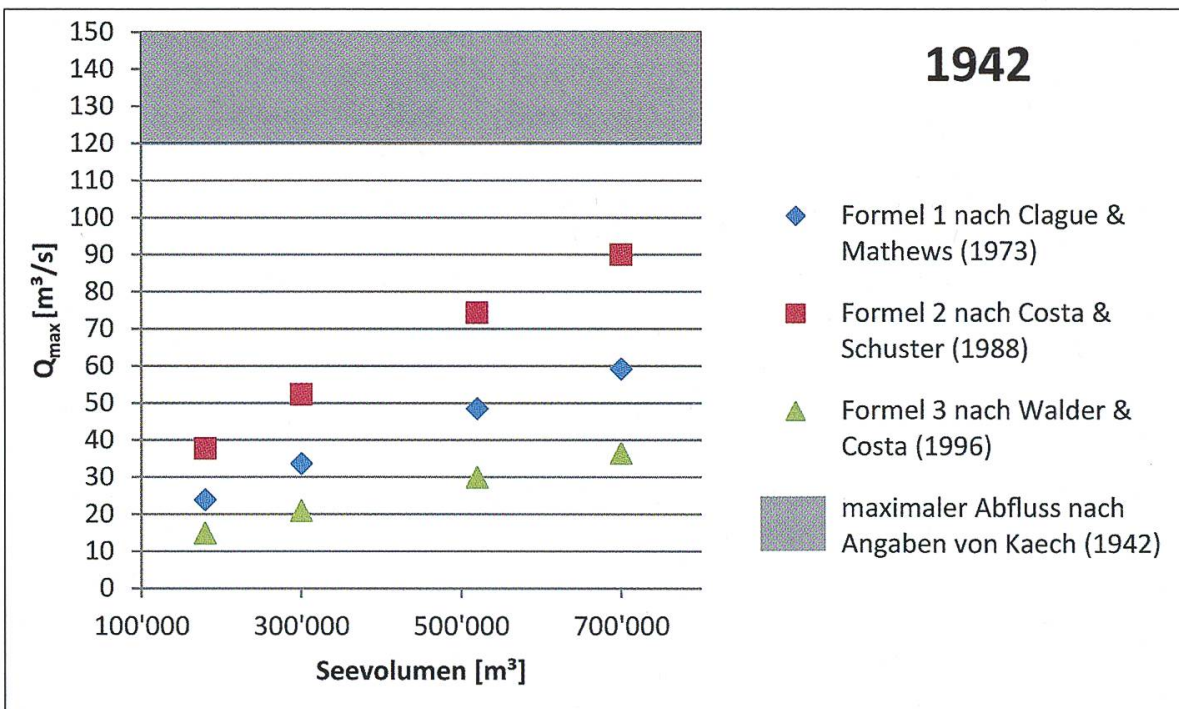
Für den Ausbruch von 1942 erreicht keiner der berechneten Abflüsse die Höhe des gemessenen Abflusses. Zudem würde weder 1921 noch 1942 ein subglazialer Abfluss durch einen unterirdischen Tunnel alleine ausreichen, um den beobachteten Abfluss zu erreichen. Dies deutet darauf hin, dass insbesondere 1942 nicht alleine eine progressive Kanalerweiterung, sondern auch weitere Mechanismen für die Seeentleerung verantwortlich waren. In Frage kommen hierfür mechanische Brüche im Gletscheruntergrund (Grundmoräne), zusätzliche subglazi-

Abbildung 15: Abflussspitzen in Funktion des Seevolumens für subglaziale Abflüsse von 1942. Der Wert von Brienzwiler (ca.150 m³/s) knapp 30 km flussabwärts stammt vom dortigen Limnigraphen der Landeshydrologie.

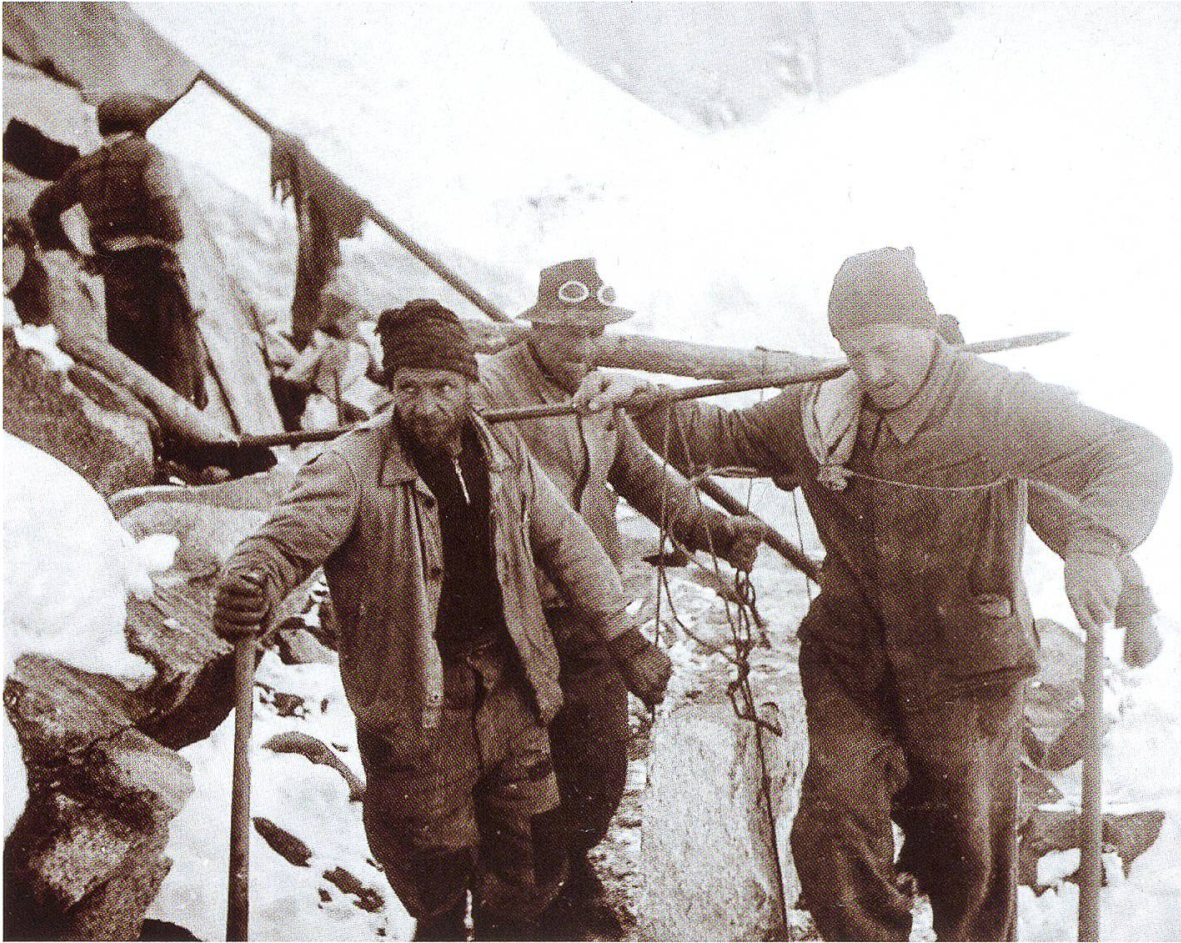
Abbildung 18: Steinträger beim Bau des Hangkanals am 28. Oktober 1944.
