Bombardierungsschäden an Telephonanlagen bei Luftangriffen in England

Zeitschrift: **Pionier : Zeitschrift für die Übermittlungstruppen**

Band (Jahr): **16 (1943)**

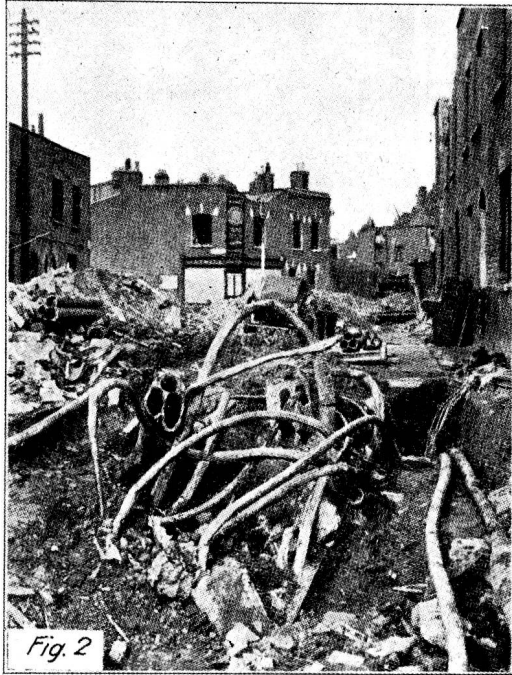
Fig. 2

Meistens war das Stadtzentrum die Zielscheibe, und da sich in diesen Strassen die wichtigsten Telephonkabel befinden, waren die Auswirkungen entsprechend gross. Fig. 1 und 2 zeigen solche Kabelschäden. Nicht immer befanden sich die Beschädigungen beim Bombenkrater selbst, sondern man fand Fehler in beträchtlicher Entfernung von der Einschlagstelle. Verschiedentlich wurden Kabel phantastisch gestreckt, gebogen sowie flachgedrückt, ohne aber wesentliche Fehler zu verursachen. Andererseits traten Störungen auf, obwohl bei oberflächlicher Untersuchung die Kabel unbeschädigt schienen. Die Spleißstellen waren oft zerrissen und Bleimuffen 180 m vom Bombenkrater entfernt beim Eintritt in die Rohrleitung aufgestaucht.
