Renovationsarbeiten an der Ringmauer 1974

Restaurierung der alten Ringmauer und des Wehrganges beim «Schützen» in Rheinfeldern

Die Ringmauer beim alten Gaswerk

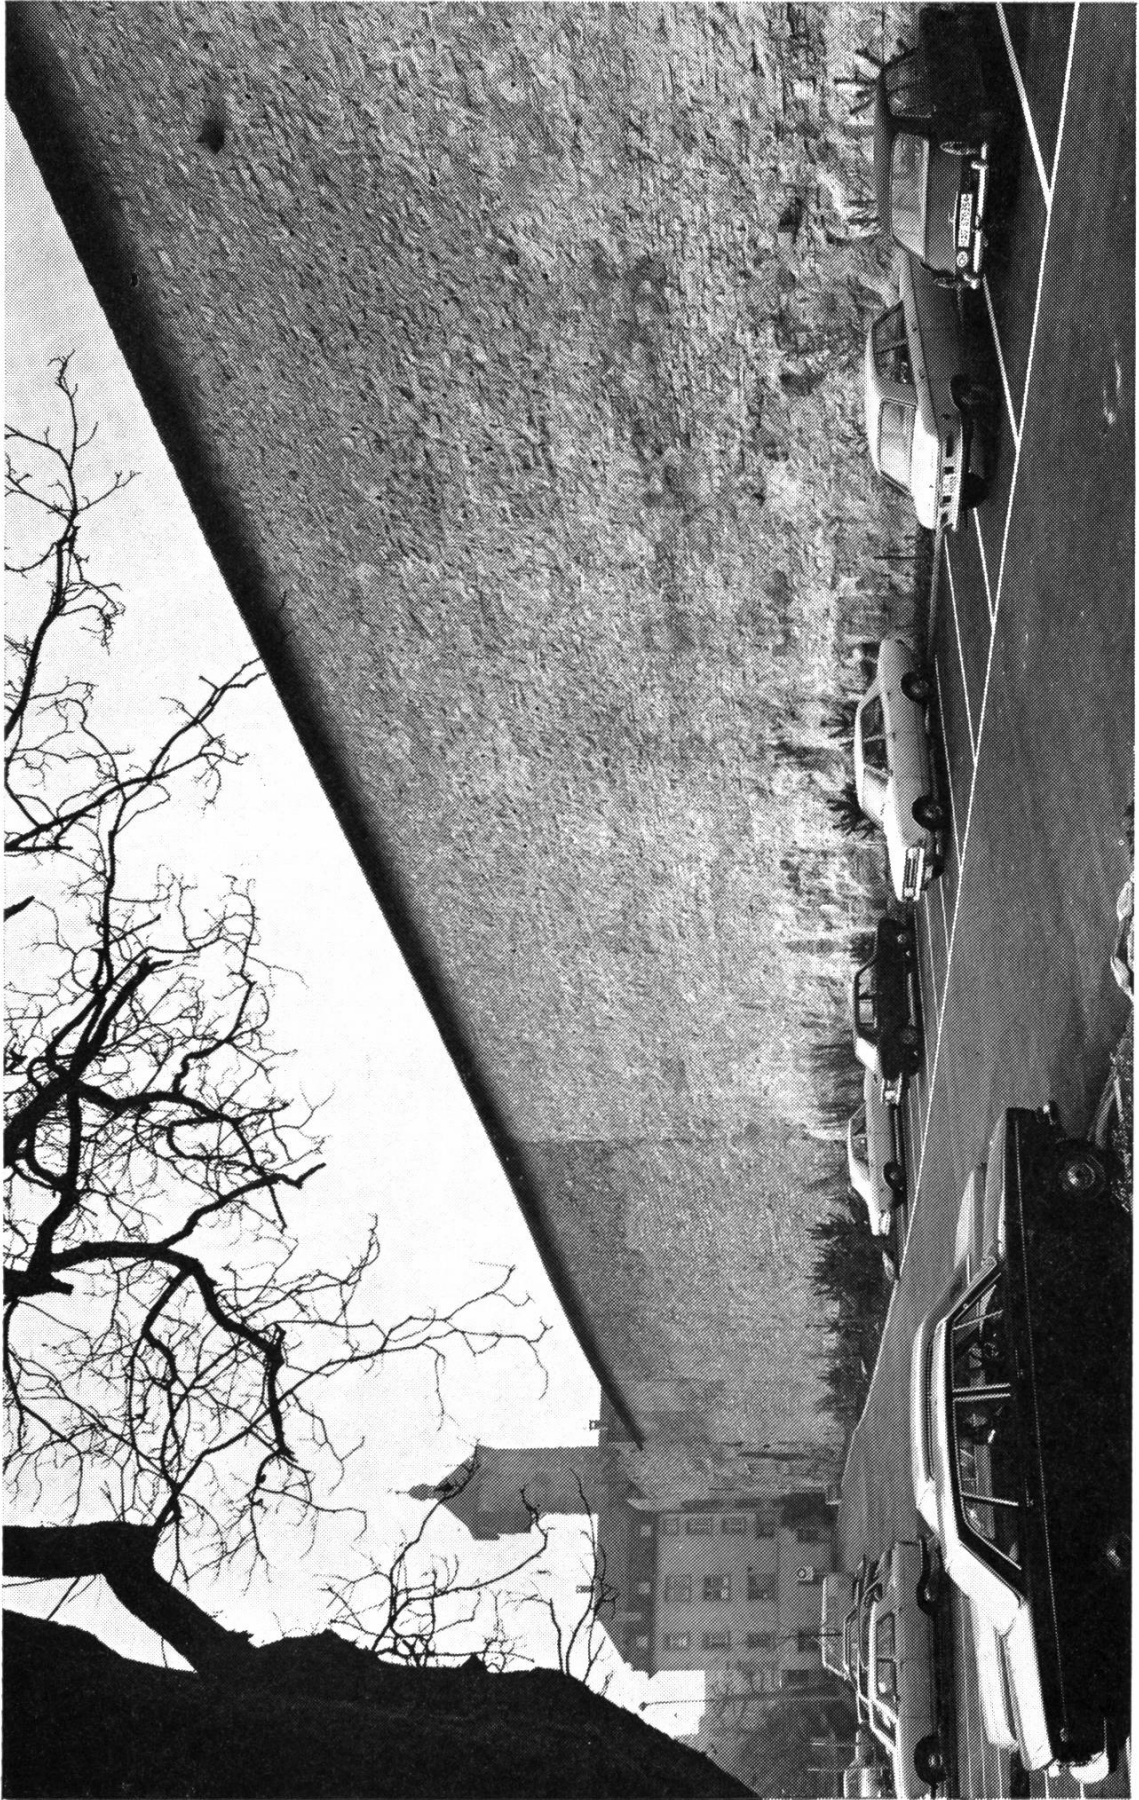
Die renovierte Ringmauer zwischen Storchennesturm und Obertorturm

Ein weiteres Stück der Stadtmauer wurde beim alten Gaswerk renoviert. Im Voranschlag für 1974 war für den Abbruch des Werkes und die Erweiterung des dortigen Parkplatzes eine Summe von Franken 160 400.– eingesetzt. Die Gebäulichkeiten des Gaswerks dienten während des Wiederholungskurses der örtlichen Schutzorganisation im Mai 1974 als willkommene Übungsobjekte und wurden danach abgetragen. Nun zeigten sich an der Ringmauer, an die das Werk angebaut gewesen war, starke Schäden. Wo die Dächer an die Mauer angeschlossen hatten, war Wasser ins Mauerwerk eingedrungen und hatte die Steine zum Vermodern gebracht. Auch waren verschiedene Nischen in die Mauer gehauen und, wenn sie nicht mehr gebraucht wurden, teilweise mit Backsteinen ausgefüllt worden. Man entfernte alle schadhafte Mauerteile und Backsteinfüllungen und ersetzte sie mit neuem Stein, der teilweise aus dem Wegenstetter Steinbruch stammte; die Nischen wurden ebenfalls ausgemauert. Man führte die Arbeit als Sichtmauerwerk aus, da die Stadtmauer auf dieser Seite offenbar nie verputzt gewesen war. Auch die Renovation dieses Mauerabschnittes geschah in Zusammenarbeit mit der kantonalen Denkmalpflege. Heute besitzt Rheinfelden beim «Schützen» das einzige öffentlich zugängliche und begehbare Stück Wehrgang und zwischen Ober- und Kupfertor die längste und eindrucklichste Ringmauer weit und breit.
