Das Eisenbahnunglück bei Mönchenstein

Zeitschrift: **Schweizerische Bauzeitung**

Band (Jahr): **17/18 (1891)**

Das Eisenbahnunglück bei Mönchenstein.

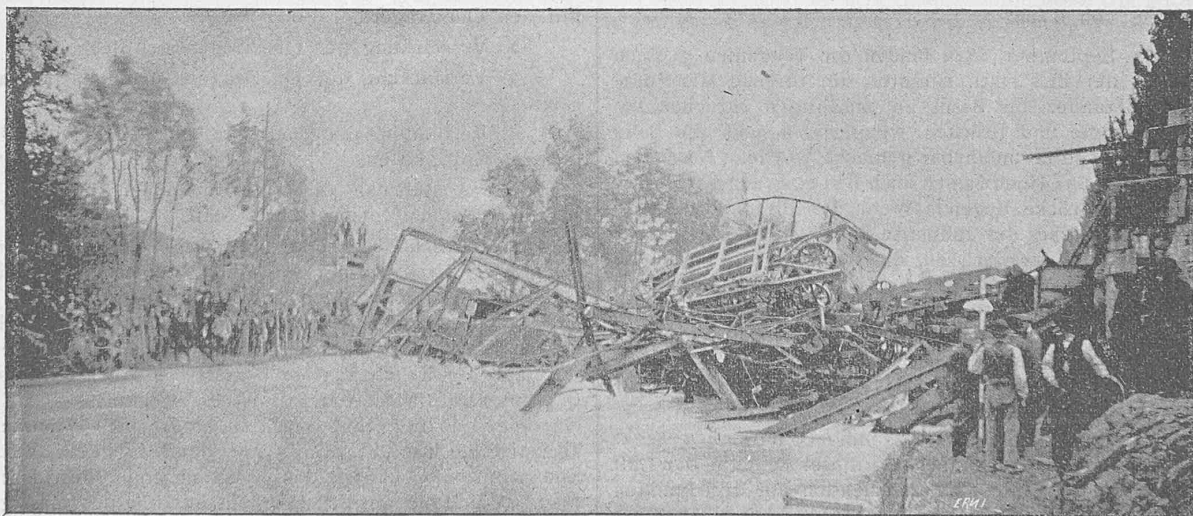
Fig. 4. Einsturz der Eisenbahnbrücke bei Mönchenstein.

Ansicht der Zerstörung vom linken Ufer unterhalb der Brücke aus. Aufnahme vom 16. Juni.

Fig. 4 gibt eine Ansicht der Zerstörung ebenfalls vom linksseitigen Ufer aus, aber unterhalb der Eisenbahnbrücke. Die Beleuchtungsverhältnisse waren bei der Aufnahme ausserordentlich ungünstig.

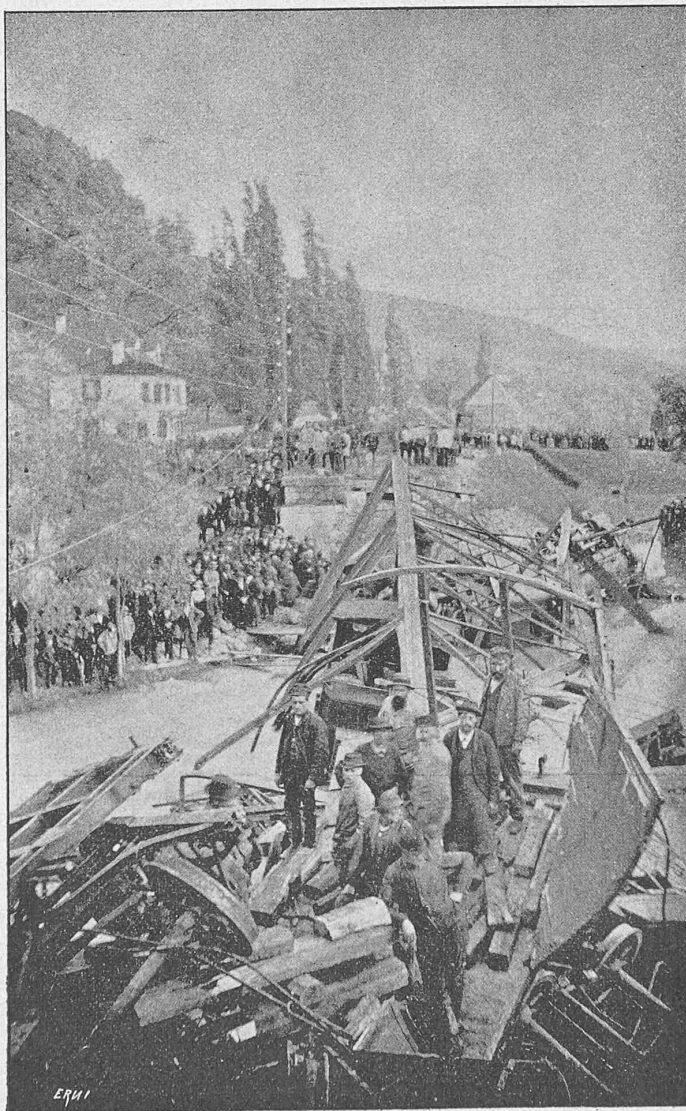
Fig. 5. Einsturz der Eisenbahnbrücke bei Mönchenstein.

Fig. 5 ist vom linksseitigen Widerlager aus aufgenommen und gibt eine Uebersicht über den abgestürzten Brückenträger. Auch hier wurde die Aufnahme durch schlechte Beleuchtung erschwert.

Ansicht der Zerstörung vom linken Widerlager aus. Aufnahme vom 16. Juni.

Von der Fahrbahn der Brücke mit Quer- und Längsträgern sind nur an den Widerlagern kurze Stücke sichtbar, die übrigen Theile derselben liegen unsichtbar im Wasser. Was über dem Wasser sichtbar ist, — obere Gurten, Streben, Hängesäulen, oberer Windverband — macht auf den Beschauer den Eindruck, als sei die Brücke in der Mitte geknickt und zwar in erster Linie an der flussaufwärts gelegenen Seite, da die Tragwände bedeutend nach dieser Seite hin geneigt sind. Diese Seite war im Augenblick des
