Landhaus Dr. C.A.Sp. in Obermeilen: Arch. S.I.A. Robert Stücker, Zürich

Zeitschrift: **Schweizerische Bauzeitung**

Landhaus Dr. C. A. Sp. in Obermeilen

Arch. S. I. A. ROBERT STÜCKER, Zürich

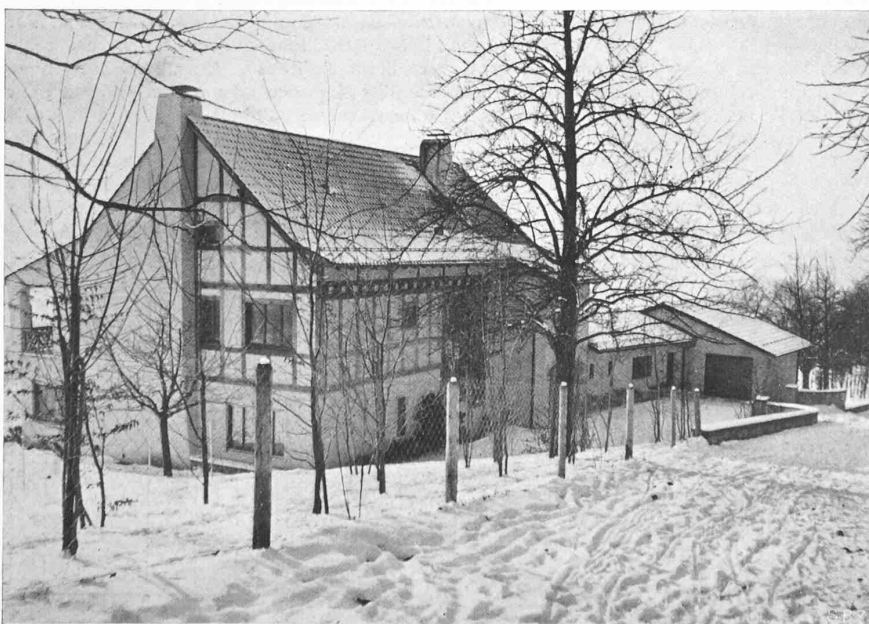
Abb. 2. Ansicht aus Nordosten, von der Stockkellenflurstrasse

Bei aller Auswertung der Vorteile grosser Zimmer und Fenster hat der Architekt doch darnach gestrebt, in der Gesamthaltung des Hauses bodenständig zu bleiben und Eigenwilligkeiten (wie die Gestaltung der Elternzimmer-Loggia) beherrscht zum Ausdruck zu bringen. Das echte Riegelwerk der Nordostecke (Abb. 2) soll das Haus einbinden in den schönen alten Baumbestand. Schreiner- und Kunstschmiedearbeit von Hallenfenster, Haustüre und Garderobenfenster (Abb. 3) halten diese Note durch.
