Zeitschrift: **Schweizerische Bauzeitung**

Band (Jahr): **125/126 (1945)**

Die Bombenschäden am Münster und am Frauenhaus in Strassburg

Dr. W. Bing

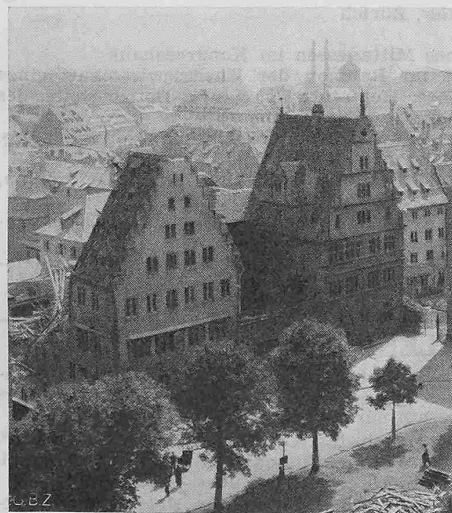
Abb. 3. Frauenhaus vom Münster aus gesehen: Ostflügel teilweise zerstört, Westflügel (mit Renaissancegiebel) erhalten

Am gleichen Tage wie das Münster wurde auch das am Schlossplatz, der Kathedrale gegenüber liegende historische «Frauenhaus», das «Oeuvre Notre-Dame», das jedem Besucher Strassburgs wohlbekannt ist, durch eine Bombe schwer beschädigt. Der Einschlag traf den Ostflügel des Gebäudes an der Ecke der Seilergasse und der Schlossgasse. Die Bombe explodierte im zweiten Stock, mitten in den Diensträumen der Münsterbauhütte, die hier seit Jahrhunderten ihren Sitz hat. Der betroffene Gebäudeteil wurde bis ins Erdgeschoss zertrümmert. Der Treppengiebel nach dem Schlossplatz, mit der in Sandstein gehauenen Erkermadonna, blieb stehen (Abb. 3) und auch der Dachstuhl blieb auf etwa 6 m Tiefe erhalten. Auch im ersten Stock des Gebäudes wurden sämtliche Fenster und Türrahmen von der Explosion verschont, so dass hier keinerlei nennenswerte Verluste an wertvoller Innenarchitektur zu verzeichnen sind. Auch die berühmte Wendeltreppe aus dem 16. Jahrhundert, die zwischen dem Ost- und dem Westflügel zu einem viereckigen
