# St. Alban-Brücke über den Rhein in Basel

Die St. Alban-Brücke über den Rhein in Basel

Dipl. Ing. O. Oberholzer, Tiefbauamt des Kantons Basel-Stadt, ist Verfasser aller folgenden Kapitel III bis VI

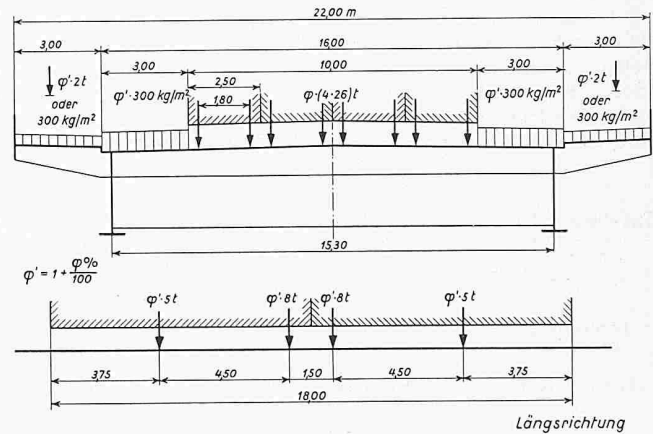
Bild 35. Verkehrslasten für die Fahrbahn

Als Belastungsvorschrift zu den Mitte Januar 1953 versandten Einladungen zur Teilnahme an einer engern Submission und nachher für die Ausführung wurde der Entwurf 1951 zur S. I. A.-Norm Nr. 160 betreffend die Belastungsannahmen, Inbetriebnahme und Ueberwachung der Bauten gewählt. Angesichts der Tatsache, dass die Brücke dazu bestimmt ist, in erster Linie dem schweren Verkehr aus den Basler Rheinhäfen und dem internationalen Güterverkehr zu dienen, gleichzeitig aber auch Auto- und Trolleybusse neuester Bauart der Basler Verkehrsbetriebe aufzunehmen, erfuhren die in Art. 9 des Normenentwurfes vorgesehenen Verkehrslasten gewisse Erhöhungen. So wurden die in Bild 35 versinnbildlichten Lasten vorgeschrieben.

Die gleichmässig verteilte Grundlast ist von  $250$  auf  $300$  kg/m<sup>2</sup> und für die Berechnung der Fahrbahnzelteile die Anzahl der  $26$  t-Lastengruppen, sofern dadurch ungünstigere Wirkungen erzielt werden, von  $2$  bis auf  $4$  erhöht worden. Entlastend wirkende Achsen sind nicht berücksichtigt. Bild 36 zeigt die bei der Berechnung der Hauptträger zu berücksichtigenden Lasten. Auch hier waren entlastende Achsen nicht zu berücksichtigen.
